CERTIFICAT DE SUPERFICIE

N° de dossier :
6335 SUCCESSION PETTITI

Adresse : 13 Rue Bertolo 06420 ISOLA
Nature du bien : Maison
Etage : Rez de chaussée
Cadastre B 599 :
Date de construction : Avant 1948

Rapport de mission de repérage des matériaux et produits contenant de l'amiante pour l'établissement du constat établi à l'occasion de la vente d'un immeuble bâti

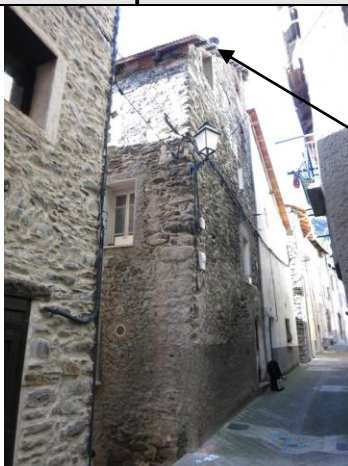
ANNEXE 1 – FICHE D'IDENTIFICATION ET DE COTATION
ELEMENT : Conduit de cheminée

Conduit n°2	B	Amiante ciment - Peinture	B	Jugement personnel	Matériaux non dégradé	
13	Toitures		Conduit de cheminée	A	Amiante ciment - Non peint	B	Jugement personnel	Matériaux non dégradé

Nom du client	Numéro de dossier	Pièce ou local
SUCCESSION PETTITI	SUCCESSION PETTITI 6335 13.10.23	Toitures
Matériau	Date de prélèvement	Nom de l'opérateur
Amiante ciment - Non peint		ORIOI Patrick
Localisation		Résultat
Conduit de cheminée - A		Présence d'amiante
Résultat de la grille d'évaluation		
Evaluation périodique		
Emplacement

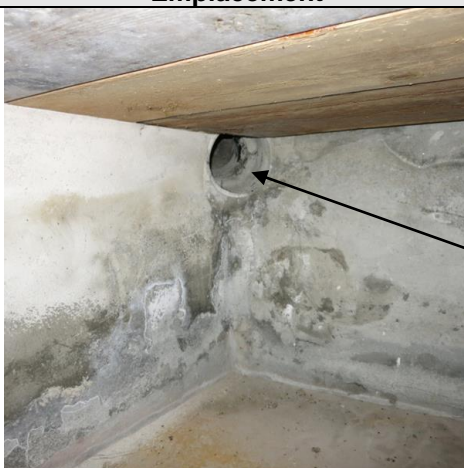
ELEMENT : Conduit

N° Local	Local	Etage	Elément	Zone	Matériau / Produit	Liste	Critère(s) ayant permis de conclure	Etat de dégradation	Photo
4	Placard n°1	RDC	Conduit	D	Amiante ciment - Non peint	B	Jugement personnel	Matériaux non dégradé

Nom du client	Numéro de dossier	Pièce ou local
SUCCESSION PETTITI	SUCCESSION PETTITI 6335 13.10.23	RDC - Placard n°1
Matériau	Date de prélèvement	Nom de l'opérateur
Amiante ciment - Non peint		ORIOI Patrick
Localisation		Résultat
Conduit - D		Présence d'amiante
Résultat de la grille d'évaluation		
Evaluation périodique		
Emplacement

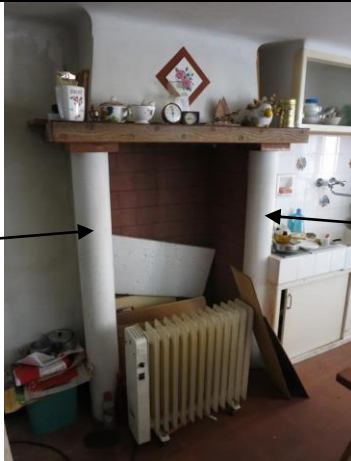
6	Séjour/Cuisine	1er	Conduit n°1	B	Amiante ciment - Peinture	B	Jugement personnel	Matériaux non dégradé

ELEMENT : Conduit n°2		
Nom du client	Numéro de dossier	Pièce ou local
SUCCESSION PETTITI	SUCCESSION PETTITI 6335 13.10.23	1er - Séjour/Cuisine
Matériau	Date de prélèvement	Nom de l'opérateur
Amiante ciment - Peinture		ORIOI Patrick
Localisation		Résultat
Conduit n°2 - B		Présence d'amiante
Résultat de la grille d'évaluation		
Evaluation périodique		
Emplacement
