**CERTIFICAT DE SUPERFICIE**

N° de dossier :  
**6174 SUCCESSION PINET**

Adresse : 49 Chemin des Combes 06650 LE ROURET  
Nature du bien : Maison Principale  
Etage : Rez de jardin  
Date de construction : 1980

<b>INFORMATIONS GENERALES.....</b>	<b>1</b>
DESIGNATION DU BATIMENT .....	1
DESIGNATION DU DONNEUR D'ORDRE.....	1
EXECUTION DE LA MISSION .....	1
<b>CACHET DU DIAGNOSTIQUEUR.....</b>	<b>1</b>
<b>SOMMAIRE .....</b>	<b>2</b>
<b>CONCLUSION(S) .....</b>	<b>3</b>
LISTE DES LOCAUX NON VISITES ET JUSTIFICATION.....	4
LISTE DES ELEMENTS NON INSPECTES ET JUSTIFICATION.....	4
<b>PROGRAMME DE REPERAGE .....</b>	<b>5</b>
LISTE A DE L'ANNEXE 13-9 DU CODE DE LA SANTE PUBLIQUE (ART R.1334-20).....	5
LISTE B DE L'ANNEXE 13-9 DU CODE DE LA SANTE PUBLIQUE (ART R.1334-21).....	5
<b>CONDITIONS DE REALISATION DU REPERAGE .....</b>	<b>6</b>
<b>RAPPORTS PRECEDENTS .....</b>	<b>6</b>
<b>RESULTATS DETAILLES DU REPERAGE .....</b>	<b>6</b>
LISTE DES PIECES VISITEES/NON VISITEES ET JUSTIFICATION .....	7
DESCRIPTION DES REVETEMENTS EN PLACE AU JOUR DE LA VISITE .....	8
LA LISTE DES MATERIAUX OU PRODUITS CONTENANT DE L'AMIANTE, SUR DECISION DE L'OPERATEUR.....	11

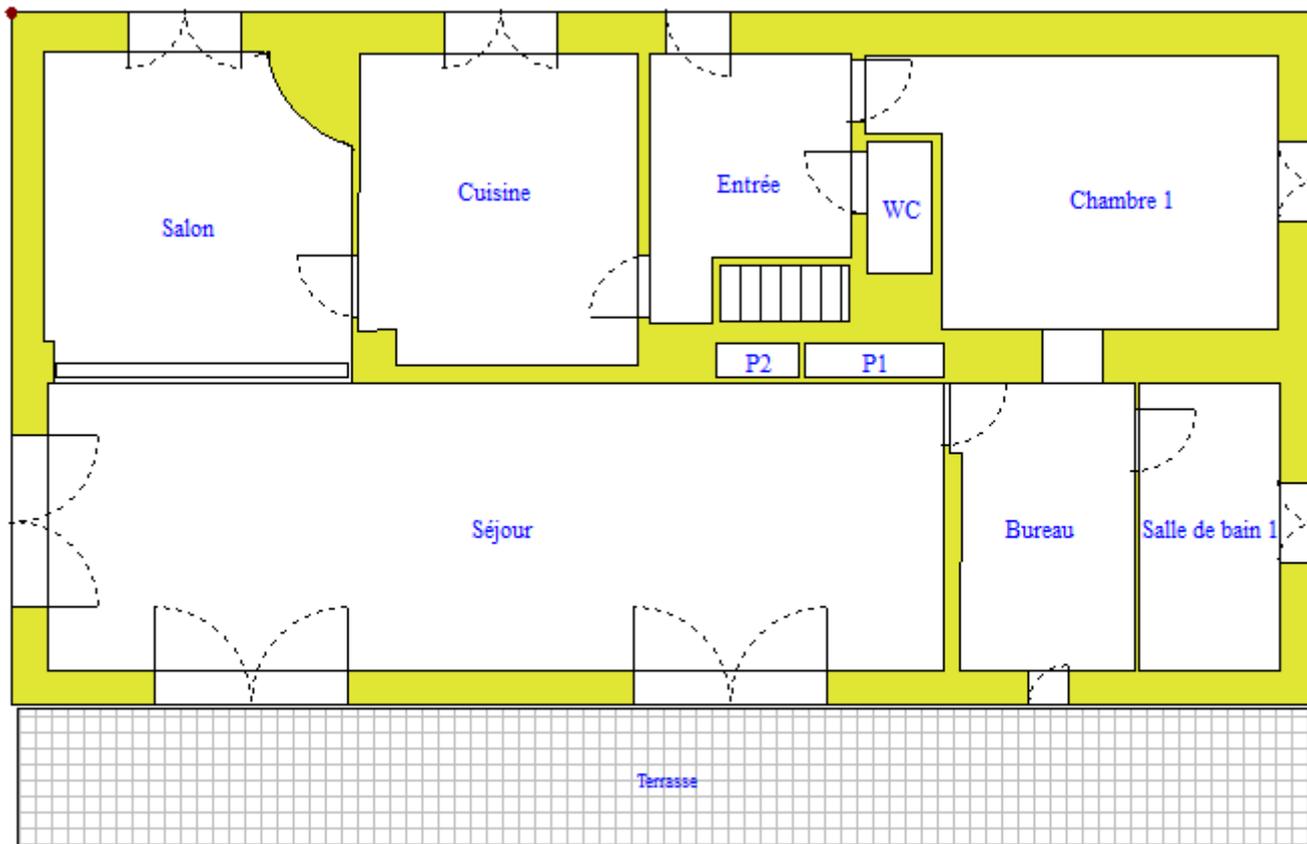
**Rez de Jardin Maison Principale**

Pièce désignation	Superficie (en m <sup>2</sup> )
Entrée	6.92
WC	0.62
Chambre 1	15.14
Bureau	7.78
Salle de bain wc 1	6.19
Séjour	39.70
Salon	13.19
Cuisine	13.13
Chambre 2	14.41
Salle de bain wc 2	5.05
Chambre 3	20.50
Coiloir	5.22

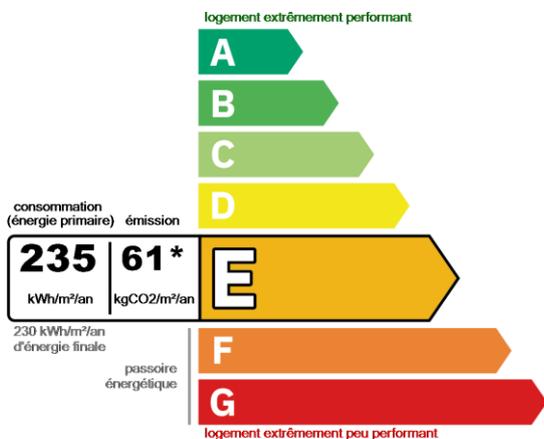
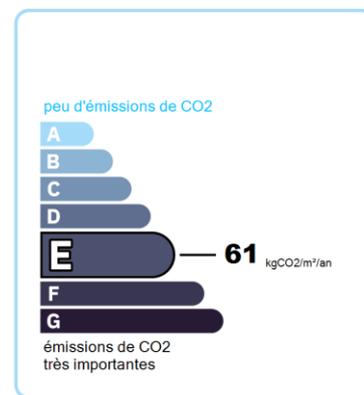
Le niveau de consommation énergétique dépend de l'isolation du logement et de la performance des équipements. Pour l'améliorer, voir pages 5 à 6

Ce logement émet 9142 kg de CO<sub>2</sub> par an, soit l'équivalent de 47366 km parcourus en voiture. Le niveau d'émissions dépend principalement des types d'énergies utilisées (bois, électricité, gaz, fioul, etc.)

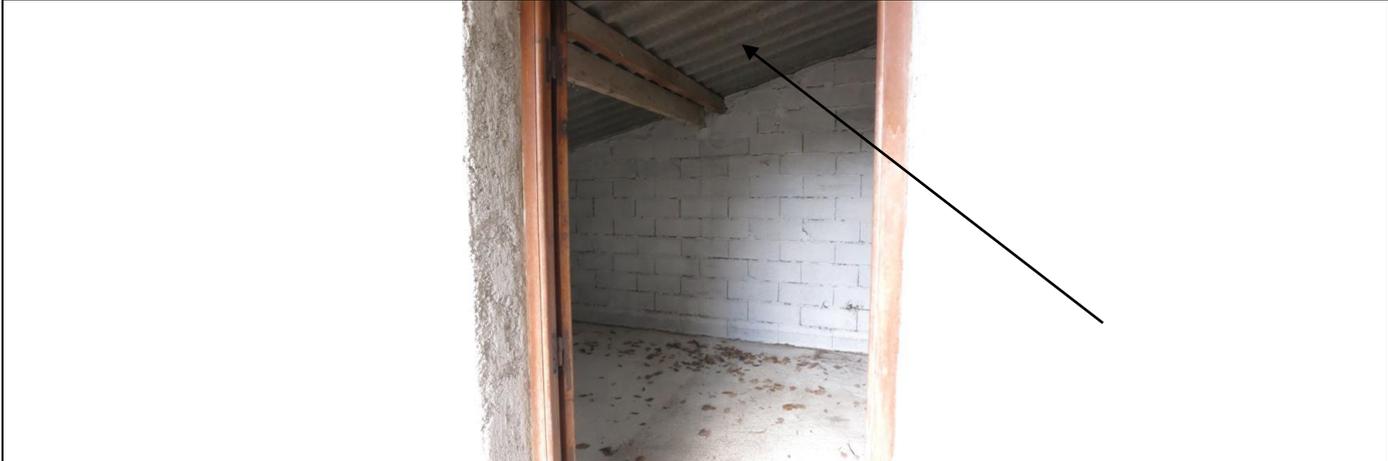
N° Local	Local	Etage	Elément	Zone	Matériau / Produit	Liste	Critère(s) ayant permis de conclure	Etat de dégradation	Photo
12	Buanderie	RDJ	Plafond	Plafond	Amiante ciment - Non peint	B	Jugement personnel	Matériaux dégradé

<b>ELEMENT : Plafond</b>		
Nom du client	Numéro de dossier	Pièce ou local
SUCCESSION PINET	SUCCESSION PINET 6173 20.04.23	RDJ - Buanderie
Matériau	Date de prélèvement	Nom de l'opérateur
Amiante ciment - Non peint		ORIOI Patrick
Localisation		Résultat
Plafond - Plafond		Présence d'amiante
Résultat de la grille d'évaluation		
Evaluation périodique		
Emplacement

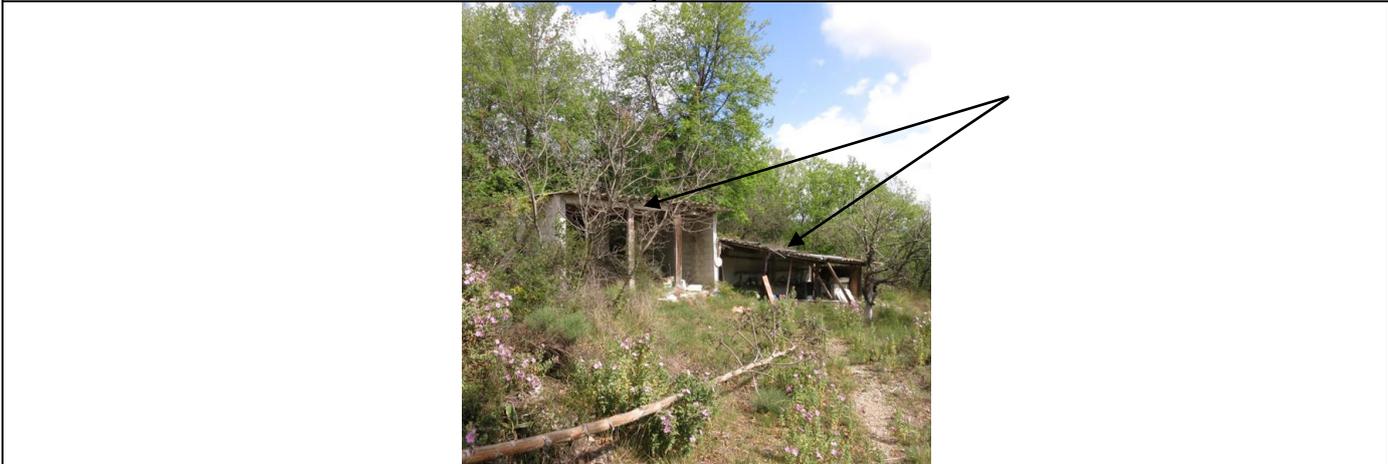
23	Abris auvent	RDJ	Plafond	Plafond	Amiante ciment - Non peint	B	Jugement personnel	Matériaux dégradé

<b>ELEMENT : Plafond</b>		
Nom du client	Numéro de dossier	Pièce ou local
SUCCESSION PINET	SUCCESSION PINET 6173 20.04.23	RDJ - Abris auvent
Matériau	Date de prélèvement	Nom de l'opérateur
Amiante ciment - Non peint		ORIOI Patrick
Localisation		Résultat
Plafond - Plafond		Présence d'amiante
Résultat de la grille d'évaluation		
Evaluation périodique		
Emplacement

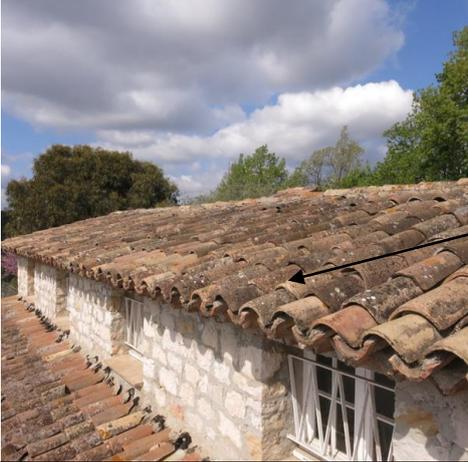
21	Toiture n°2	1er	Couverture	Sol	Amiante ciment - Non peint	B	Jugement personnel	Matériaux dégradé

<b>ELEMENT : Couverture</b>		
<b>Nom du client</b>	<b>Numéro de dossier</b>	<b>Pièce ou local</b>
SUCCESSION PINET	SUCCESSION PINET 6173 20.04.23	1er - Toiture n°2
<b>Matériau</b>	<b>Date de prélèvement</b>	<b>Nom de l'opérateur</b>
Amiante ciment - Non peint		ORIOI Patrick
<b>Localisation</b>	<b>Résultat</b>	
Couverture - Sol	Présence d'amiante	
<b>Résultat de la grille d'évaluation</b>		
Evaluation périodique		
<b>Emplacement</b>

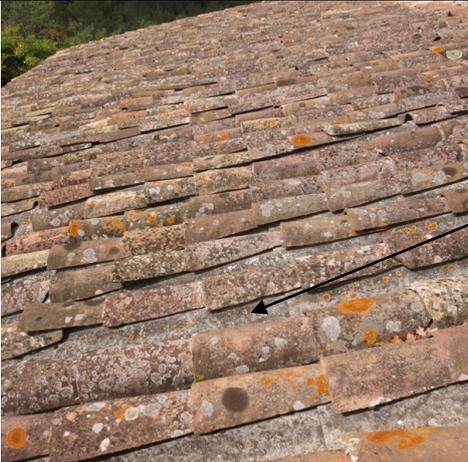
20	Toiture n°1	RDJ	Couverture	Sol	Amiante ciment - Non peint	B	Résultat d'analyse	Matériaux dégradé

<b>PRELEVEMENT : P001</b>		
<b>Nom du client</b>	<b>Numéro de dossier</b>	<b>Pièce ou local</b>
SUCCESSION PINET	SUCCESSION PINET 6173 20.04.23	RDJ - Toiture n°1
<b>Matériau</b>	<b>Date de prélèvement</b>	<b>Nom de l'opérateur</b>
Amiante ciment - Non peint	20/04/2023	ORIOI Patrick
<b>Localisation</b>	<b>Résultat</b>	
Couverture - Sol	Présence d'amiante	
<b>Résultat de la grille d'évaluation</b>		
Evaluation périodique		
<b>Emplacement</b>

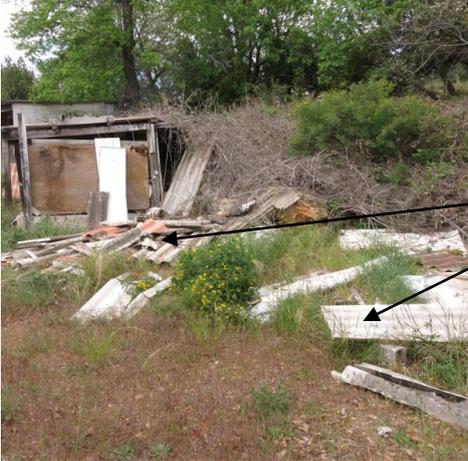
24	Terrain n°1	RDJ	Plancher	Sol	Amiante ciment - Débris non peint	B	Résultat d'analyse	Matériaux dégradé

<b>PRELEVEMENT : P004</b>		
Nom du client	Numéro de dossier	Pièce ou local
SUCCESSION PINET	SUCCESSION PINET 6173 20.04.23	RDJ - Terrain n°1
Matériau	Date de prélèvement	Nom de l'opérateur
Amiante ciment - Débris non peint	20/04/2023	ORIOI Patrick

Localisation	Résultat	
Plancher - Sol	Présence d'amiante	
Résultat de la grille d'évaluation		
Action Corrective de 1er niveau		
Emplacement

**Cette action corrective de premier niveau consiste à :**  
**a)** rechercher les causes de la dégradation et définir les mesures correctives appropriées pour les supprimer ;

**b)** procéder à la mise en œuvre de ces mesures correctives afin d'éviter toute nouvelle dégradation et, dans l'attente, prendre les mesures de protection appropriées afin de limiter le risque de dispersion des fibres d'amiante ;

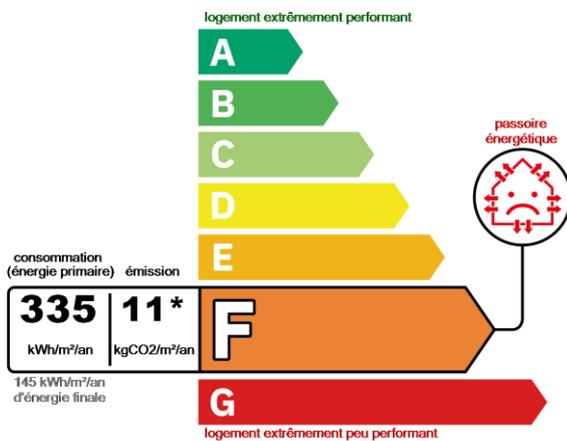
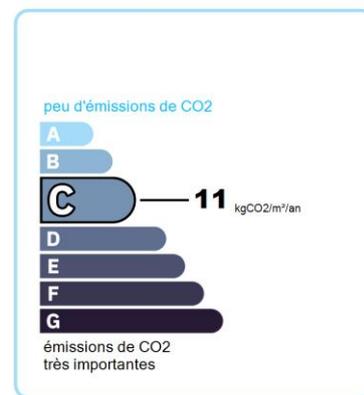
Le niveau de consommation énergétique dépend de l'isolation du logement et de la performance des équipements. Pour l'améliorer, voir pages 5 à 6

Ce logement émet 662 kg de CO<sub>2</sub> par an, soit l'équivalent de 3430 km parcourus en voiture. Le niveau d'émissions dépend principalement des types d'énergies utilisées (bois, électricité, gaz, fioul, etc.)
