CERTIFICAT DE SUPERFICIE

N° de dossier :
6134 SUCCESSION ROGER

Adresse : 10 Boulevard Henri Sappia 06100 NICE
Nature du bien : Appartement
Etage : 3ème Etage
Lot(s) : 71
Date de construction : 1960

DPE diagnostic de performance énergétique (logement)

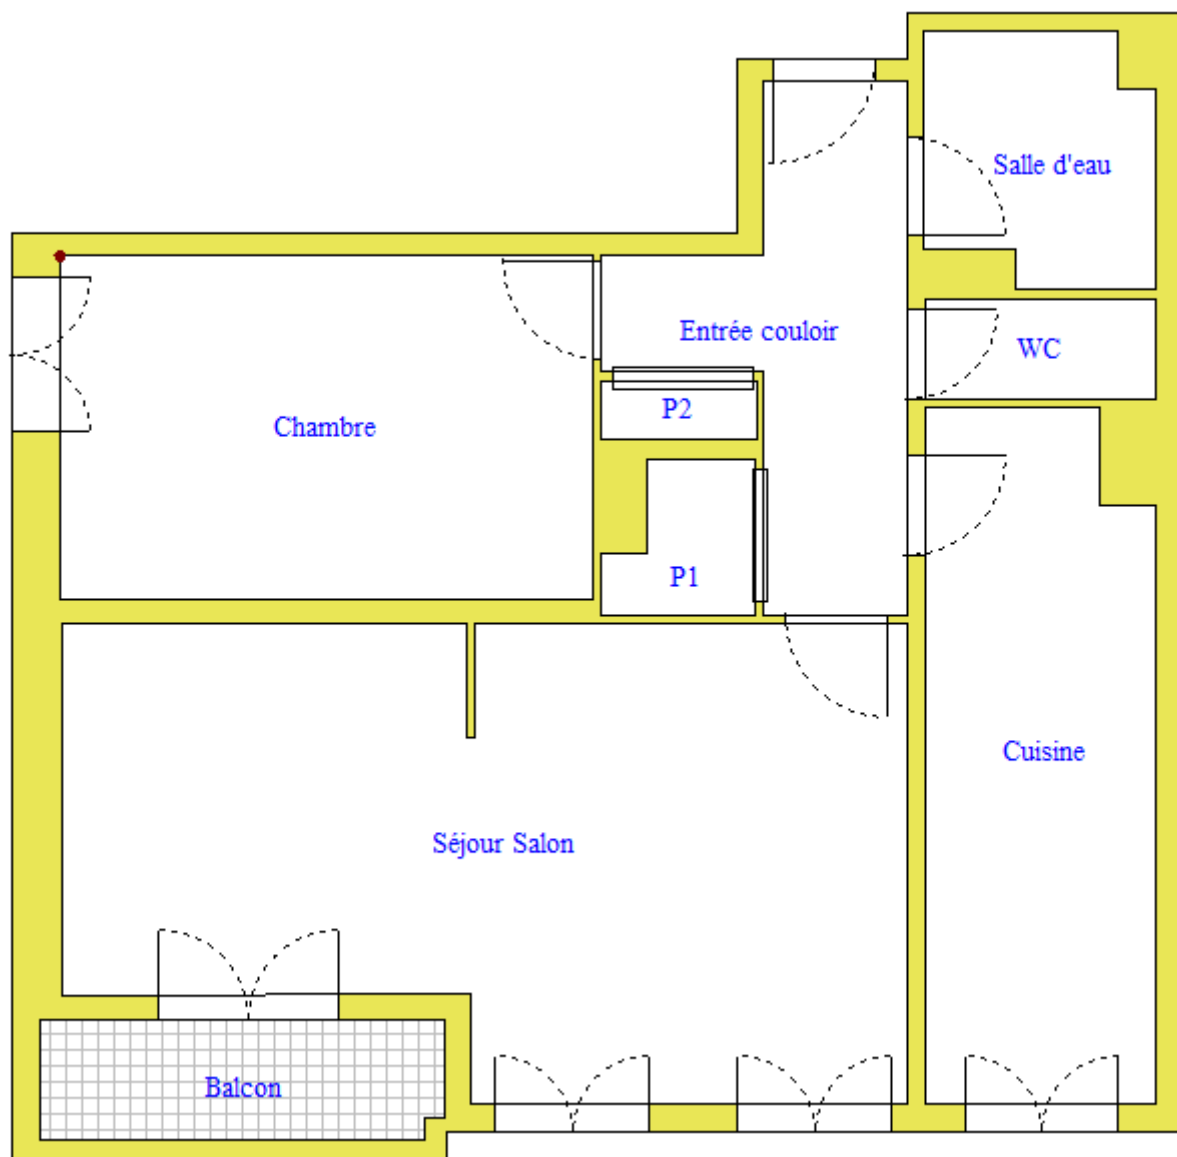
DISTRIBUTION DU BIEN

Pièce désignation	Superficie carrez (en m ²)
Entrée couloir	5.80
Placard 1	1.18
Placard 2	0.56
Séjour Salon	21.90
Chambre	11.15
Cuisine	9.39
WC	1.34
Salle d'eau	3.29

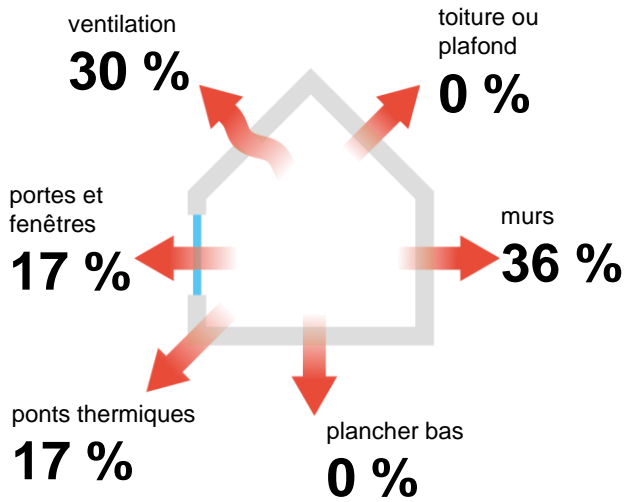
Schéma des déperditions de chaleur

murs	Mur 1 Ouest Béton banché donnant sur Extérieur, non isolé Mur 2 Nord Béton banché donnant sur Extérieur, isolé Mur 3 Est Béton banché donnant sur Circulations communes, non isolé	insuffisante

portes et fenêtres	Portes-fenêtres battantes, Menuiserie métallique sans rupture de pont thermique - double vitrage vertical (e = 14 mm) avec Fermeture Fenêtres battantes, Menuiserie PVC - double vitrage vertical (e = 14 mm) avec Fermeture Fenêtres battantes, Menuiserie PVC - double vitrage vertical (e = 14 mm) avec Fermeture Fenêtres battantes, Menuiserie PVC - double vitrage vertical (e = 14 mm) avec Fermeture Porte Bois Opaque pleine	moyenne

isolation	Faire vérifier et compléter les isolants par un professionnel

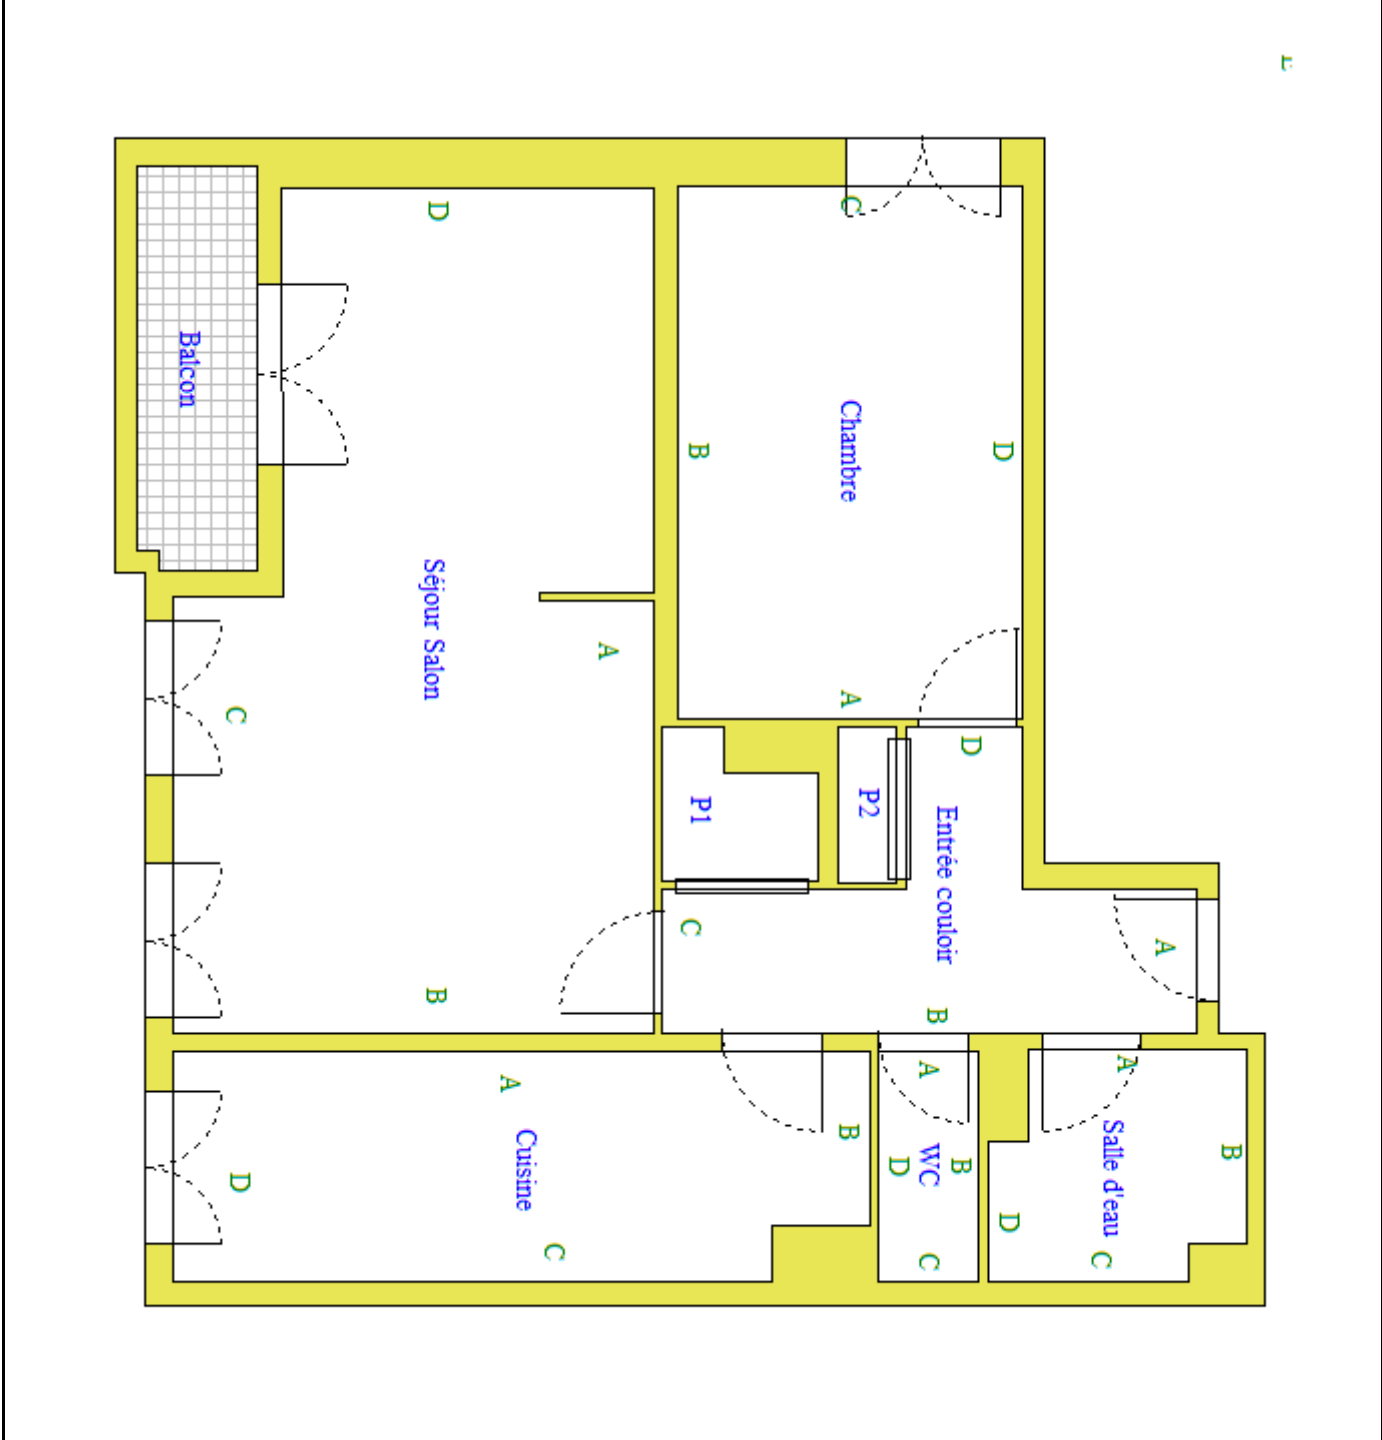
PLANCHE DE REPERAGE USUEL				Adresse de l'immeuble :	
N° dossier :	SUCCESSION ROGER 6134 22.02.23			Les Résidences du Rouret 10 boulevard Henri Sappia 06100 NICE	
N° planche :	1/2	Version :	0	Type :	Croquis
Origine du plan :	Cabinet de diagnostics			Bâtiment – Niveau :	Croquis N°1

Amiante Amiante
