## DOSSIER DE DIAGNOSTICS TECHNIQUES

**Référence : SUCCESSION RUGGERO 5703 05.01.22**

<u>Bien</u> :	<b>Appartement</b>
<u>Adresse</u> :	<b>Le Clairval 5 avenue Raymond Féraud 06200 NICE</b>
<u>Numéro de lot</u> :	<b>159</b>
<u>Référence Cadastre</u> :	<b>NW - 148</b>

**NOTE DE SYNTHÈSE DES CONCLUSIONS**  
**RAPPORT N° SUCCESSION RUGGERO 5703 05.01.22**

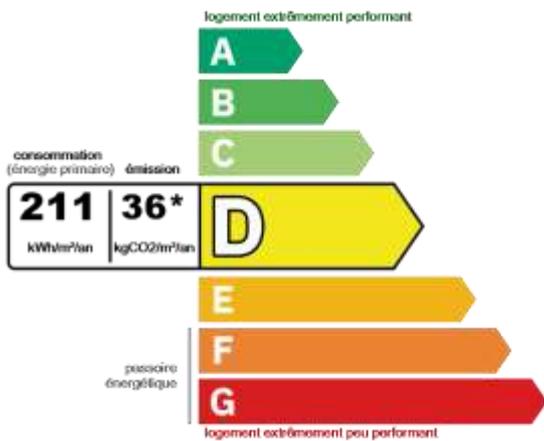
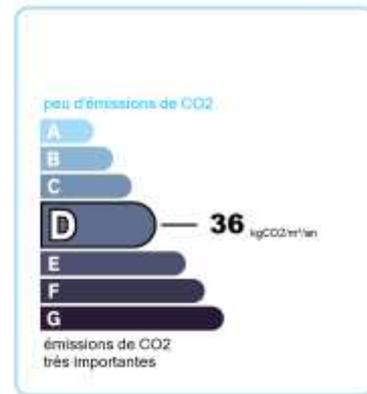
Le niveau de consommation énergétique dépend de l'isolation du logement et de la performance des équipements.  
Pour l'améliorer, voir pages 5 à 6

Ce logement émet 2036 kg de CO<sub>2</sub> par an, soit l'équivalent de 10549 km parcourus en voiture.  
Le niveau d'émissions dépend principalement des types d'énergies utilisées (bois, électricité, gaz, fioul, etc.)

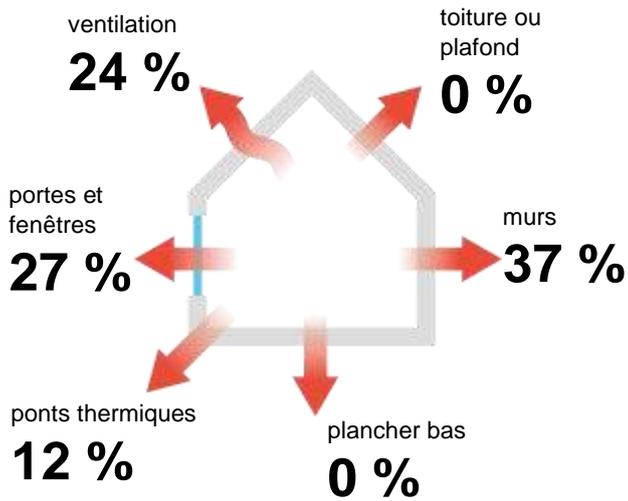
### Schéma des déperditions de chaleur

<b>murs</b>	Mur 1 Nord Béton banché donnant sur Extérieur, isolation inconnue Mur 2 Sud Béton banché donnant sur Circulations communes, non isolé Mur 3 Ouest Béton banché donnant sur Circulations communes, non isolé	<b>insuffisante</b>

<b>portes et fenêtres</b>	Portes-fenêtres battantes sans soubassement, Menuiserie Bois - simple vitrage vertical Portes-fenêtres battantes sans soubassement, Menuiserie Bois - simple vitrage vertical Fenêtres battantes, Menuiserie Bois - simple vitrage vertical Fenêtres battantes, Menuiserie Bois - simple vitrage vertical Porte Bois Opaque pleine	<b>insuffisante</b>

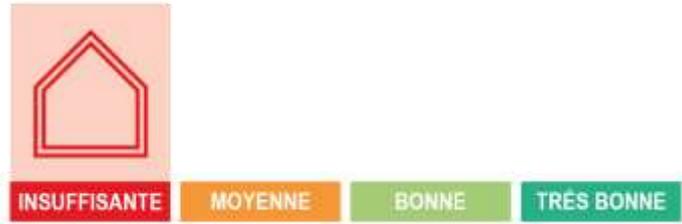
### Performance de l'isolation

<b>plancher bas</b>	Pas de plancher déperditif

<b>toiture / plafond</b>	Pas de plafond déperditif

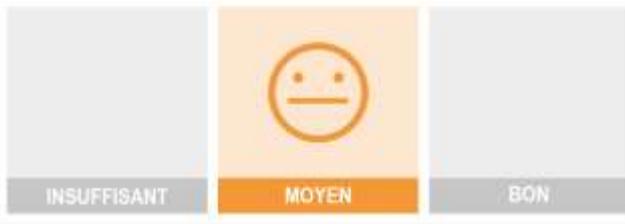
### Confort d'été (hors climatisation)\*

\*Le niveau de confort d'été présenté ici s'appuie uniquement sur les caractéristiques de votre logement (la localisation n'est pas prise en compte).

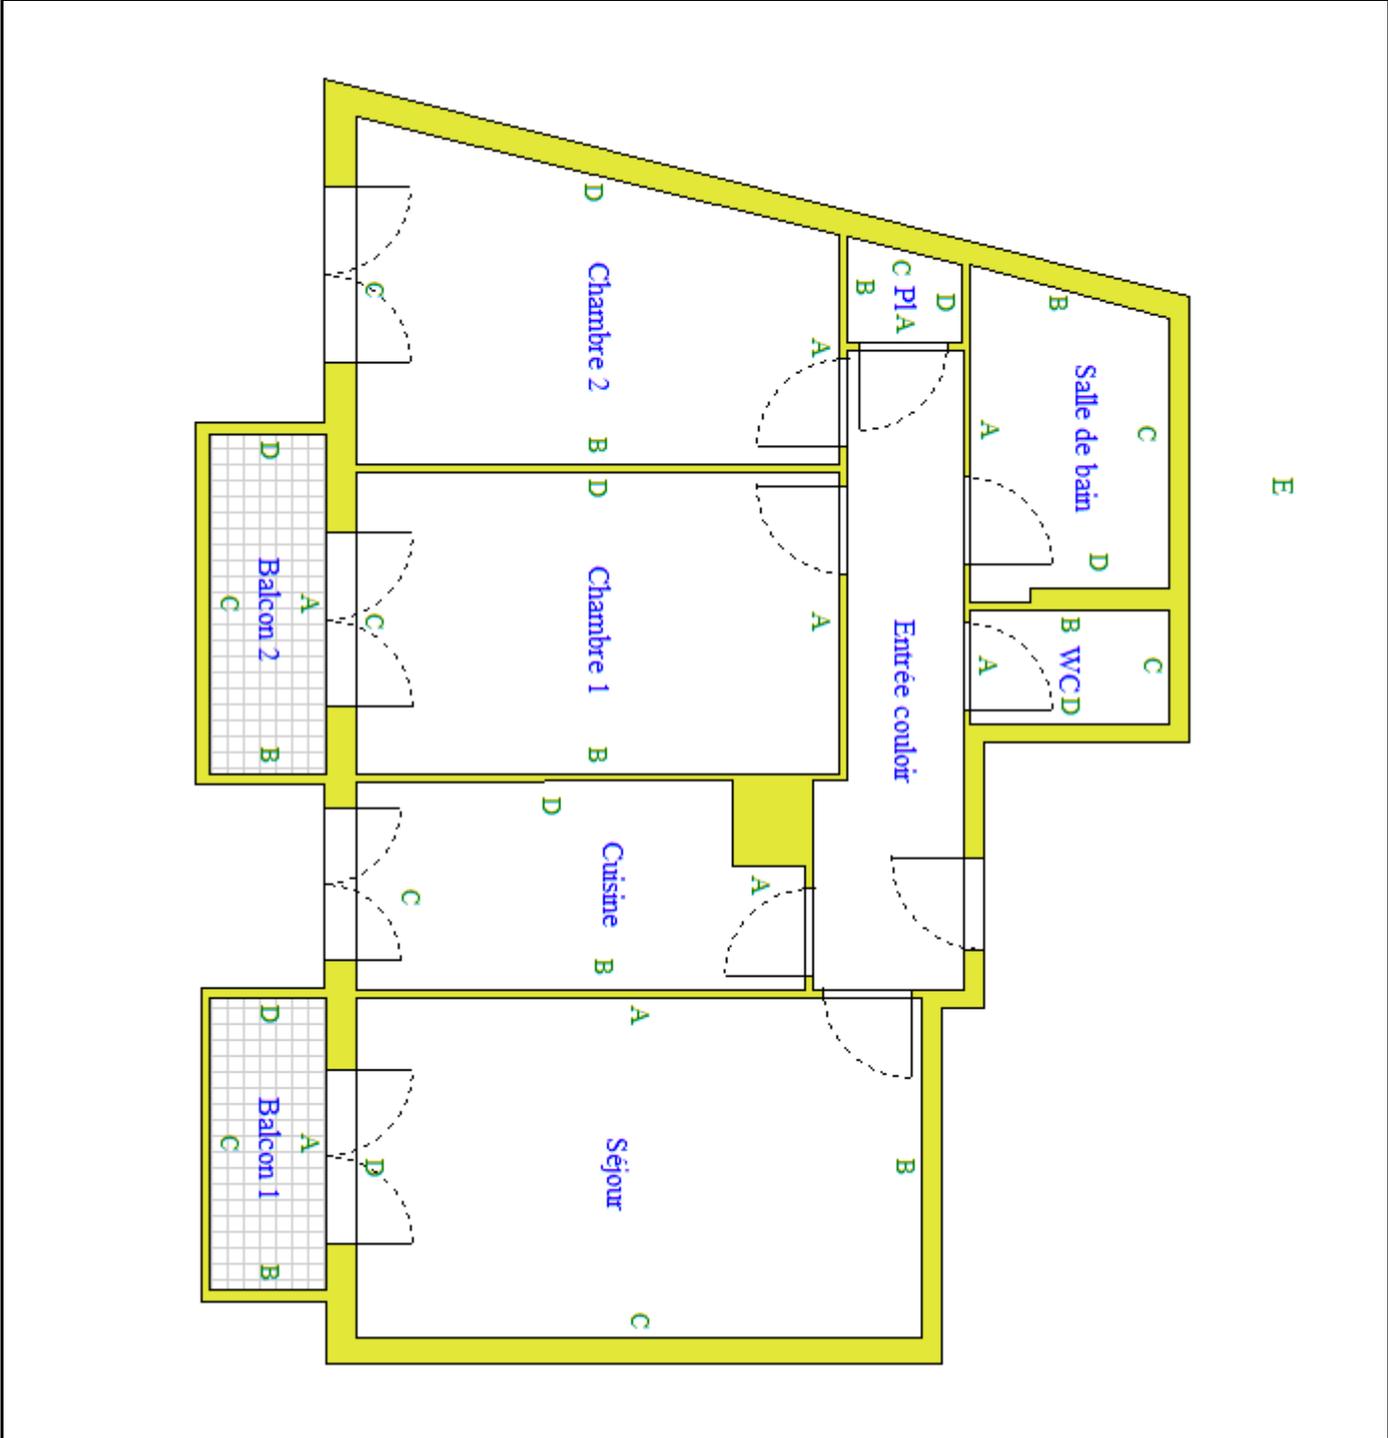
**ANNEXE 1 – CROQUIS**

PLANCHE DE REPERAGE USUEL				Adresse de l'immeuble :	
N° dossier :	SUCCESSION RUGGERO 5703 05.01.22			Le Clairval	
N° planche :	1/1	Version :	0	Type :	Croquis
Origine du plan :	Cabinet de diagnostics			Bâtiment – Niveau :	Croquis N°1
