DOSSIER DE DIAGNOSTICS TECHNIQUES

Référence : SUCCESSION NESSLANY 5682 14.12.21

Bien : **Appartement**
Adresse : **Le Christiana**
32 rue Edouard Dalmas
06100 NICE

NOTE DE SYNTHÈSE DES CONCLUSIONS
RAPPORT N° SUCCESSION NESSLANY 5682 14.12.21

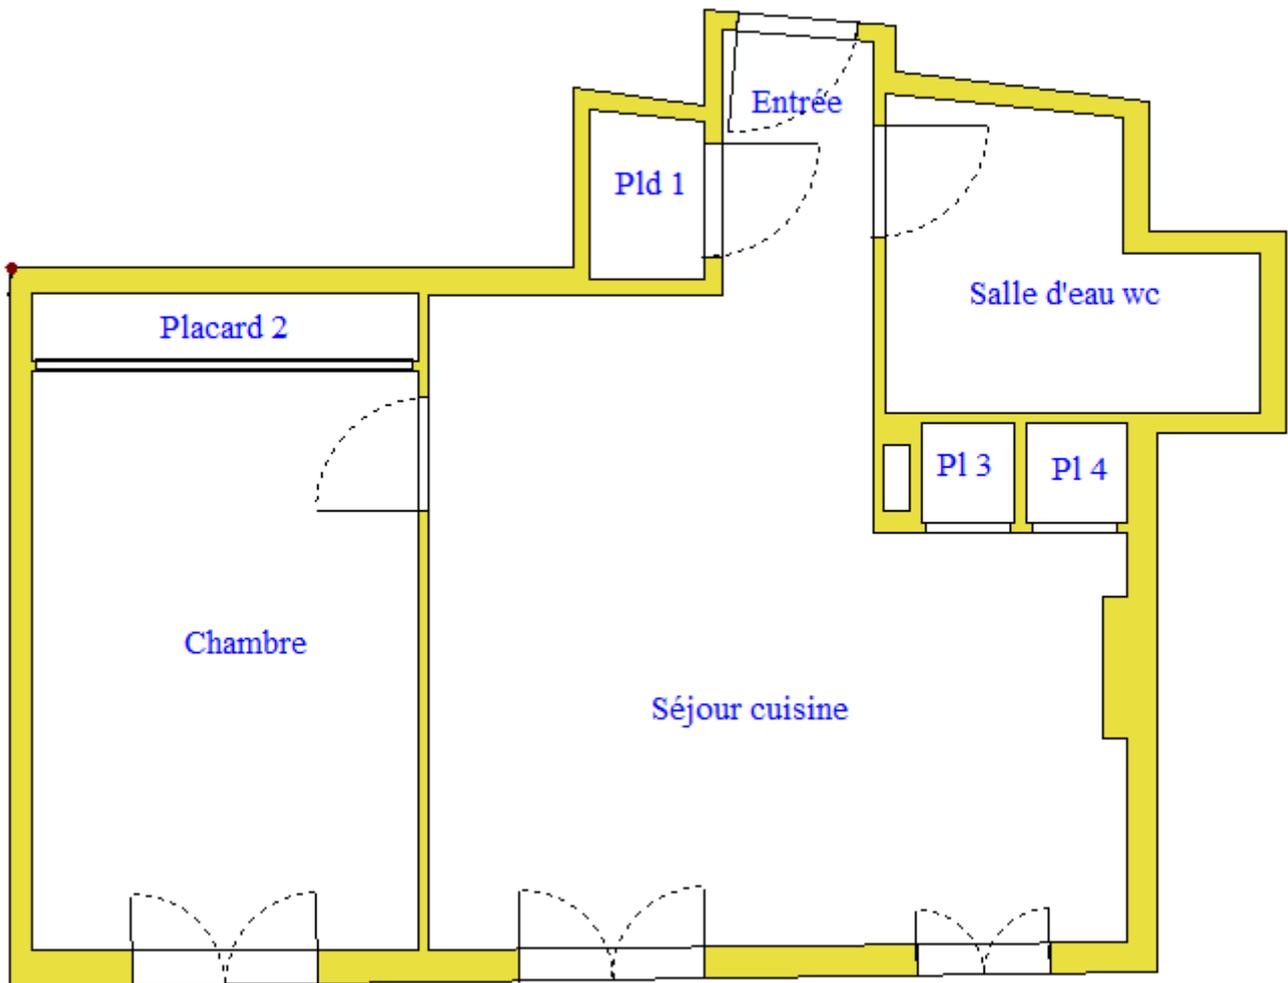
DISTRIBUTION DU BIEN
Non contractuelle

Pièce désignation	Superficie carrez (en m ²)
Séjour cuisine	17.88
Placard 1	0.84
Salle d'eau wc	4.23
Chambre	9.96
Placard 2	1.16

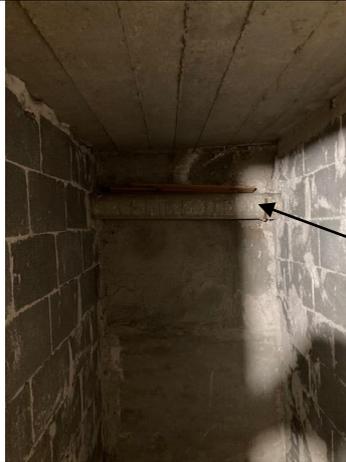
ELEMENT : Conduit de fluide

N° Local	Local	Etage	Elément	Zone	Matériau / Produit	Liste	Critère(s) ayant permis de conclure	Etat de dégradation	Photo
9	Cave	1er SS	Conduit de fluide	C	Amiante ciment - Non peint	B	Jugement personnel	Matériaux non dégradé

Nom du client	Numéro de dossier	Pièce ou local
SUCCESSION NESSLANY	SUCCESSION NESSLANY 5682 14.12.21	1er SS - Cave
Matériau	Date de prélèvement	Nom de l'opérateur
Amiante ciment - Non peint		ORIOI Patrick
Localisation	Résultat	
Conduit de fluide - C	Présence d'amiante	
Résultat de la grille d'évaluation		
Evaluation périodique		
Emplacement

N° Local	Local / Partie d'immeuble	Etage	Elément	Zone	Matériau / Produit	Liste	Présence	Critère(s) ayant permis de conclure	Etat de dégradation	Obligation / Préconisation
9	Cave	1er SS	Conduit de fluide	C	Amiante ciment - Non peint	B	A	Jugement personnel	MND	EP
