Le Rapport Officiel de Diagnostic

Synthèse Dossier de Diagnostic Technique

Réf. : DIA-PTR2-2208-030

Propriétaire : Monsieur TOMASINI
 Adresse du bien : 192 Boulevard des Mimosas, LE CLOS DE LA CHATELIERE, 06550 LA ROQUETTE SUR SIAGNE
 Nature du bien : Appartement T2
 Localisation du bien : Etage RDJ DUPLEX
 Numéro de lot : Lot principal (15), Cave (7), Parking (9)
 Date du permis de construire : 2012
 Date limite de validité : 18/02/2023
 Référence client :

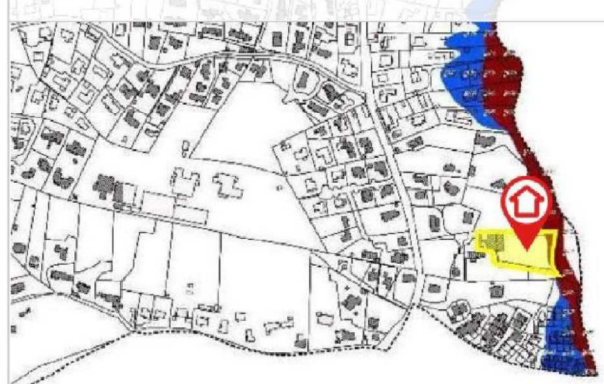
Inondation **Concerné***

PPRn Inondation, approuvé le 15/10/2021 * L'immeuble est situé dans le périmètre d'une zone à risques

La carte ci-dessus est un extrait de la carte officielle fournie par les services de l'Etat.
Elle est disponible en intégralité dans les annexes de ce rapport.
 Le contour du terrain n'est donné qu'à titre indicatif.

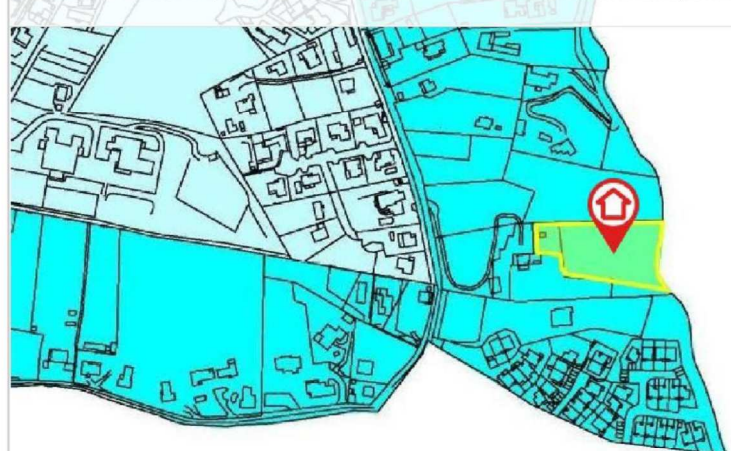
Feu de forêt **Concerné***

PPRn Feu de forêt, approuvé le 01/07/2009 * L'immeuble est situé dans le périmètre d'une zone à risques

La carte ci-dessus est un extrait de la carte officielle fournie par les services de l'Etat.
Elle est disponible en intégralité dans les annexes de ce rapport.
 Le contour du terrain n'est donné qu'à titre indicatif.
