# Dossier de Diagnostic Technique

**MISSION N° : 060900055**

Adresse : **159, RUE DE FRANCE**  
Ville : **06000 NICE**

Type : <b>Appartement</b>	Nbre pièces : <b>2</b>	Lot : <b>266</b>
Cadastre : <b>MO 178</b>	Bâtiment : <b>ORIENT DE FRANCE</b>	Lot secondaire : <b>205</b>
Porte : <b>GAUCHE</b>	Date de visite : <b>04/11/2021</b>	Escalier : <b>B</b>
Accompagnateur : <b>PAS D'ACCOMPAGNATEUR</b>	Opérateur : <b>ENRIQUEZ Emmanuel</b>	Étage : <b>07</b>

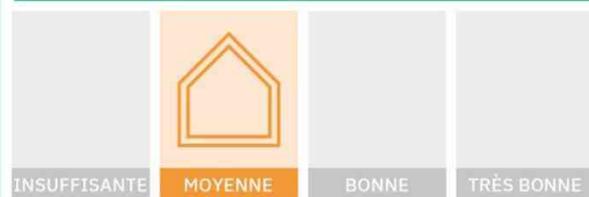
### Performance de l'isolation

portes et fenêtre	Portes en bois opaque pleine Fenêtres battantes métallique sans rupture de pont thermique, simple vitrage et volets roulants pvc (épaisseur tablier = < 12mm)	<b>insuffisante</b>

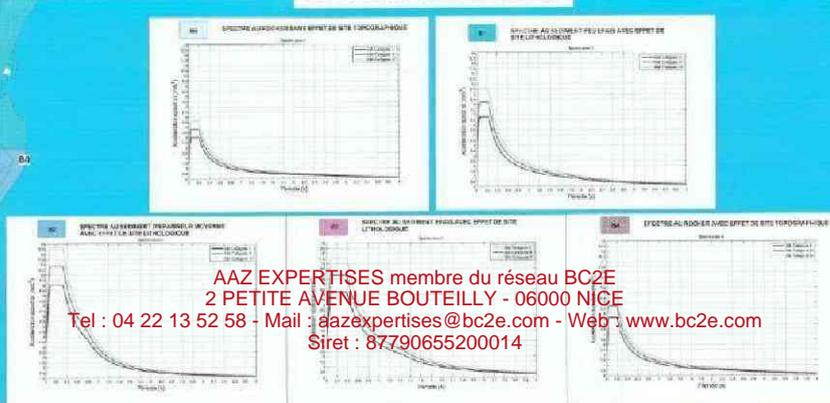
**SPECTRES DE REPOSE DES BATIMENTS A L'ACTION SISMIQUE**

<b>Zone B0 :</b> Rocher sans effet de site topographique
	<b>Zone B1 :</b> Sédiment peu épais avec effet de site lithologique
	<b>Zone B2 :</b> Sédiment d'épaisseur moyenne, avec effet de site lithologique
	<b>Zone B3 :</b> Sédiment épais avec effet de site lithologique
	<b>Zone B4 :</b> Rocher avec effet de site topographique
