## Rapport de l'état relatif à la présence de termites dans le bâtiment

Numéro de dossier : 202323051945 - CHERIGNY  
Norme méthodologique employée : AFNOR NF P 03-201 - Février 2016  
Date du repérage : 23/05/2023

## Constat de risque d'exposition au plomb CREP

Numéro de dossier : 202323051945 - CHERIGNY  
Norme méthodologique employée : AFNOR NF X46-030  
Date du repérage : 17/07/2025

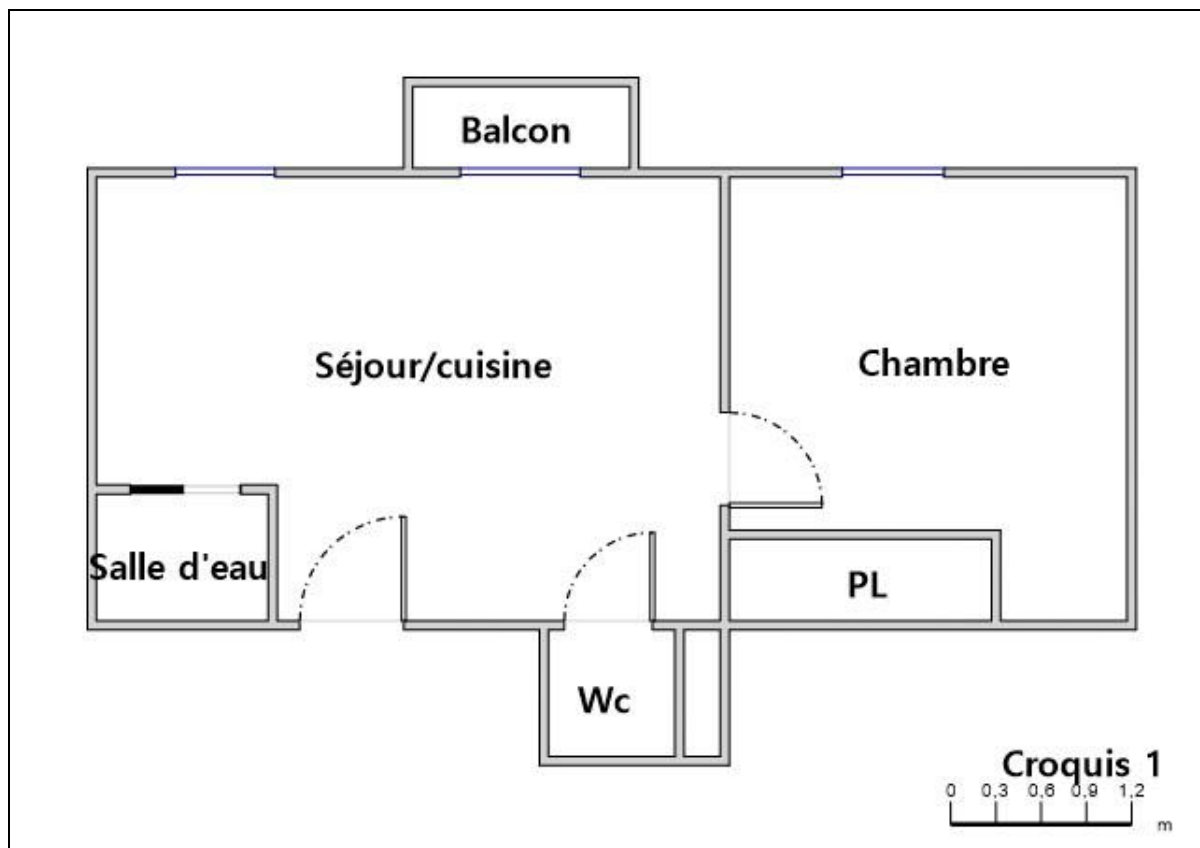
Localisation des mesures sur croquis de repérage

| N° | Zone | Unité de diagnostic | Substrat | Revêtement apparent | Localisation mesure | Mesure (mg/cm²) | Etat* de conservation | Classement UD | Observation |
|---|---|---|---|---|---|---|---|---|---|
| 22 | | Volet | Bois | Peinture | partie basse | 2,23 | Dégradé (Ecaillage) | 3 | |

| N° | Zone | Unité de diagnostic | Substrat | Revêtement apparent | Localisation mesure | Mesure (mg/cm²) | Etat* de conservation | Classement UD | Observation |
|---|---|---|---|---|---|---|---|---|---|
| 50 | | Volet | Bois | Peinture | partie basse | 3,32 | Dégradé (Ecaillage) | 3 | |

**Du fait de la présence de revêtements contenant du plomb au-delà des seuils en vigueur et de la nature des dégradations constatées (dégradé) sur certaines unités de diagnostic et en application de l'article L. 1334-9 du code de la santé publique, le propriétaire du bien, objet de ce constat, doit transmettre une copie complète du constat, annexes comprises, aux occupants de l'immeuble ou de la partie d'immeuble concernée et à toute personne amenée à effectuer des travaux dans cet immeuble ou la partie d'immeuble concernée.**

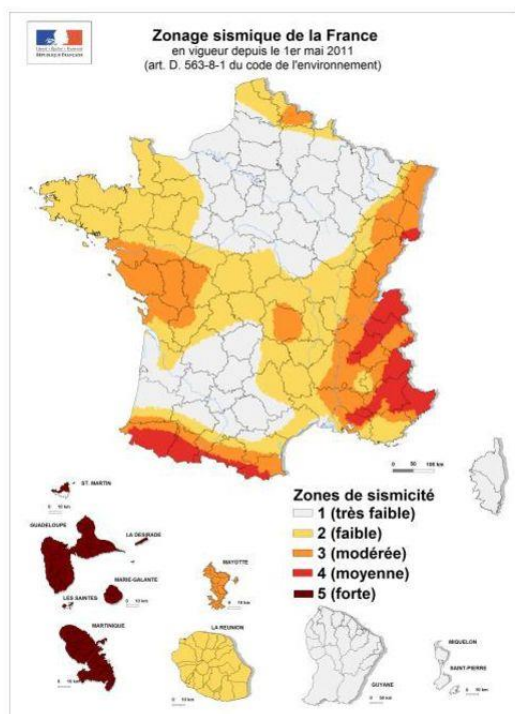
### Le zonage sismique de la France:

Les données de sismicité instrumentale et historique et des calculs de probabilité permettent d'aboutir à l'élaboration d'un zonage sismique. Cette analyse probabiliste représente la possibilité pour un lieu donné, d'être exposé à des secousses telluriques. Elle prend en compte la répartition spatiale non uniforme de la sismicité sur le territoire français et a permis d'établir la cartographie ci-contre qui découpe le territoire français en 5 zones de sismicité: **très faible, faible, modérée, moyenne, forte**. Les constructeurs s'appuient sur ce zonage sismique pour appliquer des dispositions de constructions adaptées au degré d'exposition **au risque sismique**.
