## Rapport de mission de repérage des matériaux et produits contenant de l'amiante pour l'établissement du constat établi à l'occasion de la vente d'un immeuble bâti

Nature du bâtiment : **Maison individuelle**  
Cat. du bâtiment : **Habitation (Maisons individuelles)** Propriété de :  
Référence Cadastre : **IC - 99-10**  
Date du Permis de Construire : **1997**  
Adresse : **Villa Karibu**  
**336 bis boulevard de l'Observatoire**  
**06300 NICE**

**Rapport N° : AVIGNON-1 12658 A** Date d'émission du rapport : **28/05/2024**  
**Le repérage a été réalisé le : 28/05/2024** Accompagnateur : **Le propriétaire**  
**Par : DOMINGUES José** Laboratoire d'Analyses : **EUROFINS ANALYSES POUR LE BÂTIMENT**  
**N° certificat de qualification : 2485026** Adresse laboratoire : **BP 50047 20, rue du Kochersberg 67701 SAVERNE CEDEX**  
**Date d'obtention : 03/08/2020** Numéro d'accréditation : **1-1751**  
**Le présent rapport est établi par une personne dont les compétences sont certifiées par :** Organisme d'assurance professionnelle : **GAN ASSURANCE**  
**BUREAU VERITAS CERTIFICATION** Adresse assurance : **10 Rue d'Astorg 75383 PARIS CEDEX**  
**60 avenue du Général de Gaulle** N° de co

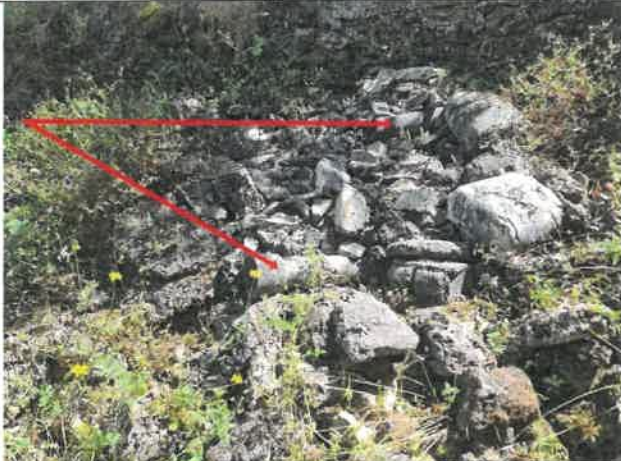
| N° Local | Local | Elément | Zone | Matériau / Produit | Liste | Critère(s) ayant permis de conclure | Etat de dégradation | Photo |
|---|---|---|---|---|---|---|---|---|
| 37 | Jardin | Débris multiples de conduits | A | Amiante ciment | B | Jugement personnel | Matériaux dégradé | |

| Débris de conduits fibre ciment - Amianté | | |

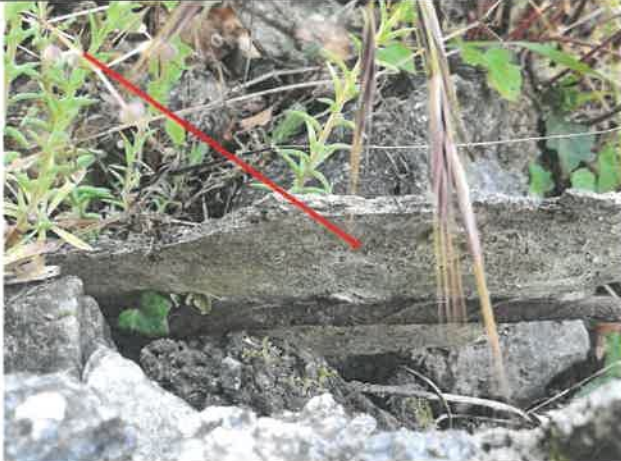
### ELEMENT : Débris multiples de plaques

| N° Local | Local | Elément | Zone | Matériau / Produit | Liste | Critère(s) ayant permis de conclure | Etat de dégradation | Photo |
|---|---|---|---|---|---|---|---|---|
| | | Débris multiples de plaques | A | Amiante ciment | B | Jugement personnel | Matériaux dégradé | |

| Débris multiples de plaques fibre ciment - Amiantées | | |

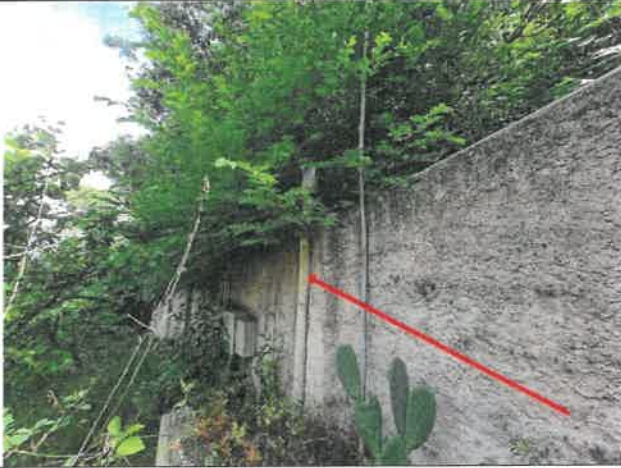
| ELEMENT : Conduit de ventilation/Mur d'encein | | |

| N° Local | Local | Elément | Zone | Matériau / Produit | Liste | Critère(s) ayant permis de conclure | Etat de dégradation | Photo |
|---|---|---|---|---|---|---|---|---|
| | | Conduit de ventilation/Mur d'encein | A | Amiante ciment | B | Jugement personnel | Matériaux non dégradé | |

| ELEMENT : Conduit de ventilation/Mur d'encein | | |
|---|---|---|
| Conduit fibre ciment - Amianté | | |
