Désignation du bien

Adresse : **51 av Henri Matisse, LE LYAUTÉY**
 Commune : **06000 NICE**

Certificat de superficie de la partie privative

DPE Diagnostic de performance énergétique (logement)

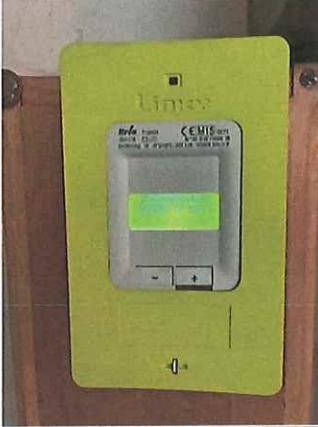
<p>Photo du Compteur électrique</p>

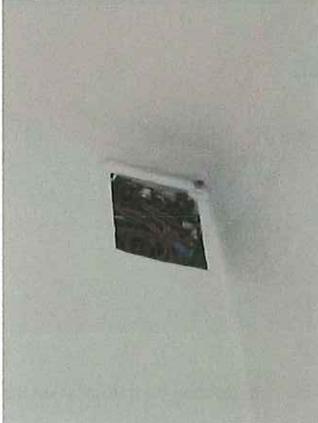
<p>Photo PhEle001 Libellé de l'anomalie : B7.3 a L'Enveloppe d'au moins un matériel est manquante ou détériorée. Remarques : Présence de matériel électrique en place dont l'enveloppe présente des détériorations ; Faire intervenir un électricien qualifié afin de remplacer les matériaux présentant des détériorations</p>
