CERTIFICAT DE SUPERFICIE

A DESIGNATION DU BATIMENT	
Nature du bâtiment : Appartement Nombre de Pièces : 2 Etage : 4ème Numéro de lot : 35 Référence Cadastrale : KX - 51 Annexes : Cave : 12	Adresse : Le Palais Petit Jean Le Petit Palais 21 rue François Aune 06000 NICE Bâtiment : Escalier : Porte : Propriété de : Madame BIANU Maria 21 Rue François Aune 06000 NICE Mission effectuée le : 27/09/2022 Date de l'ordre de mission : 21/09/2022 N° Dossier : 2311 - BIANU C

Rapport de mission de repérage des matériaux et produits contenant de l'amiante pour l'établissement du constat établi à l'occasion de la vente d'un immeuble bâti

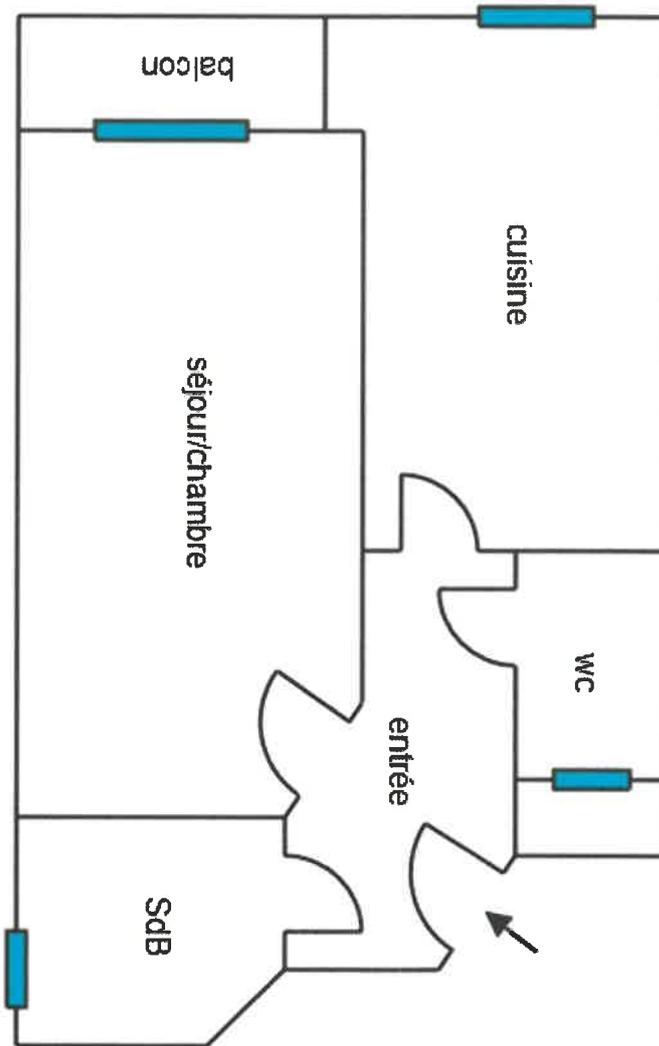
PLANCHE DE REPERAGE USUEL				Adresse de l'immeuble :	
N° dossier :	2311 - BIANU			Le Palais Petit Jean Le Petit Palais	
N° planche :	1/1	Version :	0	21 rue François Aune	
Type :			Croquis		
Origine du plan :			Cabinet de diagnostics		
Bâtiment – Niveau :			Croquis N°1

N° Local	Local	Etage	Elément	Zone	Matériau / Produit	Liste	Critère(s) ayant permis de conclure	Etat de dégradation	Photo
1	Entrée	4ème	Plancher	Sol	Béton - Dalles de sol	B	Jugement personnel	Matériaux non dégradé	
2	Salle de Bains	4ème	Plancher	Sol	Béton - Dalles de sol	B	Jugement personnel	Matériaux non dégradé	
4	Cuisine	4ème	Plancher	Sol	Béton - Dalles de sol	B	Jugement personnel	Matériaux non dégradé	
5	WC	4ème	Plancher	Sol	Béton - Dalles de sol	B	Jugement personnel	Matériaux non dégradé

N° Local	Local / Partie d'immeuble	Etage	Elément	Zone	Matériau / Produit	Liste	Présence	Critère(s) ayant permis de conclure	Etat de dégradation	Obligation / Préconisation
1	Entrée	4ème	Plancher	Sol	Béton - Dalles de sol	B	A	Jugement personnel	MND	EP
2	Salle de Bains	4ème	Plancher	Sol	Béton - Dalles de sol	B	A	Jugement personnel	MND	EP
4	Cuisine	4ème	Plancher	Sol	Béton - Dalles de sol	B	A	Jugement personnel	MND	EP
5	WC	4ème	Plancher	Sol	Béton - Dalles de sol	B	A	Jugement personnel	MND	EP

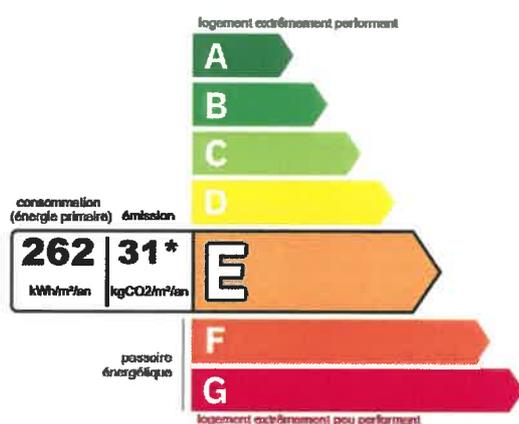
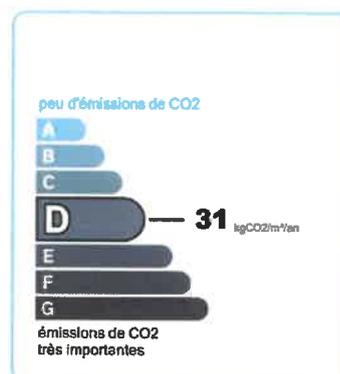
Performance énergétique

Le niveau de consommation énergétique dépend de l'isolation du logement et de la performance des équipements. Pour l'améliorer, voir pages 5 à 6

Ce logement émet 762 kg de CO₂ par an, soit l'équivalent de 3949 km parcourus en voiture. Le niveau d'émissions dépend principalement des types d'énergies utilisées (bois, électricité, gaz, fioul, etc.)
