Certificat de superficie de la partie privative

Numéro de dossier : MET240027
Date du repérage : 29/01/2024
Heure d'arrivée : 11 h 00
Durée du repérage : 01 h 00

Localisation du ou des bâtiments :
Département : **Alpes-Maritimes**
Adresse : **L'Auteuil C, 31 Boulevard Kennedy**
Commune : **06800 CAGNES SUR MER**
Section cadastrale BI, Parcelle(s) n° 133
Désignation et situation du ou des lot(s) de copropriété :
2° étage, Lot numéro 53 (appart.), 23 (cave), 662 (pk. ext.)

Rapport de mission de repérage des matériaux et produits contenant de l'amiante pour l'établissement du constat établi à l'occasion de la vente d'un immeuble bâti (Listes A et B de l'annexe 13-9 du Code de la Santé publique)

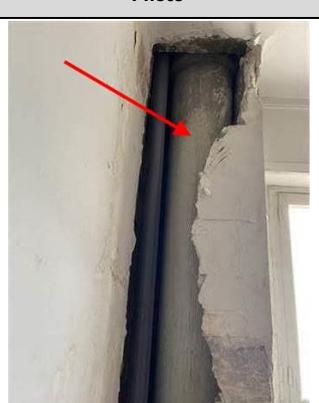
Localisation	Identifiant + Description	Conclusion (justification)	Etat de conservation** et préconisations*	Photo
2ème étage - Cuisine	Identifiant: M001 Description: Conduits Liste selon annexe.13-9 du CSP: B	Présence d'amiante (sur jugement de l'opérateur)	Matériau non dégradé Résultat EP** Préconisation : Il est recommandé de réaliser une évaluation périodique.

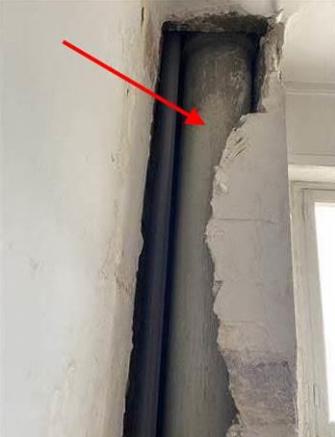
<p>Photo n° PhA001 Localisation : 2ème étage - Cuisine Ouvrage : Conduits de fluides (air, eau, autres fluides) Partie d'ouvrage : Conduits Description : Conduits</p>
---	--

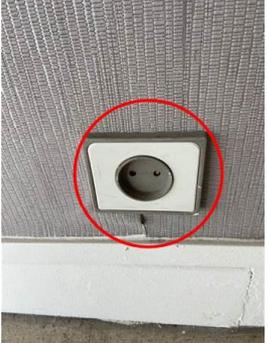
N° Article (1)	Libellé et localisation (*) des anomalies	N° Article (2)	Libellé des mesures compensatoires (3) correctement mises en œuvre	Photos
B3.3.6 a1	<p>Au moins un socle de prise de courant ne comporte pas de broche de terre. Remarques : Présence de circuits électriques non équipés de conducteurs de protection ; Faire intervenir un électricien qualifié afin d'installer des conducteurs de protection sur les circuits qui n'en sont pas équipés (2ème étage - Cuisine, 2ème étage - Chambre 1, 2ème étage - Salle de bain, 2ème étage - Chambre 2, 2ème étage - Séjour)</p>

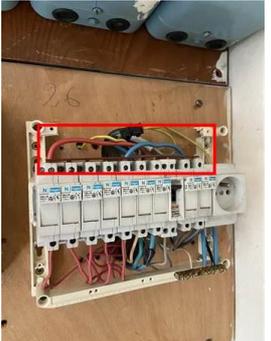
B4.3 f1	<p>La section des conducteurs de la canalisation alimentant le seul tableau n'est pas adaptée au courant de réglage du disjoncteur de branchement.</p> <p>Remarques : Présence de conducteurs d'alimentation de section inadaptée au courant assigné du disjoncteur principal placé en amont ; Faire intervenir un électricien qualifié afin de remplacer les conducteurs inadaptés</p>

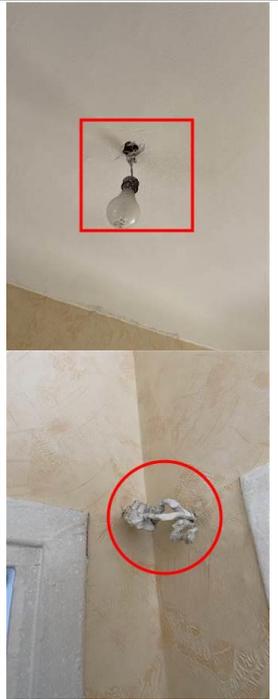
N° Article (1)	Libellé et localisation (*) des anomalies	N° Article (2)	Libellé des mesures compensatoires (3) correctement mises en œuvre	Photos
B8.3 e	<p>Au moins un conducteur isolé n'est pas placé sur toute sa longueur dans un conduit, une goulotte ou une plinthe ou une huisserie, en matière isolante ou métallique, jusqu'à sa pénétration dans le matériel électrique qu'il alimente.</p> <p>Remarques : Présence de conducteurs électriques non protégés mécaniquement ; Faire intervenir un électricien qualifié afin d'installer des protections mécanique sur les conducteurs non protégés (2ème étage - Dégagement, 2ème étage - Chambre 1, 2ème étage - Wc, 2ème étage - Salle de bain, 2ème étage - Chambre 2)</p>

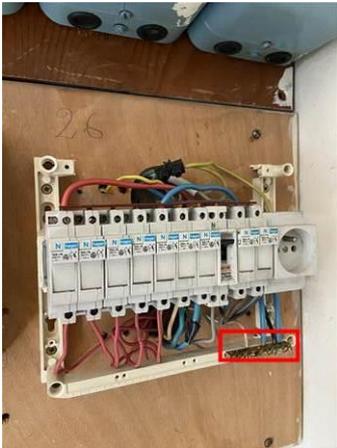
Photo PhEle001

Libellé de l'anomalie : B4.3 c Plusieurs circuits disposent d'un conducteur neutre commun dont les conducteurs ne sont pas correctement protégés contre les surintensités.

Remarques : Présence de conducteur(s) neutre(s) commun(s) à plusieurs circuits avec des conducteurs de phase non regroupés sous la même protection contre les surintensités ; Faire intervenir un électricien qualifié afin de regrouper les conducteurs de phase sous une même protection ou de supprimer le(s) conducteur(s) neutre(s) commun(s)

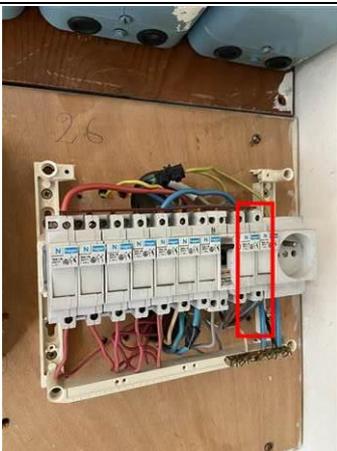
Photo PhEle002

Libellé de l'anomalie : B4.3 e Le courant assigné (calibre) de la protection contre les surcharges et courts-circuits d'au moins un circuit n'est pas adapté à la section des conducteurs correspondants.

Remarques : Présence de protections contre les surintensités inadéquates à la section des conducteurs ; Faire intervenir un électricien qualifié afin d'installer des protections contre les surintensités adaptés aux sections des conducteurs

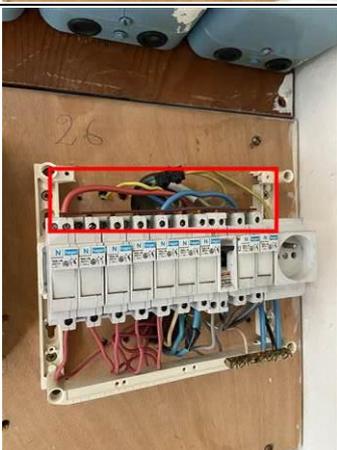
Photo PhEle003

Libellé de l'anomalie : B4.3 f1 La section des conducteurs de la canalisation alimentant le seul tableau n'est pas adaptée au courant de réglage du disjoncteur de branchement.

Remarques : Présence de conducteurs d'alimentation de section inadéquante au courant assigné du disjoncteur principal placé en amont ; Faire intervenir un électricien qualifié afin de remplacer les conducteurs inadéquats

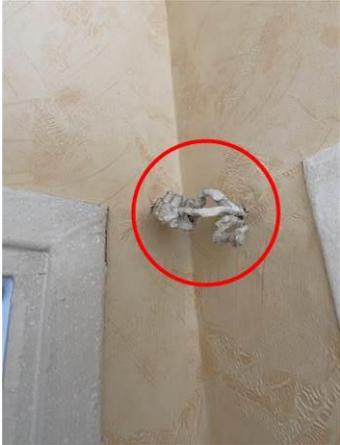
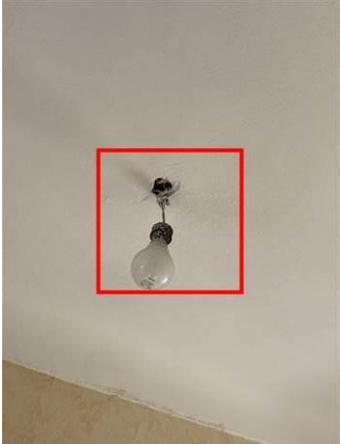
<p>Photo PhEle004 Libellé de l'anomalie : B8.3 e Au moins un conducteur isolé n'est pas placé sur toute sa longueur dans un conduit, une goulotte ou une plinthe ou une huisserie, en matière isolante ou métallique, jusqu'à sa pénétration dans le matériel électrique qu'il alimente. Remarques : Présence de conducteurs électriques non protégés mécaniquement ; Faire intervenir un électricien qualifié afin d'installer des protections mécanique sur les conducteurs non protégés (2ème étage - Dégagement, 2ème étage - Chambre 1, 2ème étage - Wc, 2ème étage - Salle de bain, 2ème étage - Chambre 2)</p>

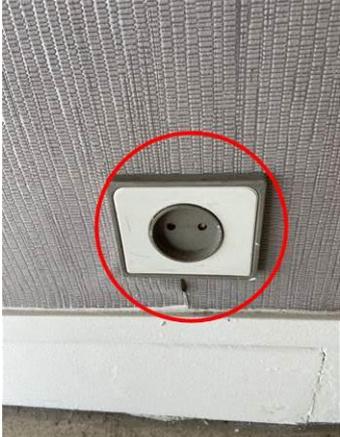
<p>Photo PhEle005 Libellé de l'anomalie : B3.3.6 a1 Au moins un socle de prise de courant ne comporte pas de broche de terre. Remarques : Présence de circuits électriques non équipés de conducteurs de protection ; Faire intervenir un électricien qualifié afin d'installer des conducteurs de protection sur les circuits qui n'en sont pas équipés (2ème étage - Cuisine, 2ème étage - Chambre 1, 2ème étage - Salle de bain, 2ème étage - Chambre 2, 2ème étage - Séjour)</p>

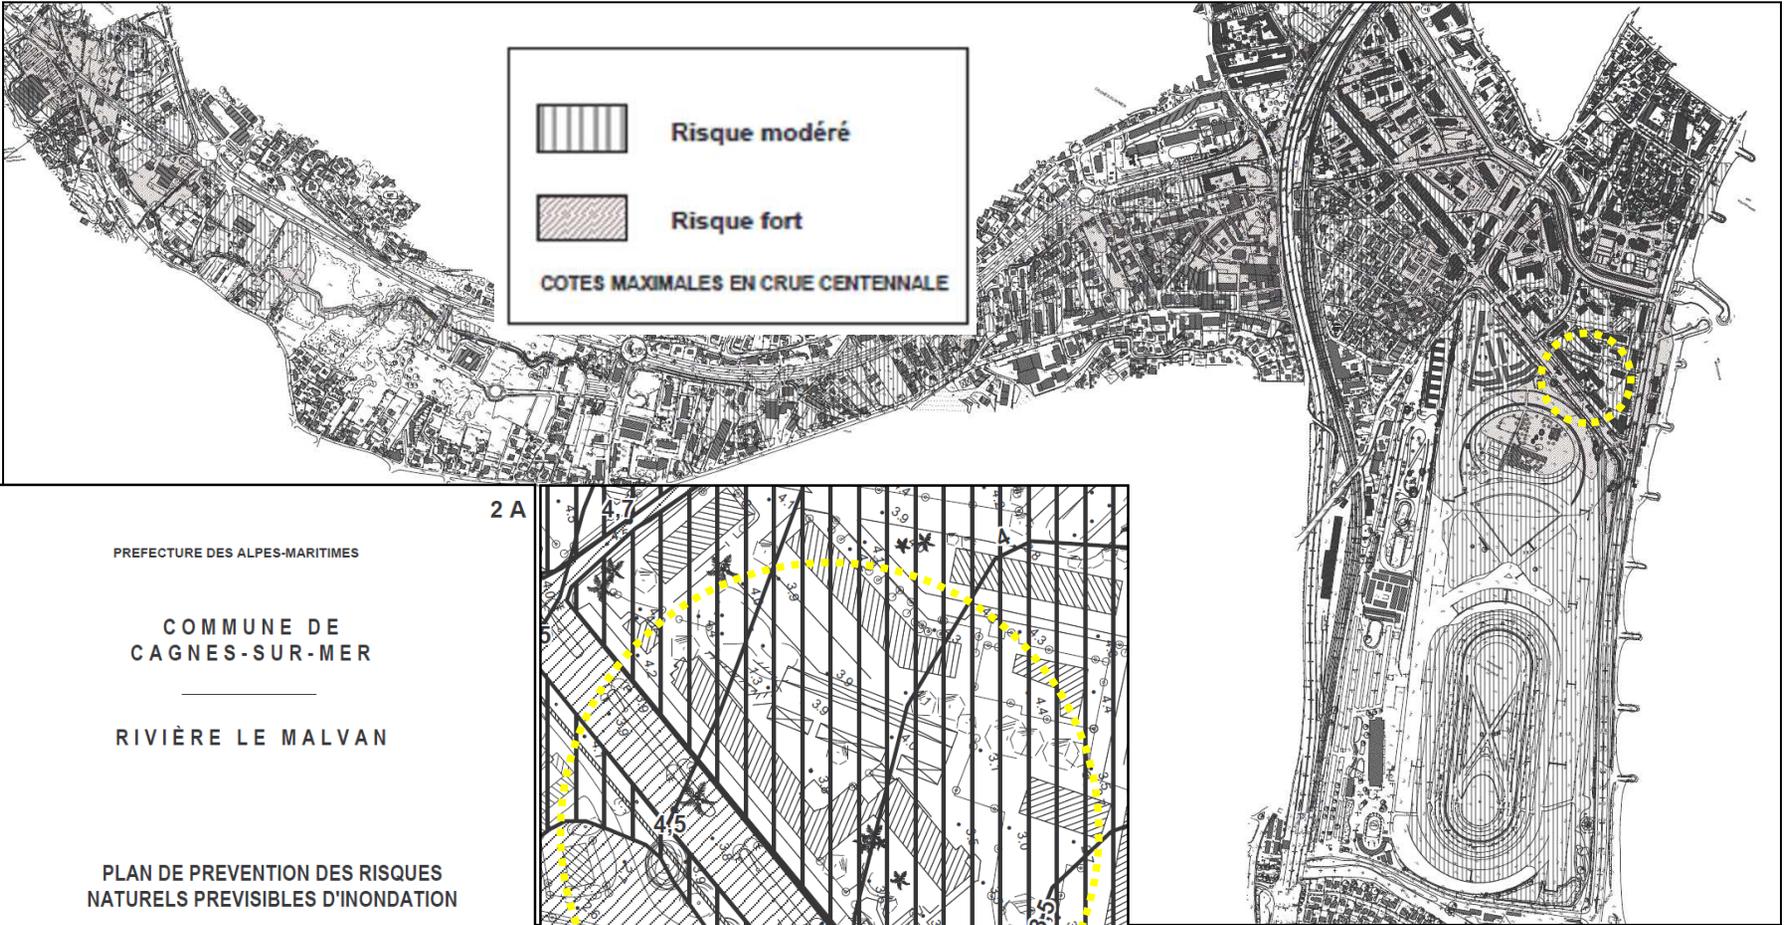
2 A

PREFECTURE DES ALPES-MARITIMES
 COMMUNE DE CAGNES-SUR-MER
 RIVIÈRE LE MALVAN
 PLAN DE PREVENTION DES RISQUES NATURELS PREVISIBLES D'INONDATION
 PLAN DE ZONAGE
