**CERTIFICAT DE SUPERFICIE**

N° de dossier :  
**6461 SUCCESSION CAILBEAUX**

Adresse : 5 Avenue des Jasmins 06220 VALLAURIS  
Nature du bien : Appartement  
Etage : Rez de chaussée  
Lot(s) : 445  
Date de construction : 1978

# DPE diagnostic de performance énergétique (logement)

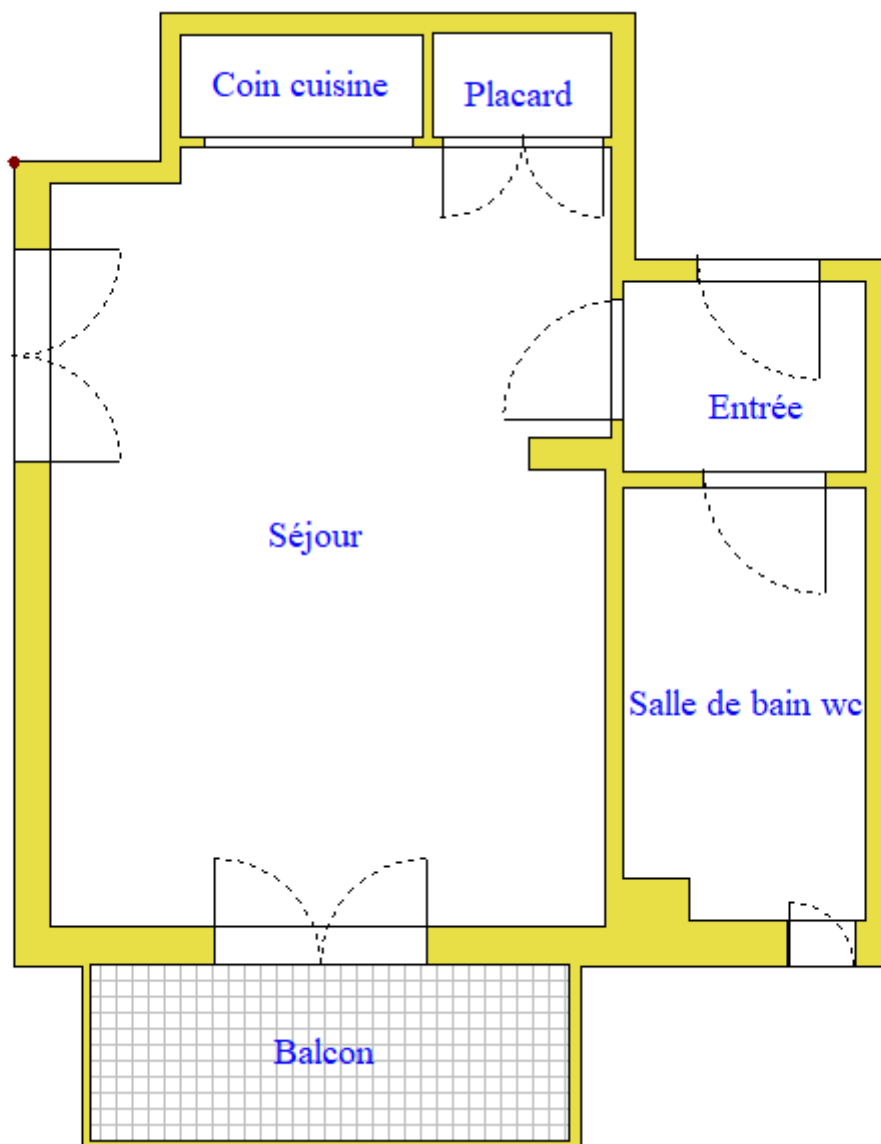
DISTRIBUTION DU BIEN

Pièce désignation	Superficie carrez (en m <sup>2</sup> )
Entrée	1.80
Séjour	16.56
Placard	0.71
Coin cuisine	0.95
Salle de bain wc	3.96

**4 - Superficie privative totale du lot : 23.98 m<sup>2</sup>**

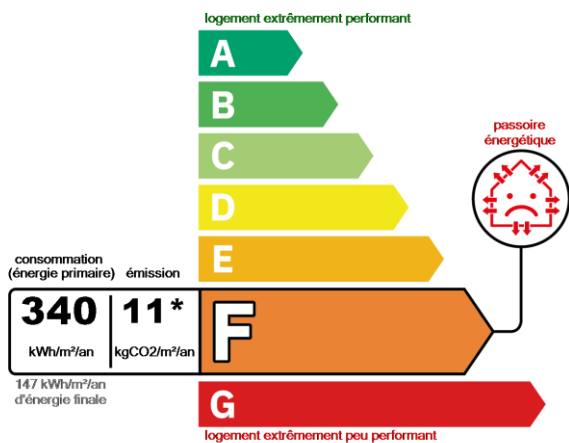
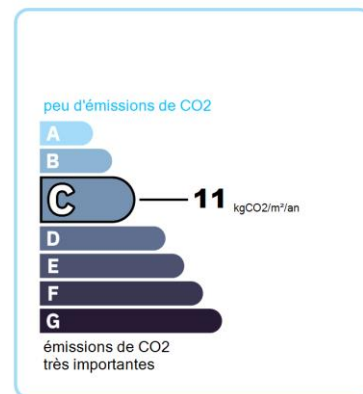
## Performance énergétique et climatique

Le niveau de consommation énergétique dépend de l'isolation du logement et de la performance des équipements. Pour l'améliorer, voir pages 5 à 6

Ce logement émet 266 kg de CO<sub>2</sub> par an, soit l'équivalent de 1379 km parcourus en voiture. Le niveau d'émissions dépend principalement des types d'énergies utilisées (bois, électricité, gaz, fioul, etc.)

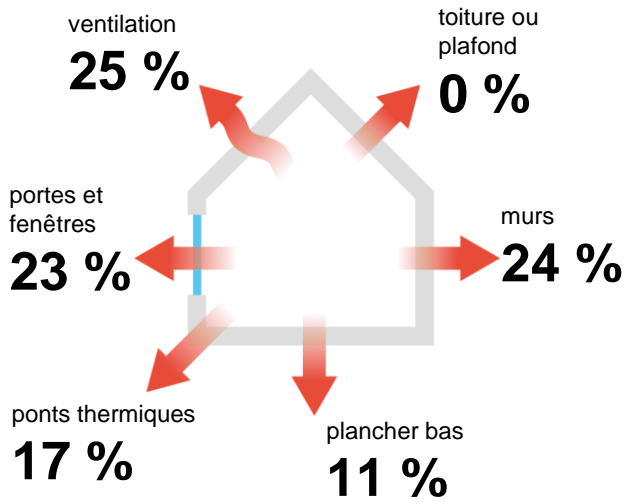
### Schéma des déperditions de chaleur

murs	Mur 4 Est Blocs de béton creux donnant sur Circulations communes, isolation inconnue Mur 2 Nord Blocs de béton creux donnant sur Extérieur, isolation inconnue Mur 1 Ouest Blocs de béton creux donnant sur Extérieur, isolation inconnue	<b>insuffisante</b>

plancher bas	Plancher 1 Dalle béton donnant sur Sous-sol non chauffé, isolation inconnue	<b>bonne</b>

toiture / plafond	Pas de plafond déperditif

portes et fenêtres	Portes-fenêtres battantes sans soubassement, Menuiserie Bois - simple vitrage vertical avec Fermeture Fenêtres battantes, Menuiserie Bois - simple vitrage vertical avec Fermeture Porte Bois Opaque pleine	<b>insuffisante</b>

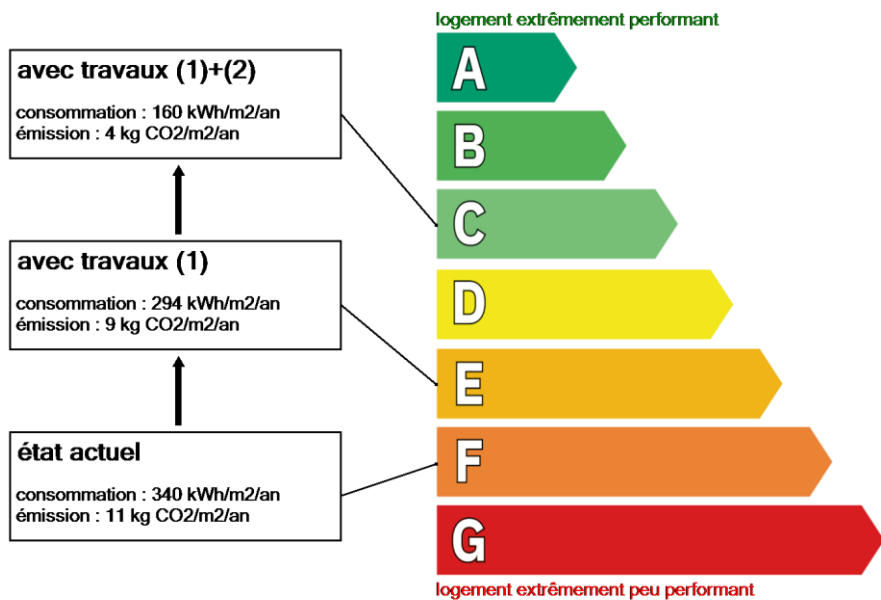
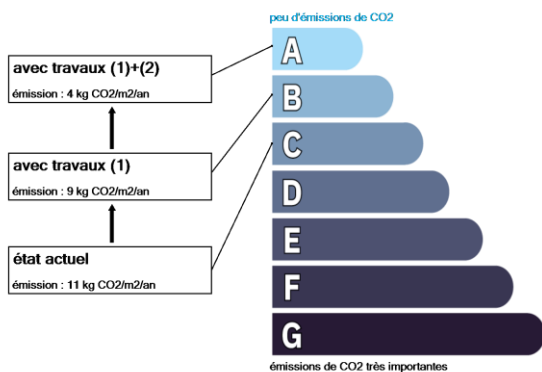
Évolution de la performance après travaux

Des travaux peuvent vous permettre d'améliorer significativement l'efficacité énergétique de votre logement et ainsi de faire des économies d'énergie, d'améliorer son confort, de le valoriser et de le rendre plus écologique. Le pack ① de travaux vous permet de réaliser les travaux prioritaires, et le pack ② d'aller vers un logement très performant.

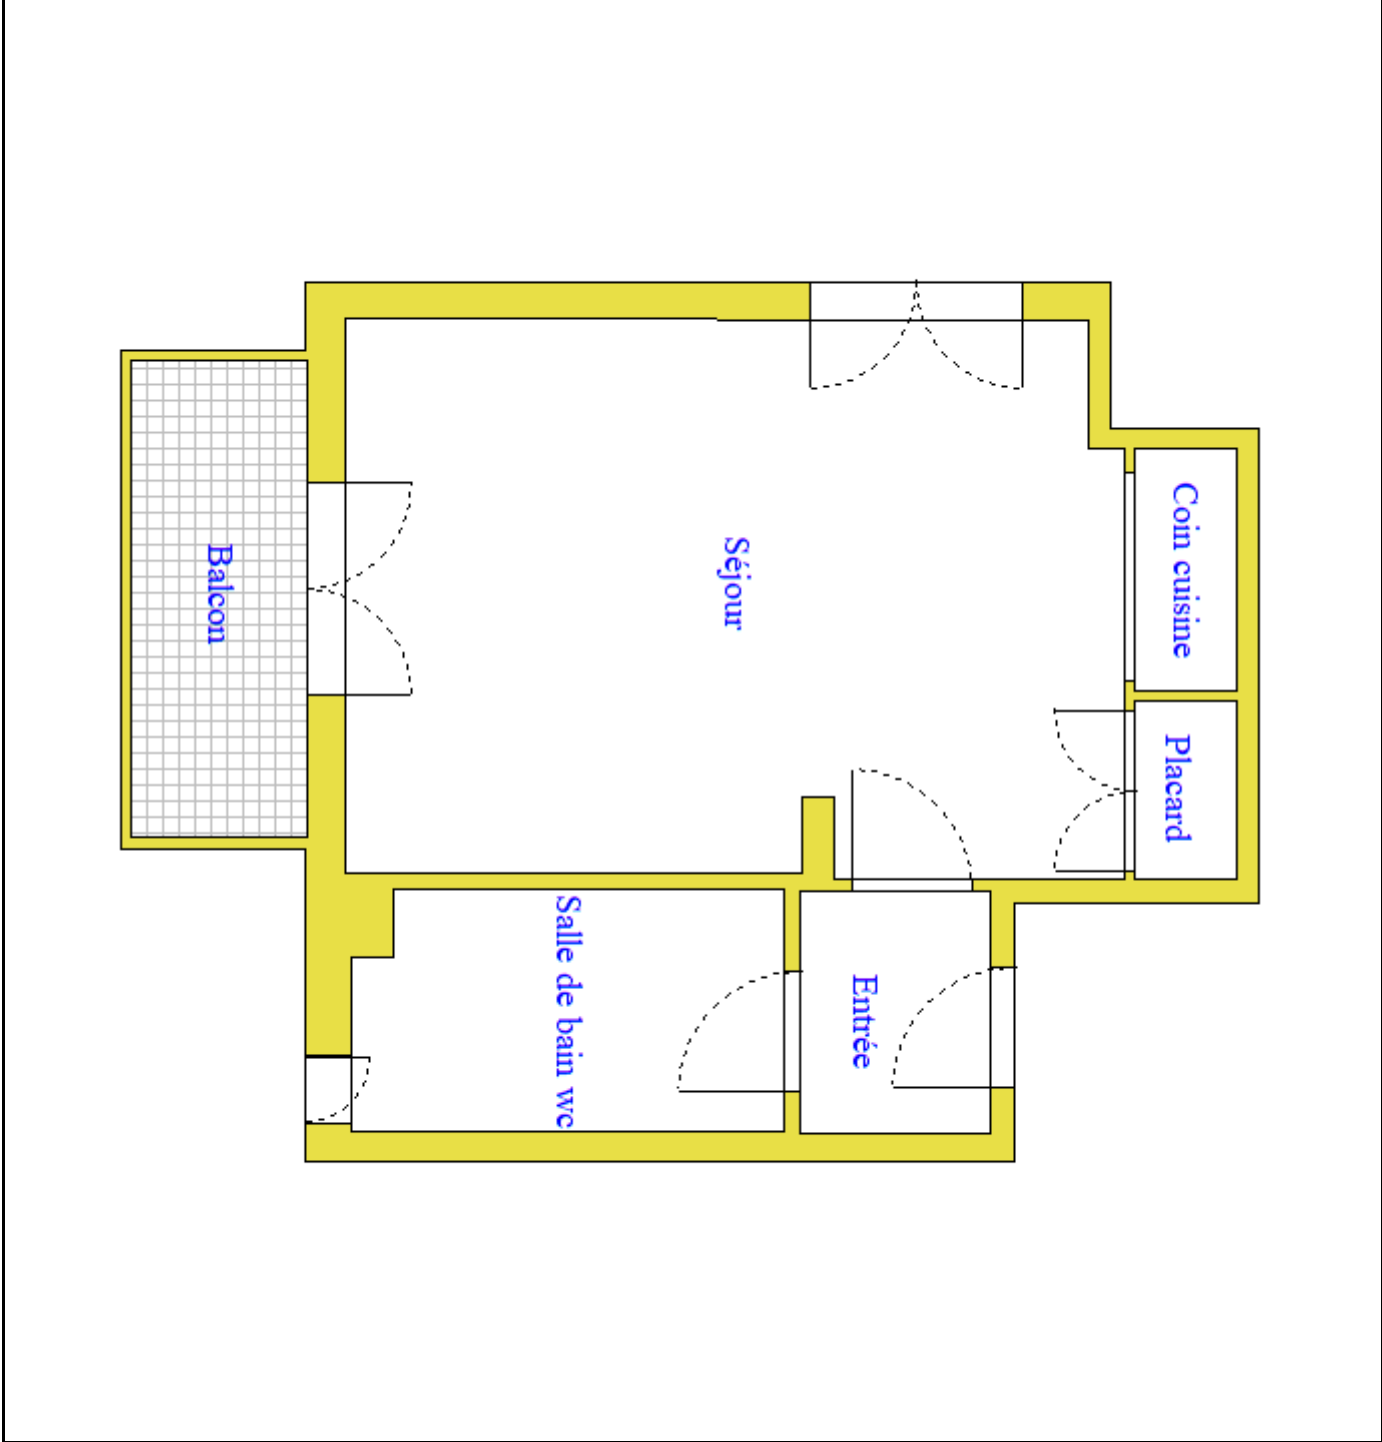
PLANCHE DE REPERAGE USUEL				Adresse de l'immeuble :	
N° dossier :	SUCCESSION CAILBEAUX 6461 07.03.24			Le Majolique	
N° planche :	1/2	Version :	0	Type :	Croquis
Origine du plan :				Bâtiment – Niveau :	Croquis N°1
Cabinet de diagnostics

Amiante Amiante

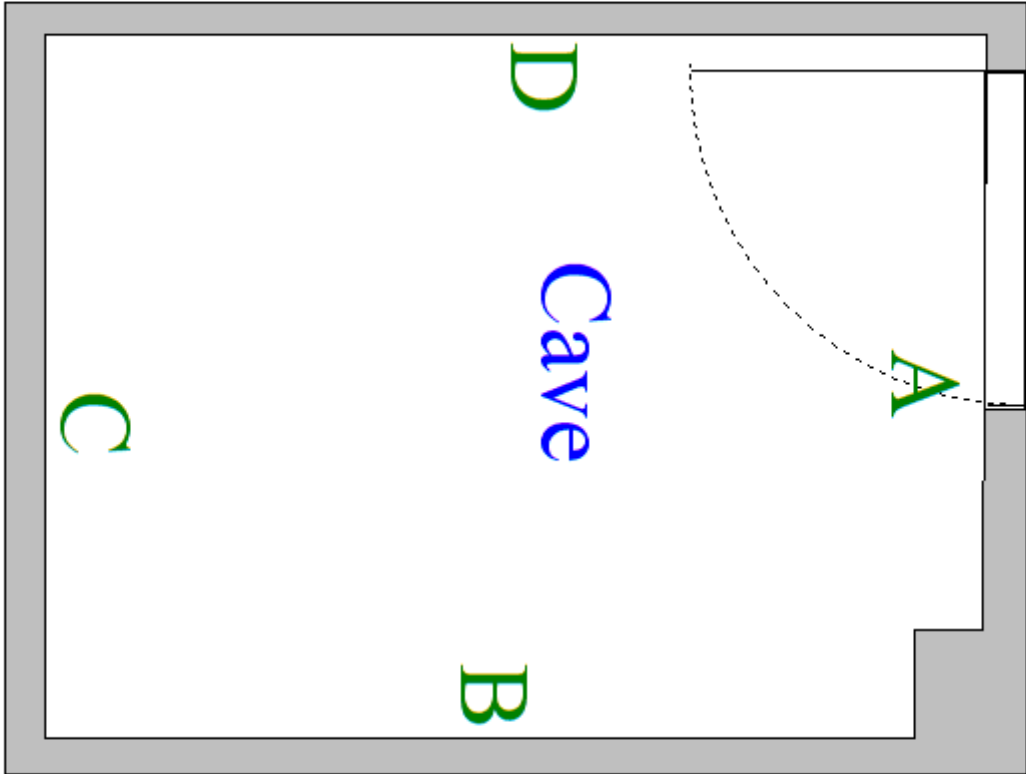
PLANCHE DE REPERAGE USUEL				Adresse de l'immeuble :	
N° dossier :	SUCCESSION CAILBEAUX 6461 07.03.24			Le Majolique 5 avenue des Jasmins 06220 VALLAURIS	
N° planche :	2/2	Version :	0	Type :	Croquis
Origine du plan :	Cabinet de diagnostics			Bâtiment – Niveau :	Croquis N°2

Amiante Amiante

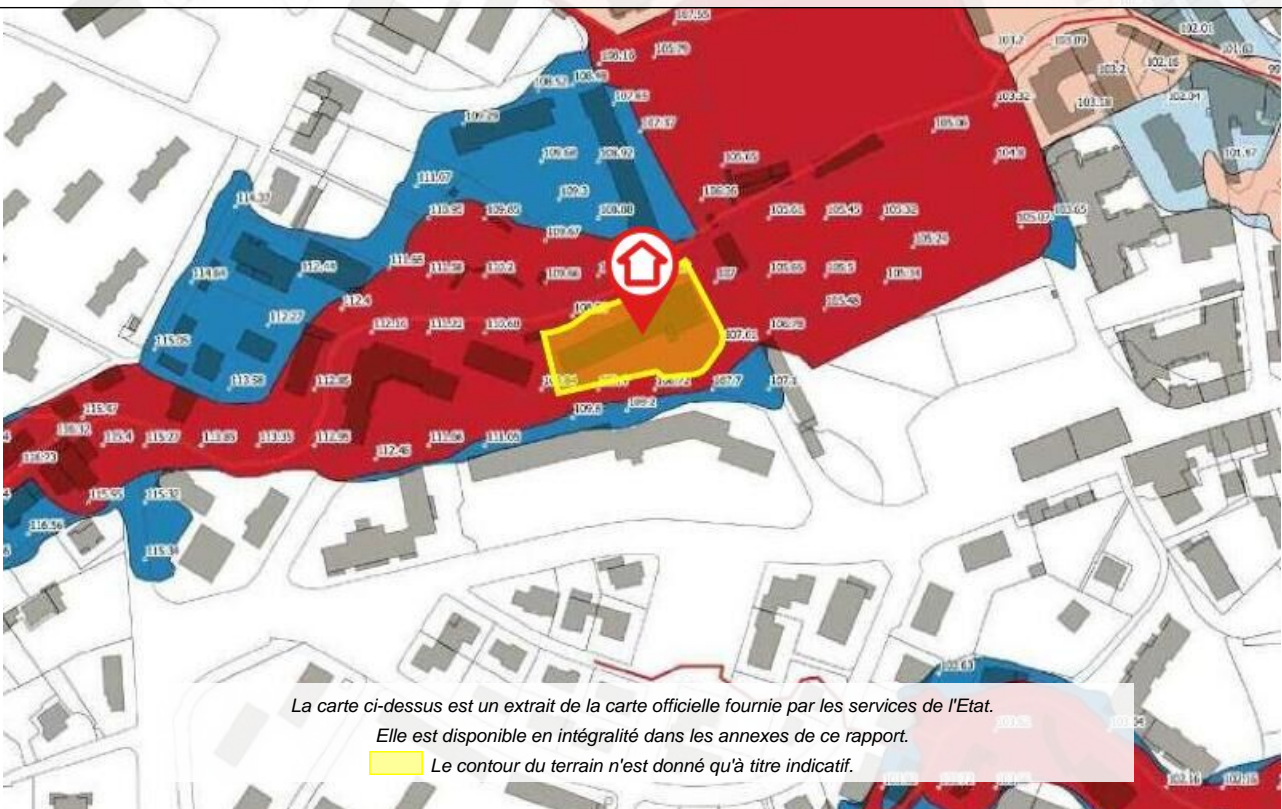
PPRn Inondation, révisé le 04/01/2022

## Concerné\*

\* L'immeuble est situé dans le périmètre d'une zone à risques
