## Certificat de superficie de la partie privative

Numéro de dossier : 202323051945  
Date du repérage : 23/05/2023

<b>Désignation du ou des bâtiments</b> <i>Localisation du ou des bâtiments :</i> Département : ..... <b>Alpes-Maritimes</b> Adresse : ..... <b>115 Boulevard de la République</b> Commune : ..... <b>06400 CANNES</b>  Désignation et situation du ou des lot(s) de copropriété : <b>Etage 2, Lot numéro NC</b>	<b>Désignation du propriétaire</b> <i>Désignation du client :</i> Nom et prénom : ..... Adresse : .....
<b>Donneur d'ordre (sur déclaration de l'intéressé)</b> Nom et prénom : <b>SDC 115 Boulevard de la République</b> Adresse : ..... <b>Syndic CITYA SAINT HONORE</b> <b>9 Rue Saint Honoré</b> <b>06400 CANNES</b>	<b>Repérage</b> Périmètre de repérage :
<b>Désignation de l'opérateur de diagnostic</b> Nom et prénom : ..... <b>MILLAU CHRISTOPHE</b> Raison sociale et nom de l'entreprise : ..... <b>BCM DIAG</b> Adresse : ..... <b>161 Avenue Jeanne d'Arc</b> <b>06700 Saint-Laurent-du-Var</b> Numéro SIRET : ..... <b>822306106</b> Désignation de la compagnie d'assurance : ... <b>Allianz</b> Numéro de police et date de validité : ..... <b>59634163 / 31/12/2023</b>

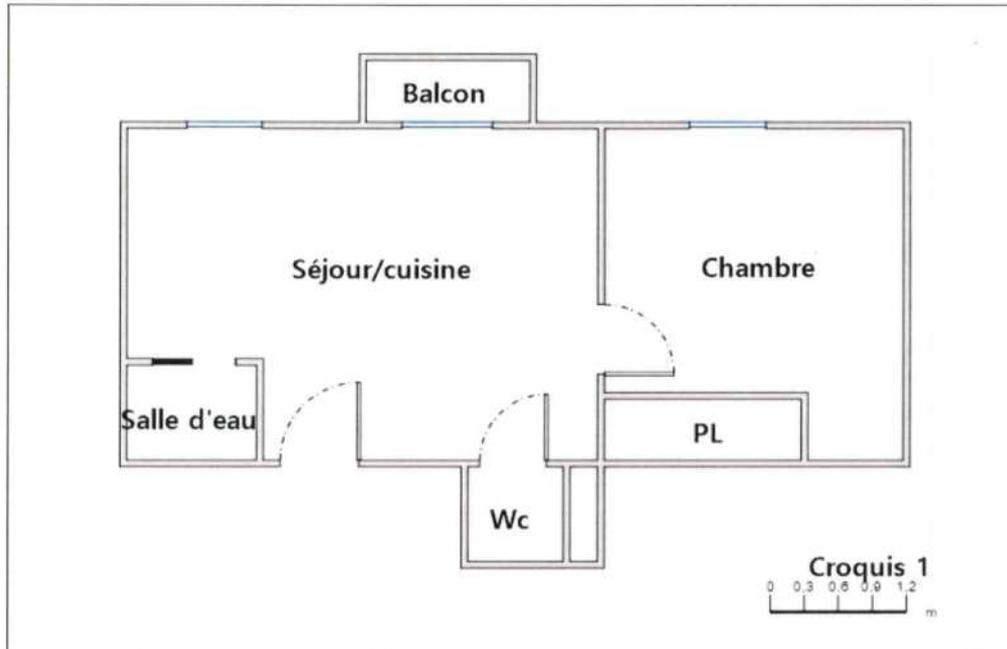
7.1 - Annexe - Schéma de repérage

Conduit en fibro-ciment		Dalles de sol	Nom du propriétaire : <b>M. CHERIGNY</b> Adresse du bien : <b>115 Boulevard de la République</b> <b>06400</b> <b>CANNES</b>
	Conduit autre que fibro-ciment		Carrelage	
	Brides		Colle de revêtement	
	Dépôt de Matériaux contenant de l'amiante		Dalles de faux-plafond	
	Matériau ou produit sur lequel un doute persiste		Toiture en fibro-ciment	
	Présence d'amiante		Toiture en matériaux composites

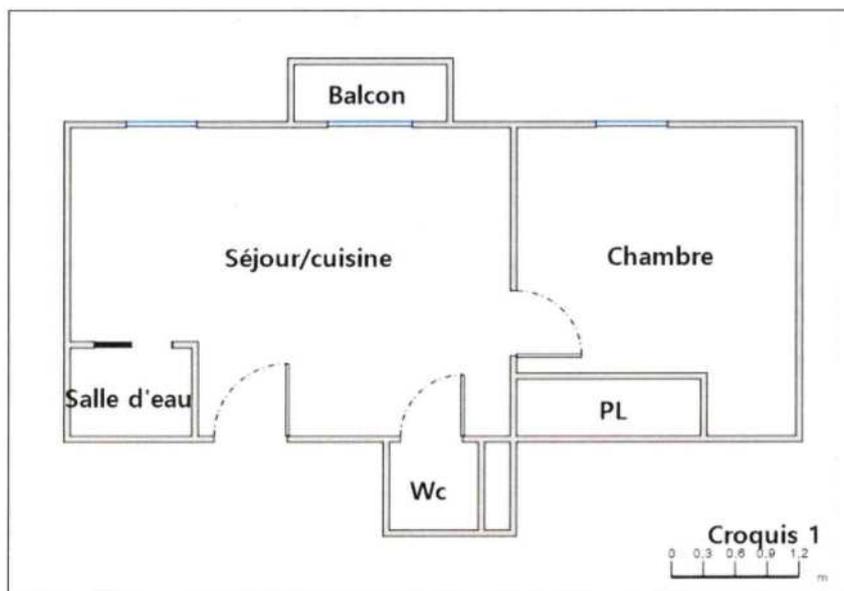
Localisation des mesures sur croquis de repérage

51		Garde-corps	Métal	Peinture	mesure 1	2,53	Etat d'usage (Microfissures)	2

N°	Zone	Unité de diagnostic	Substrat	Revêtement apparent	Localisation mesure	Mesure (mg/cm²)	Etat* de conservation	Classement UD	Observation
52		Garde-corps	Métal	Peinture	mesure 1	3,56	Non dégradé	1

**Du fait de la présence de revêtements contenant du plomb au-delà des seuils en vigueur et de la nature des dégradations constatées (dégradé) sur certaines unités de diagnostic et en application de l'article L. 1334-9 du code de la santé publique, le propriétaire du bien, objet de ce constat, doit transmettre une copie complète du constat, annexes comprises, aux occupants de l'immeuble ou de la partie d'immeuble concernée et à toute personne amenée à effectuer des travaux dans cet immeuble ou la partie d'immeuble concernée.**
