### Certificat de superficie de la partie privative

Numéro de dossier : 202323051945 - CHERIGNY  
Date du repérage : 23/05/2023

<b>Désignation du ou des bâtiments</b> <i>Localisation du ou des bâtiments :</i> Département : ..... <b>Alpes-Maritimes</b> Adresse : ..... <b>115 Boulevard de la République</b> Commune : ..... <b>06400 CANNES</b>  Désignation et situation du ou des lot(s) de copropriété : <b>Etage 2, Lot numéro NC</b>	<b>Désignation du propriétaire</b> <i>Désignation du client :</i> Nom et prénom : . <b>M. CHERIGNY</b> Adresse : ..... <b>115 Boulevard de la République</b> <b>06400 CANNES</b>
<b>Donneur d'ordre (sur déclaration de l'intéressé)</b> Nom et prénom : <b>SDC 115 Boulevard de la République</b> Adresse : ..... <b>Syndic CITYA SAINT HONORE</b> <b>9 Rue Saint Honoré</b> <b>06400 CANNES</b>	<b>Repérage</b> Périmètre de repérage :
<b>Désignation de l'opérateur de diagnostic</b> Nom et prénom : ..... <b>MILLAU CHRISTOPHE</b> Raison sociale et nom de l'entreprise : ..... <b>BCM DIAG</b> Adresse : ..... <b>161 Avenue Jeanne d'Arc</b> <b>06700 Saint-Laurent-du-Var</b> Numéro SIRET : ..... <b>822306106</b> Désignation de la compagnie d'assurance : ... <b>Allianz</b> Num

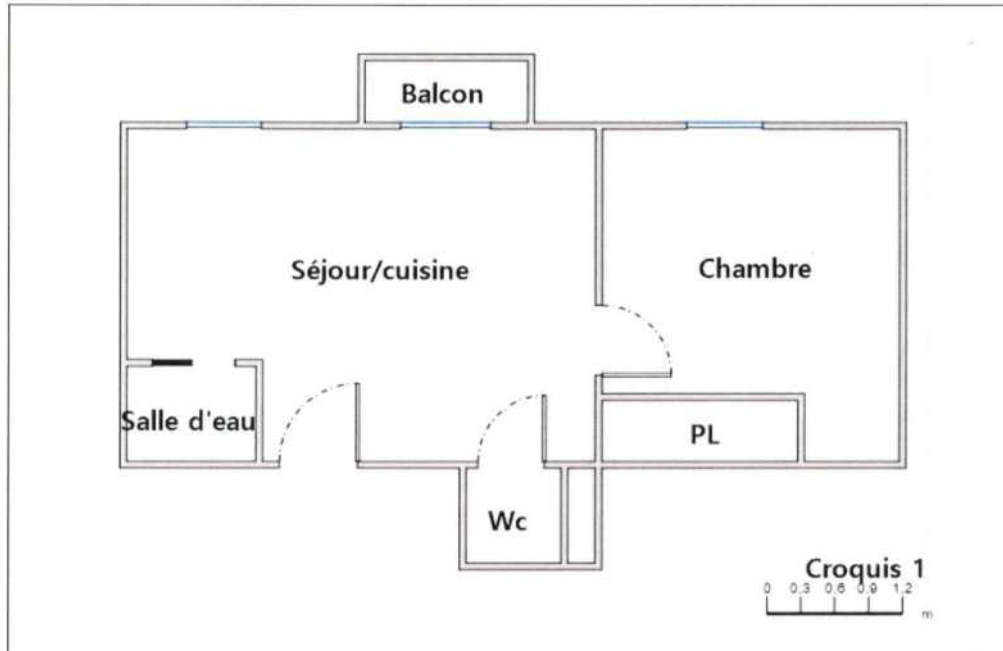
7.1 - Annexe - Schéma de repérage

Conduit en fibro-ciment		Dalles de sol	Nom du propriétaire : <b>M. CHERIGNY</b> Adresse du bien : <b>115 Boulevard de la République</b> <b>06400</b> <b>CANNES</b>
	Conduit autre que fibro-ciment		Carrelage	
	Brides		Colle de revêtement	
	Dépôt de Matériaux contenant de l'amiante		Dalles de faux-plafond	
	Matériau ou produit sur lequel un doute persiste		Toiture en fibro-ciment	
	Présence d'amiante		Toiture en matériaux composites

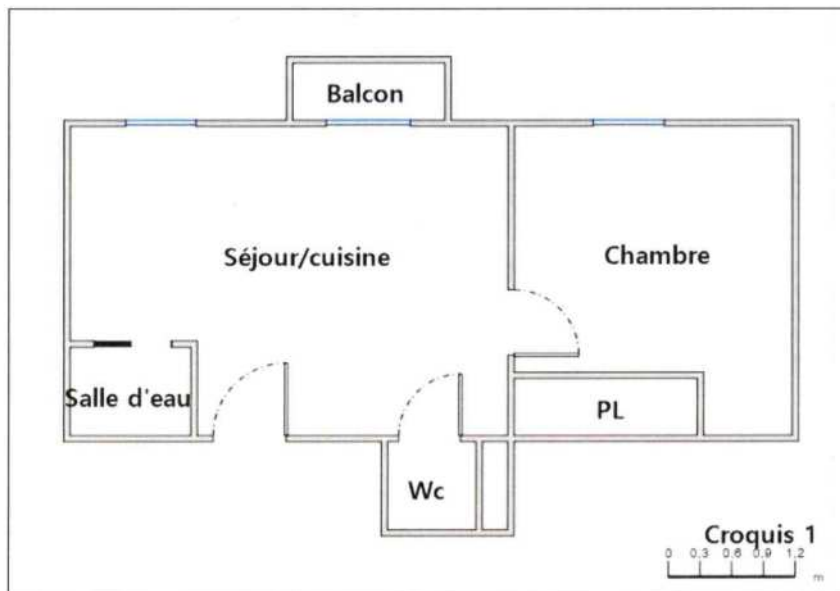
Localisation des mesures sur croquis de repérage

22		Volet	Bois	Peinture	partie basse	2,23	Dégradé (Ecaillage)	3	
23		Garde-corps	Métal	Peinture	mesure 1	3,04	Etat d'usage (Microfissures)	2

51		Garde-corps	Métal	Peinture	mesure 1	2,53	Etat d'usage (Microfissures)	2

N°	Zone	Unité de diagnostic	Substrat	Revêtement apparent	Localisation mesure	Mesure (mg/cm²)	Etat* de conservation	Classement UD	Observation
52		Garde-corps	Métal	Peinture	mesure 1	3,56	Non dégradé	1

**Du fait de la présence de revêtements contenant du plomb au-delà des seuils en vigueur et de la nature des dégradations constatées (dégradé) sur certaines unités de diagnostic et en application de l'article L. 1334-9 du code de la santé publique, le propriétaire du bien, objet de ce constat, doit transmettre une copie complète du constat, annexes comprises, aux occupants de l'immeuble ou de la partie d'immeuble concernée et à toute personne amenée à effectuer des travaux dans cet immeuble ou la partie d'immeuble concernée.**
