Rapport de l'état du Bâtiment relatif à la Présence de Termites

MISSION N° : 061300078

Adresse : **27 AVENUE PRIMEROSE**
Ville : **06000 NICE**

État de l'Installation Intérieure d'Électricité

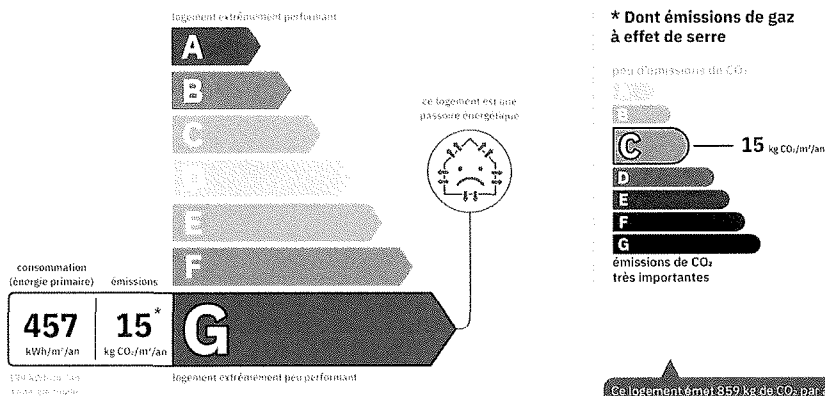
Performance énergétique et climatique

Le niveau de consommation énergétique dépend de l'isolation du logement et de la performance des équipements. Pour l'améliorer, voir pages 5 à 6.

Ce logement émet 859 kg de CO₂ par an, soit l'équivalent de 4451 km parcourus en voiture.
