Certificat de superficie de la partie privative

Numéro de dossier : 202419012156 - VILLA LES COURLIS
Date du repérage : 19/01/2024

Désignation du ou des bâtiments <i>Localisation du ou des bâtiments :</i> Département : Alpes-Maritimes Adresse : 37 Boulevard du Cap Commune : 06600 ANTIBES Section cadastrale BV, Parcelle(s) n° 434 Désignation et situation du ou des lot(s) de copropriété : Ce bien ne fait pas partie d'une copropriété	Désignation du propriétaire <i>Désignation du client :</i> Nom et prénom : . Adresse :
Donneur d'ordre (sur déclaration de l'intéressé) Nom et prénom : SCP ELITAZUR Adresse : 23 Avenue du Petit Juas 06400 CANNES	Repérage Périmètre de repérage :
Désignation de l'opérateur de diagnostic Nom et prénom : MILLAU CHRISTOPHE Raison sociale et nom de l'entreprise : BCM DIAG Adresse : 161 Avenue Jeanne d'Arc 06700 Saint-Laurent-du-Var Numéro SIRET : 822306106 Désignation de la compagnie d'assurance : ... Allianz Numéro de police et date de validité : 59634163 / 31/12/2024	
Superficie privative en m² du ou des lot(s)

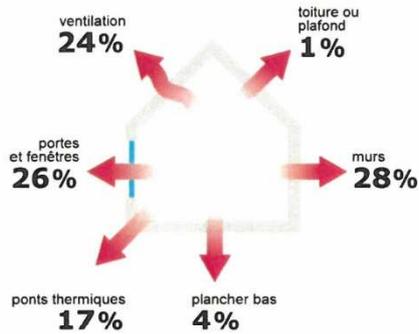
Schéma des déperditions de chaleur

description	isolation
Murs	Inconnu (à structure lourde) non isolé donnant sur l'extérieur	insuffisante
	Inconnu (à structure lourde) avec un doublage rapporté donnant sur l'extérieur	insuffisante
Plancher bas	Plancher avec ou sans remplissage non isolé donnant sur un vide-sanitaire	insuffisante
Toiture/plafond	Plafond structure inconnu (sous terrasse) donnant sur l'extérieur (terrasse) avec isolation intérieure (réalisée entre après 2021)	très bonne
Portes et fenêtres	Portes-fenêtres battantes métal à rupture de ponts thermiques, double vitrage / Fenêtres battantes métal à rupture de ponts thermiques, double vitrage / Portes-fenêtres fixes métal à rupture de ponts thermiques, double vitrage / Fenêtres fixes métal à rupture de ponts thermiques, double vitrage / Portes-fenêtres coulissantes métal à rupture de ponts thermiques, double vitrage	moyenne

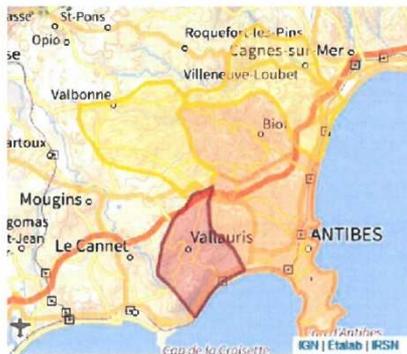
RADON : 2/3

Le radon est un gaz radioactif naturel inodore, incolore et inerte. Ce gaz est présent partout dans les sols et il s'accumule dans les espaces clos, notamment dans les bâtiments.
