## Expert en Diagnostics Immobiliers

# DPE Diagnostic de performance énergétique (logement)

Adresse : LES EDELWEISS 539 Chemin du Carimaï, 06110 LE CANNET

Type de bien : Appartement

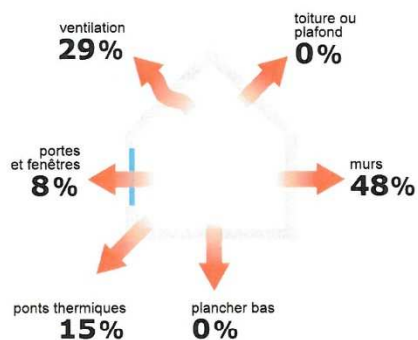
## Schéma des déperditions de chaleur

## Performance de l'isolation

INSUFFISANTE

Ventilation par ouverture des fenêtres

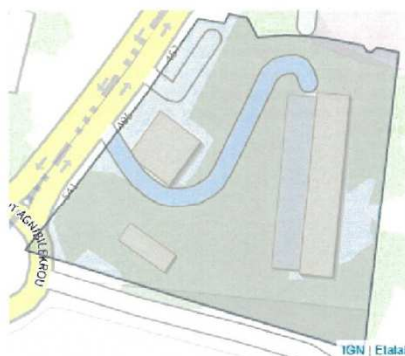
Inondation Par une crue à débordement lent de cours d'eau Par ruissellement et coulée de boue

Le plan de prévention des risques est un document réalisé par l'Etat qui interdit de construire dans les zones les plus exposées et encadre les constructions dans les autres zones exposées.

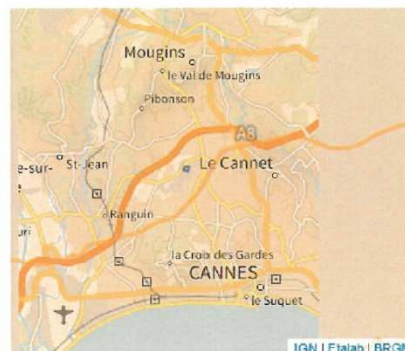
**SISMICITÉ : 3/5**

- 1 - très faible
- 2 - faible
- 3 - modéré
- 4 - moyen
- 5 - fort

Un tremblement de terre ou séisme, est un ensemble de secousses et de déformations brusques de l'écorce terrestre (surface de la Terre). Le zonage sismique détermine l'importance de l'exposition au risque sismique.

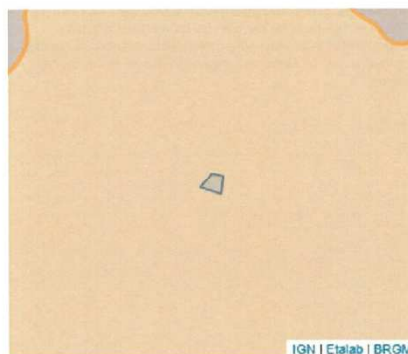
Exposition moyenne : La probabilité de survenue d'un sinistre est moyenne, l'intensité attendue étant modérée. Les constructions, notamment les maisons individuelles, doivent être réalisées en suivant des prescriptions constructives ad hoc. Pour plus de détails :

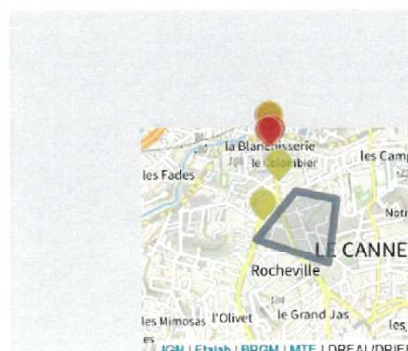
### POLLUTION DES SOLS (500 m)

Les pollutions des sols peuvent présenter un risque sanitaire lors des changements d'usage des sols (travaux, aménagements, changement d'affectation des terrains) si elles ne sont pas prises en compte dans le cadre du projet.

Dans un rayon de 500 m autour de votre parcelle, sont identifiés :

- 3 site(s) référencé(s) dans l'inventaire des installations classées pour la protection de l'environnement (ICPE)
- 3 site(s) potentiellement pollué(s), référencé(s) dans l'inventaire des sites ayant accueilli par le passé une activité qui a pu générer une pollution des sols (CASIAS).

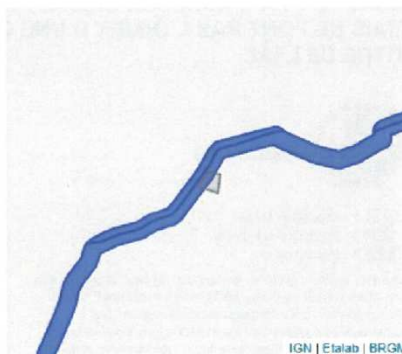
## CANALISATIONS TRANSPORT DE MATIÈRES DANGEREUSES

Une canalisation de matières dangereuses (gaz naturel, produits pétroliers ou chimiques) est située dans un rayon de 500 m autour de votre parcelle. La carte représente les implantations présentes autour de votre localisation. Il convient de rechercher une information plus précise en se rendant en mairie.

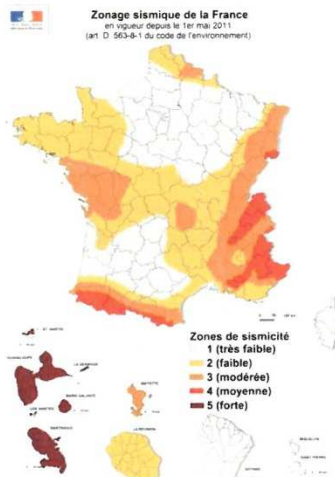
### Le zonage sismique sur ma commune

Les données de sismicité instrumentale et historique et des calculs de probabilité permettent d'aboutir à l'élaboration d'un zonage sismique. Cette analyse probabiliste représente la possibilité pour un lieu donné, d'être exposé à des secousses telluriques. Elle prend en compte la répartition spatiale non uniforme de la sismicité sur le territoire français et a permis d'établir la cartographie ci-contre qui découpe le territoire français en 5 zones de sismicité: **très faible, faible, modérée, moyenne, forte**. Les constructeurs s'appuient sur ce zonage sismique pour appliquer des dispositions de constructions adaptées au degré d'exposition au **risque sismique**.
