ÉTAT DES SURFACES*

RN 98, 120, route des Escalles - Le Trayas
83700 ST RAPHAEL

Une maison principale à usage d'habitation comprenant quatre niveaux. Une maison secondaire comprenant deux niveaux. Un garage à bateau et une piscine complètent le bien.

RAPPORT DE L'ÉTAT RELATIF À LA PRÉSENCE DE TERMITES DANS LE BÂTIMENT

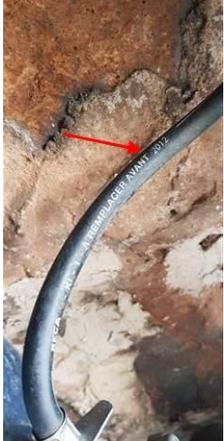
Points de contrôle ⁽³⁾ (selon la norme)	Anomalies observées (A1 ⁽⁴⁾ , A2 ⁽⁵⁾ , DGI ⁽⁶⁾ , 32c ⁽⁷⁾)	Libellé des anomalies et recommandations	Photos
C.6 - 7d4 Lyres GPL	A1	La date limite d'utilisation de la lyre GPL en caoutchouc armé n'est pas lisible ou est dépassée. Recommandations : La date limite d'utilisation de la lyre GPL est dépassée (2012) ; Faire intervenir un installateur gaz qualifié pour remplacer la lyre GPL (Extérieur)

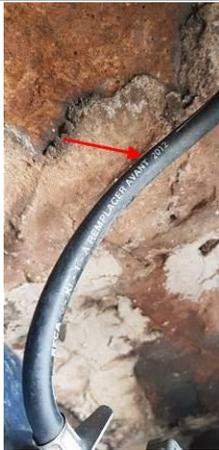
Photo n° Ph003

7d4 : la date limite d'utilisation de la lyre GPL en caoutchouc armé n'est pas lisible ou est dépassée. La date limite d'utilisation de la lyre GPL est dépassée (2012) ; Faire intervenir un installateur gaz qualifié pour remplacer la lyre GPL

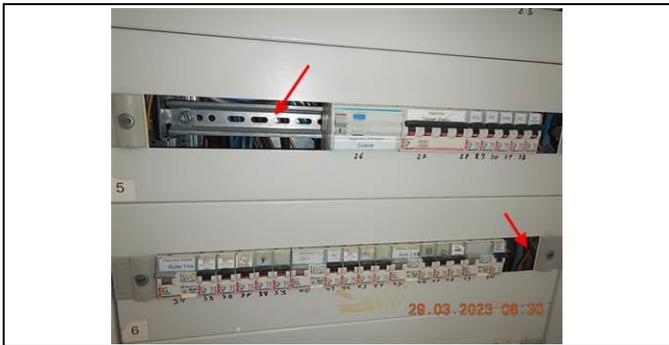
Photo Ph001
 Libellé de l'anomalie : B7.3 a L'Enveloppe d'au moins un matériel est manquante ou détériorée.
 Remarques : Présence de matériel électrique en place dont l'enveloppe présente des détériorations
 caches de protection manquants dans le tableau général ; Faire intervenir un électricien qualifié afin de remplacer les matériels présentant des détériorations (Maison principale - RDC - Entrée, tableau électrique, Maison principale - RDC - Salle de douche 1Maison principale - sous sol - Dressing)

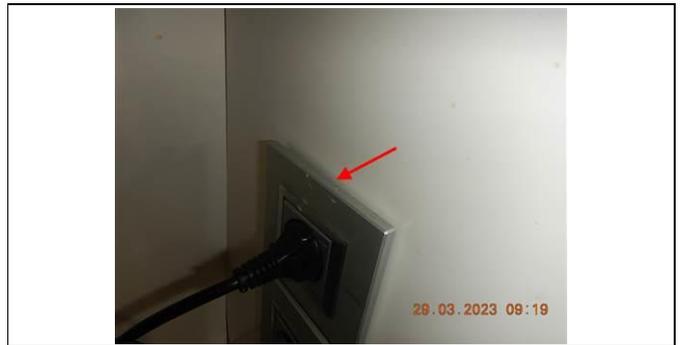
Photo Ph001
 Libellé de l'anomalie : B7.3 a L'Enveloppe d'au moins un matériel est manquante ou détériorée.
 Remarques : Présence de matériel électrique en place dont l'enveloppe présente des détériorations
 caches de protection manquants dans le tableau général ; Faire intervenir un électricien qualifié afin de remplacer les matériels présentant des détériorations (Maison principale - RDC - Entrée, tableau électrique, Maison principale - RDC - Salle de douche 1Maison principale - sous sol - Dressing)

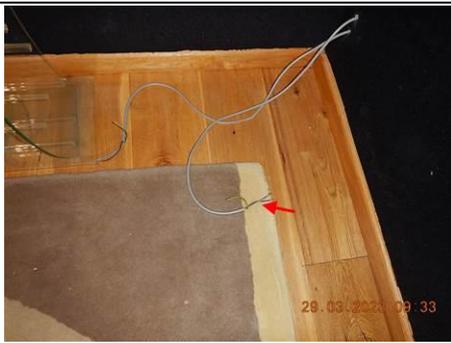
Photo Ph002

Libellé de l'anomalie : B7.3 c2 Au moins un conducteur nu et/ou au moins une partie accessible est alimenté sous une tension supérieure à 25 V a.c. ou supérieure ou égale 60 V d.c. ou est alimenté par une source autre que TBTS.
