C.R. EXPERTISE

Certificat de superficie de la partie privative

Certificat de surface n° 5865

adresse : 4 Descente du Moulin (Appartement de type 2 situé au 2^e étage, N° de lot: 5)

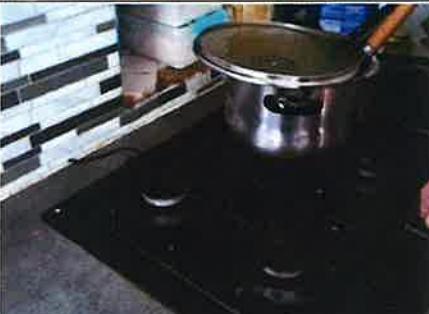
Photo n° PhGaz002 Localisation : 1er étage - Cuisine Cuisinière (Type : Non raccordé)

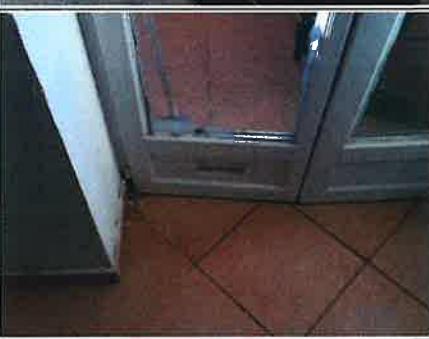
Photo n° PhGaz003 19.7 : le dispositif de l'amenée d'air du local équipé ou prévu pour un appareil d'utilisation est obturé. (1er étage - Cuisine) Présence d'un grille d'amenée d'air obturée; Déboucher la grille d'amenée d'air obturée

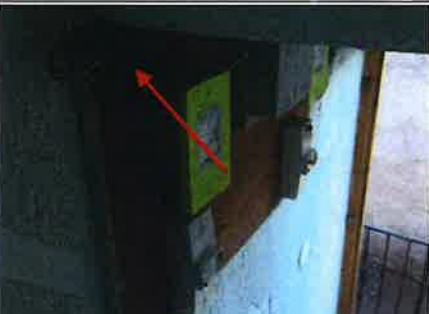
<p>Photo PhEle001 Libellé de l'anomalie : Au moins un conducteur isolé n'est pas placé sur toute sa longueur dans un conduit, une goulotte ou une plinthe ou une huisserie, en matière isolante ou métallique, jusqu'à sa pénétration dans le matériel électrique qu'il alimente. Remarques : Présence de conducteurs électriques non protégés mécaniquement ; Faire intervenir un électricien qualifié afin d'installer des protections mécaniques sur les conducteurs non protégés (1er étage - Escalier)</p>

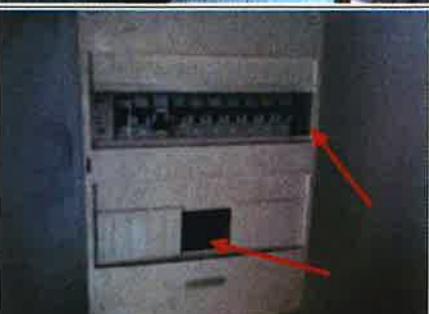
<p>Photo PhEle002 Libellé de l'anomalie : L'installation électrique comporte au moins un dispositif de protection avec une partie active nue sous tension accessible. Remarques : Tableau (1er étage - Escalier)</p>

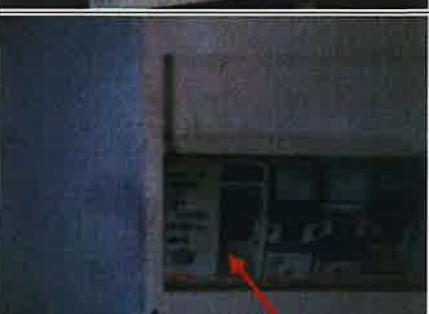
<p>Photo PhEle003 Libellé de l'anomalie : Le courant assigné de l'interrupteur différentiel placé en aval du disjoncteur de branchement n'est pas adapté. Remarques : Le courant assigné (calibre) des interrupteurs différentiels placés en aval du disjoncteur de branchement est inadapté ; Faire intervenir un électricien qualifié afin de remplacer les interrupteurs différentiels existants par des interrupteurs différentiels dont le courant assigné est adapté (1er étage - Escalier)</p>

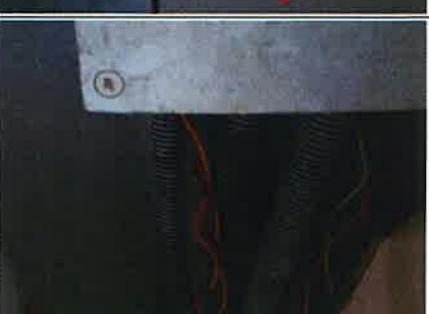
<p>Photo PhEle001 Libellé de l'anomalie : Au moins un conducteur isolé n'est pas placé sur toute sa longueur dans un conduit, une goulotte ou une plinthe ou une huisserie, en matière isolante ou métallique, jusqu'à sa pénétration dans le matériel électrique qu'il alimente. Remarques : Présence de conducteurs électriques non protégés mécaniquement ; Faire intervenir un électricien qualifié afin d'installer des protections mécaniques sur les conducteurs non protégés (1er étage - Escalier)</p>

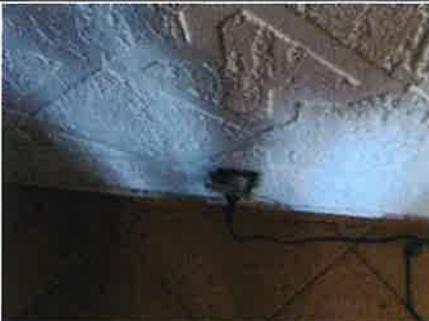
<p>Photo PhEle004 Libellé de l'anomalie : L'Enveloppe d'au moins un matériel est manquante ou détériorée. Remarques : Prise (1er étage - Cuisine) (1er étage - Chambre 1, 1er étage - Séjour, 1er étage - Chambre 2)</p>
