## Certificat de superficie de la partie privative

*Localisation du ou des bâtiments :*  
Département : ....**Alpes-Maritimes**  
Adresse : .....**11 Passage Grégoire**  
Commune : .....**06000 NICE**  
**Section cadastrale NC,**  
Désignation et situation du ou des lot(s) de copropriété :  
**Bat B - 1<sup>er</sup> étage, Lot numéro 11**

# Constat de risque d'exposition au plomb CREP

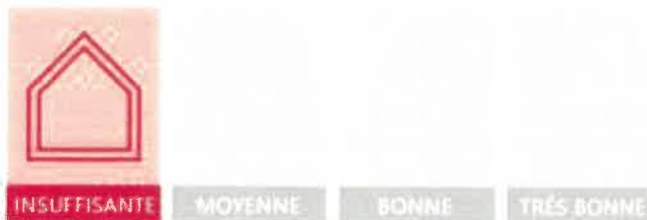
### Performance de l'isolation

<b>Portes et fenêtres</b>	Fenêtres battantes pvc, double vitrage Fenêtres coulissantes métal sans rupture de ponts thermiques, double vitrage Porte(s) pvc opaque pleine	insuffisante

Mur	Isolation des murs par l'intérieur. Avant d'isoler un mur, vérifier qu'il ne présente aucune trace d'humidité.	$R > 4,5 \text{ m}^2 \cdot \text{K/W}$
