## CERTIFICAT DE SUPERFICIE

N° de dossier :  
**6988 SUC LE GUEN**

Adresse : 22 Rue des Augustins 06130 GRASSE

Nature du bien : Appartement

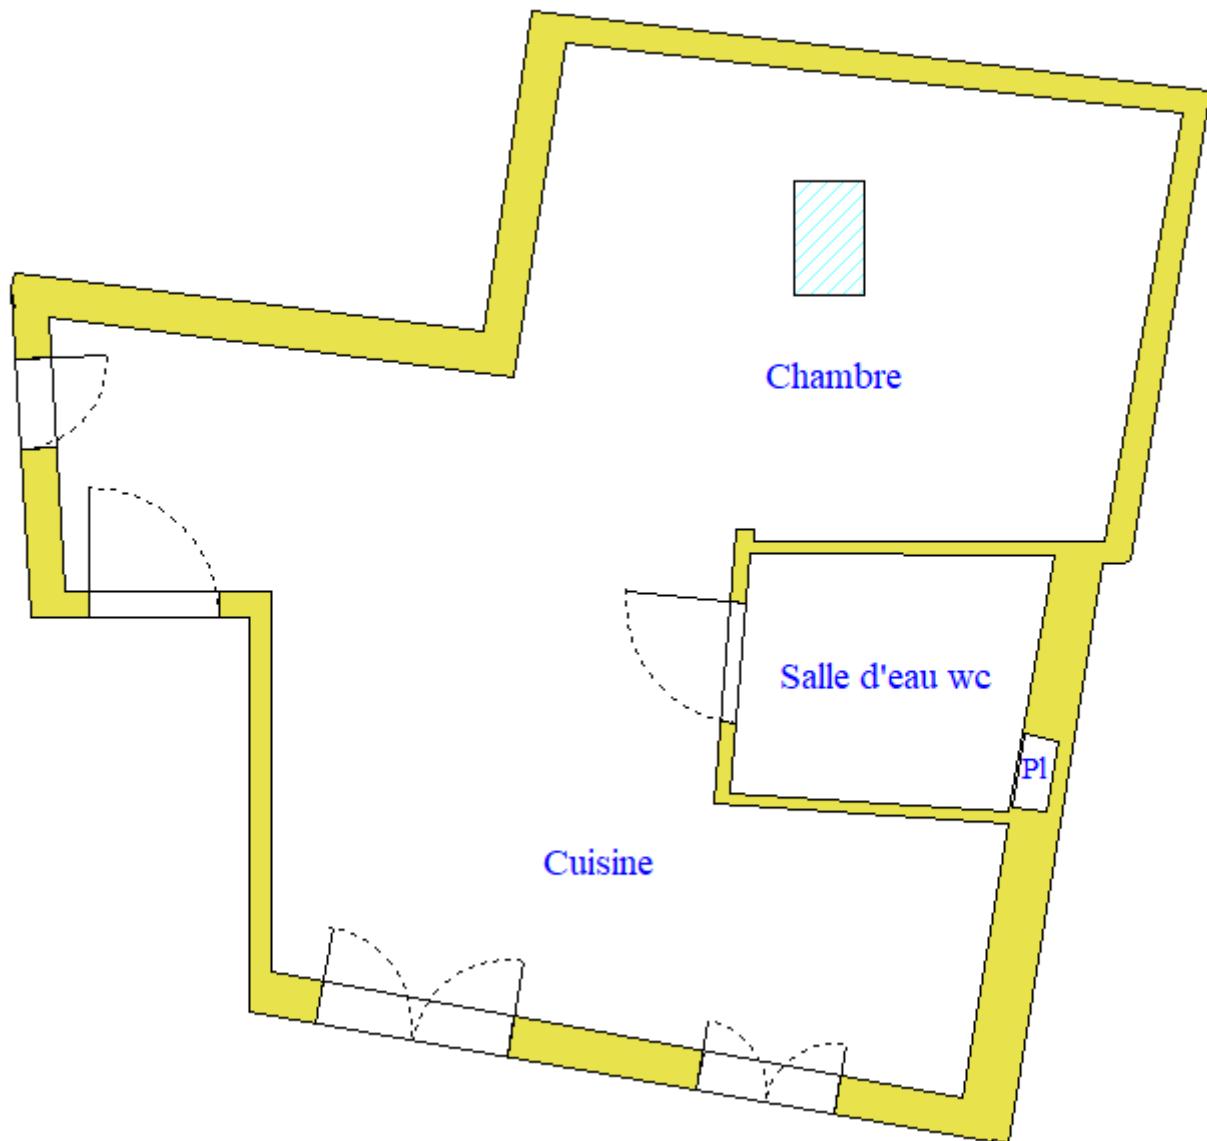
DISTRIBUTION DU BIEN  
Non contractuelle

Pièce désignation	Superficie carrez (en m <sup>2</sup> )
Séjour cuisine	21.97
Salle d'eau wc	2.52
Placard	0.08

**4 - Superficie privative totale du lot : 24.57 m<sup>2</sup>**

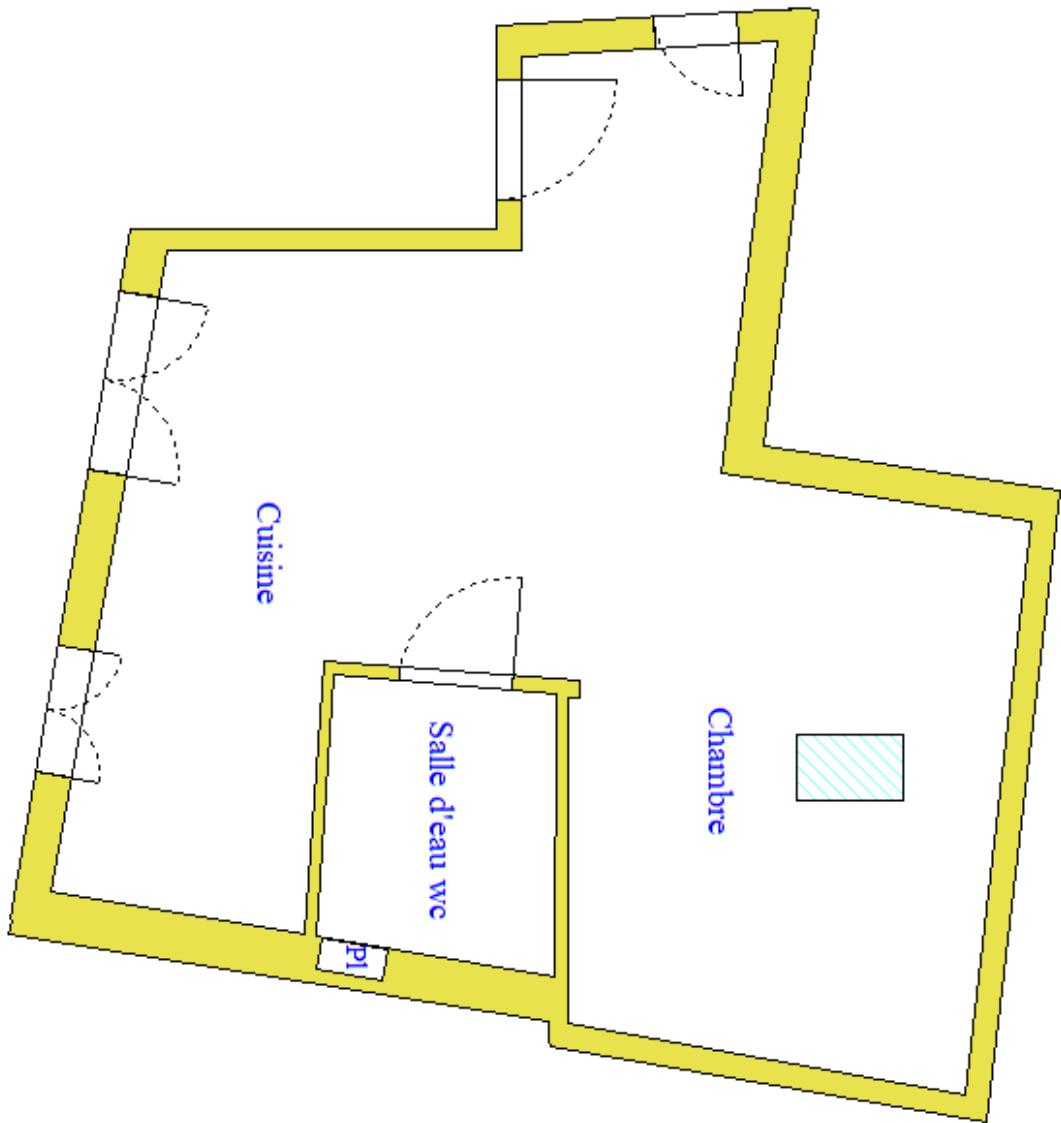
### Croquis N°1

N°	Zone	Unité de diagnostic	Substrat	Revêtement apparent	Localisation	Etat de conservation	Nature de la dégradation	Résultats (mg/cm²)	Classement	Observations
2	A	Mur	Plâtre	Peinture	C			0.06	0	
3					MD			0.19		
14	A	Porte d'entrée	Dormant et ouvrant extérieurs	Bois	Peinture	C		0.09	0	
15						MD		0.23		
16	A	Porte d'entrée	Dormant et ouvrant intérieurs	Bois	Peinture	C		0.06	0	
17						MD		0.16		
18	B	Fenêtre	Dormant et ouvrant extérieurs	Bois	Peinture	C	D	1.2	3	
19	B	Fenêtre	Dormant et ouvrant intérieurs	Bois	Peinture	C		0.09	0	
20						MD		0.08		
4	B	Mur	Plâtre	Peinture	C			0.1	0	
5					MD		0.09			
6	C	Mur	Plâtre	Peinture	C			0.06	0	
7					MD		0.35			
8	D	Mur	Plâtre	Peinture	C			0.09	0	
9					MD		0.11			
10	Plafond	Plafond	Plâtre	Peinture	C			0.44	0	
11					MD		0.42			
	Plafond	Poutre	Bois	Non peint						Non peint
12	Sol	Plancher	Ciment	Carrelage	C			0.08	0	
13					MD		0.18			
<b>Nombre total d'unités de diagnostic</b>			<b>11</b>	<b>Nombre d'unités de classe 3</b>			<b>1</b>	<b>% de classe 3</b>		<b>9.09 %</b>

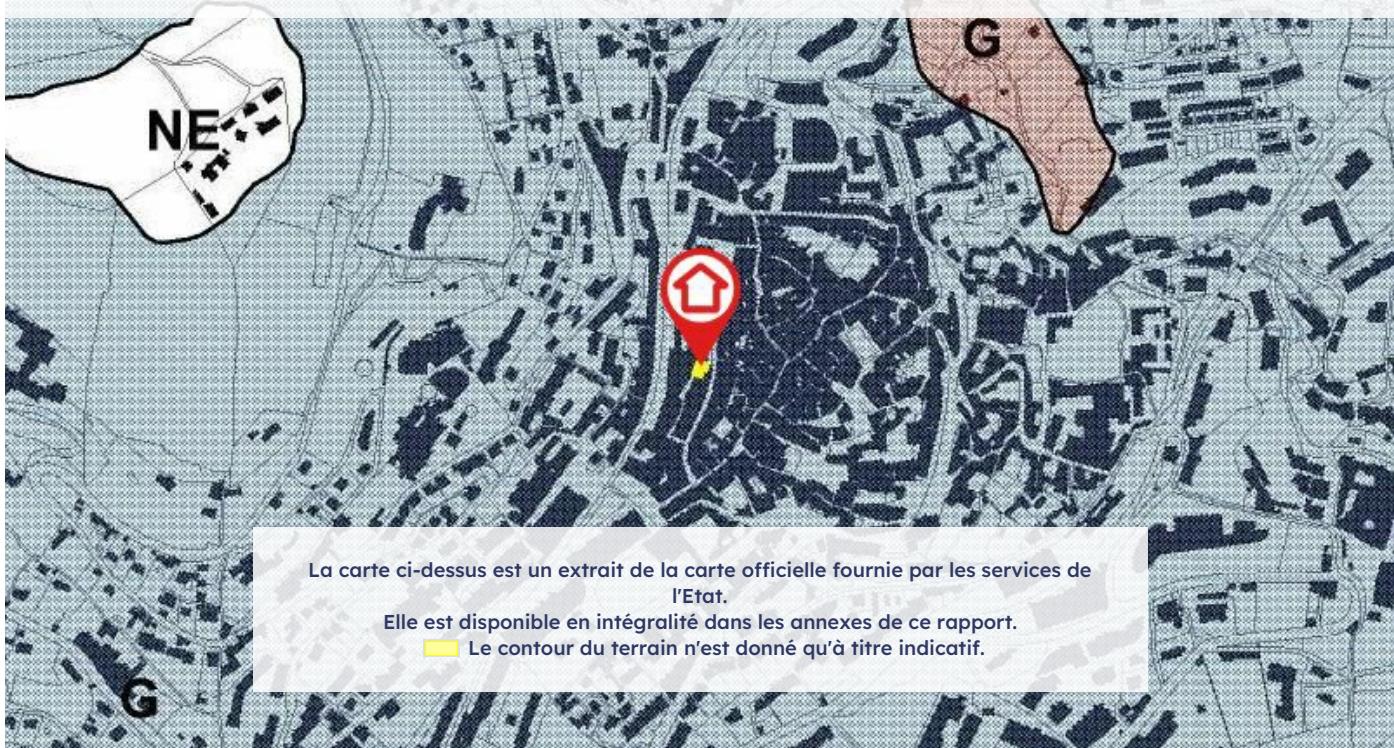
## Feu de forêt

## Concerné\*

\* L'immeuble est situé dans le périmètre d'une zone à risques

PPRn Feu de forêt, approuvé le 13/07/2009

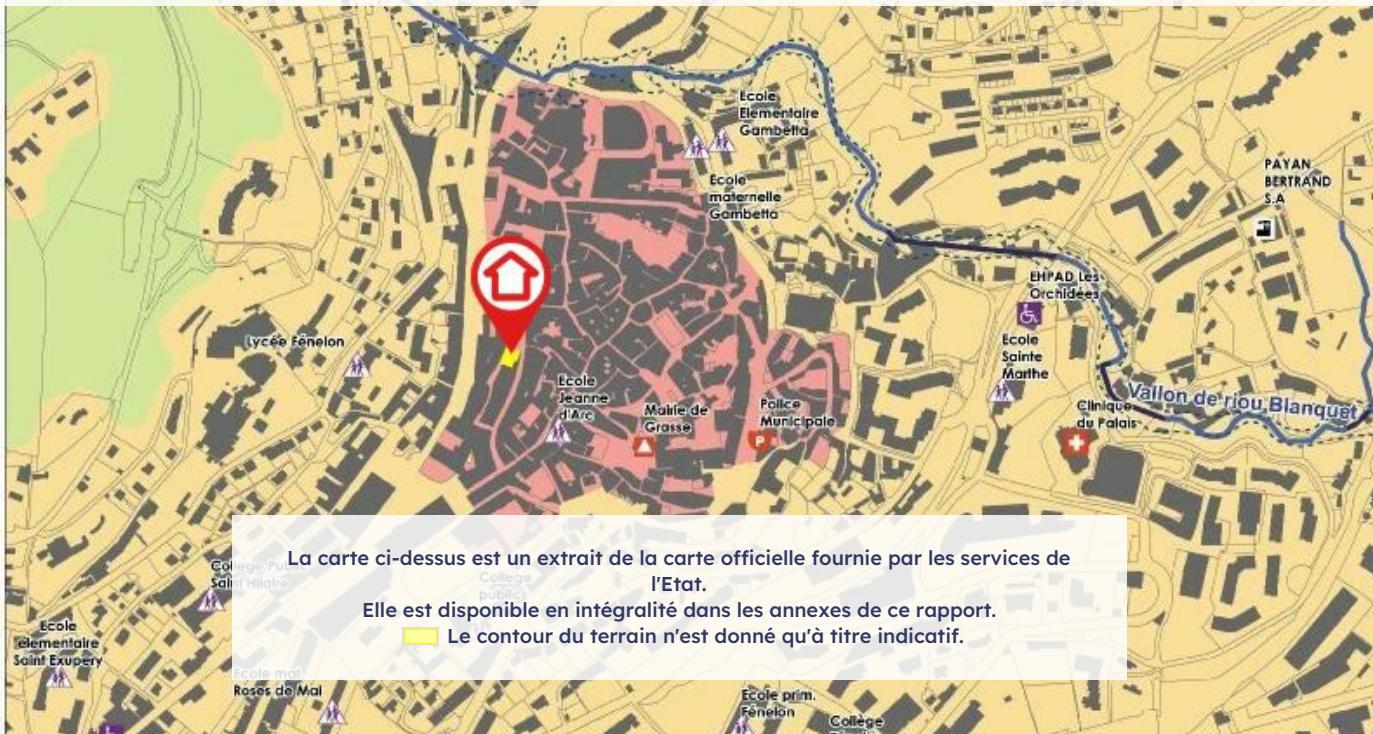
## Inondation

PPRn Par une crue (débordement de cours d'eau), prescrit le 25/08/2025

## Concerné\*

\* L'immeuble est situé dans le périmètre d'une zone à risques
