Constat des Risques d'Exposition au **Plomb**

MISSION N° : 060203820

Adresse : **6, RUE DU JESUS**
Ville : **06300 NICE**

Rapport de l'état du Bâtiment relatif à la Présence de Termites

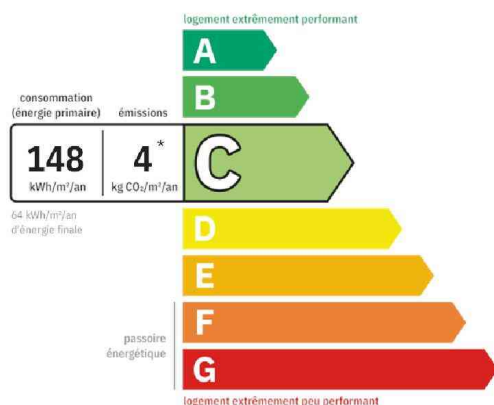
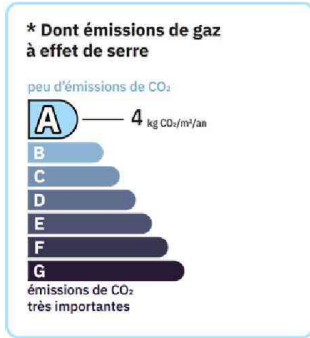
Performance énergétique et climatique

Le niveau de consommation énergétique dépend de l'isolation du logement et de la performance des équipements. Pour l'améliorer, voir pages 5 à 6.

Ce logement émet 124 kg de CO₂ par an, soit l'équivalent de 642 km parcourus en voiture.
 Le niveau d'émissions dépend principalement des types d'énergies utilisées (bois, électricité, gaz, fioul, etc.).
