DPE Diagnostic de performance énergétique (logement)

N°ADEME : 2406E0946302P
Etabli le : 15/03/2024
Valable jusqu'au : 14/03/2034

Adresse : FONTE COLOMBO Quartier St Mathieu Lieu dit Le Peyloubet 16
chemin de la platrière
06130 GRASSE

Type de bien : Maison Individuelle
Année de construction : Avant 1948
Surface habitable : 380,45 m²

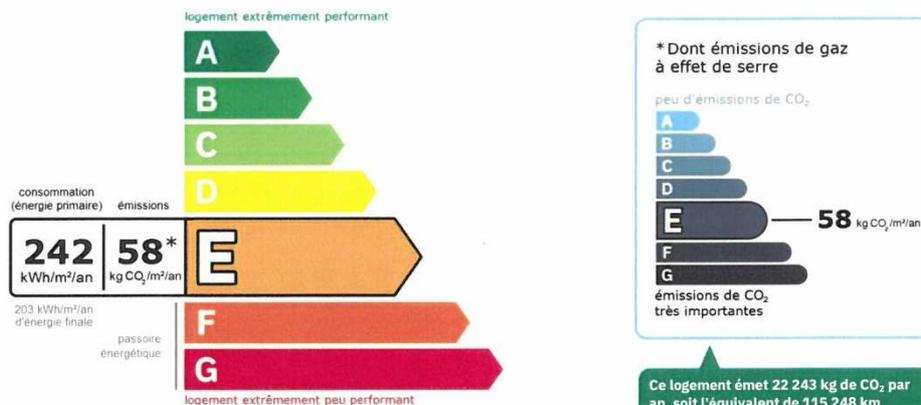
Performance énergétique et climatique

Le niveau de consommation énergétique dépend de l'isolation du logement et de la performance des équipements. Pour l'améliorer, voir pages 4 à 6

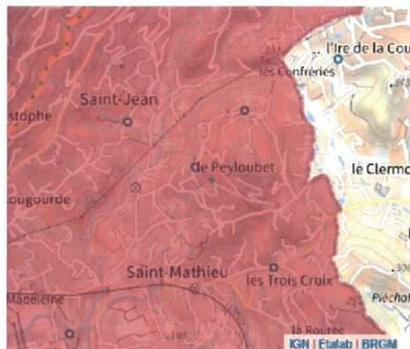
Mouvement de terrain
Affaissements et effondrements liés aux cavités souterraines
Eboulement ou chutes de pierres et de blocs
Glissement de terrain

Le plan de prévention des risques est un document réalisé par l'Etat qui interdit de construire dans les zones les plus exposées et encadre les constructions dans les autres zones exposées.

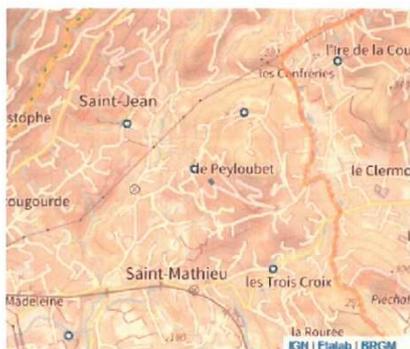
SISMICITÉ : 3/5

- 1 - très faible
- 2 - faible
- 3 - modéré
- 4 - moyen
- 5 - fort

Un tremblement de terre ou séisme, est un ensemble de secousses et de déformations brusques de l'écorce terrestre (surface de la Terre). Le zonage sismique détermine l'importance de l'exposition au risque sismique.

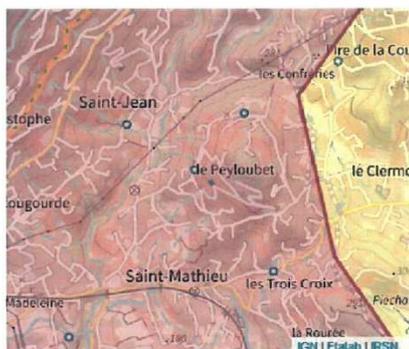
- 1 : potentiel radon faible
- 2 : potentiel radon moyen
- 3 : potentiel radon significatif

Le radon est un gaz radioactif naturel inodore, incolore et inerte. Ce gaz est présent partout dans les sols et il s'accumule dans les espaces clos, notamment dans les bâtiments.

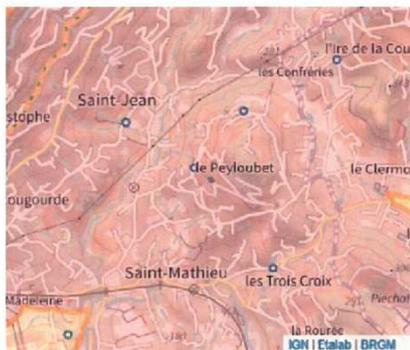
Exposition forte : La probabilité de survenue d'un sinistre est élevée et l'intensité des phénomènes attendus est forte. Les constructions, notamment les maisons individuelles, doivent être réalisées en suivant des prescriptions constructives ad hoc. Pour plus de détails :
