CERTIFICAT DE SUPERFICIE

N° de dossier :
6298 SUCCESSION BUFFA

Adresse : 37Bis Avenue Cernuschi 06500 MENTON
Nature du bien : Appartement
Etage : 3ème Etage
Lot(s) : 12
Date de construction : 1970

DPE diagnostic de performance énergétique (logement)

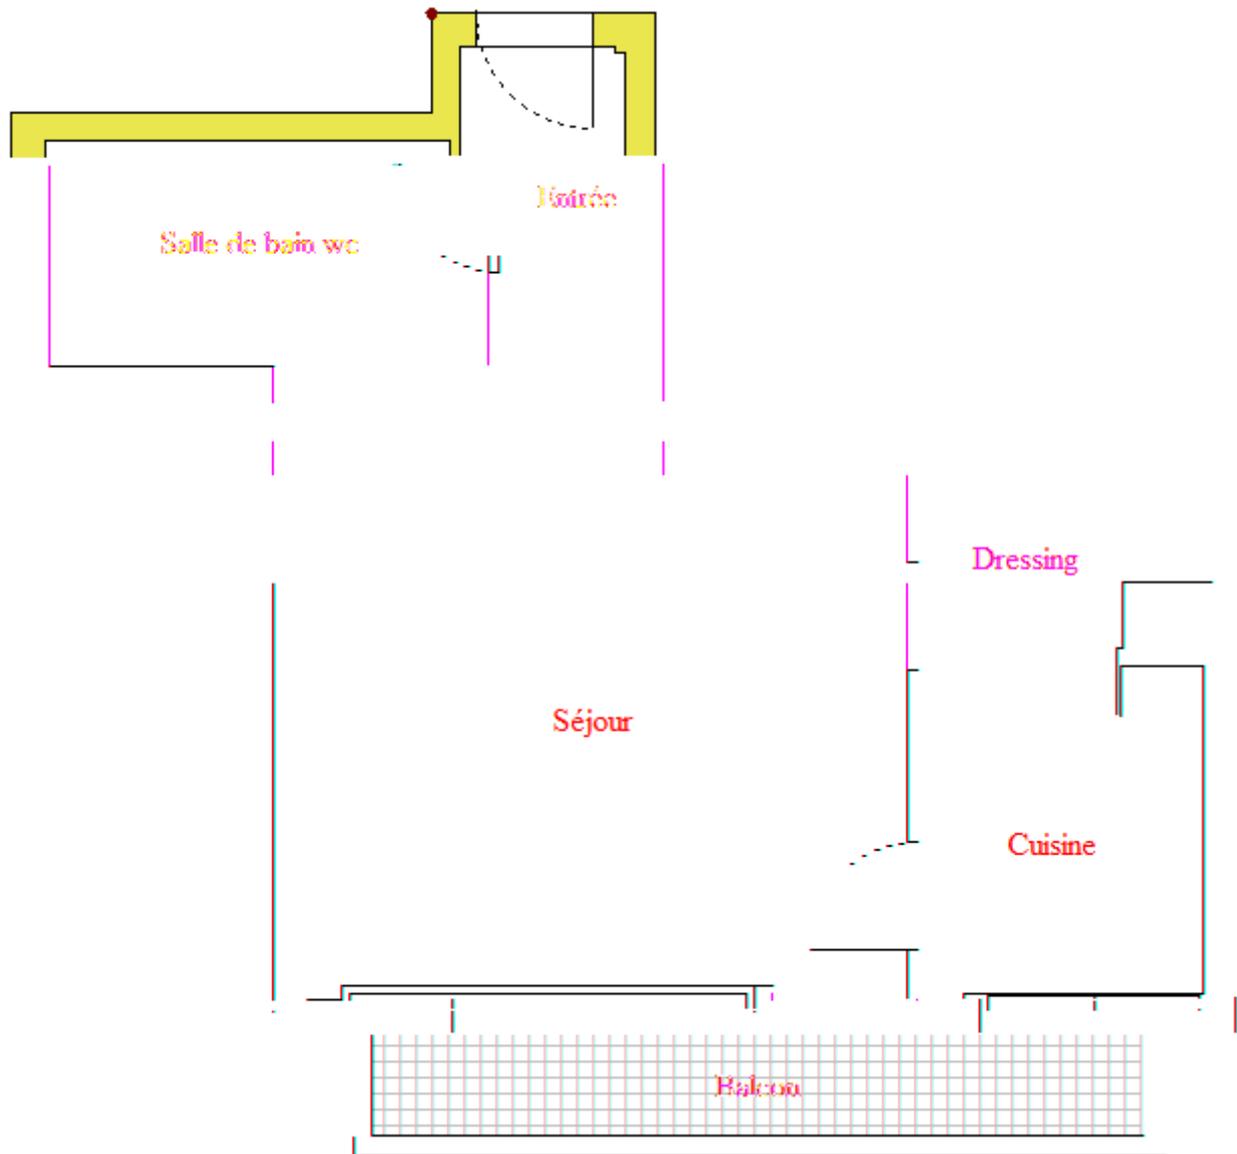
DISTRIBUTION DU BIEN
Non contractuelle

Pièce désignation	Superficie carrez (en m ²)
Entrée	2.80
Séjour	16.03
Dressing	2.82
Cuisine	3.72
Salle de bain wc	4.06

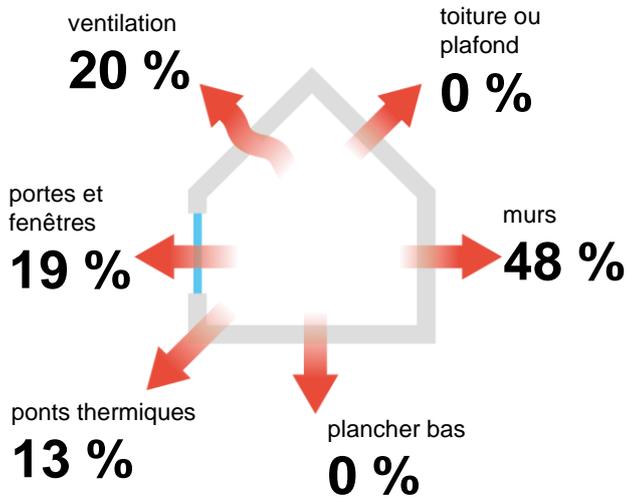
Schéma des déperditions de chaleur

murs	Mur 4 Nord Béton banché donnant sur Circulations communes, non isolé Mur 1 Sud Béton banché donnant sur Extérieur, isolation inconnue Mur 2 Est Béton banché donnant sur Extérieur, isolation inconnue	insuffisante

portes et fenêtres	Fenêtres coulissantes, Menuiserie métallique sans rupture de pont thermique - double vitrage vertical (e = 12 mm) avec Fermeture Fenêtres coulissantes, Menuiserie métallique sans rupture de pont thermique - double vitrage vertical (e = 14 mm) avec Fermeture Porte Bois Opaque pleine	insuffisante
