**CERTIFICAT DE SUPERFICIE**

N° de dossier :  
**6833/5201**

Adresse : 224 Chemin de Terron 06200 NICE  
Nature du bien : Maison  
Etage : Rez de chaussée  
Refs Cadastral MZ 246 , 59  
Date de construction : Non communiqué

# DPE diagnostic de performance énergétique (logement)

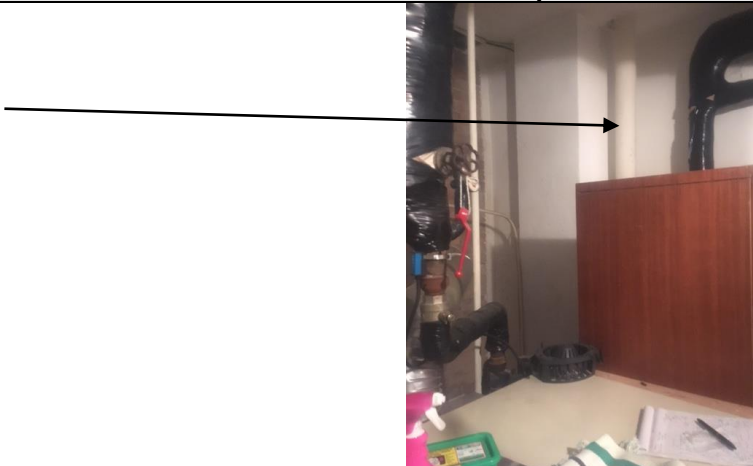
<b>PRELEVEMENT : P001</b>		
<b>Nom du client</b>	<b>Numéro de dossier</b>	<b>Pièce ou local</b>
	6833 24.04.25	RDJ - Local Chaufferie n°1
<b>Matériau</b>	<b>Date de prélèvement</b>	<b>Nom de l'opérateur</b>
Calorifugeage - Peinture	25/09/2020	ORIOI Patrick
<b>Localisation</b>	<b>Résultat</b>	
Conduits de fluide - Plafond	absence d'amiante

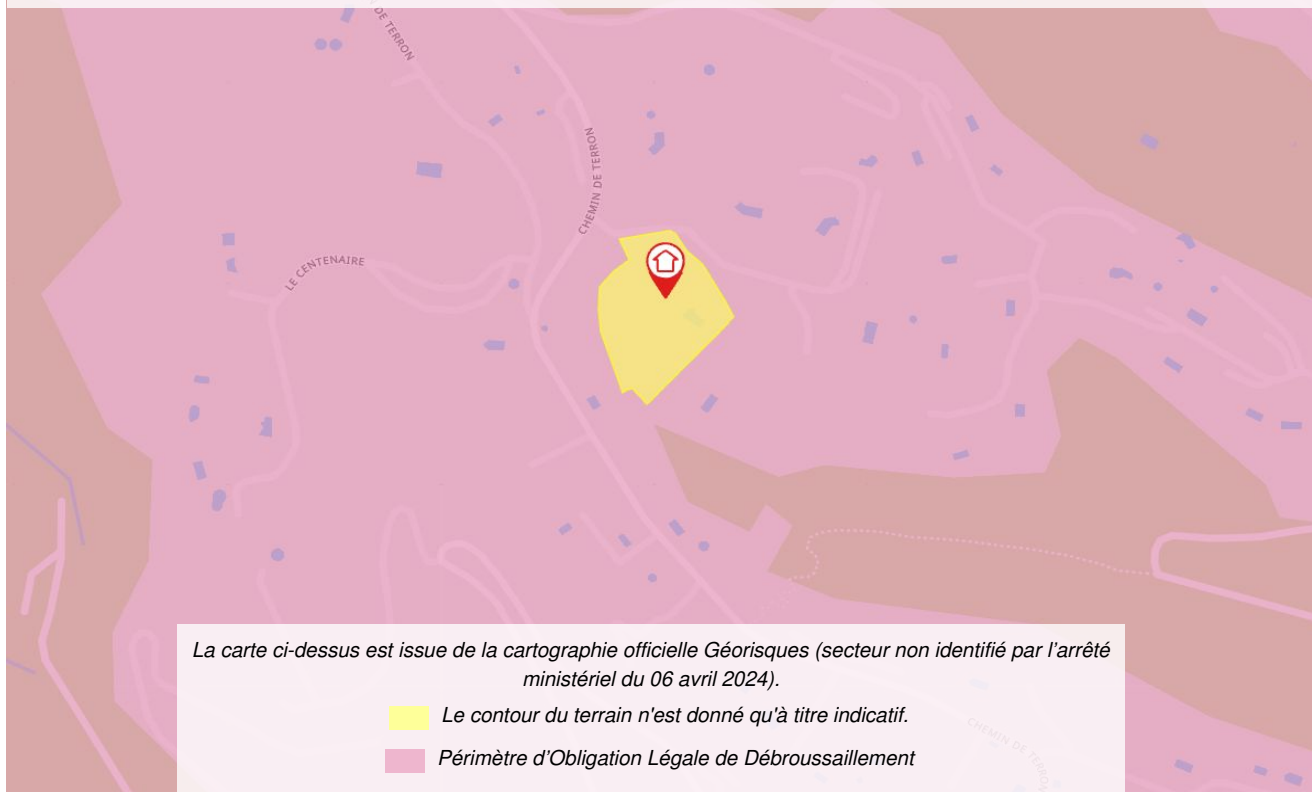
\* Le bien se situe dans le périmètre d'application d'une obligation légale de débroussaillage.

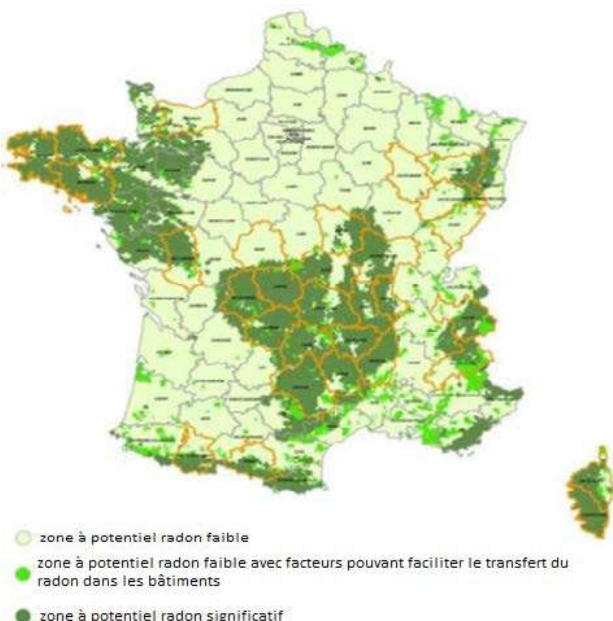
### Le zonage à potentiel radon des sols France métropolitaine

Le potentiel radon des sols représente la capacité du sol à émettre du radon. Il prend en compte la richesse en uranium et radium présents dans les roches du sous-sol, la porosité du sol ainsi que plusieurs facteurs géologiques particuliers pouvant favoriser la remontée du radon vers la surface comme les failles, les cavités souterraines, les zones minières...

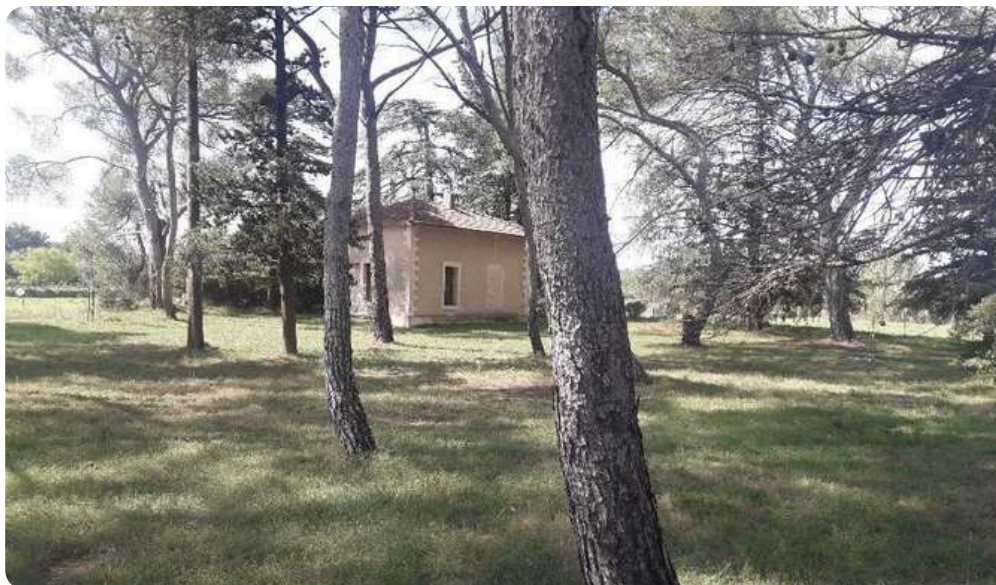
*Terrain respectant les obligations de débroussaillage, source : ONF.*

Le débroussaillage consiste sur une profondeur d'au moins 50 mètres<sup>1</sup> autour de son habitation, à **réduire la quantité de végétaux** et à **créer des discontinuités** dans la végétation restante.
