<u>N°Registre</u> : AA8742892 <u>Immeuble sis à</u> : SDC LE LYAUTEY 51 avenue Henri MATISSE 06200 NICE	<u>Nom et adresse du copropriétaire</u> <u>cédant</u> : 035007200024 CARLIER Yvonne Succession	<u>N° des lots</u> : APPARTEMENT 521 n° 0021 , LOCAL140 n° 0117	MUTATION à titre ONEREUX
---	--	--	--------------------------------

MUTATION DE LOTS DE COPROPRIETE

FICHE SYNTHETIQUE DE LA COPROPRIETE AA8-742-892

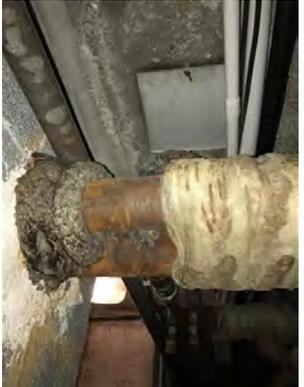
Identifiant et prélèvement	Localisation	Composant de la construction	Parties du composant	Description	Photo
M001-P001	Batiment 1 - cave	Flocages, Calorifugeages, Faux plafonds	Calorifugeages	Calorifugeages Commentaires prélèvement: calorifuge bat A B C Analyse à réaliser: Toutes les couches mélangées

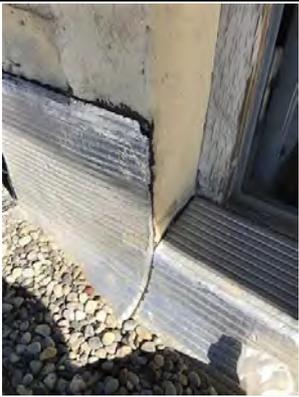
M002-P002	Batiment 1 - toiture	Revêtements bitumineux d'étanchéité	Bardeaux bitume ("shingle")	Bardeaux bitume ("shingle") Commentaires prélèvement: revêtements bitumineux argenté Analyse à réaliser: Toutes les couches mélangées

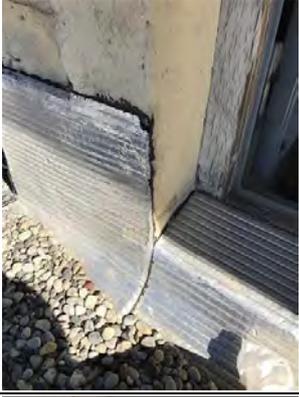
M003-P003	Batiment 1 - toiture	Revêtements bitumineux d'étanchéité	Bardeaux bitume ("shingle")	Bardeaux bitume ("shingle") Commentaires prélèvement: revêtement bitumineux vert Analyse à réaliser: Toutes les couches mélangées

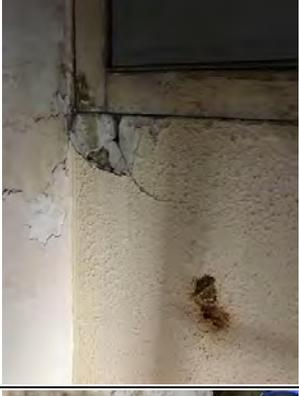
M004-P004	Batiment 2 - parties communes	Murs, Cloisons "en dur" et Poteaux (périphériques et intérieurs)	Peinture Murale	Peinture Murale Commentaires prélèvement: peinture blanche murale Analyse à réaliser: Toutes les couches mélangées

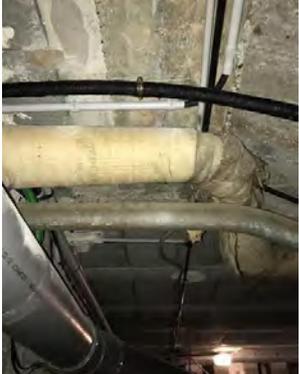
M006-P006	Batiment 2 - cave	Flocages, Calorifugeages, Faux plafonds	Calorifugeages	Calorifugeages Commentaires prélèvement: calorifuge bat 1B Analyse à réaliser: Toutes les couches mélangées

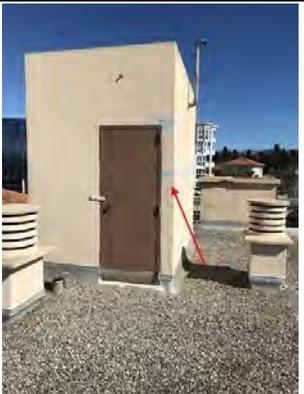
M007-P007	Batiment 2 - toiture	Revêtements de sol (l'analyse doit concerner chacune des couches du revêtement)	Revêtement bitumineux des fondations	Revêtement bitumineux des fondations Commentaires prélèvement: revêtement sur porte bitumineu Analyse à réaliser: Toutes les couches mélangées

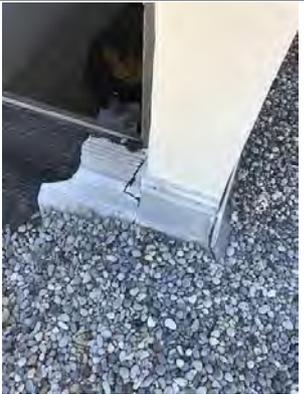
M008-P008	Batiment 2 - toiture	Revêtements de sol (l'analyse doit concerner chacune des couches du revêtement)	Revêtement bitumineux des fondations	Revêtement bitumineux des fondations Commentaires prélèvement: revêtement bitumineu Analyse à réaliser: Toutes les couches mélangées

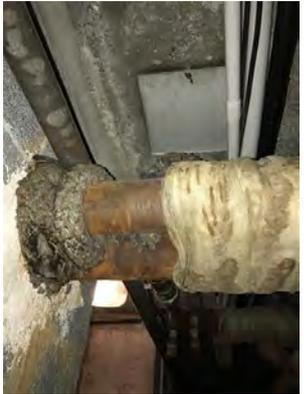
M009-P009				Commentaires prélèvement: peinture murale Analyse à réaliser: Toutes les couches mélangées	
M010-P010	Batiment 1 - cave	Flocages, Calorifugeages, Faux plafonds	Calorifugeages	Calorifugeages Commentaires prélèvement: calorifuge Analyse à réaliser: Toutes les couches mélangées

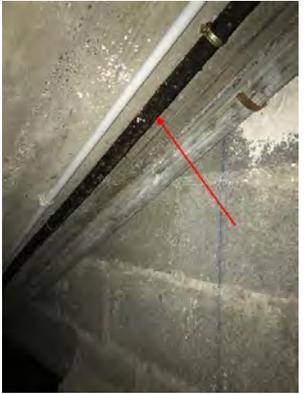
M012-P012	Batiment 1 - cave	Flocages, Calorifugeages, Faux plafonds	tuyau goudronné	tuyau goudronné Commentaires prélèvement: tuyau goudronné Analyse à réaliser: Toutes les couches mélangées

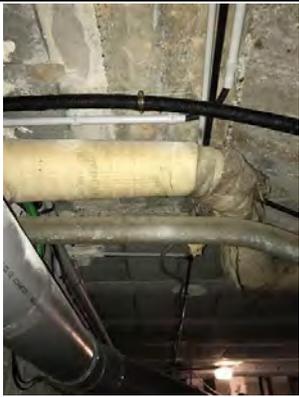
<p>M013-P013</p>	<p>Batiment 1 - cave</p>	<p>Flocages, Calorifugeages, Faux plafonds</p>	<p>Calorifugeages</p>	<p>Calorifugeages Commentaires prélèvement: calorifuge dans le batiment 1C Analyse à réaliser: Toutes les couches mélangées</p>

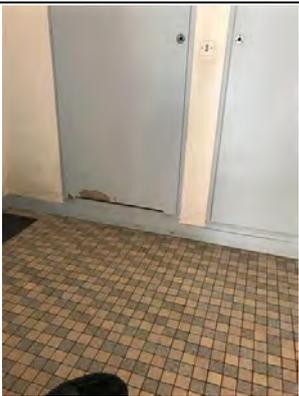
<p>M014-P014</p>	<p>Batiment 1 - parties communes</p>	<p>Murs, Cloisons "en dur" et Poteaux (périphériques et intérieurs)</p>	<p>peinture bleue sur porte</p>	<p>peinture bleue sur porte Commentaires prélèvement: peinture bleue sur porte parties communes Analyse à réaliser: Toutes les couches mélangées</p>

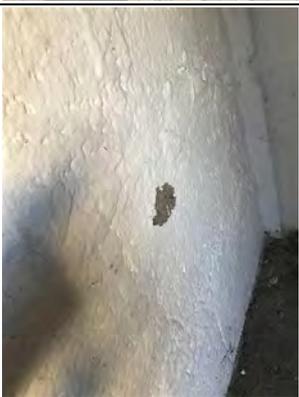
<p>M015-P015</p>	<p>batiment 1 - local reunion avec garage motos</p>	<p>Murs, Cloisons "en dur" et Poteaux (périphériques et intérieurs)</p>	<p>peinture murale</p>	<p>peinture murale Commentaires prélèvement: peinture murale salle de reunion Analyse à réaliser: Toutes les couches mélangées</p>

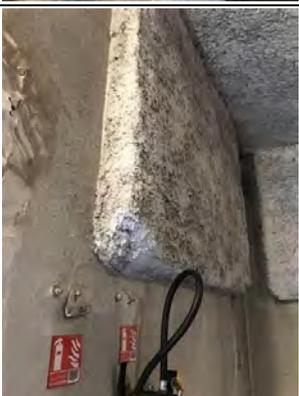
<p>M016-P016</p>	<p>chaufferie - chaufferie</p>	<p>Flocages, Calorifugeages, Faux plafonds</p>	<p>Flocages</p>	<p>Flocages Commentaires prélèvement: flocage Analyse à réaliser: Toutes les couches mélangées</p>

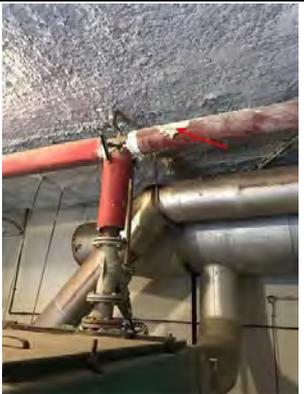
M017-P017	chaufferie - chaufferie	Conduits de vapeur, fumée, échappement	joints entre éléments	joints entre éléments Commentaires prélèvement: mousse jaune autour tuyau Analyse à réaliser: Toutes les couches mélangées

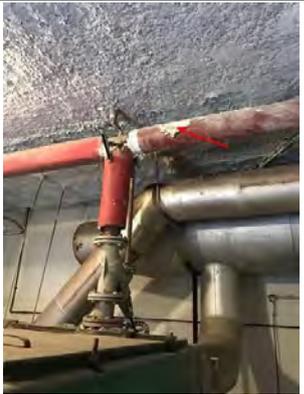
M018-P018	chaufferie - chaufferie	Conduits de vapeur, fumée, échappement	joints entre éléments	joints entre éléments Commentaires prélèvement: colonne rouge Analyse à réaliser: Toutes les couches mélangées

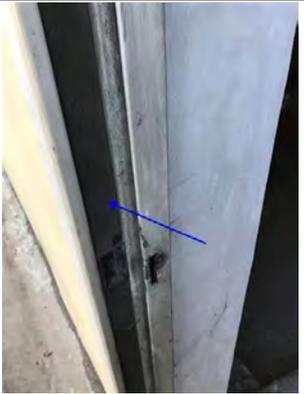
M018-P019	chaufferie - chaufferie	Joint entre porte	joints entre éléments	joints entre éléments Commentaires prélèvement: joint de dilatation Analyse à réaliser: Toutes les couches mélangées

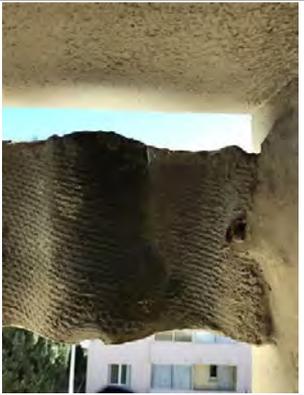
M020-P020	local boutique - parties communes	Murs, Cloisons "en dur" et Poteaux (périphériques et intérieurs)	Revêtements durs (amiante-ciment)	Revêtements durs (amiante-ciment) Commentaires prélèvement: acces toiture fibro ciment Analyse à réaliser: Toutes les couches mélangées

Localisation	Identifiant + Description	Conclusion (justification)	Etat de conservation** et préconisations*	Photo
local boutique - parties communes	<p><u>Identifiant:</u> M020-P020</p> <p><u>Description:</u> Revêtements durs (amiante-ciment)</p> <p><u>Liste selon annexe.13-9 du CSP:</u> B</p>	Présence d'amiante (Après analyse en laboratoire)	<p>Matériau non dégradé</p> <p><u>Résultat EP**</u></p> <p><u>Préconisation:</u> Il est recommandé de réaliser une évaluation périodique.</p>

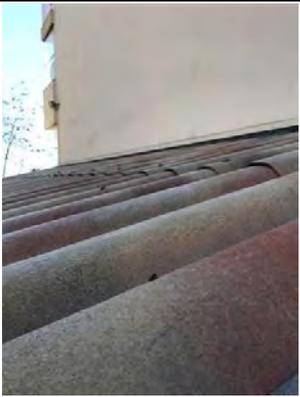
<p>M022-P021</p>	<p>local velo 1 - toiture</p>	<p>Toitures</p>	<p>Plaques (fibres- ciment)</p>	<p>Plaques (fibres-ciment) Commentaires prélèvement: tuiles en fibro ciment Analyse à réaliser: Toutes les couches mélangées</p>

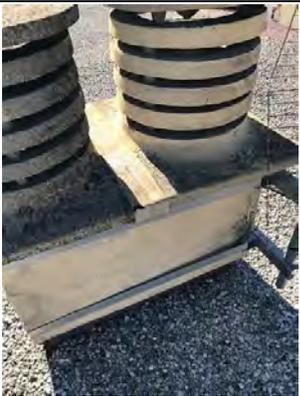
<p>M023-P022</p>				<p>Commentaires prélèvement: revêtement bitumeu Analyse à réaliser: Toutes les couches mélangées</p>	
<p>M024-P023</p>	<p>Batiment 4 - toiture</p>	<p>Revêtements de sol (l'analyse doit concerner chacune des couches du revêtement)</p>	<p>Revêtement bitumineux des fondations</p>	<p>Revêtement bitumineux des fondations Commentaires prélèvement: revêtement bitumeu entre les cheminées Analyse à réaliser: Toutes les couches mélangées</p>

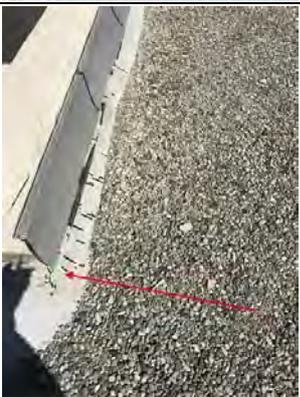
<p>M025-P024</p>	<p>Batiment 4 - toiture</p>	<p>Revêtements de sol (l'analyse doit concerner chacune des couches du revêtement)</p>	<p>Revêtement bitumineux des fondations</p>	<p>Revêtement bitumineux des fondations avec caoutchouc Commentaires prélèvement: revêtement avec caoutchouc Analyse à réaliser: Toutes les couches mélangées</p>

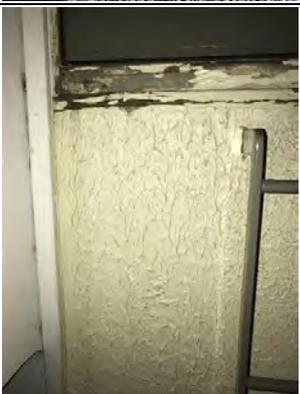
<p>M026-P025</p>	<p>Batiment 4 - parties communes</p>	<p>Murs et cloisons</p>	<p>peinture murale jaune</p>	<p>peinture murale jaune Commentaires prélèvement: peinture murale jaune Analyse à réaliser: Toutes les couches mélangées</p>

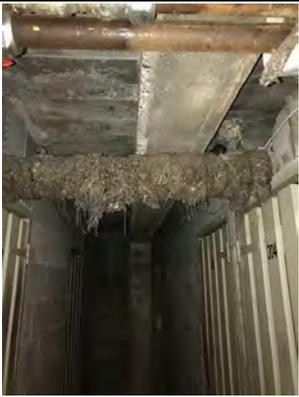
M027-P026	Batiment 4 - cave	Flocages, Calorifugeages, Faux plafonds	Calorifugeages	Calorifugeages Commentaires prélèvement: calorifuge Analyse à réaliser: Toutes les couches mélangées

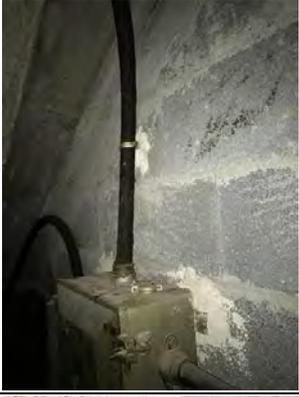
M028-P027	Batiment 4 - cave	Revêtements bitumineux d'étanchéité	Revêtements	Revêtements goudronné Commentaires prélèvement: revêtement goudronné noir Analyse à réaliser: Toutes les couches mélangées

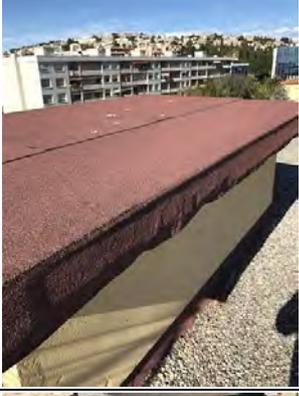
M030-P029	Batiment 3 - toitures	Revêtements bitumineux d'étanchéité	Bardeaux bitume ("shingle")	Bardeaux bitume ("shingle") Commentaires prélèvement: revêtement bitumieus rouge Analyse à réaliser: Toutes les couches mélangées

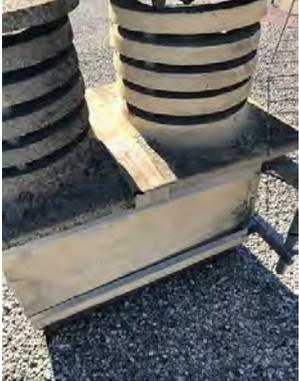
M031-P030	Batiment 3 - toitures	Toitures	Bardeaux bitumineux	Bardeaux bitumineux Commentaires prélèvement: bardeau bitumieus Analyse à réaliser: Toutes les couches mélangées

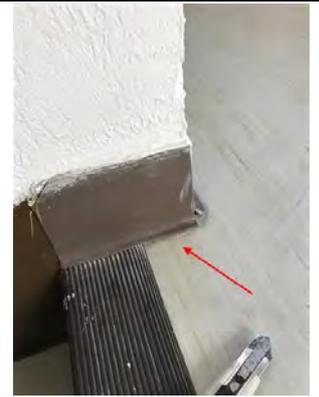
<p>M032-P031</p>	<p>Batiment 3 - parties communes</p>	<p>Revêtements de sol (l'analyse doit concerner chacune des couches du revêtement)</p>	<p>Dalles plastiques, plinthe</p>	<p>Dalles plastiques, plinthe Commentaires prélèvement: dalle de lino + colle, plinthe de couleur marron Analyse à réaliser: Toutes les couches mélangées</p>

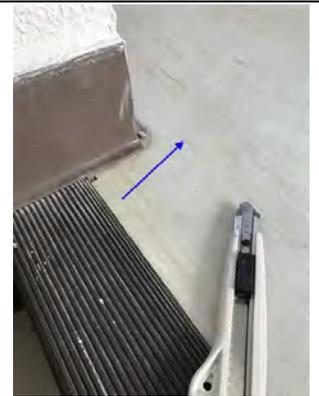
<p>M033-P032</p>	<p>Batiment 3 - parties communes</p>	<p>Revêtements de sol (l'analyse doit concerner chacune des couches du revêtement)</p>	<p>Dalles plastiques nez de marche noir</p>	<p>Dalles plastiques nez de marche noir Commentaires prélèvement: dalles plastique nez de marche Analyse à réaliser: Toutes les couches mélangées</p>

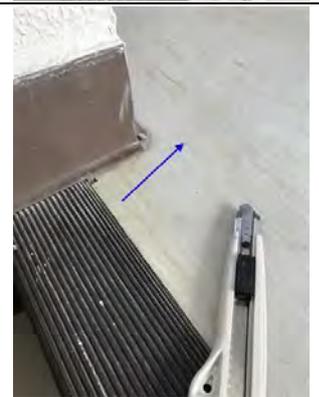
<p>M034-P033</p>	<p>Batiment 3 - parties communes</p>	<p>Revêtements de sol (l'analyse doit concerner chacune des couches du revêtement)</p>	<p>Dalles plastiques</p>	<p>Dalles plastiques Commentaires prélèvement: dalles plastique nez de marche + colle Analyse à réaliser: Toutes les couches mélangées</p>

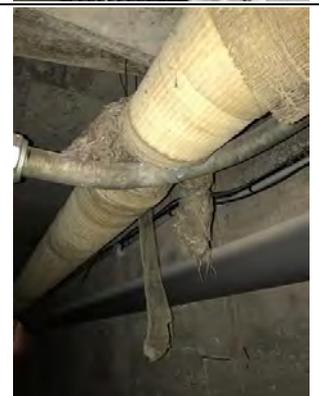
<p>M035-P034</p>	<p>Batiment 3 - cave</p>	<p>Flocages, Calorifugeages, Faux plafonds</p>	<p>Calorifugeages</p>	<p>Calorifugeages Commentaires prélèvement: calorifuge Analyse à réaliser: Toutes les couches mélangées</p>

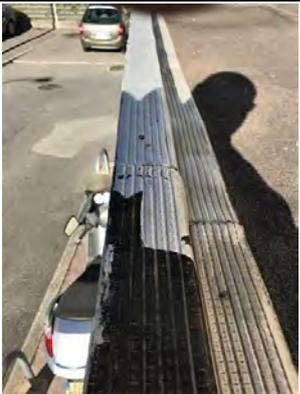
M036-P035	local velo 2 - toiture	Toitures	Bardeaux bitumineux	Bardeaux bitumineux Commentaires prélèvement: bardeau bitumineu argenté Analyse à réaliser: Toutes les couches mélangées

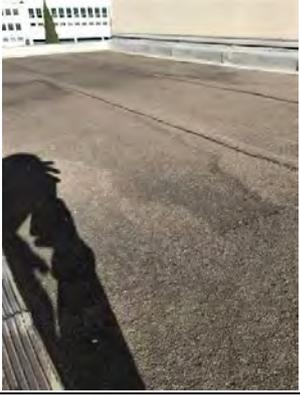
M037-P036	local velo 2 - toiture	Toitures	Bardeaux bitumineux	Bardeaux bitumineux Commentaires prélèvement: bardeau bitumineu marron Analyse à réaliser: Toutes les couches mélangées

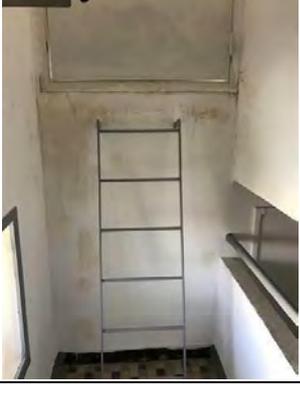
M039-P038	Batiment 5 - parties communes	Murs, Cloisons "en dur" et Poteaux (périphériques et intérieurs)	peinture	peinture Commentaires prélèvement: peinture murale Analyse à réaliser: Toutes les couches mélangées

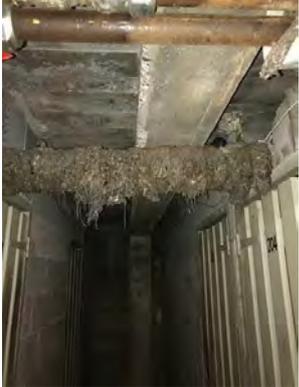
M040-P039	Batiment 5 - caves	Flocages, Calorifugeages, Faux plafonds	Calorifugeages	Calorifugeages Commentaires prélèvement: calorifuge Analyse à réaliser: Toutes les couches mélangées

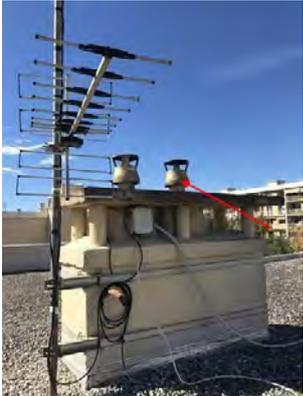
local boutique - toiture	<p><u>Identifiant:</u> M021</p> <p><u>Description:</u> Conduits de fumée en amiante-ciment</p> <p><u>Liste selon annexe.13-9 du CSP:</u> B</p>	Présence d'amiante (sur connaissance de l'opérateur)	<p>Matériau non dégradé</p> <p><u>Résultat EP**</u></p> <p><u>Préconisation:</u> Il est recommandé de réaliser une évaluation périodique.</p>

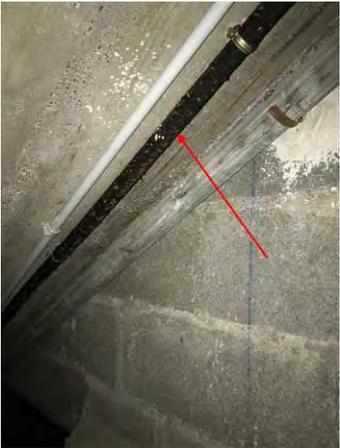
Localisation	Identifiant + Description	Photo
Batiment 1 - cave	<p><u>Identifiant:</u> M012-P012</p> <p><u>Description:</u> tuyau goudronné</p> <p><u>Liste selon annexe.13-9 du CSP:</u> A</p>

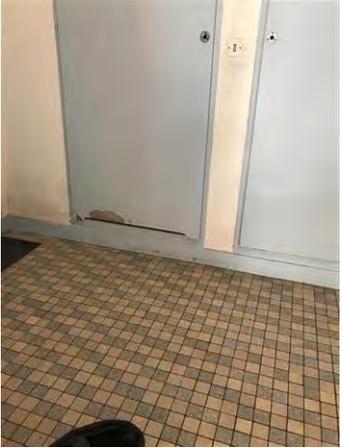
<p>Batiment 1 - parties communes</p>	<p><u>Identifiant:</u> M014-P014 <u>Description:</u> peinture bleue sur porte</p>

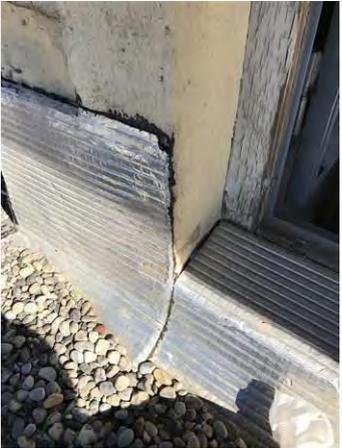
<p>Batiment 1 - toiture</p>	<p><u>Identifiant:</u> M002-P002 <u>Description:</u> Bardeaux bitume ("shingle") <u>Liste selon annexe 13-9 du CSP:</u> B</p>

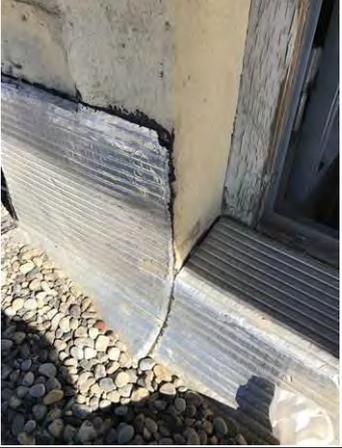
Localisation	Identifiant + Description	Photo
	<p><u>Identifiant:</u> M003-P003 <u>Description:</u> Bardeaux bitume ("shingle") <u>Liste selon annexe 13-9 du CSP:</u> B</p>

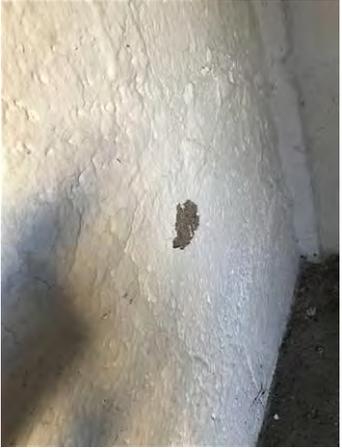
<p>batiment 1 - local reunion avec garage motos</p>	<p><u>Identifiant:</u> M015-P015 <u>Description:</u> peinture murale</p>

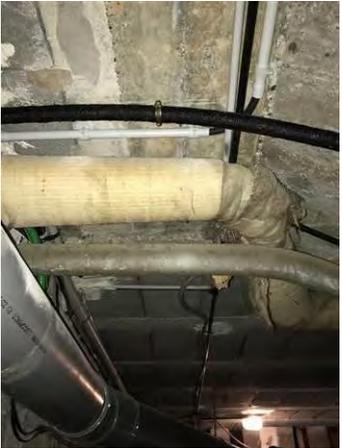
<p>Batiment 2 - cave</p>	<p><u>Identifiant:</u> M006-P006 <u>Description:</u> Calorifugeages <u>Liste selon annexe 13-9 du CSP:</u> A</p>

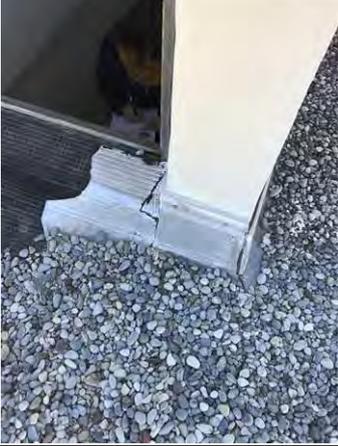
Localisation	Identifiant + Description	Photo
Batiment 2 - toiture	<p><u>Identifiant:</u> M007-P007 <u>Description:</u> Revêtement bitumineux des fondations</p>

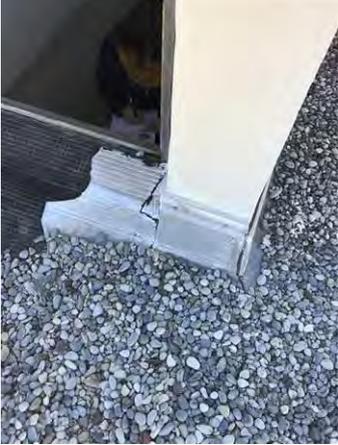
<p><u>Identifiant:</u> M008-P008 <u>Description:</u> Revêtement bitumineux des fondations</p>

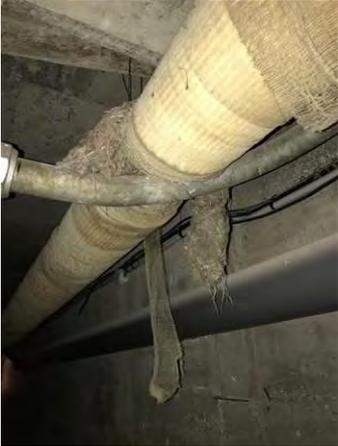
Batiment 3 - cave	<p><u>Identifiant:</u> M035-P034 <u>Description:</u> Calorifugeages <u>Liste selon annexe.13-9 du CSP:</u> A</p>

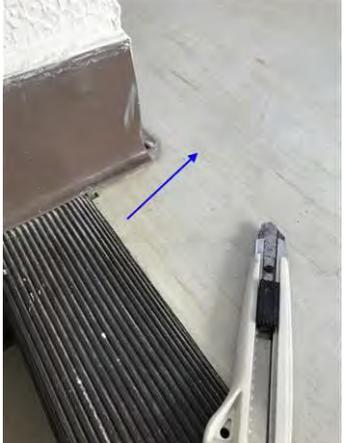
Localisation	Identifiant + Description	Photo
<p>Batiment 3 - parties communes</p>	<p><u>Identifiant:</u> M032-P031 <u>Description:</u> Dalles plastiques, plinthe <u>Liste selon annexe 13-9 du CSP:</u> B</p>

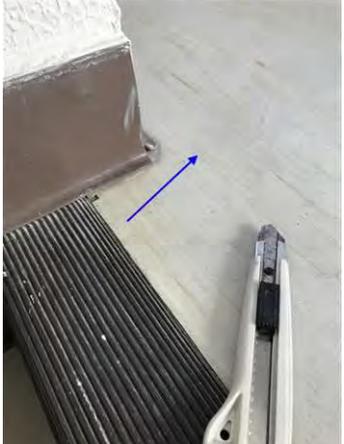
<p><u>Identifiant:</u> M033-P032 <u>Description:</u> Dalles plastiques nez de marche noir <u>Liste selon annexe 13-9 du CSP:</u> B</p>

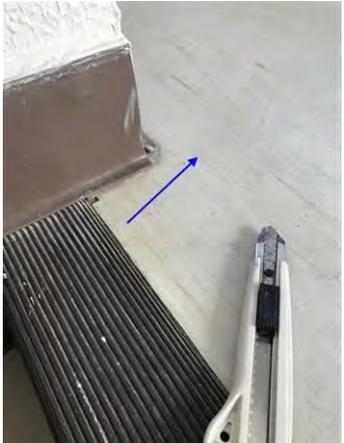
<p><u>Identifiant:</u> M034-P033 <u>Description:</u> Dalles plastiques <u>Liste selon annexe 13-9 du CSP:</u> B</p>

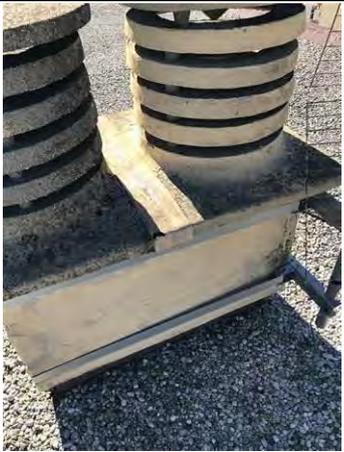
<p><u>Identifiant:</u> M031-P030 <u>Description:</u> Bardeaux bitumineux <u>Liste selon annexe 13-9 du CSP:</u> B</p>

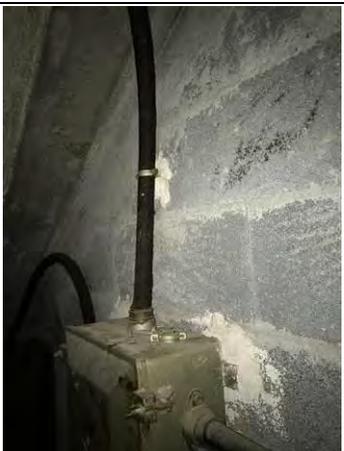
Batiment 4 - cave	<p><u>Identifiant:</u> M027-P026 <u>Description:</u> Calorifugeages <u>Liste selon annexe 13-9 du CSP:</u> A</p>

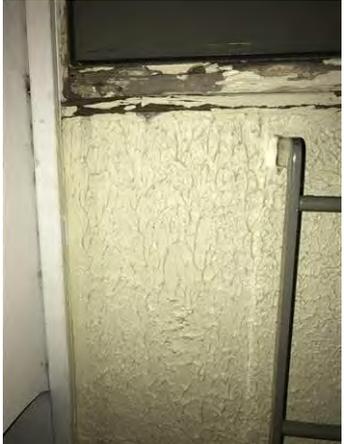
<p>Batiment 4 - parties communes</p>	<p><u>Identifiant:</u> M026-P025 <u>Description:</u> peinture murale jaune</p>

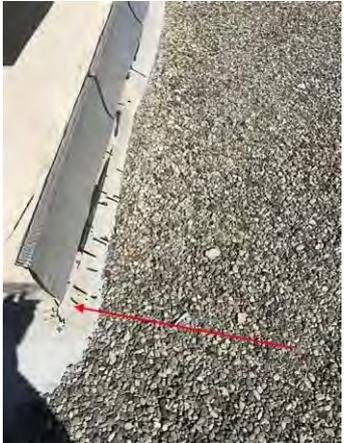
<p>Batiment 4 - toiture</p>	<p><u>Identifiant:</u> M024-P023 <u>Description:</u> Revêtement bitumineux des fondations</p>

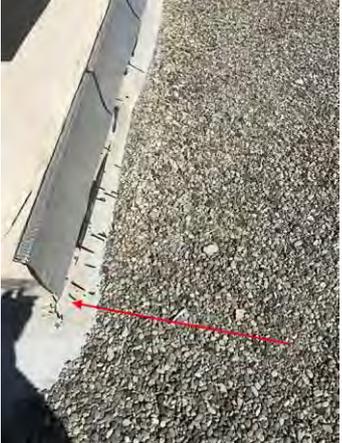
Localisation	Identifiant + Description	Photo
	<p><u>Identifiant:</u> M025-P024 <u>Description:</u> Revêtement bitumineux des fondations avec caoutchouc</p>

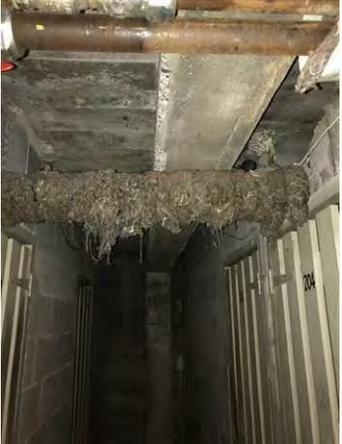
<p>Batiment 5 - caves</p>	<p><u>Identifiant:</u> M040-P039 <u>Description:</u> Calorifugeages <u>Liste selon annexe 13-9 du CSP:</u> A</p>

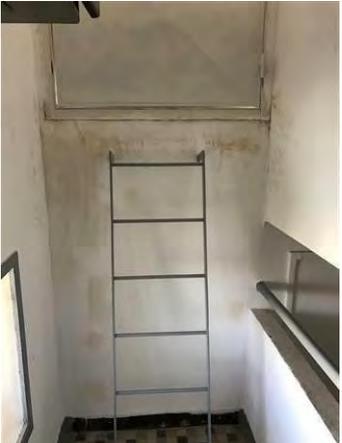
<p>Batiment 5 - parties communes</p>	<p><u>Identifiant:</u> M039-P038 <u>Description:</u> peinture</p>

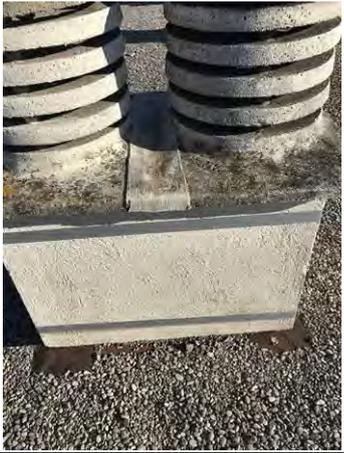
Localisation	Identifiant + Description	Photo
<p>Batiment 5 - toiture</p>	<p><u>Identifiant:</u> M038-P037 <u>Description:</u> Bardeaux bitumineux <u>Liste selon annexe 13-9 du CSP:</u> B</p>

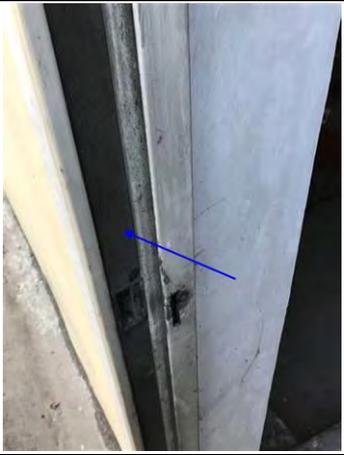
<p>chaufferie - chaufferie</p>	<p><u>Identifiant:</u> M016-P016 <u>Description:</u> Flocages <u>Liste selon annexe 13-9 du CSP:</u> A</p>

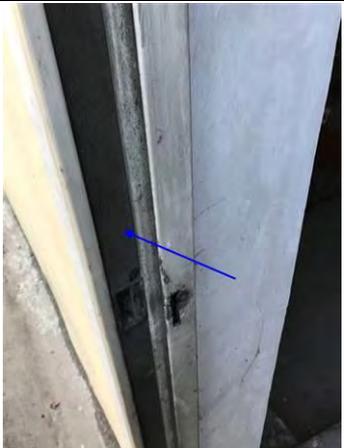
<p><u>Identifiant:</u> M017-P017 <u>Description:</u> joints entre éléments <u>Liste selon annexe 13-9 du CSP:</u> B</p>

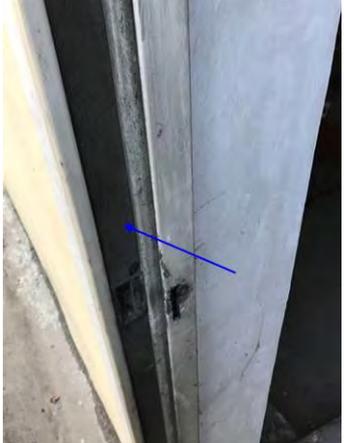
Localisation	Identifiant + Description	Photo
	<p><u>Identifiant:</u> M018-P018 <u>Description:</u> joints entre éléments <u>Liste selon annexe 13-9 du CSP:</u> B</p>

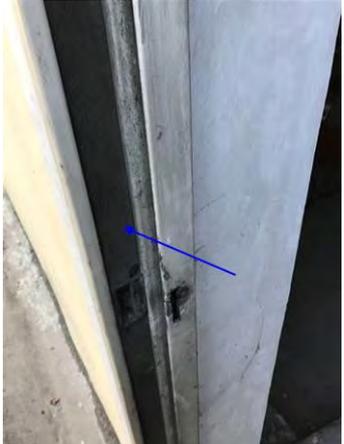
<p><u>Identifiant:</u> M019-P019 <u>Description:</u> joints entre éléments <u>Liste selon annexe 13-9 du CSP:</u> B</p>

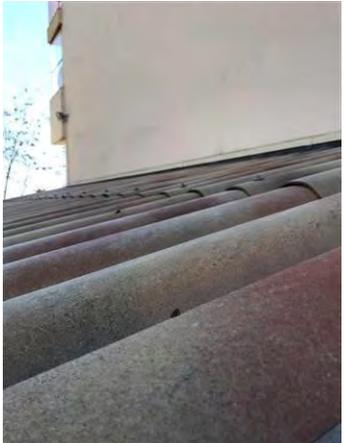
<p>local velo 1 - toiture</p>	<p><u>Identifiant:</u> M022-P021 <u>Description:</u> Plaques (fibres-ciment) <u>Liste selon annexe 13-9 du CSP:</u> B</p>

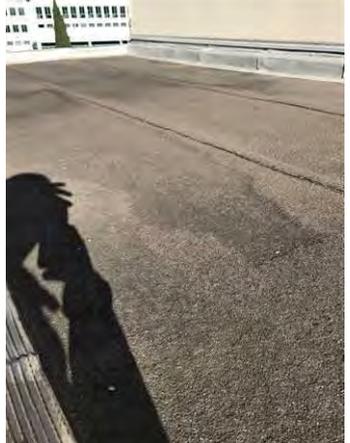
Localisation	Identifiant + Description	Photo
local velo 2 - toiture	<p><u>Identifiant:</u> M036-P035 <u>Description:</u> Bardeaux bitumineux <u>Liste selon annexe 13-9 du CSP:</u> B</p>

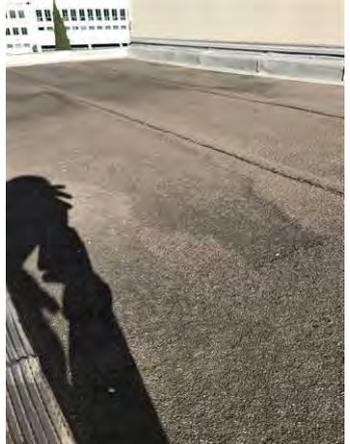
<p><u>Identifiant:</u> M037-P036 <u>Description:</u> Bardeaux bitumineux <u>Liste selon annexe 13-9 du CSP:</u> B</p>

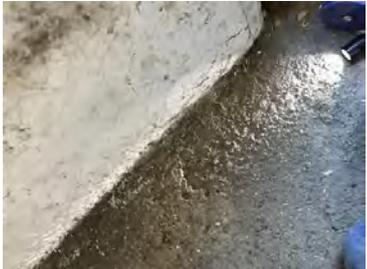
Batiment 2 - parties communes	<p><u>Identifiant:</u> M004-P004 <u>Description:</u> Peinture Murale</p>

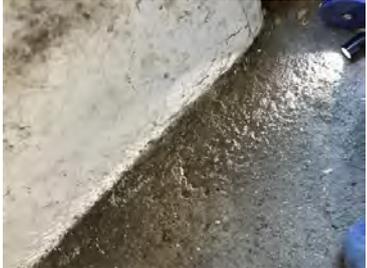
<p><u>Identifiant:</u> M005-P005 <u>Description:</u> Peinture Murale au vide ordures</p>

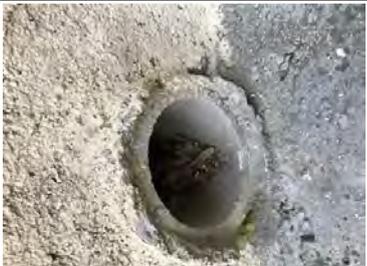
Parties extérieures	<p><u>Identifiant:</u> M029-P028 <u>Description:</u> Conduites d'eaux usées <u>Liste selon annexe 13-9 du CSP:</u> B</p>

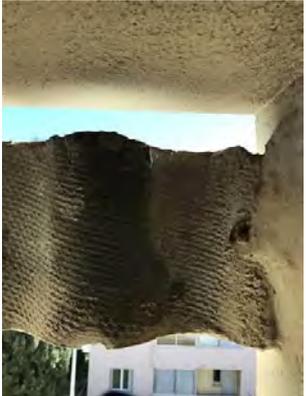
Localisation	Identifiant + Description	Conclusion (Justification)	Etat de conservation** et préconisations*	Photo
local boutique - parties communes	<p><u>Identifiant</u>: M020-P020</p> <p><u>Description</u>: Revêtements durs (amiante-ciment)</p> <p><u>Liste selon annexe 13-9 du CSP</u>: B</p>	Présence d'amiante (Après analyse en laboratoire)	<p>Matériau non dégradé</p> <p><u>Résultat</u> EP**</p> <p><u>Préconisation</u>: Il est recommandé de réaliser une évaluation périodique.</p>

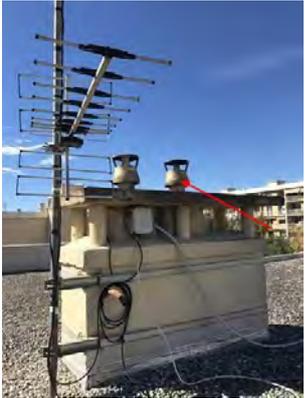
Localisation	Identifiant + Description	Conclusion (Justification)	Etat de conservation** et préconisations*	Photo
local boutique - toiture	<p><u>Identifiant:</u> M021 <u>Description:</u> Conduits de fumée en amiante-ciment <u>Liste selon annexe.13-9 du CSP:</u> B</p>	Présence d'amiante (sur connaissance de l'opérateur)	<p>Matériau non dégradé</p> <p><u>Résultat EP**</u></p> <p><u>Préconisation:</u> Il est recommandé de réaliser une évaluation périodique.</p>

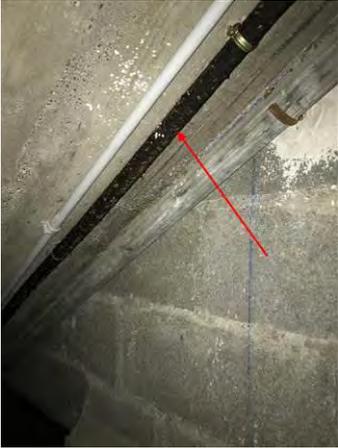
Localisation	Identifiant + Description	Photo
Batiment 1 - cave	<p><u>Identifiant:</u> M012-P012 <u>Description:</u> tuyau goudronné <u>Liste selon annexe.13-9 du CSP:</u> A</p>

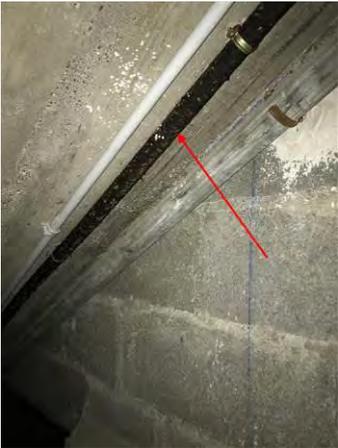
<p><u>Identifiant:</u> M013-P001 <u>Description:</u> Calorifugeages <u>Liste selon annexe.13-9 du CSP:</u> A</p>

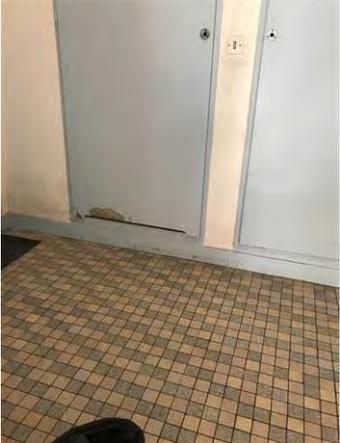
Localisation	Identifiant + Description	Photo
<p>Batiment 1 - parties communes</p>	<p><u>Identifiant:</u> M014-P014 <u>Description:</u> peinture bleue sur porte</p>

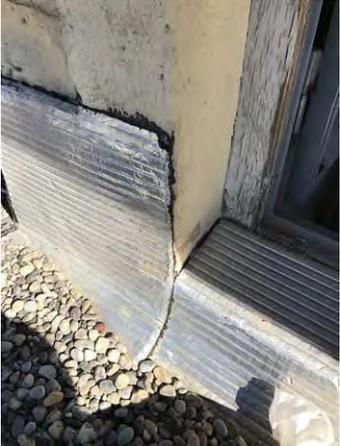
<p>Batiment 1 - toiture</p>	<p><u>Identifiant:</u> M002-P002 <u>Description:</u> Bardeaux bitume ("shingle") <u>Liste selon annexe 13-9 du CSP:</u> B</p>

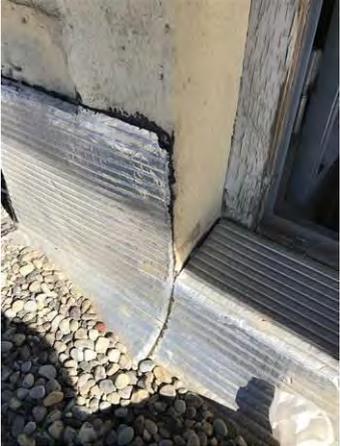
<p><u>Identifiant:</u> M003-P003 <u>Description:</u> Bardeaux bitume ("shingle") <u>Liste selon annexe 13-9 du CSP:</u> B</p>

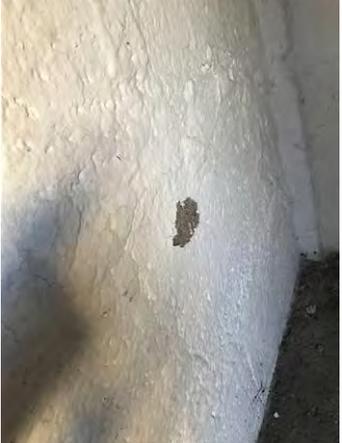
Localisation	Identifiant + Description	Photo
bâtiment 1 - local reunion avec garage motos	<p><u>Identifiant:</u> M015-P015 <u>Description:</u> peinture murale</p>

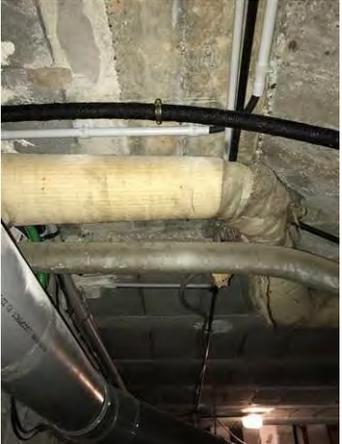
Batiment 2 - cave	<p><u>Identifiant:</u> M006-P006 <u>Description:</u> Calorifugeages <u>Liste selon annexe 13-9 du CSP:</u> A</p>

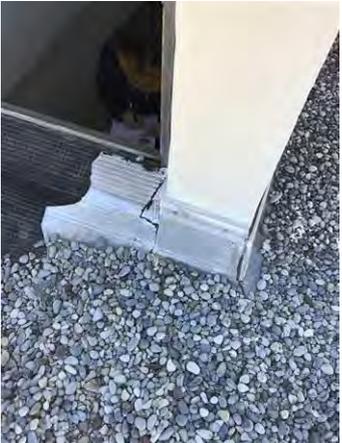
Batiment 2 - toiture	<p><u>Identifiant:</u> M007-P007 <u>Description:</u> Revêtement bitumineux des fondations</p>

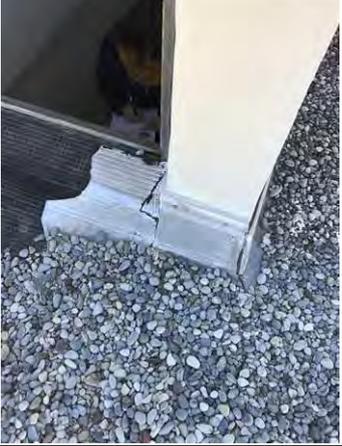
Localisation	Identifiant + Description	Photo
	<p><u>Identifiant:</u> M008-P008 <u>Description:</u> Revêtement bitumineux des fondations</p>

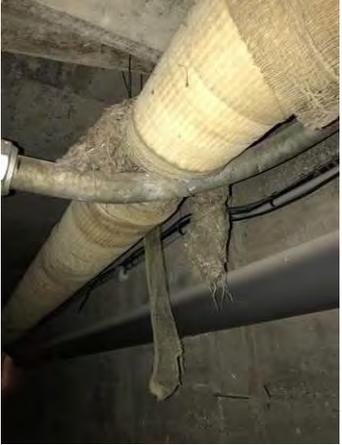
<p>Batiment 3 - cave</p>	<p><u>Identifiant:</u> M035-P034 <u>Description:</u> Calorifugeages <u>Liste selon annexe 13-9 du CSP:</u> A</p>

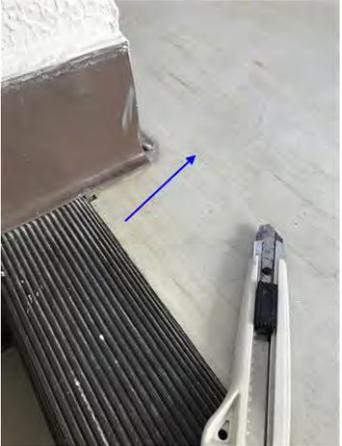
<p>Batiment 3 - parties communes</p>	<p><u>Identifiant:</u> M032-P031 <u>Description:</u> Dalles plastiques, plinthe <u>Liste selon annexe 13-9 du CSP:</u> B</p>

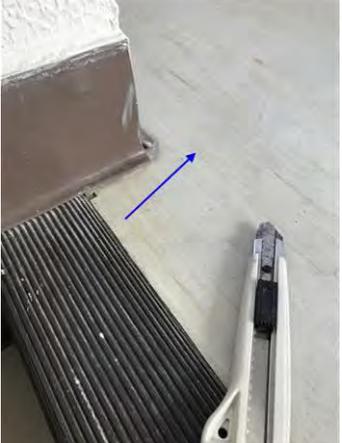
Localisation	Identifiant + Description	Photo
	<p><u>Identifiant:</u> M033-P032 <u>Description:</u> Dalles plastiques nez de marche noir <u>Liste selon annexe 13-9 du CSP:</u> B</p>

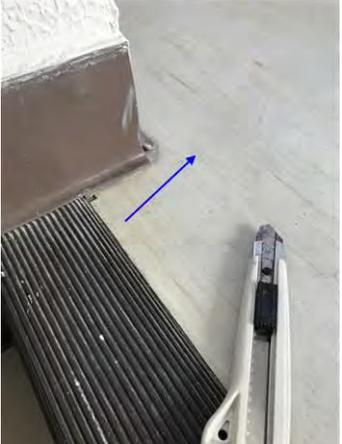
<p><u>Identifiant:</u> M034-P033 <u>Description:</u> Dalles plastiques <u>Liste selon annexe 13-9 du CSP:</u> B</p>

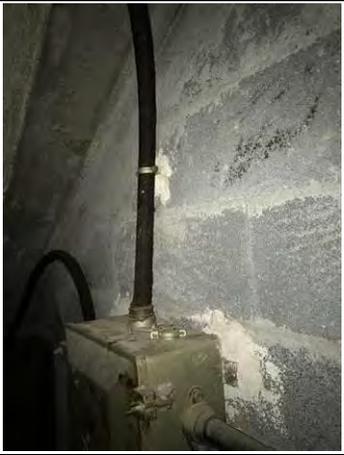
<p>Batiment 4 - cave</p>	<p><u>Identifiant:</u> M027-P026 <u>Description:</u> Calorifugeages <u>Liste selon annexe 13-9 du CSP:</u> A</p>

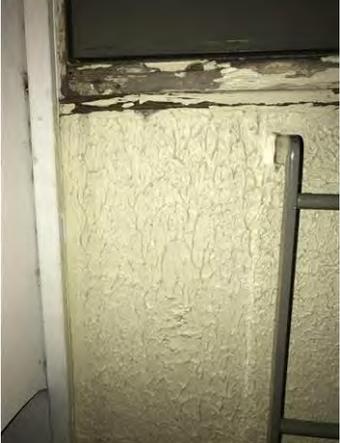
Localisation	Identifiant + Description	Photo
<p>Batiment 4 - parties communes</p>	<p><u>Identifiant:</u> M026-P025 <u>Description:</u> peinture murale jaune</p>

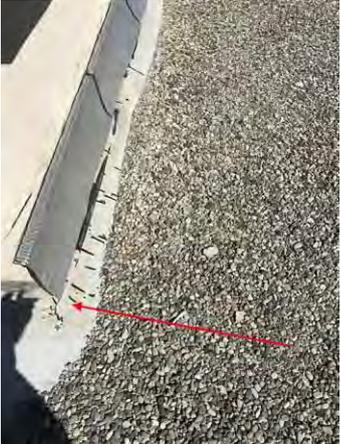
<p>Batiment 4 - toiture</p>	<p><u>Identifiant:</u> M024-P023 <u>Description:</u> Revêtement bitumineux des fondations</p>

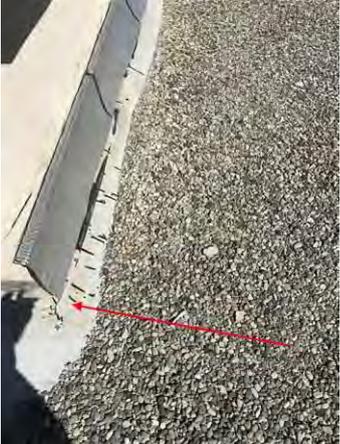
<p><u>Identifiant:</u> M025-P024 <u>Description:</u> Revêtement bitumineux des fondations avec caoutchouc</p>

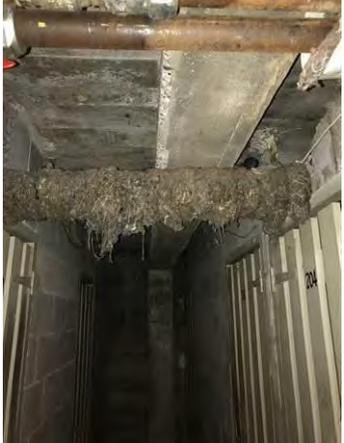
Localisation	Identifiant + Description	Photo
Batiment 5 - caves	<p><u>Identifiant:</u> M040-P039 <u>Description:</u> Calorifugeages <u>Liste selon annexe 13-9 du CSP:</u> A</p>

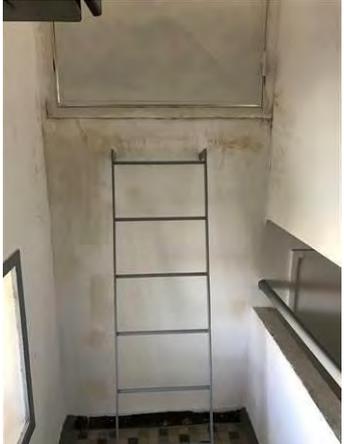
Batiment 5 - parties communes	<p><u>Identifiant:</u> M039-P038 <u>Description:</u> peinture</p>

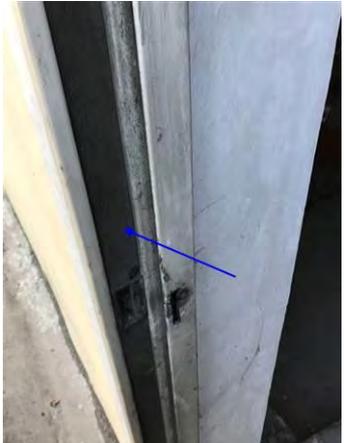
<p><u>Identifiant:</u> M018-P018 <u>Description:</u> joints entre éléments <u>Liste selon annexe 13-9 du CSP:</u> B</p>

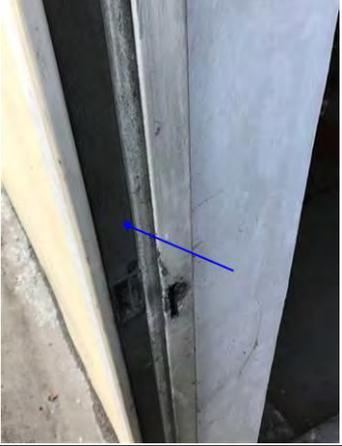
Localisation	Identifiant + Description	Photo
	<p><u>Identifiant:</u> M019-P019 <u>Description:</u> joints entre éléments <u>Liste selon annexe 13-9 du CSP:</u> B</p>

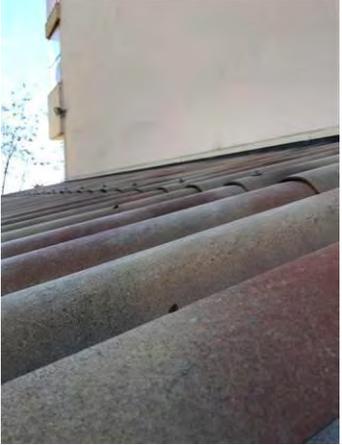
<p>local velo 1 - toiture</p>	<p><u>Identifiant:</u> M022-P021 <u>Description:</u> Plaques (fibres-ciment) <u>Liste selon annexe 13-9 du CSP:</u> B</p>

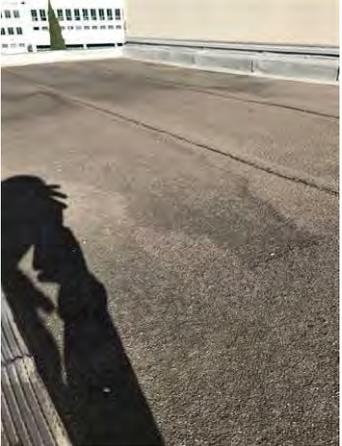
<p>local velo 2 - toiture</p>	<p><u>Identifiant:</u> M036-P035 <u>Description:</u> Bardeaux bitumineux <u>Liste selon annexe 13-9 du CSP:</u> B</p>

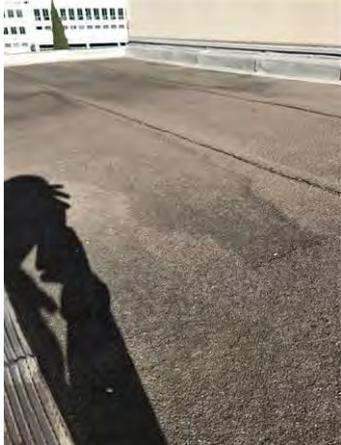
Localisation	Identifiant + Description	Photo
	<p><u>Identifiant:</u> M037-P036 <u>Description:</u> Bardeaux bitumineux <u>Liste selon annexe 13-9 du CSP:</u> B</p>

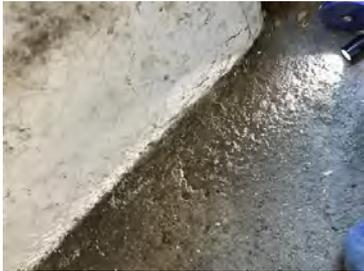
Batiment 2 - parties communes	<p><u>Identifiant:</u> M004-P004 <u>Description:</u> Peinture Murale</p>

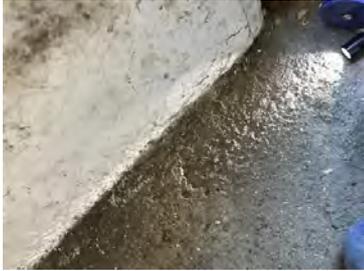
<p><u>Identifiant:</u> M005-P005 <u>Description:</u> Peinture Murale au vide ordures</p>

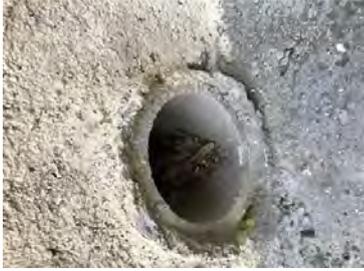
Parties extérieures	<p><u>Identifiant:</u> M029-P028 <u>Description:</u> Conduites d'eaux usées <u>Liste selon annexe 13-9 du CSP:</u> B</p>

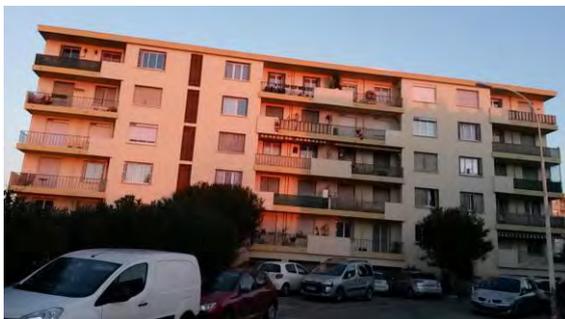
- Microscope Electronique à Transmission Analytique (parties pertinentes de la norme NF X 43-050)

Les murs extérieurs représentent le poste déperditif le plus important de la copropriété et donc le gisement d'économie d'énergie le plus fort en matière de travaux d'isolation. L'isolation thermique des murs extérieurs

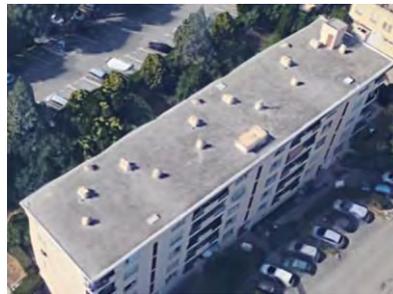
- **Plancher haut :**

Toiture plate béton plein non isolée + étanchéité + gravier de protection

L'isolation thermique de la toiture fait l'objet d'une proposition dans le présent document (gain énergétique, évaluation de l'investissement et du temps de retour). Cette action de travaux est intéressante du fait de la forme allongée des bâtiments, et donc la surface importante de toiture disponible témoignant d'un gisement d'économie d'énergie non négligeable (16% eds déperditions).

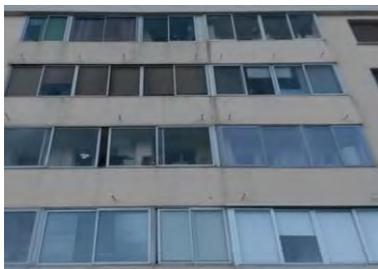
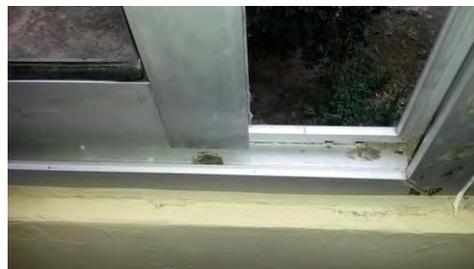
- **Menuiseries extérieures :**

Fenêtre battantes ou coulissantes châssis bois simple-vitrage en majorité, et châssis PVC double-vitrage en minorité type 4/10/4 ou 4/12/4, remplissage air ou argon.

Le remplacement des menuiseries fait l'objet d'une proposition dans le présent document (gain énergétique, évaluation de l'investissement et du temps de retour). La surface vitrée n'est cependant pas très importante pour ces bâtiments (22% des façades), à la différence de certaines copropriétés (40 à 50%).

La majorité des menuiseries actuelles, notamment les anciennes, ne disposent pas de modules d'entrées d'air sur leur montant. Malgré les défauts, voire l'absence, d'étanchéité à l'air des vieilles fenêtres, les grilles

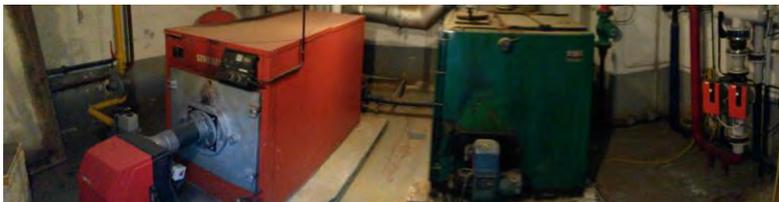
- **Installation de chauffage :**

Chaufferie commune pour tous les immeubles avec 2 chaudières (bruleurs gaz et fioul) assurant le chauffage uniquement. Régulation par loi d'eau (courbe de chauffe) avec présence de sonde extérieure de température.

Distribution des réseaux type bitube vers des radiateurs dans tous les logements. Afin d'assurer un meilleur confort, il est recommandé de remplacer les convecteurs à ailettes existants par des radiateurs plutôt accumulatifs et rayonnants en fonte.

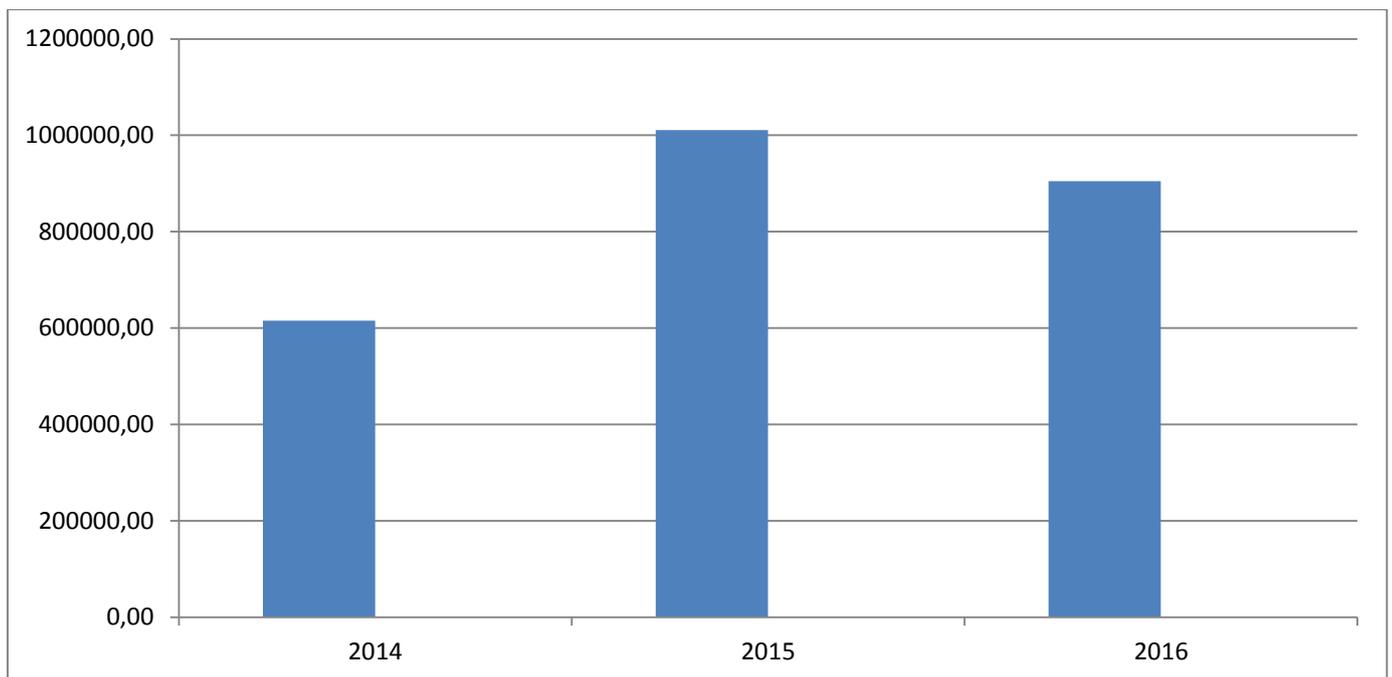
On note une consommation réelle moyenne annuelle de **chauffage** de l'ordre de **843 664 kWhPCS** pour l'ensemble de la copropriété.
