From: patrick oriol
Sent: Fri, 24 Mar 2023 17:48:00 +0100
To: Marie-Christine FORTUNI
Subject: Actualisation DDT Vente SUCCESSION MUSTIERE 17 rue Cassini 06300 NICE
Appartement 5ème étage
Attachments: Photos SUCCESSION MUSTIERE.pdf, 6161 (DIAG DT).pdf, FA230324 1007 (GCO PI
FA).pdf

ETAT DU BATIMENT RELATIF A LA PRESENCE DE TERMITES

CONSTAT DE RISQUE D'EXPOSITION AU PLOMB EN PARTIES PRIVATIVES

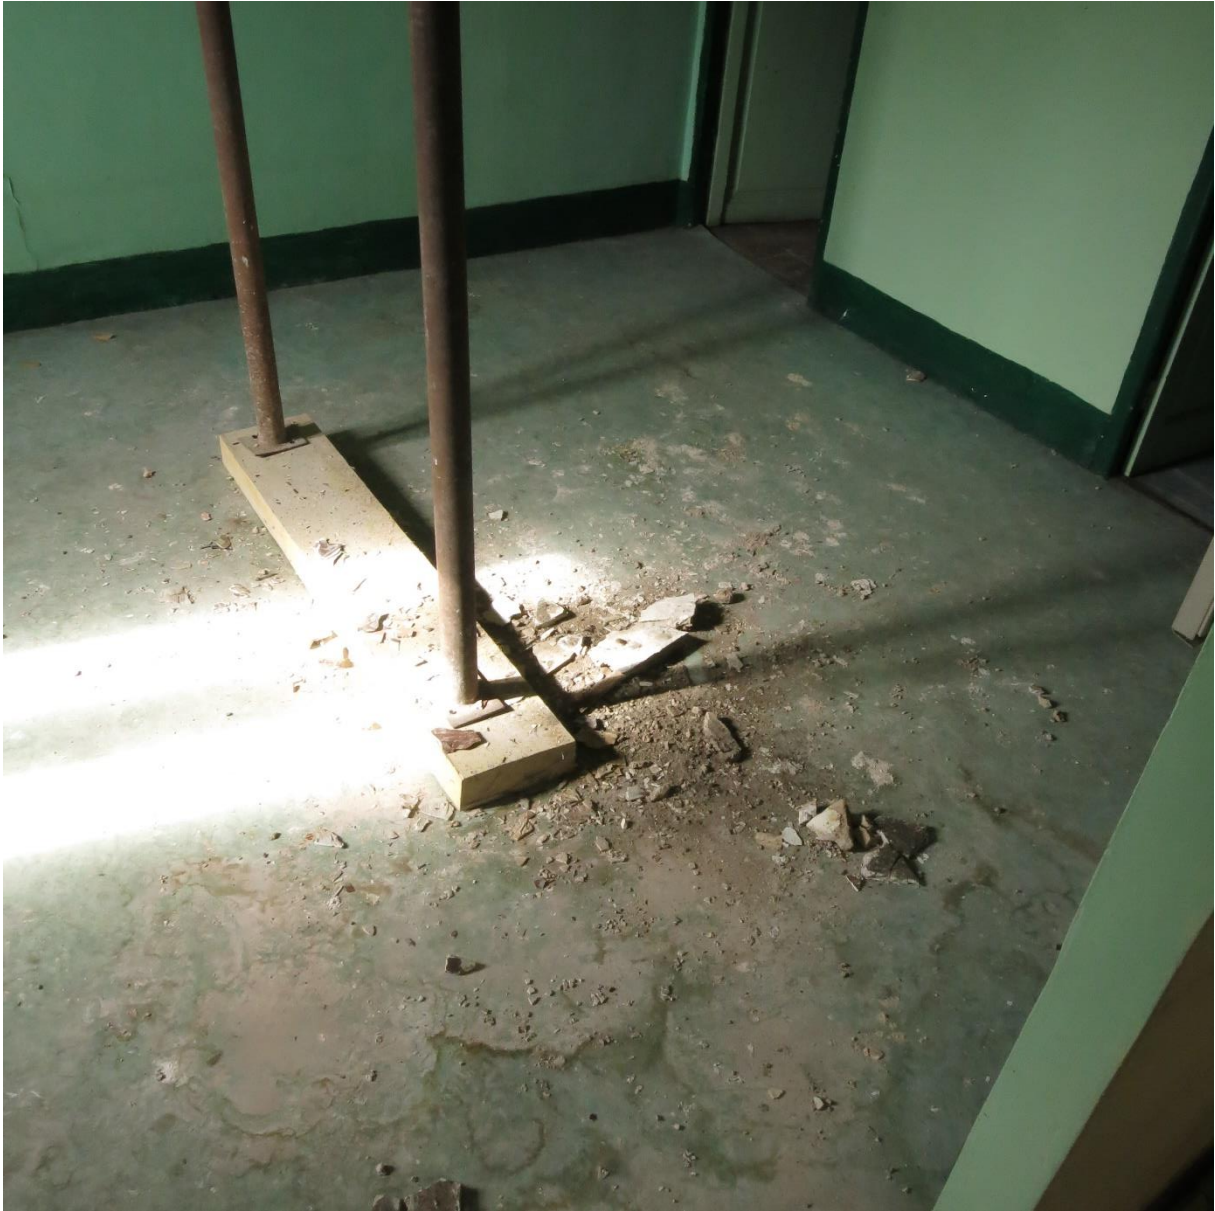
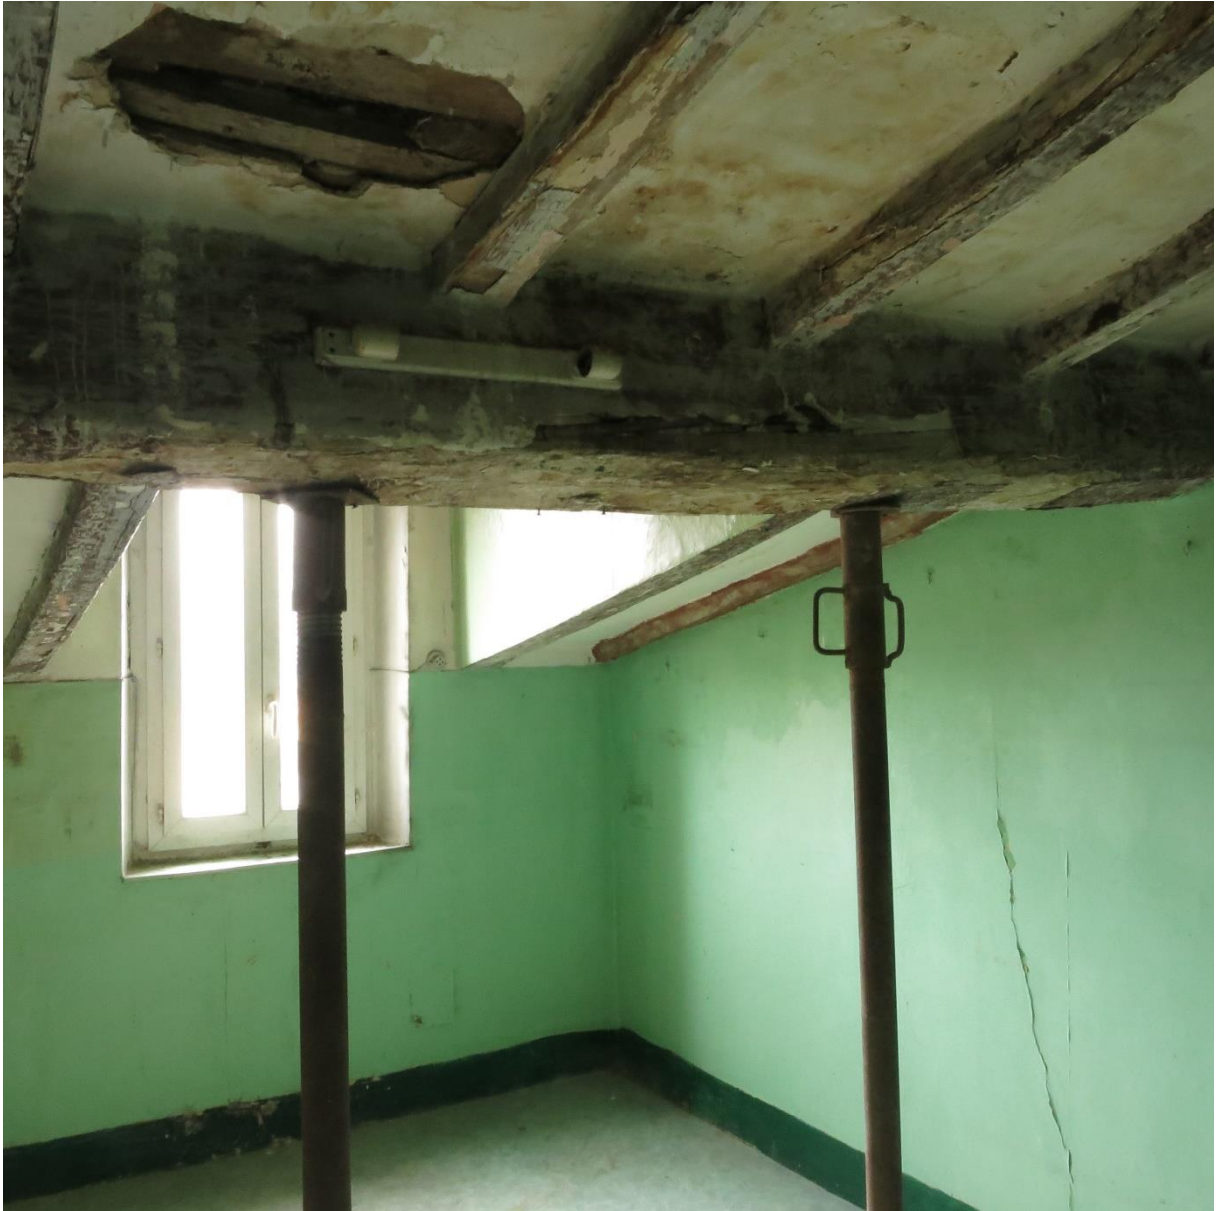
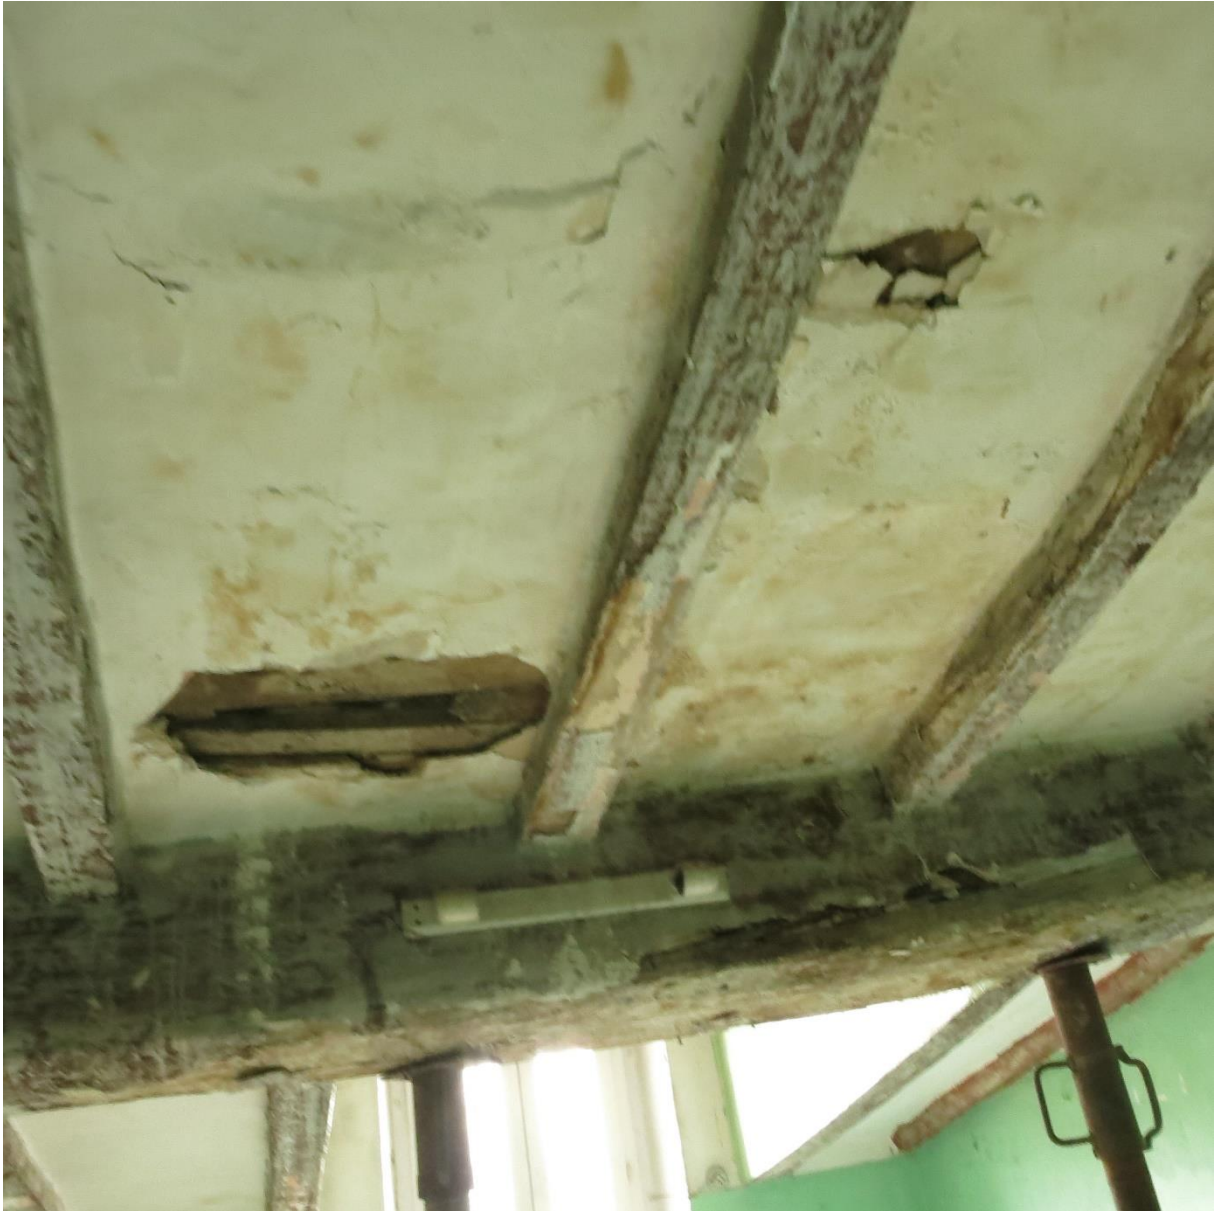
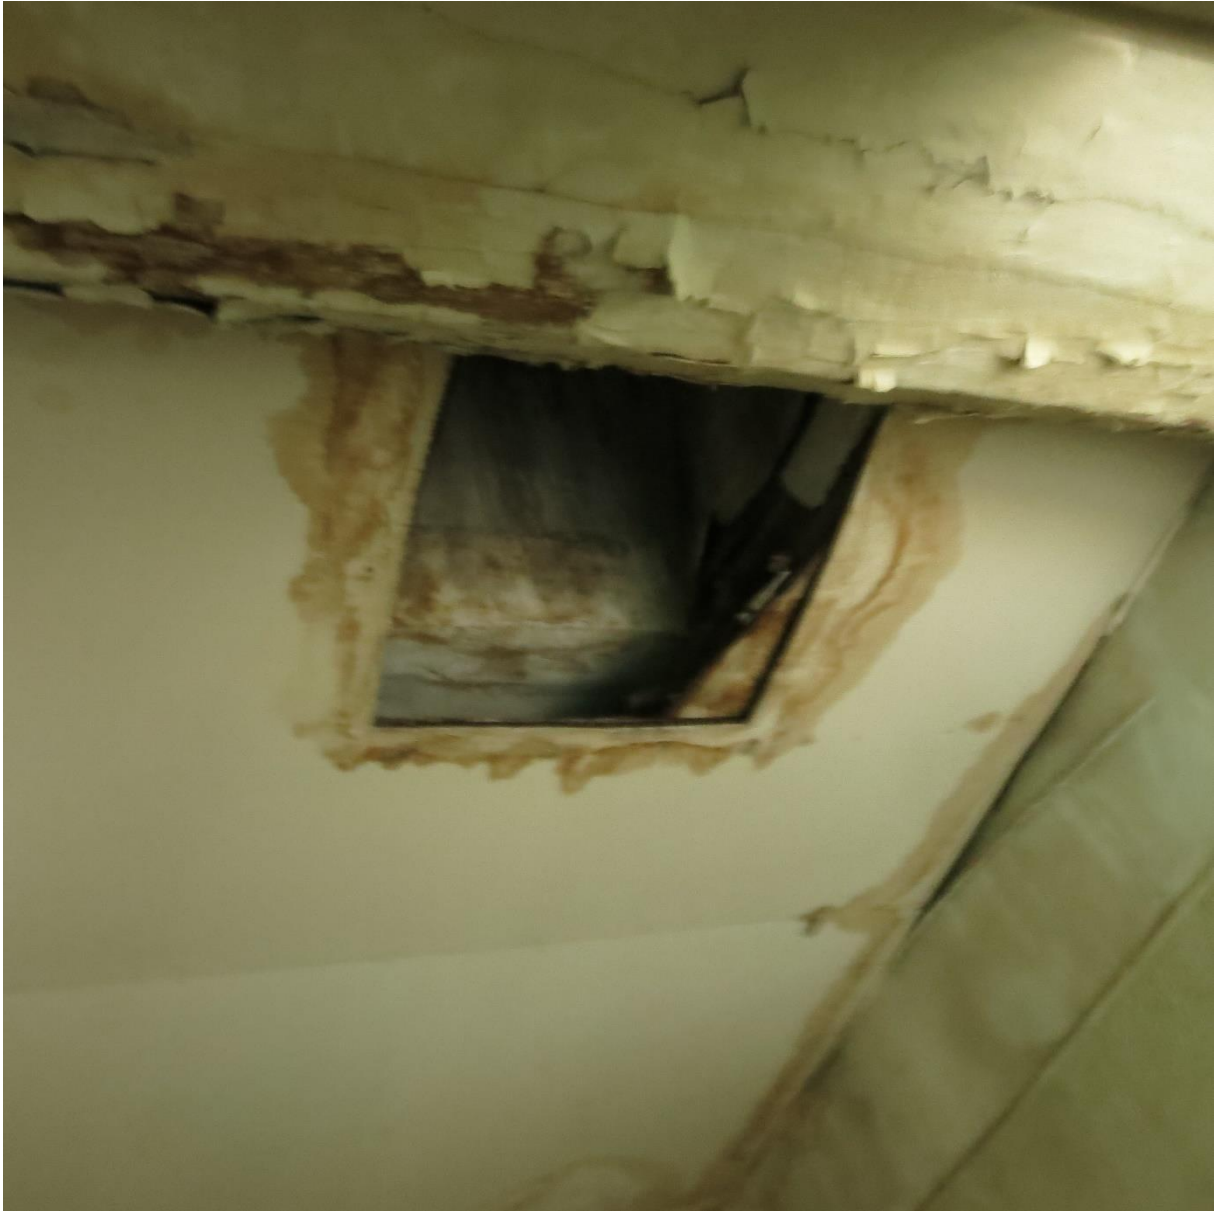
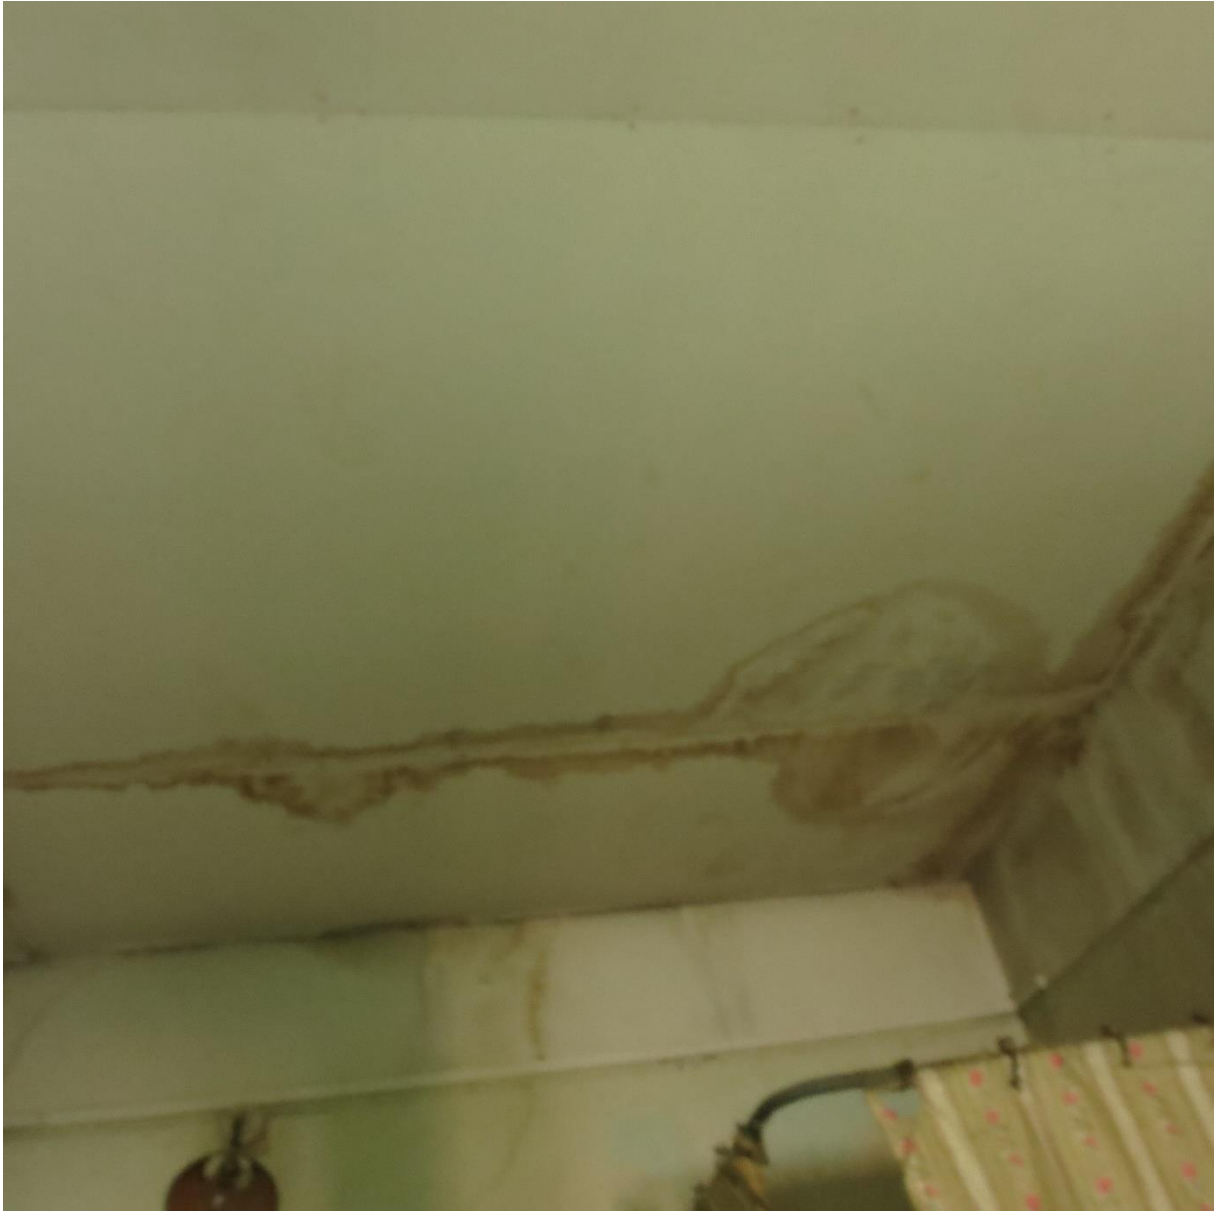
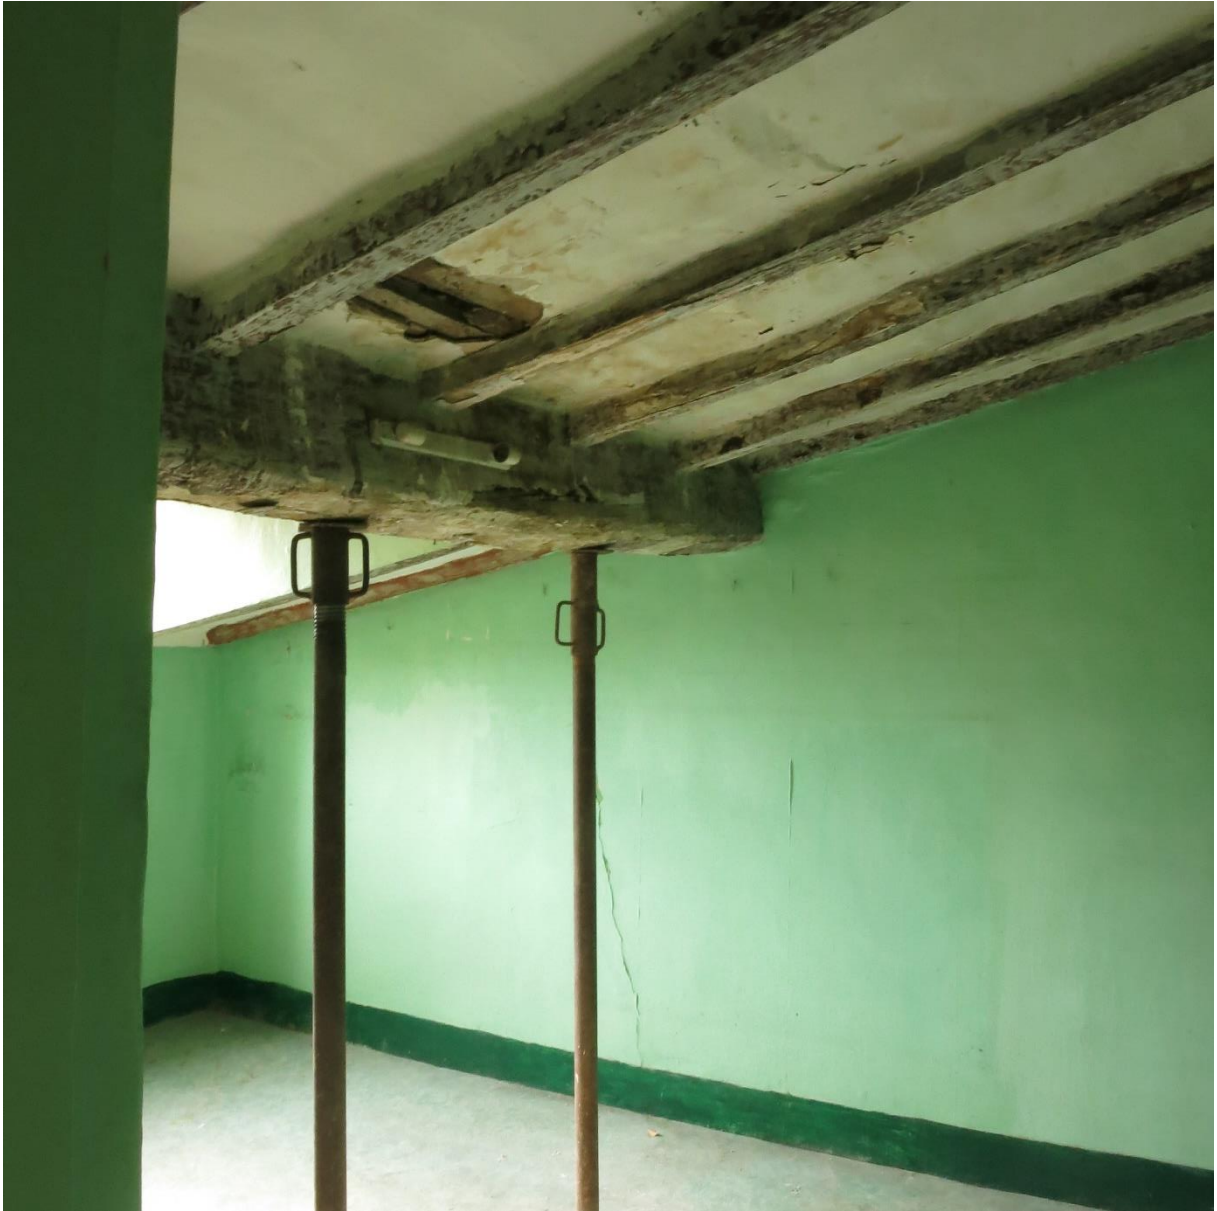
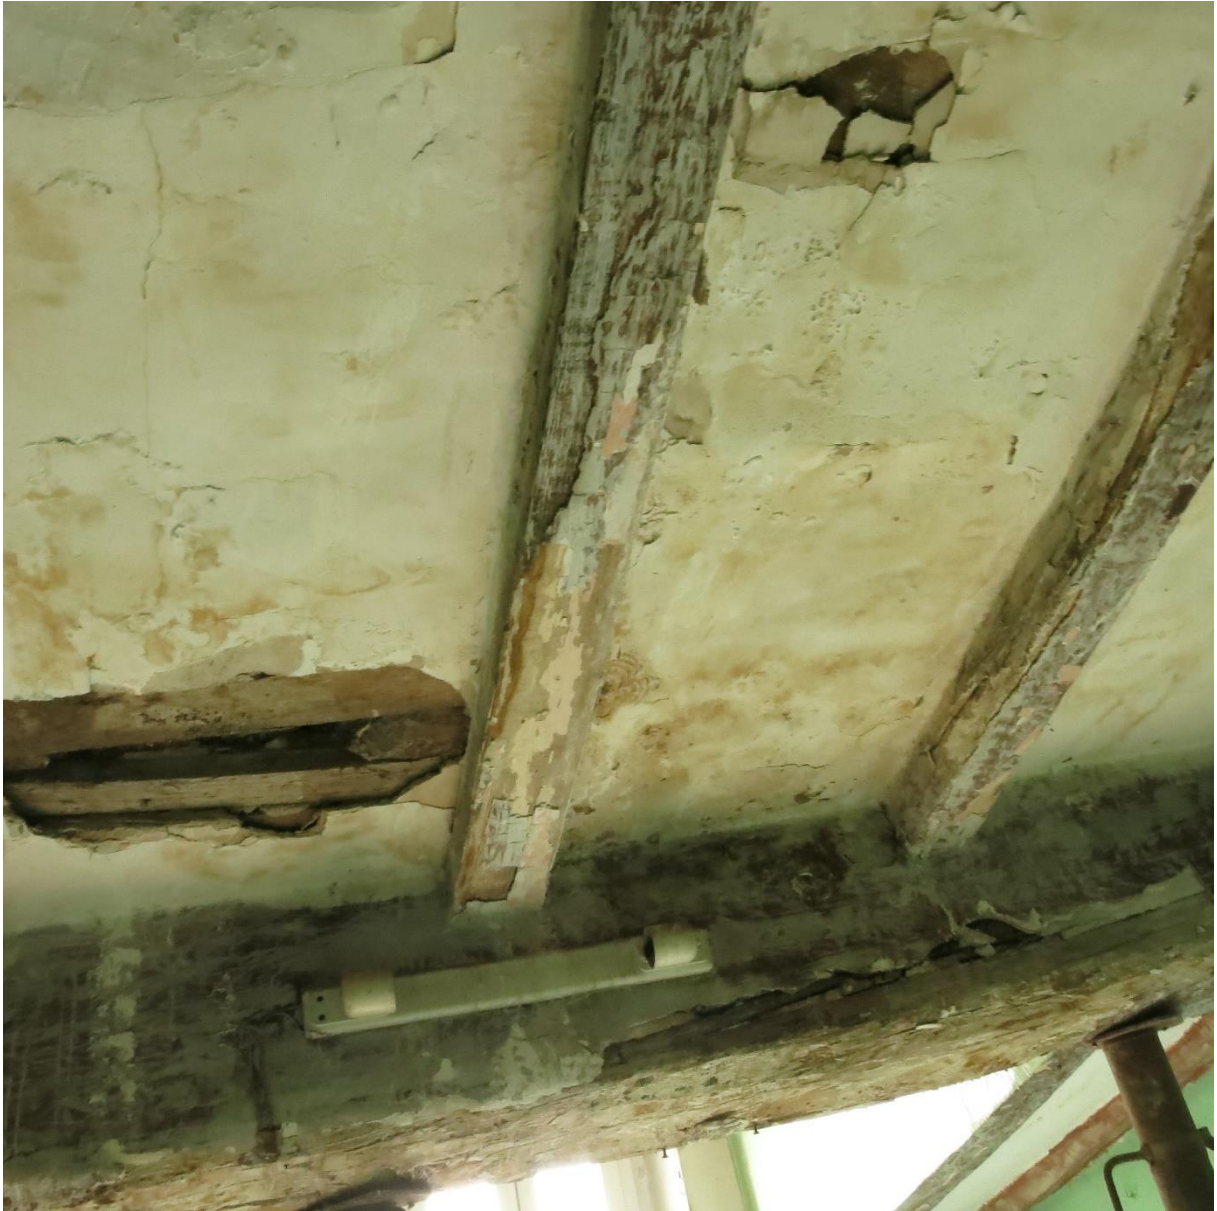
PHOTOS SUCCESSION MUSTIERE

Après nous être déplacé sur site nous avons constaté qu' au niveau du séjour celui était encombré de deux étais et madrier, dont l' installation de source inconnue a été effectuée entre le relevé initial et la première visite pour vente.

Ces étais auraient été installés le 21 mars selon les dires de Madame CARINCOTTE copropriétaire

Je vous informe que les serrures n ont pas été forcées, il me semble que l' intrusion a été effectuée par la toiture

Plafond (Plâtre - Peinture) : Anciennes traces d humidité, présence de deux étais et madrier
