PROCES VERBAL DE DESCRIPTION

Qu'il convient de procéder à la description du bien immobilier sis :

7 bis Chemin de Poudeirac

06650 OPIO

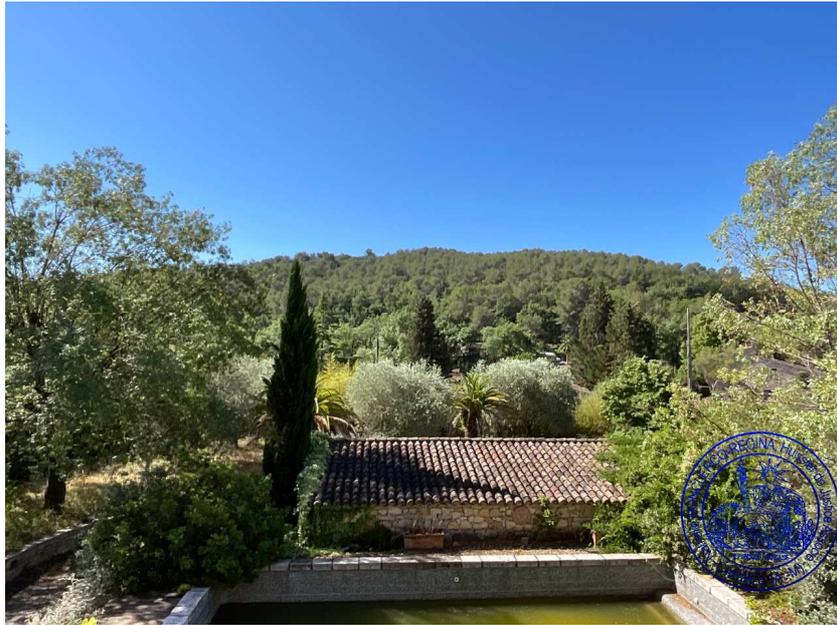
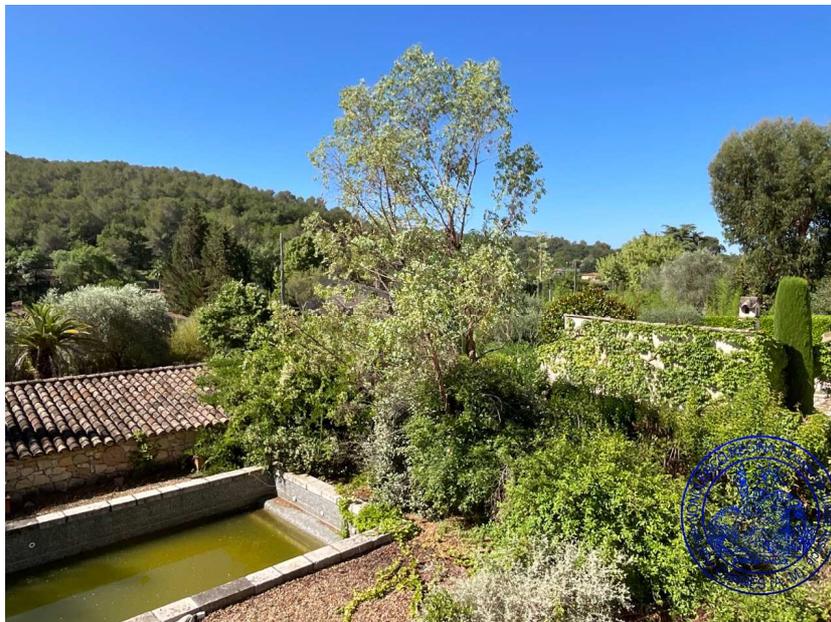
L'état du jardin envahi de hautes et mauvaises herbes, des arbres et des massifs non taillés dénotent un défaut d'entretien et un état d'abandon.

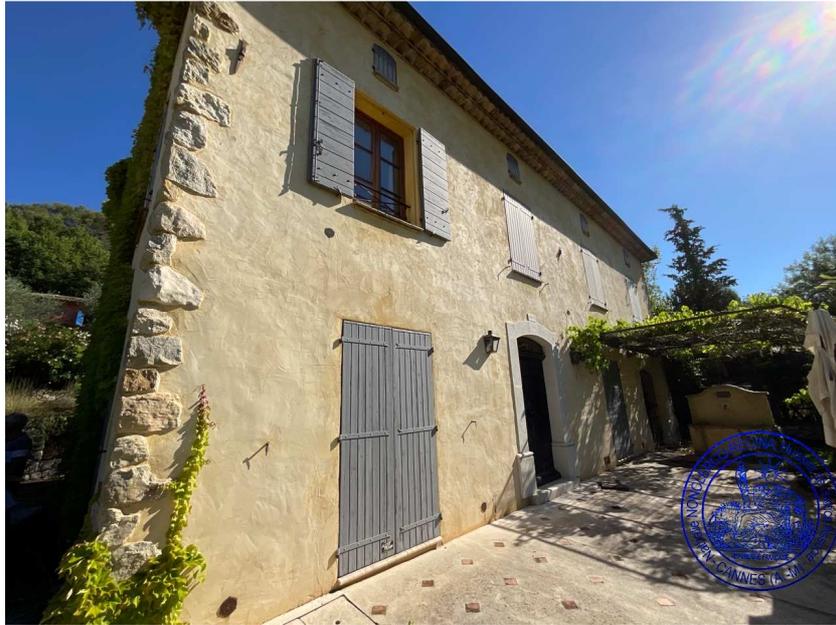
Extérieur de la Maison

Façade arrière avec une planche de terrain en restanque

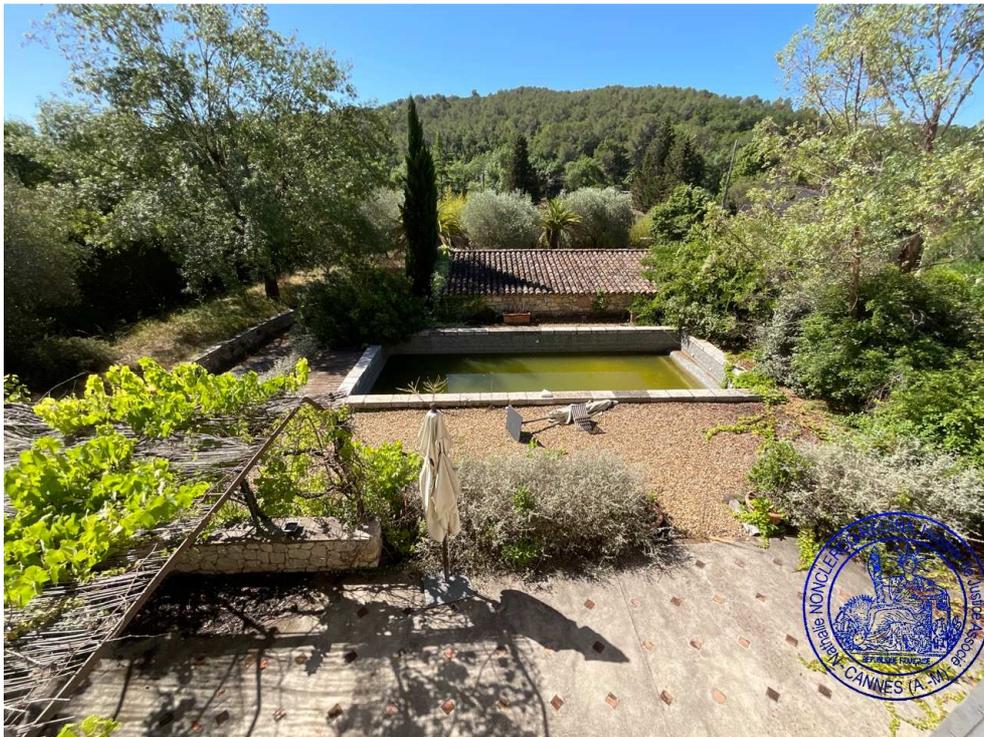
La propriété dispose d'une piscine avec mosaïque dont les dimensions sont d'environ 12 x 6 m.

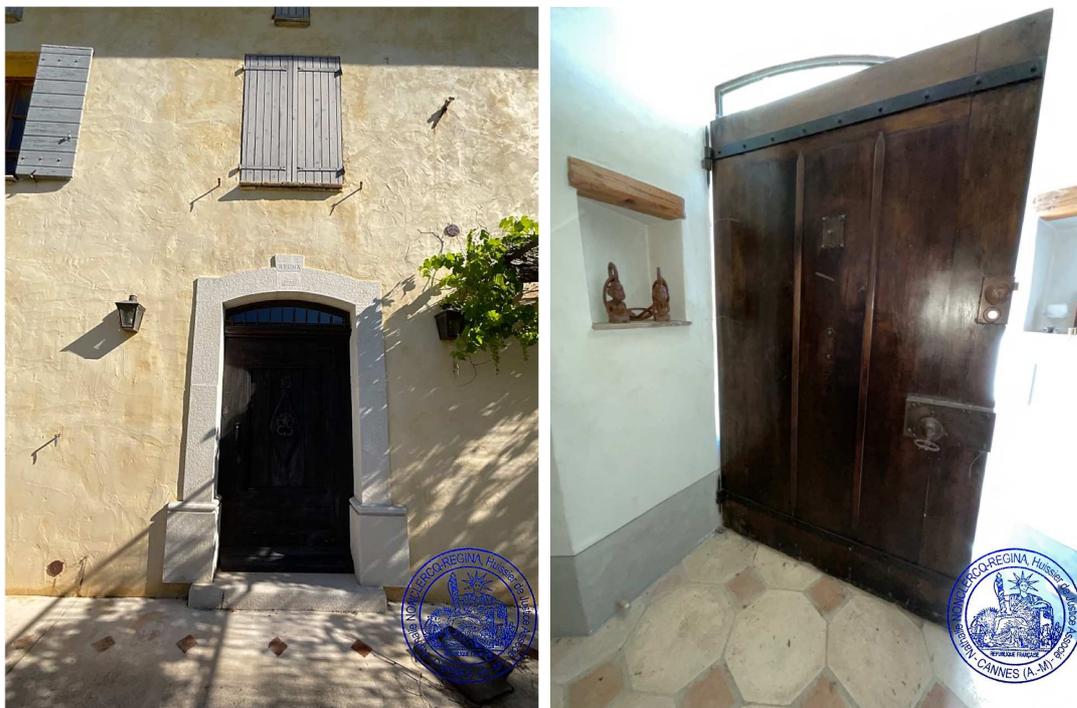
HALL

La maison est équipée d'une porte d'entrée en bois à l'ancienne.

- Le **sol** est recouvert de carrelage en bon état.
- Les **murs** sont recouverts de peinture en bon état.
- Le **plafond** est recouvert de peinture en bon état.

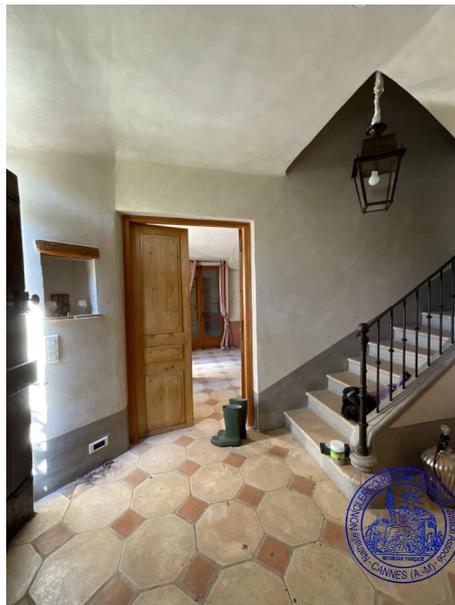
SÉJOUR CÔTÉ GAUCHE DU HALL D'ENTRÉE

- Le **sol** est recouvert de carrelage en bon état.
- Les **murs** sont recouverts de peinture stucco en bon état.
- Le **plafond (vouté)** est recouvert de peinture en bon état.

L'**éclairage naturel** de la pièce est assuré par deux portes-fenêtres et une fenêtre, en bon état, ouverture battant double, châssis bois, double vitrage, volet à double battants en bois.

Pour les **éléments d'équipement**, je relève une cheminée.

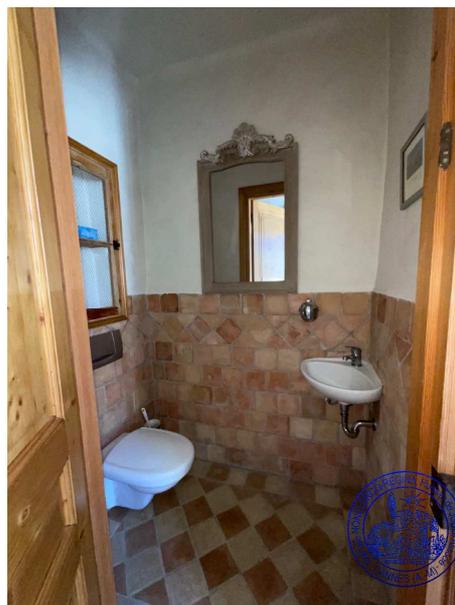
WC (à droite du hall d'entrée)

- Le **sol** est recouvert de carrelage en bon état, tomettes anciennes en terre cuite.
- Les **murs** sont recouverts pour partie de peinture et pour l'autre de faïence, de type carreaux de salerne, en bon état.
- Le **plafond** est recouvert de peinture en bon état, spots intégrés.

- un lave-mains en bon état
- un WC suspendu en bon état

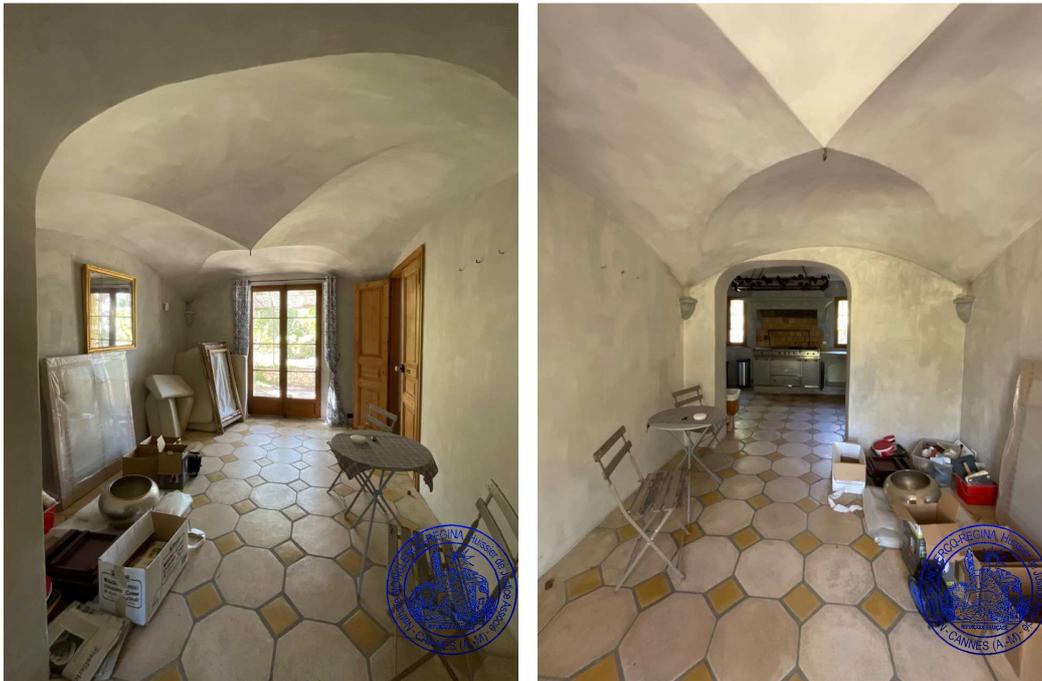
SALLE À MANGER (à droite du Hall d'entrée)

- Le sol est recouvert de carrelage en bon état.
- Les murs sont recouverts de peinture stucco en bon état.
- Le plafond (vouté) est recouvert de peinture en bon état.

L'éclairage naturel de la pièce est assuré par une porte-fenêtre, en bon état, ouverture battant double, châssis bois, double vitrage, volet à double battants en bois, ouvrant sur la terrasse.

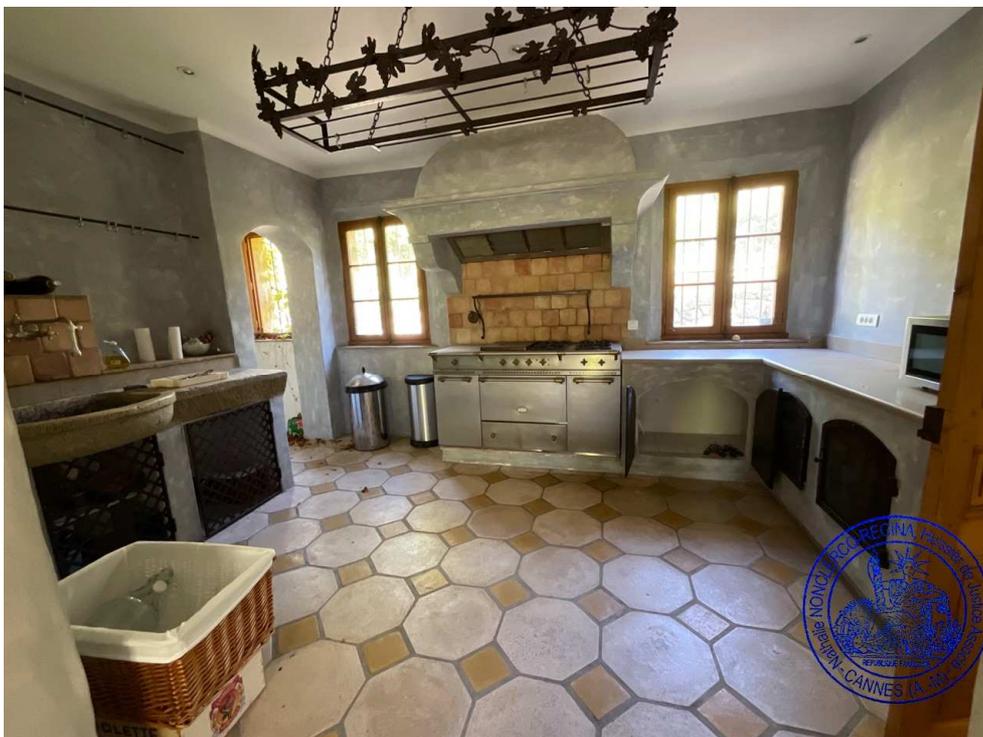
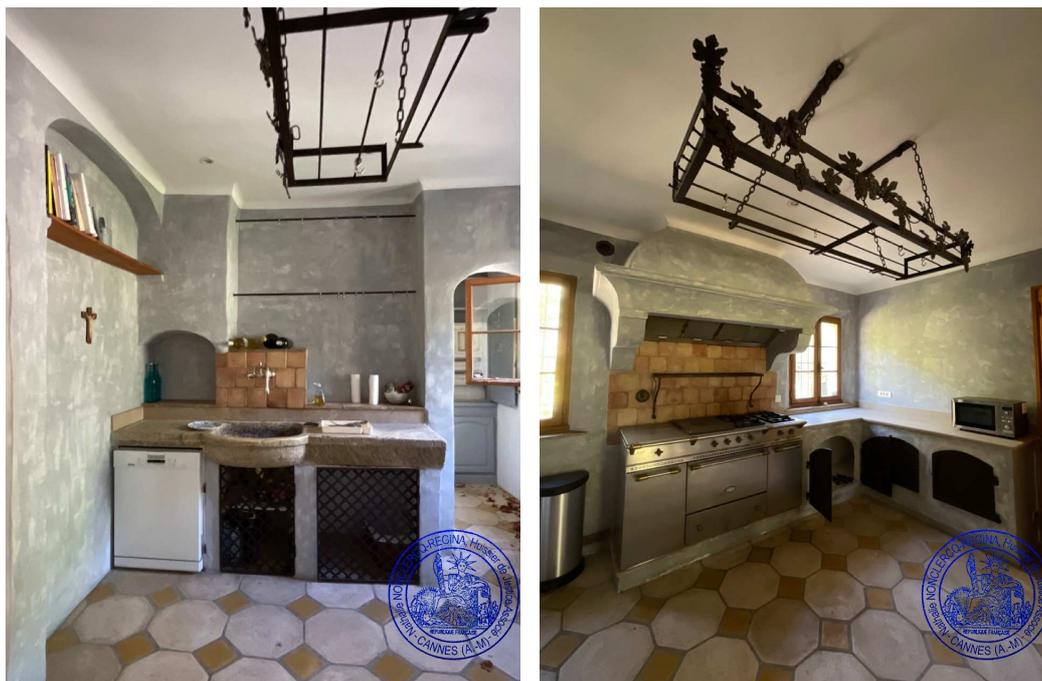
CUISINE

- Le **sol** est recouvert de carrelage en bon état.
- Les **murs** sont recouverts d'une peinture stucco en bon état.
- Le **plafond** est recouvert de peinture en bon état.

L'éclairage naturel de la pièce est assuré par deux fenêtres en bon état, ouverture battant double, châssis bois, double vitrage, volet à double battants en bois.

Elle est équipée d'un évier et d'un plan de travail en pierre, avec piano de cuisine.

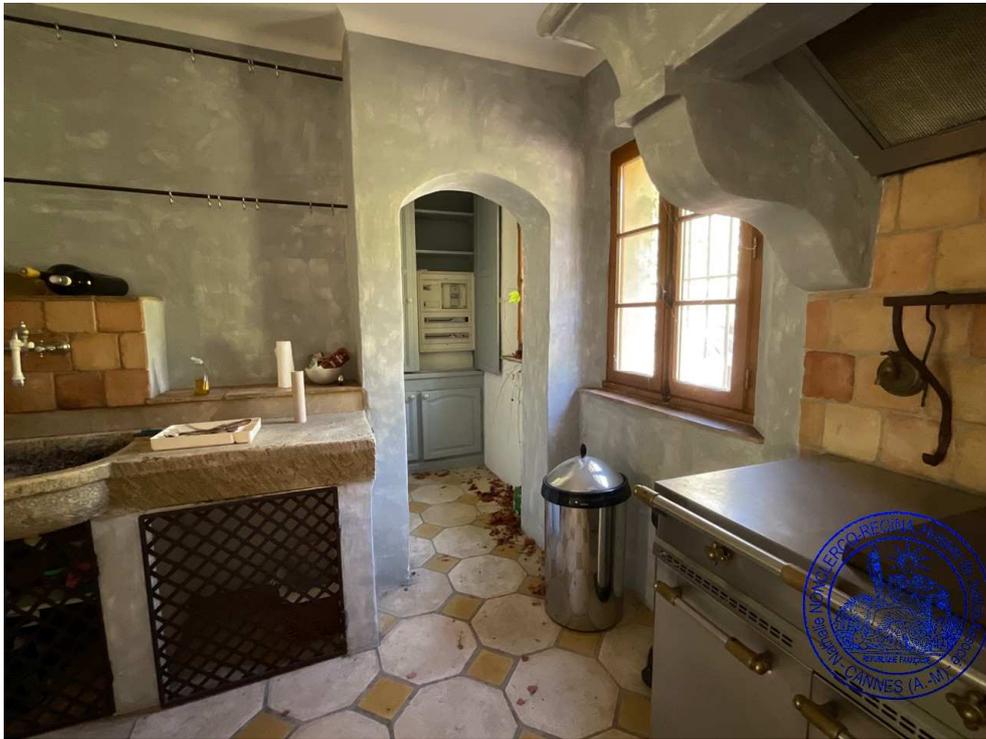
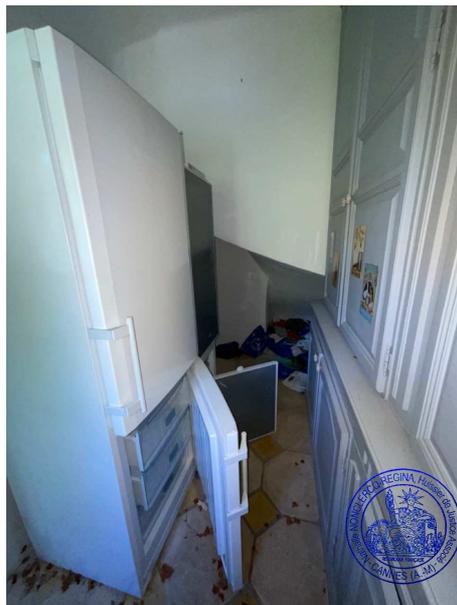
CELLIER

De la cuisine, on accède à un cellier.

S'y trouve le tableau électrique.

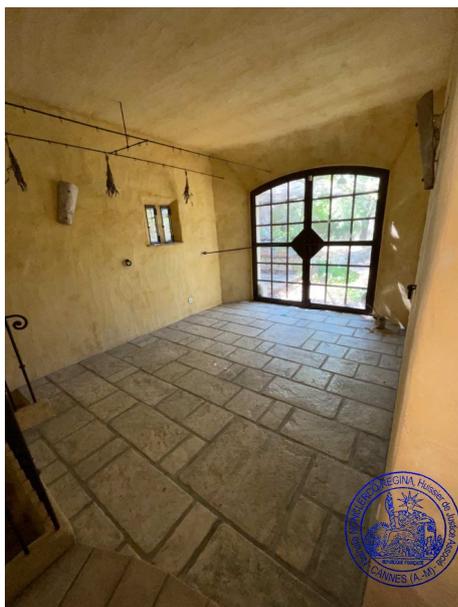
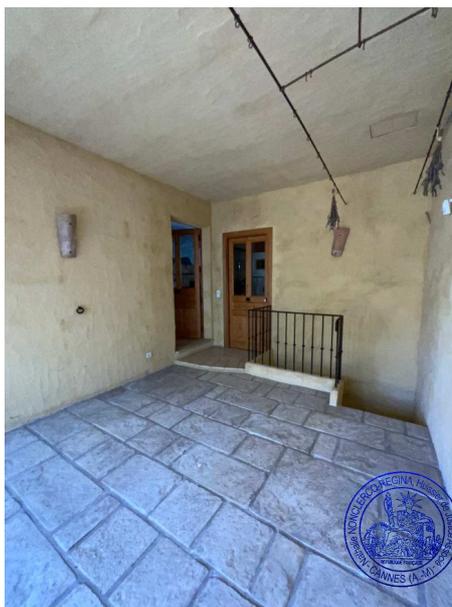
SALLE À MANGER D'ÉTÉ

- Le **sol** est recouvert de carrelage en bon état.
- Les **murs** sont recouverts de peinture stucco en bon état.
- Le **plafond** est recouvert de peinture en bon état.

La pièce ouvre sur la terrasse par une porte fenêtre avec châssis et serrure en ferronnerie.

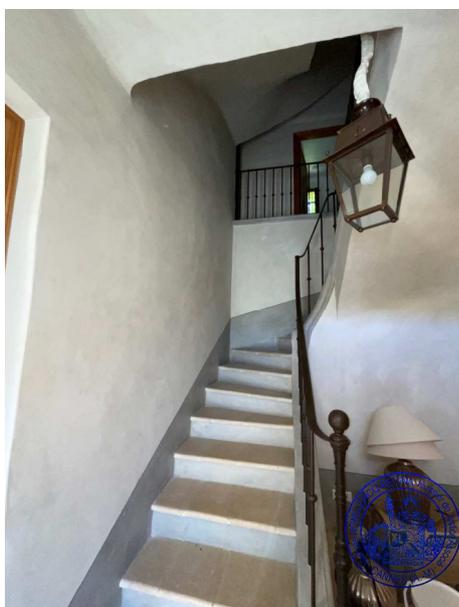
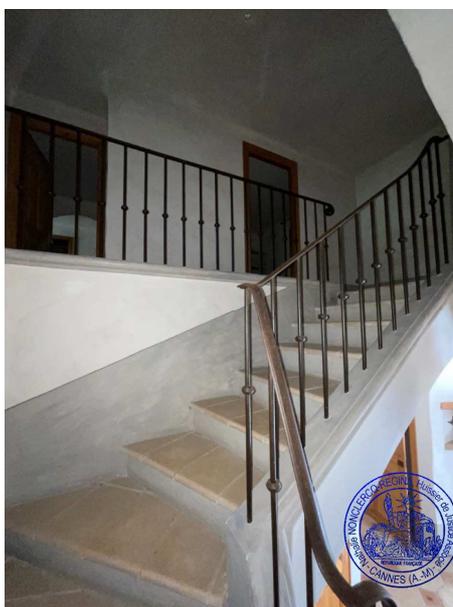
ÉTAGE

On y accède par un escalier en bon état avec rampe en fer forgé, menant au dégagement à l'étage.

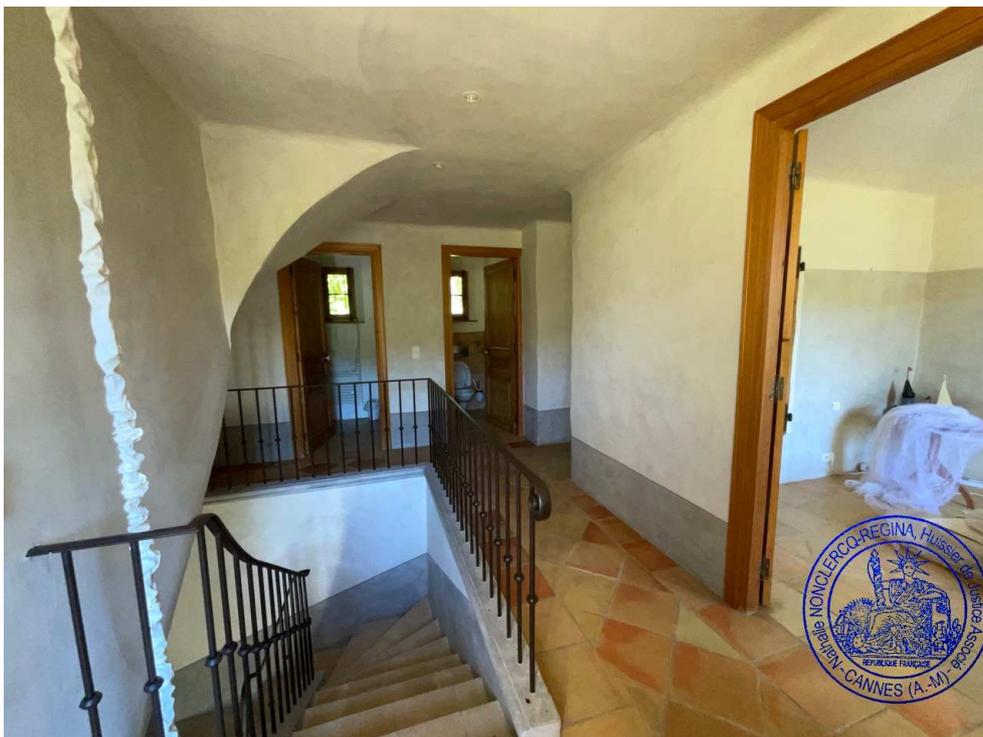
DEGAGEMENT

- Le **sol** est recouvert de carrelage en bon état, tomettes anciennes en terre cuite.
- Les **murs** sont recouverts de peinture stucco en bon état.
- Le **plafond** est recouvert de peinture en bon état.

L'éclairage naturel de la pièce est assuré par une fenêtre en bon état, ouverture battant double, châssis bois, double vitrage, volet à double battants en bois.

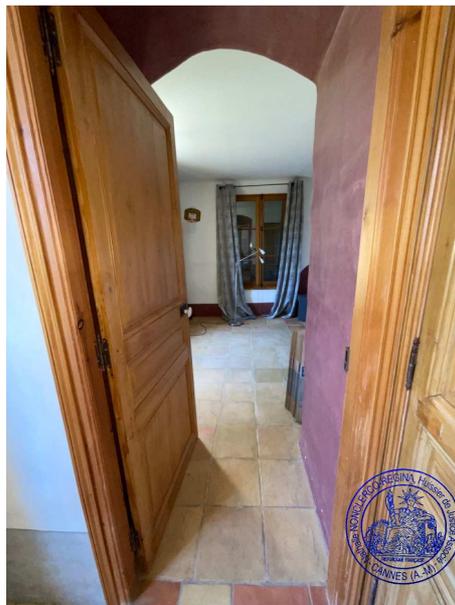
CHAMBRE 1 (à droite)

- Le **sol** est recouvert de carrelage en bon état.
- Les **murs** sont recouverts de peinture en bon état.
- Le **plafond** est recouvert de peinture en bon état.

La pièce dispose de deux placards et est éclairée par deux fenêtres.

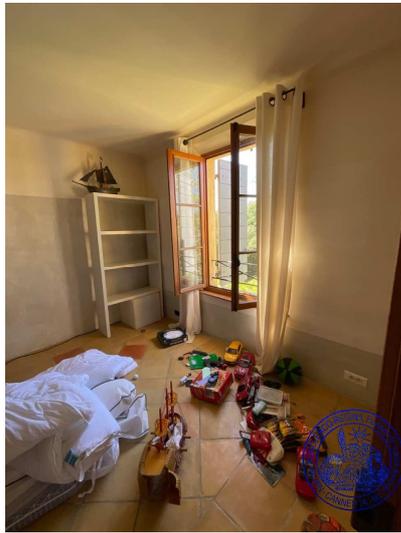
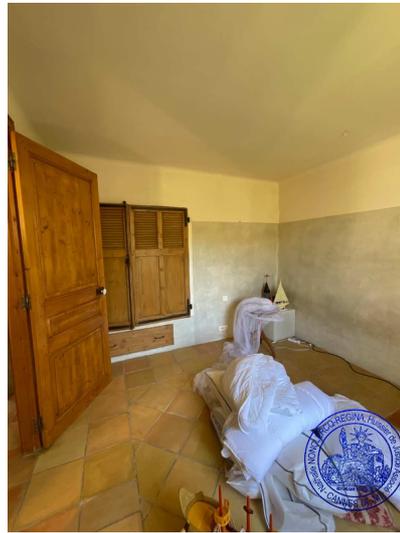
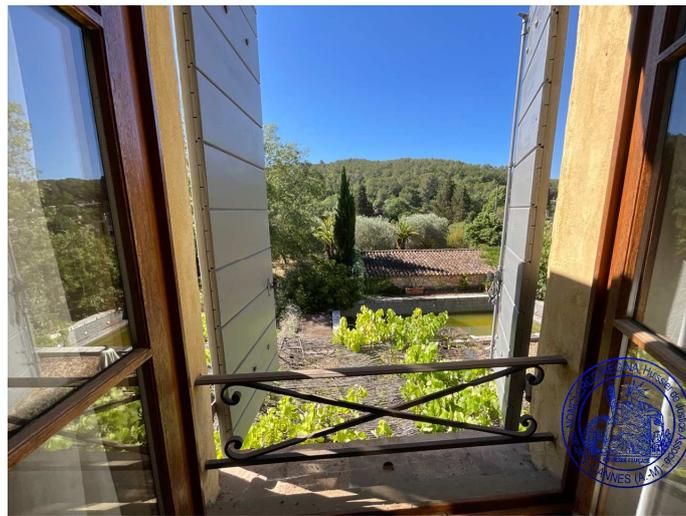
CHAMBRE 2 (côté gauche)

- Le **sol** est recouvert de carrelage en bon état.
- Les **murs** sont recouverts de peinture en bon état.
- Le **plafond** est recouvert de peinture en bon état.

L'**éclairage naturel** de la pièce est assuré par une fenêtre en bon état, ouverture battant double, châssis bois, double vitrage, volet à double battants en bois.

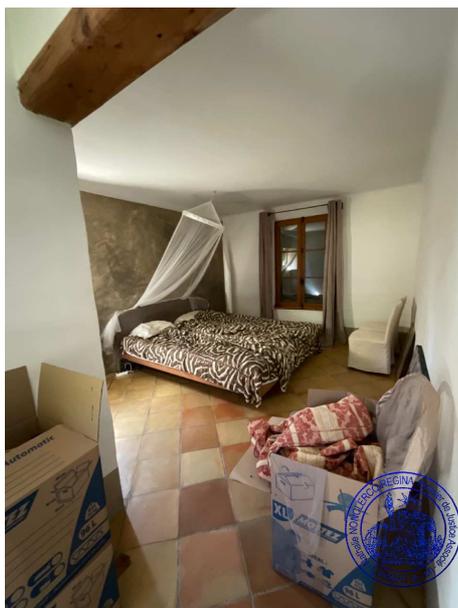
CHAMBRE 3 (MAÎTRE) avec dressing, salle de bain et wc indépendant

- Le **sol** est recouvert de carrelage en bon état,
- Les **murs** sont recouverts de peinture en bon état.
- Le **plafond** est recouvert de peinture en bon état.

L'éclairage naturel de la pièce est assuré par deux fenêtres en bon état

Elle dispose d'un dégagement avec placards, ouvrant sur le dressing, la salle de bain et le wc indépendant

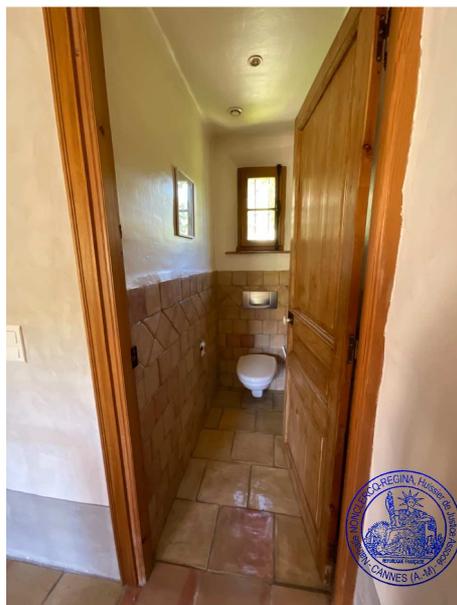
WC INDEPENDANT

- un WC suspendu en bon état

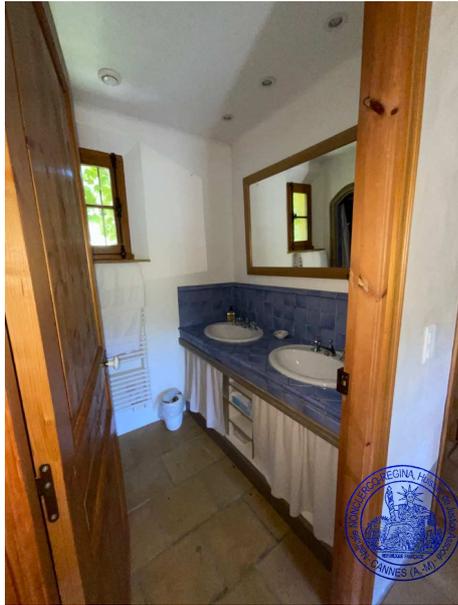
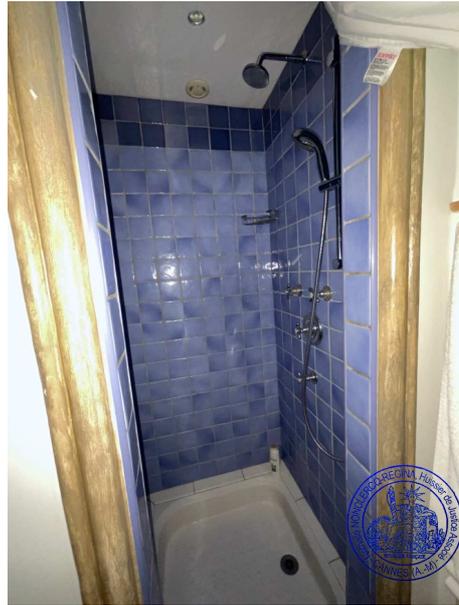
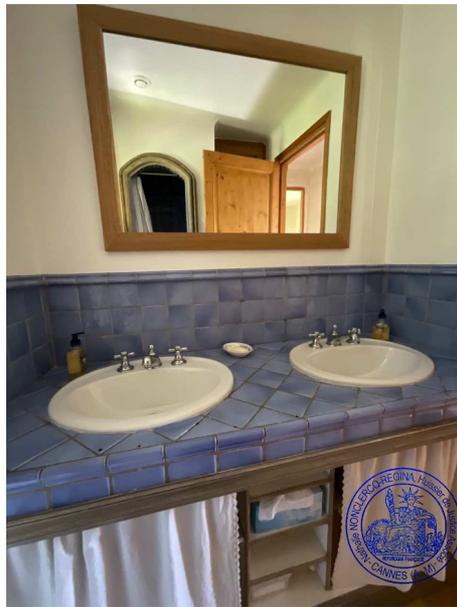
SALLE D'EAU

- Le **sol** est recouvert de carrelage en bon état.
- Les **murs** sont recouverts de pour partie de peinture et de l'autre de faïence en bon état.
- Le faux plafond avec spots intégrés en bon état

- une double vasque en bon état, encastrée dans un plan carrelé,
- une cabine de douche en bon état

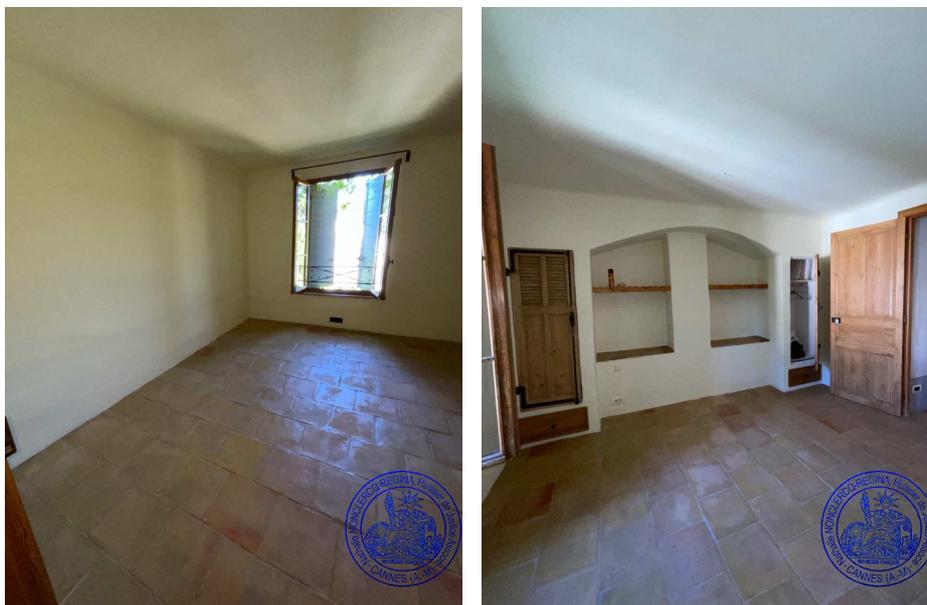
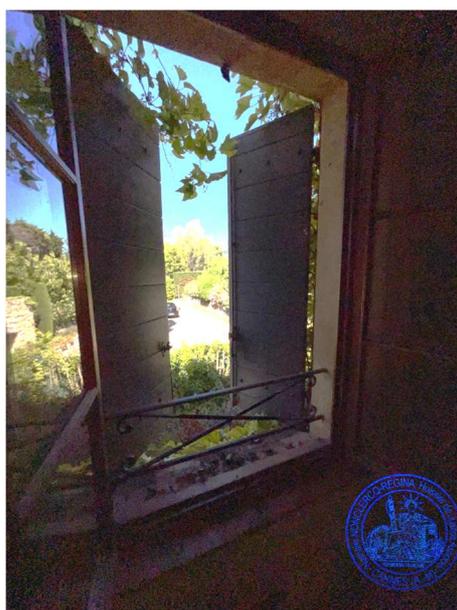
CHAMBRE 4

- Le **sol** est recouvert de carrelage en bon état,
- Les **murs** sont recouverts de peinture en bon état.
- Le **plafond** est recouvert de peinture en bon état.

L'**éclairage naturel** de la pièce est assuré par une fenêtre avec volet.

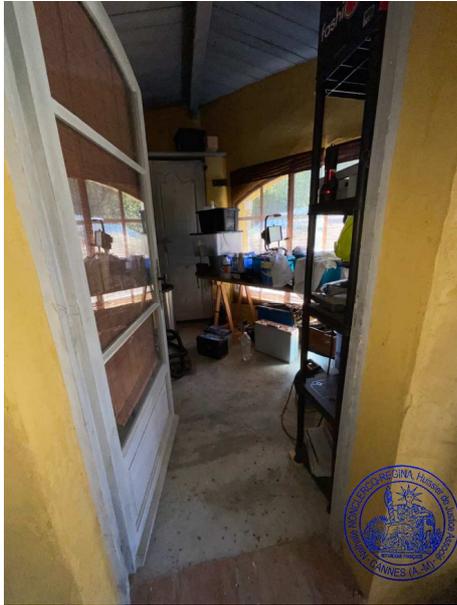
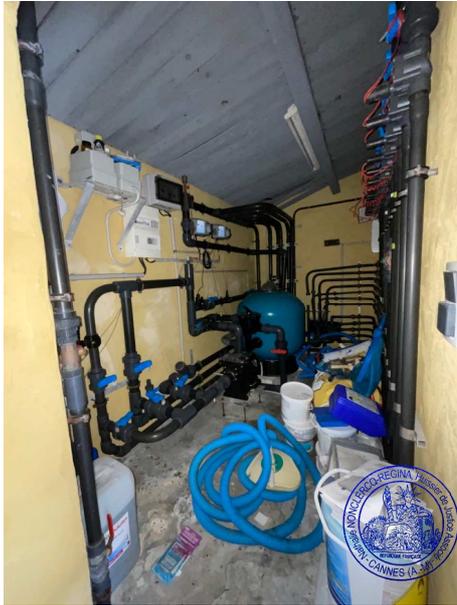
Des fissures sont visibles sur le pan de mur enterré au fond du garage, situé en soutènement de la piscine.

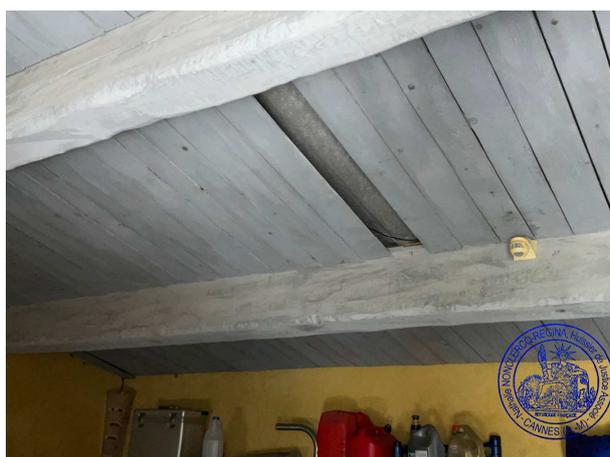
Une lame de bois en plafond entre les poutres est manquante, laissant visible la plaque ondulée apparemment en fibrociment.

Localisation	Identifiant + Description	Conclusion (justification)	Etat de conservation** et préconisations*
Toit garage	Identifiant: M001 Description: Plaques en fibres-ciment (y compris plaques « sous tuiles ») Composant de la construction: Plaques en fibres-ciment (y compris plaques « sous tuiles ») Partis à sonder: Plaques en fibres-ciment (y compris plaques « sous tuiles ») Liste selon annexe.13-9 du CSP: B Localisation sur croquis: M001 Sondage: Visuel	Présence d'amiante	Matériau non dégradé Résultat EP** Préconisation : Il est recommandé de réaliser une évaluation périodique.

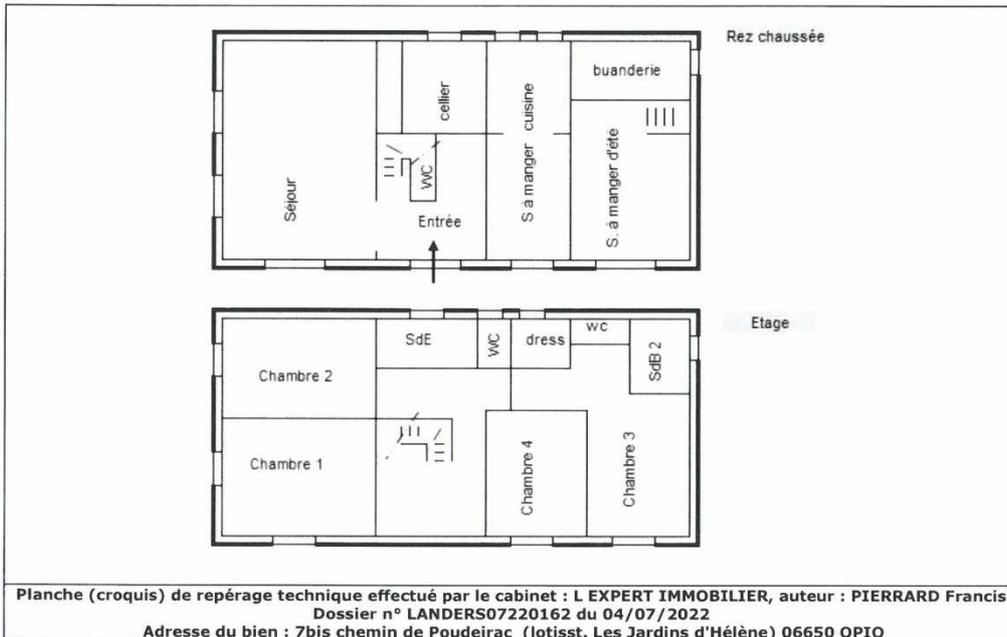
7.1 - Annexe - Schéma de repérage

Conduit en fibro-ciment		Dalles de sol	Nom du propriétaire : Monsieur LANDERS Peter Adresse du bien : 7bis chemin de Poudeirac (lotisst. Les Jardins d'Hélène) 06650 OPIO
	Conduit autre que fibro-ciment		Carrelage	
	Brides		Colle de revêtement	
	Dépôt de Matériaux contenant de l'amiante		Dalles de faux-plafond	
	Matériau ou produit sur lequel un doute persiste		Toiture en fibro-ciment	
	Présence d'amiante		Toiture en matériaux composites
