## PROCES-VERBAL DE DESCRIPTIF

Certifie m'être rendu ce jour, à l'heure indiquée, 241 boulevard de la Madeleine à Nice à l'effet de procéder à la description du bien immobilier de Monsieur Jean-Pierre ZEITOUNI et Madame Hanane SGHIR.

Propriété sise 241 boulevard de la Madeleine à Nice, cadastrée section CS n° 341.

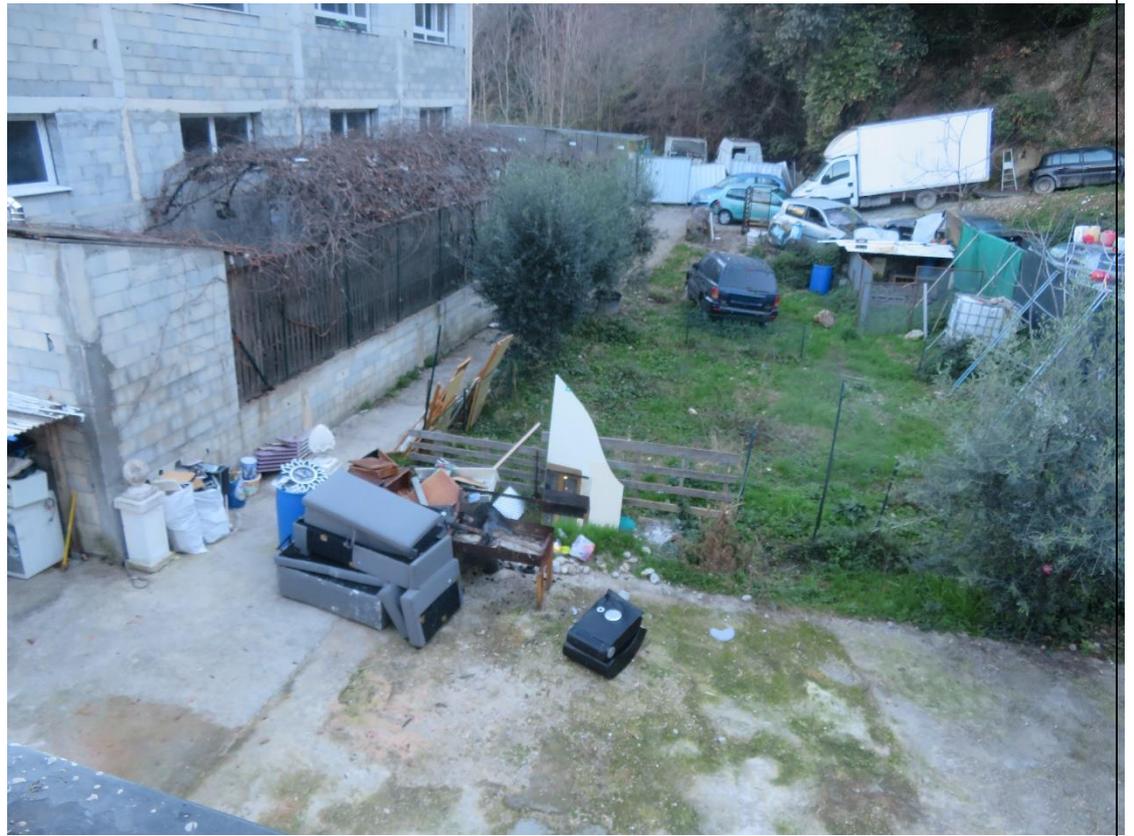
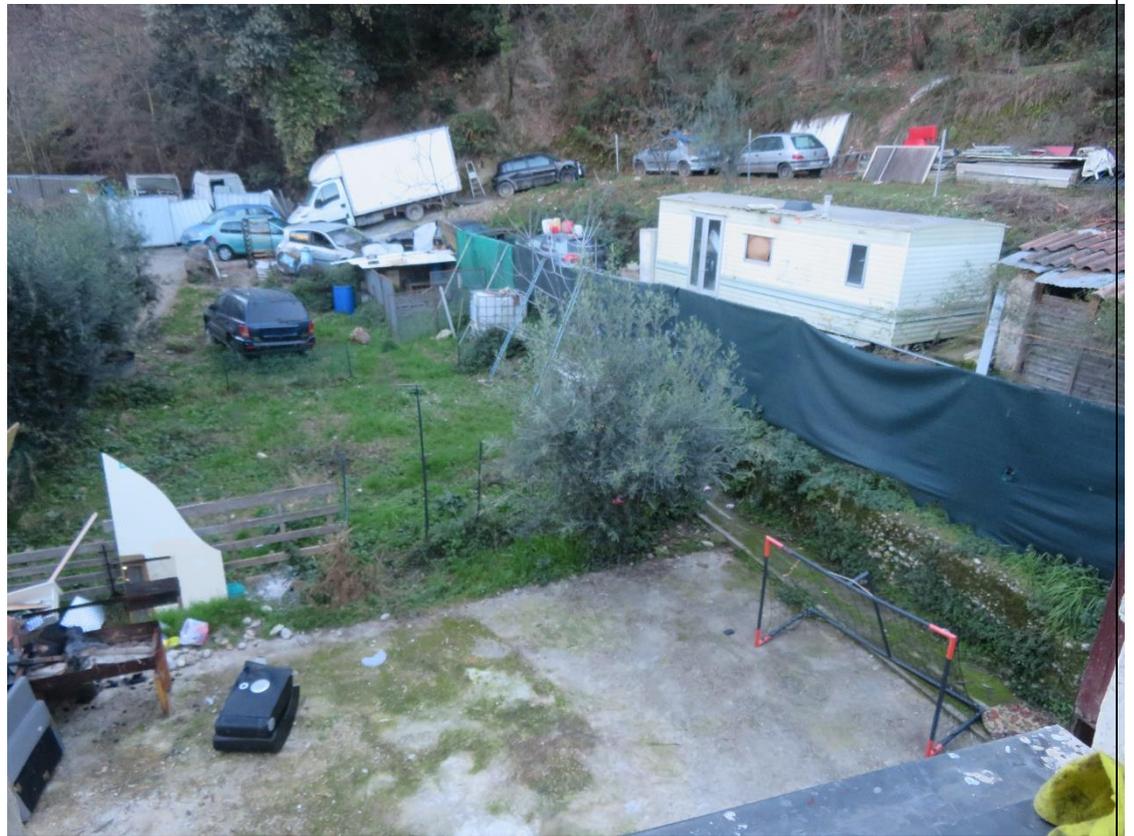
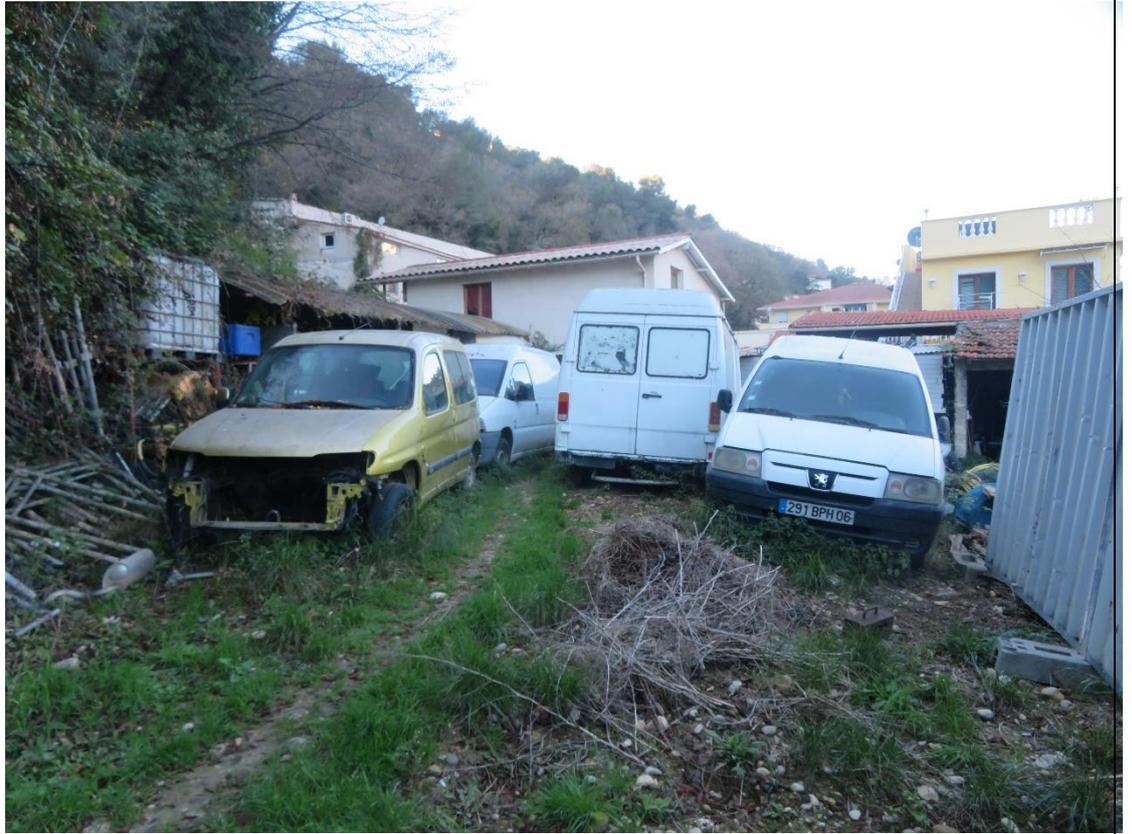
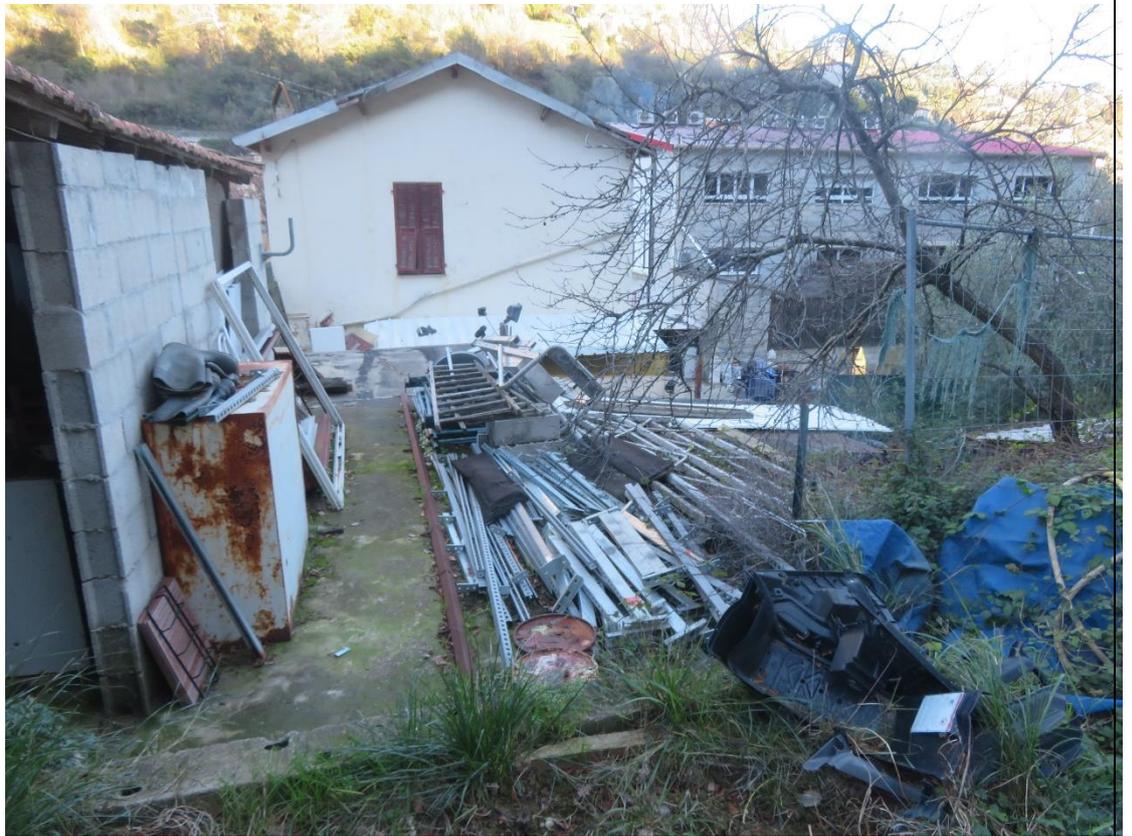
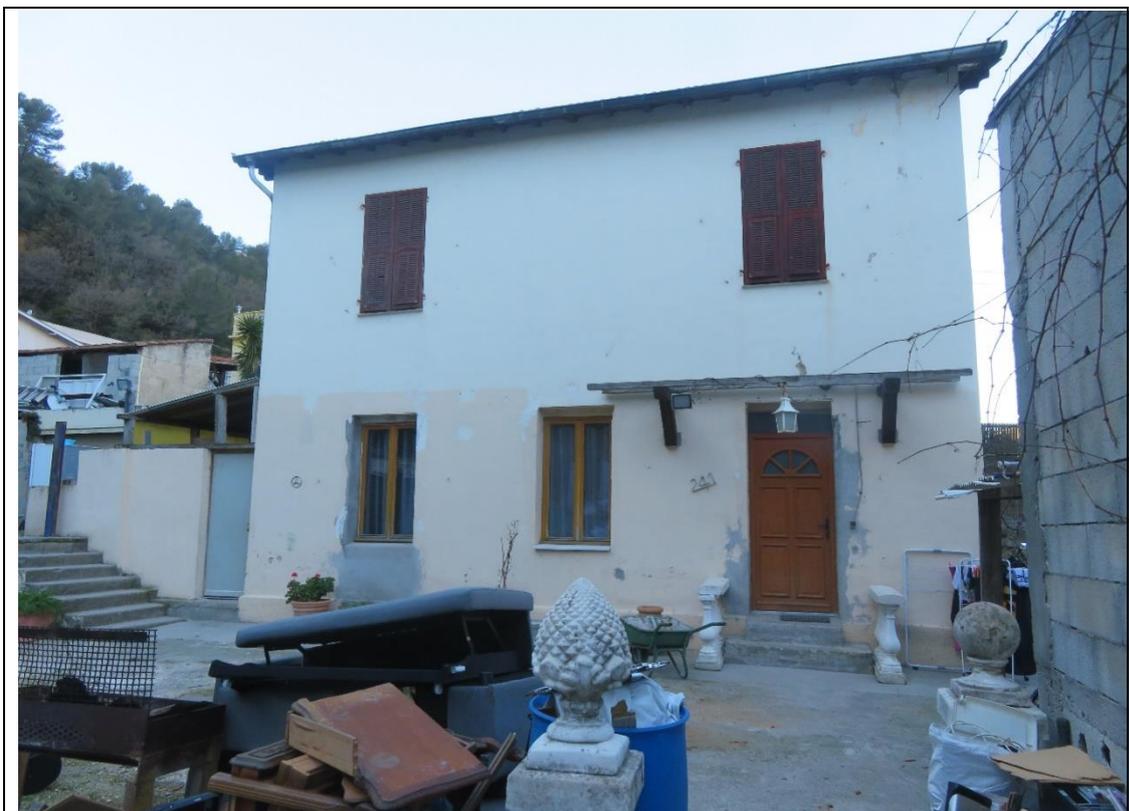
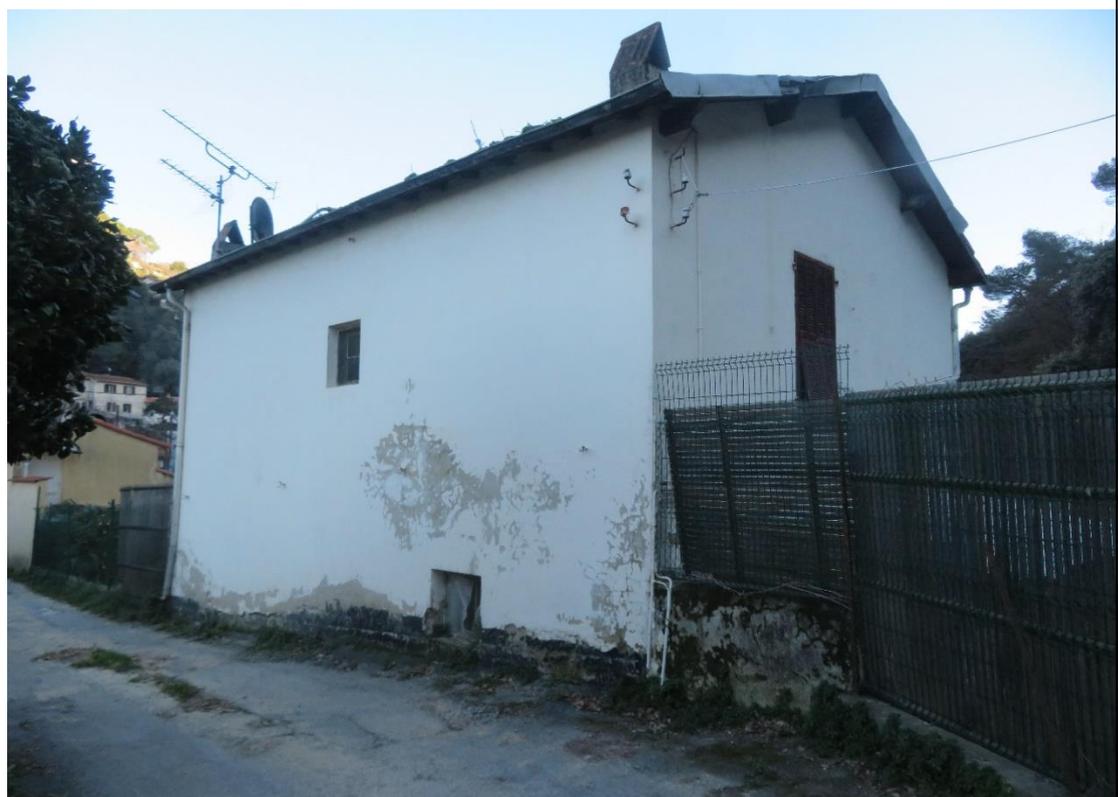
Propriété consistant en un terrain dont l'accès se fait depuis le boulevard de la Madeleine par une servitude de passage sur la parcelle CS n° 330, sur lequel il y a une maison individuelle élevée d'un étage sur rez-de-chaussée avec annexes.

Terrain jonché d'encombrants, de matériel et matériaux de chantier ainsi que d'épaves de véhicules.

Maison en mauvais état général, ayant fait l'objet de commencements de travaux inachevés et présentant des traces d'humidité.

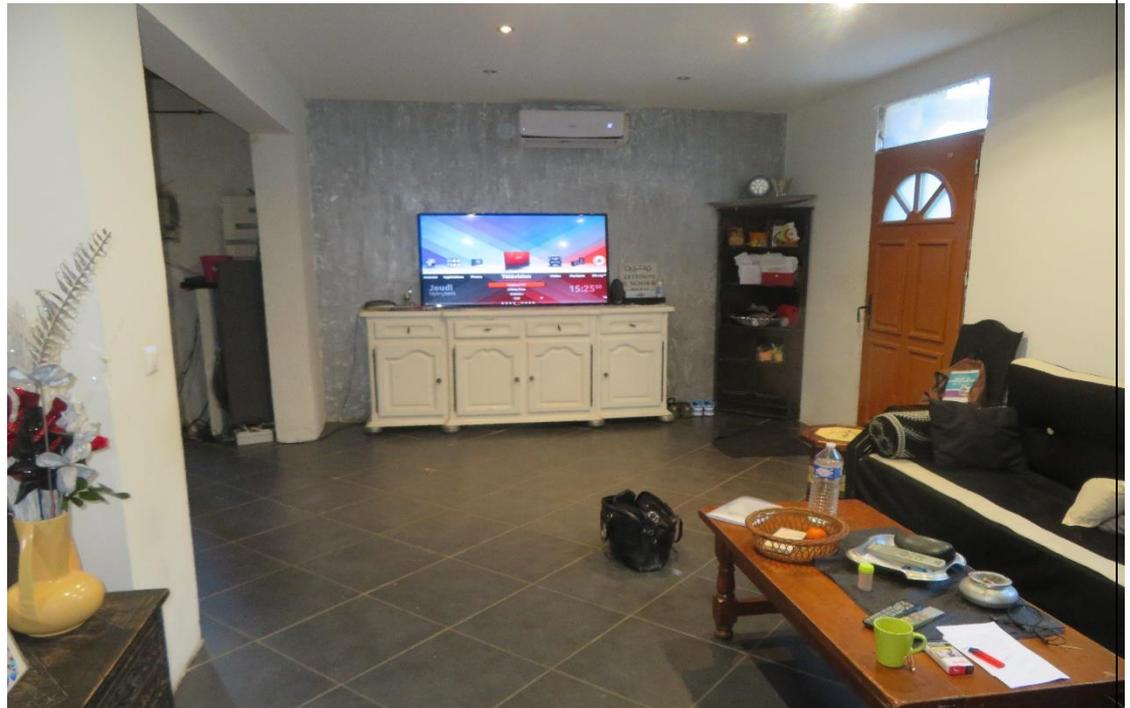
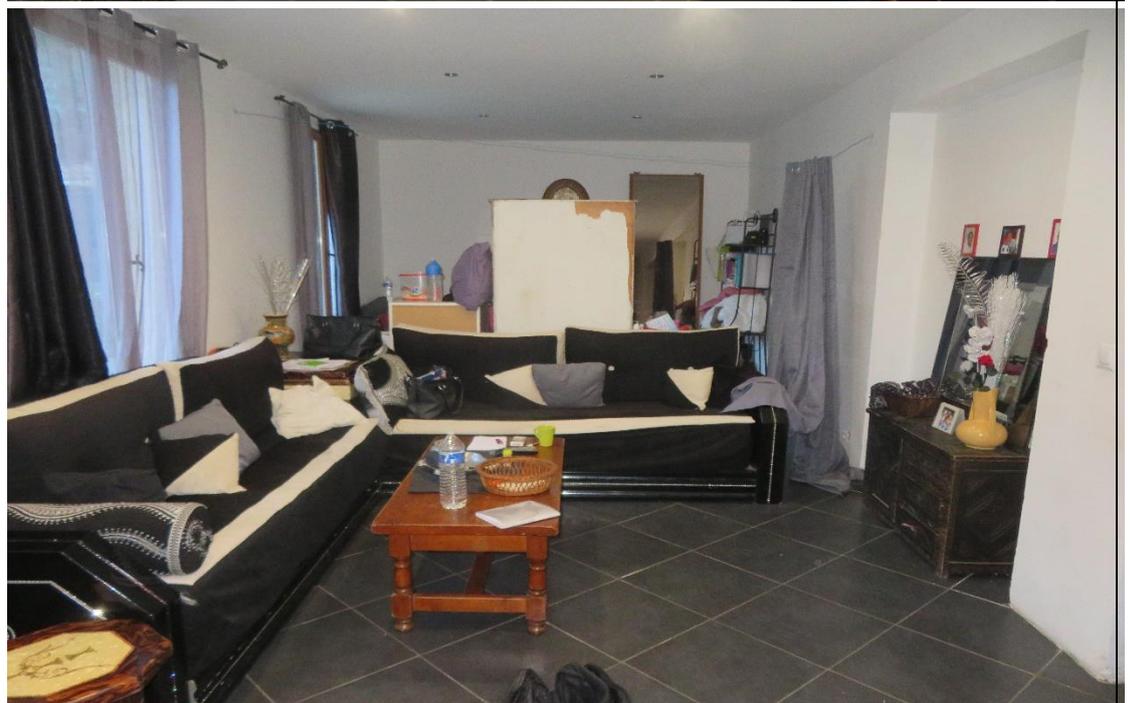
#### Séjour :

Sol carrelé ; peinture murale ; faux-plafond.

Equipements : porte d'entrée Sud ; un climatiseur réversible ; deux fenêtres Sud sans volets, comportant chacune deux battants avec double vitrage.

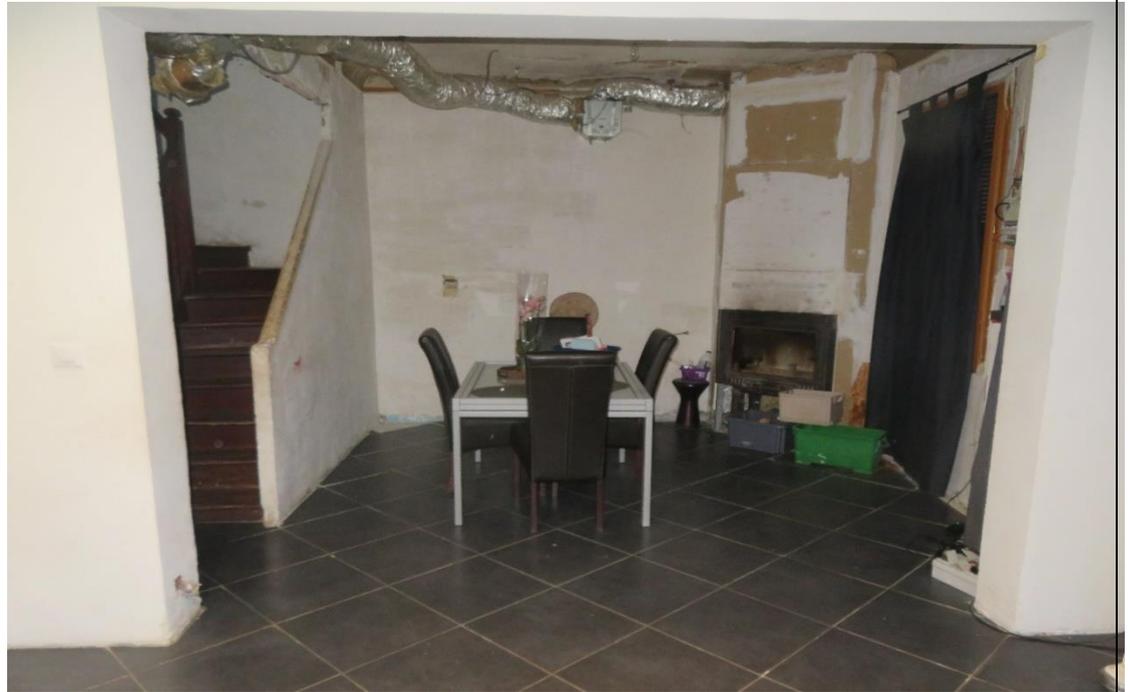
Salle à manger :

Sol carrelé ; murs à l'état brut, avec commencements de travaux inachevés ; plafond en partie recouvert de lambris, et en partie à l'état brut avec commencements de travaux inachevés.

Equipements : cheminée avec récupérateur de chaleur dont l'installation est inachevée ; une fenêtre Est deux battants, avec double vitrage et volets battants en bois.

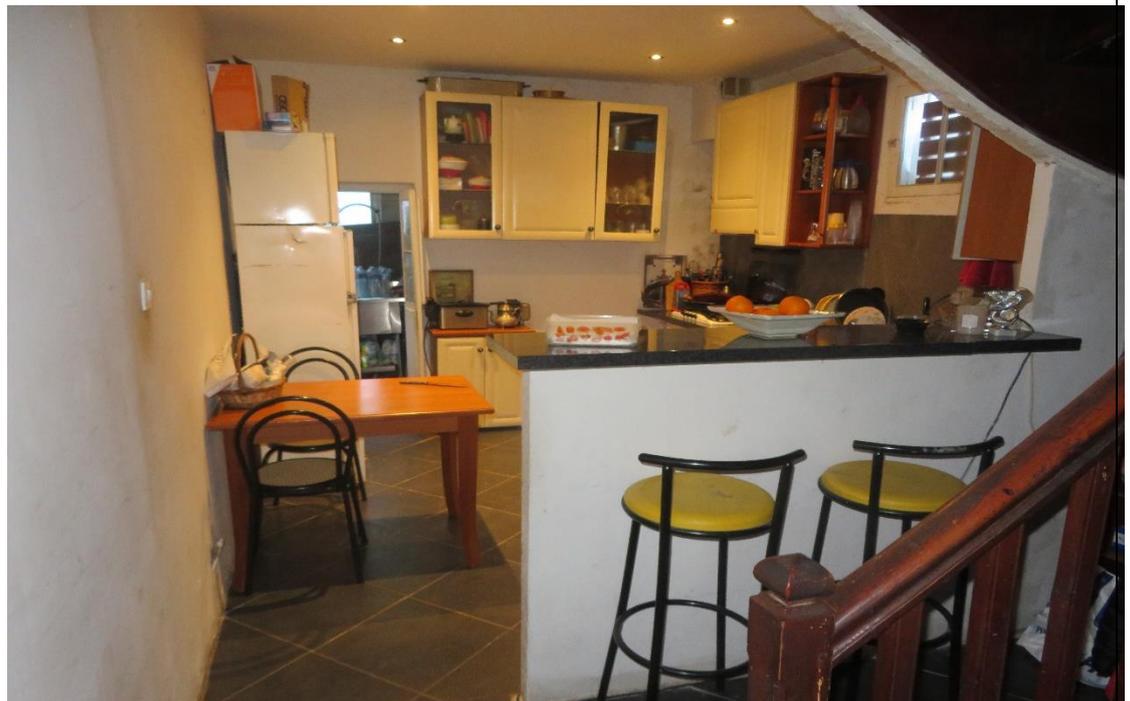
Cuisine équipée :

Sol carrelé ; peinture murale ; faux-plafond.

Equipement : une fenêtre Nord un battant avec simple vitrage.

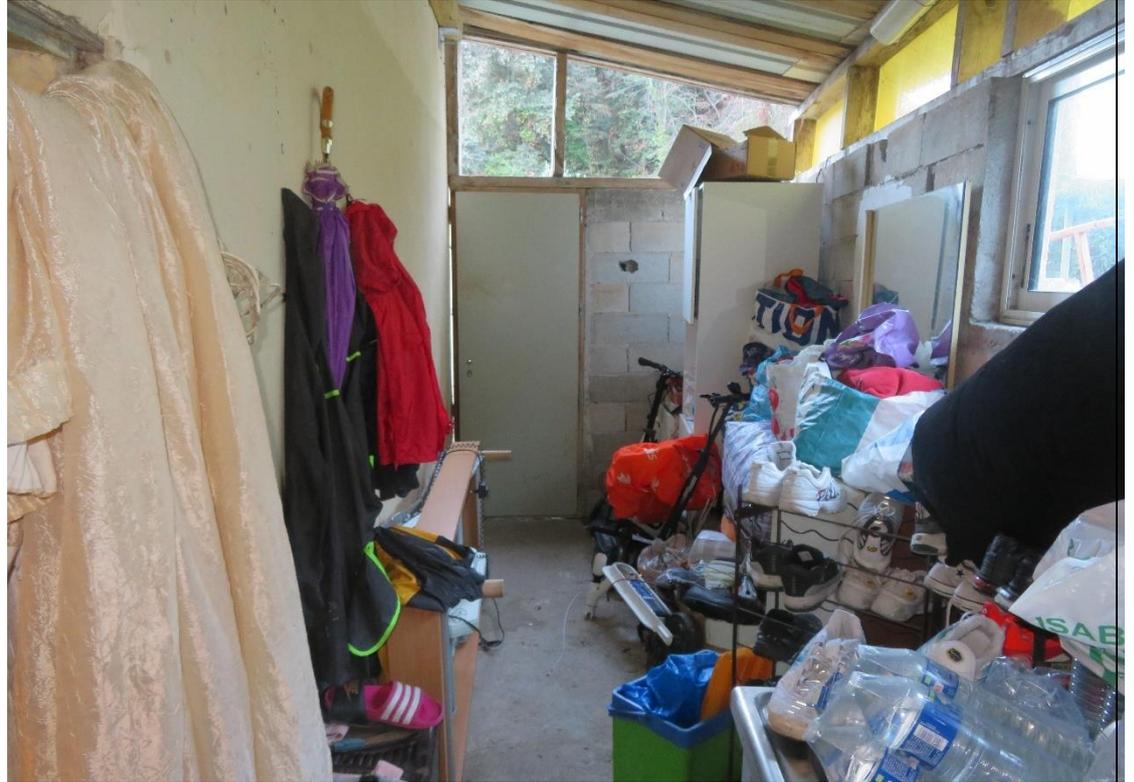
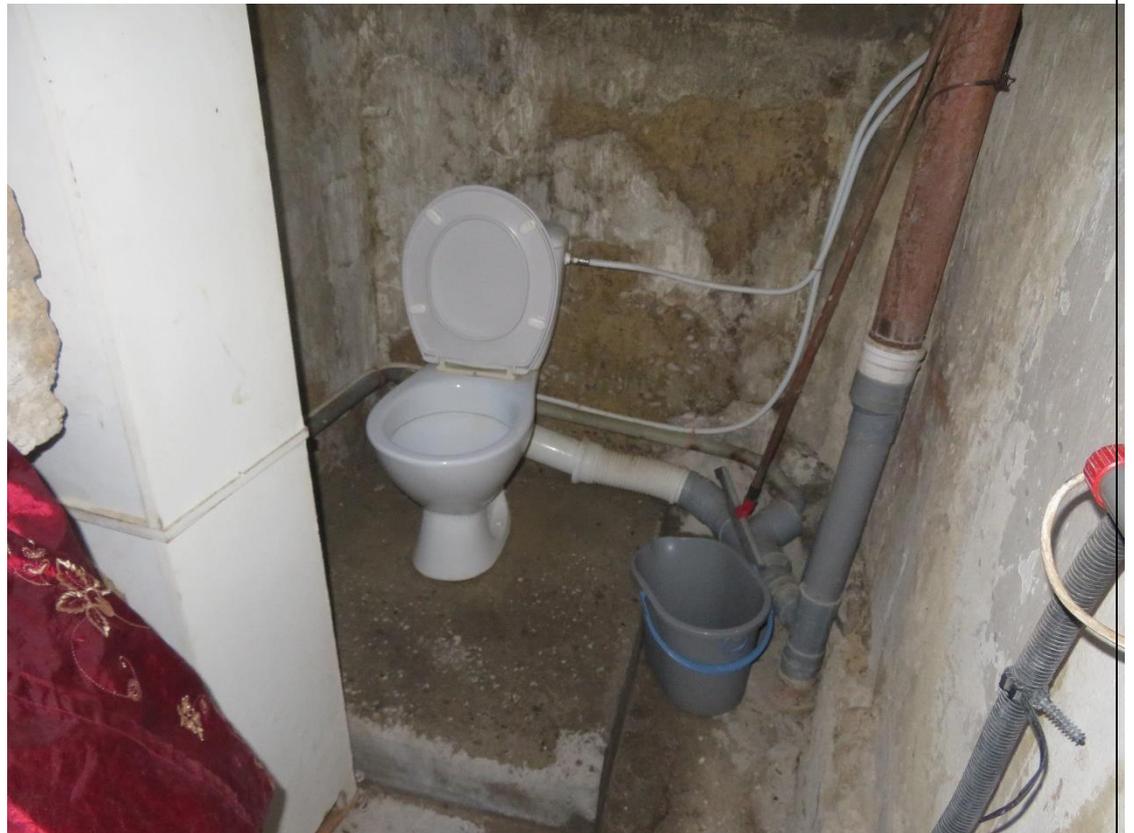
Réserve attenante à la cuisine, avec water-closet :

Espace à l'état brut.

Equipements : water-closet ; porte Sud donnant sur l'extérieur ; fenêtre Ouest deux vantaux coulissants avec double vitrage.

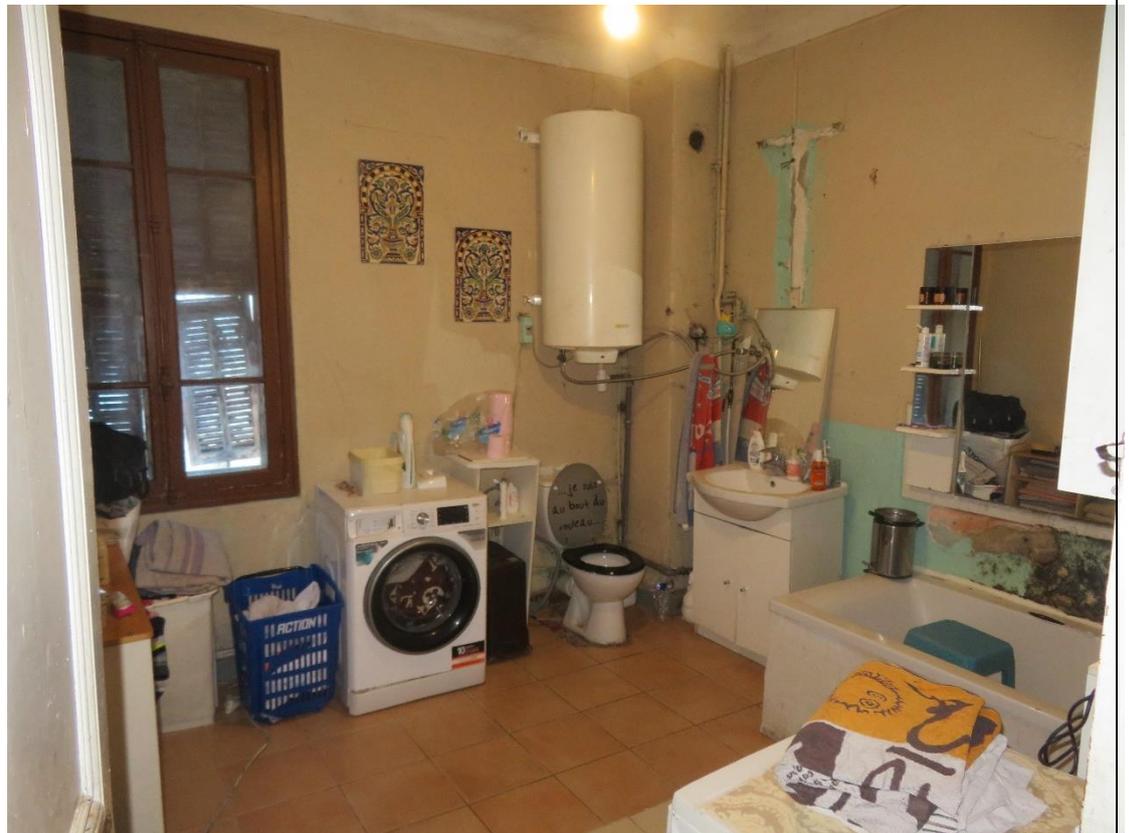
**Salle de bains :**

Sol carrelé ; peinture et carrelage sur les murs ; plafond en mauvais état avec des dégâts des eaux.  
Equipements : lavabo ; baignoire ; wc ; cumulus ; une fenêtre Ouest deux battants, avec simple vitrage et volets battants en bois.

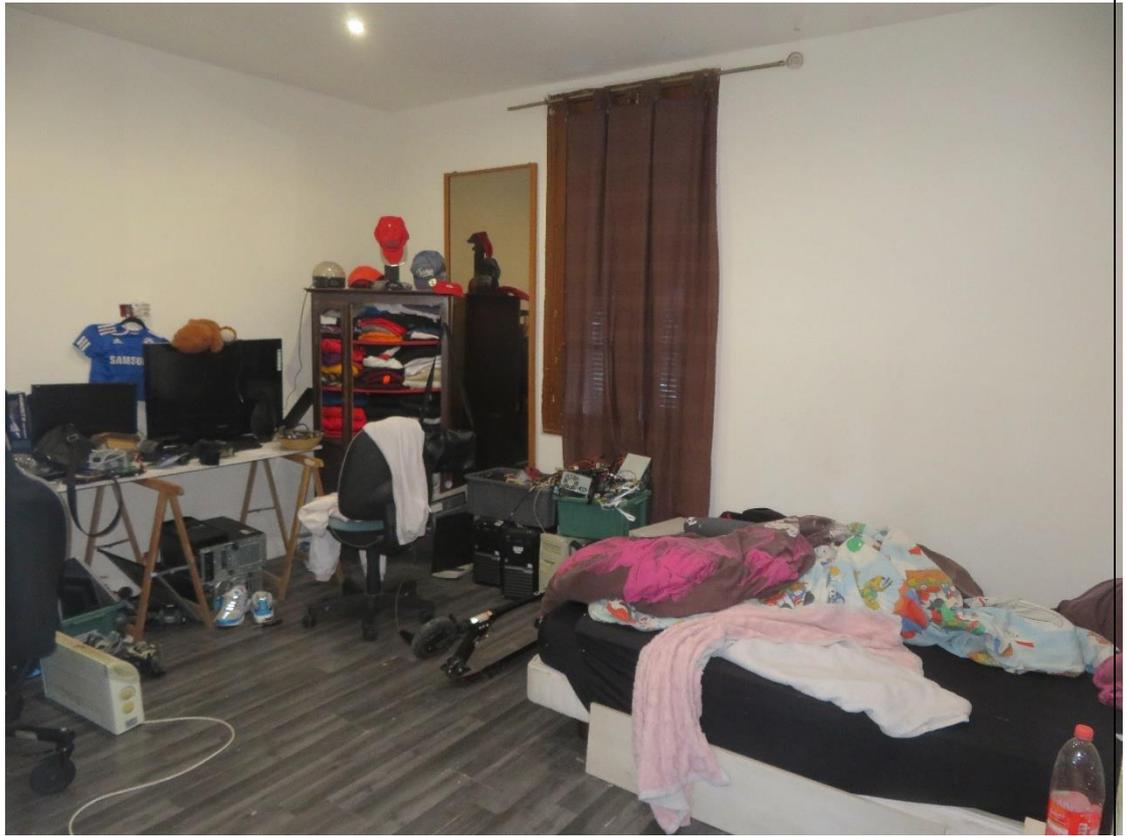
**Chambre face à l'escalier, côté gauche :**

Stratifié au sol ; peinture murale ; faux-plafond.  
Equipement : une fenêtre Sud deux battants, avec simple vitrage et volets battants en bois.

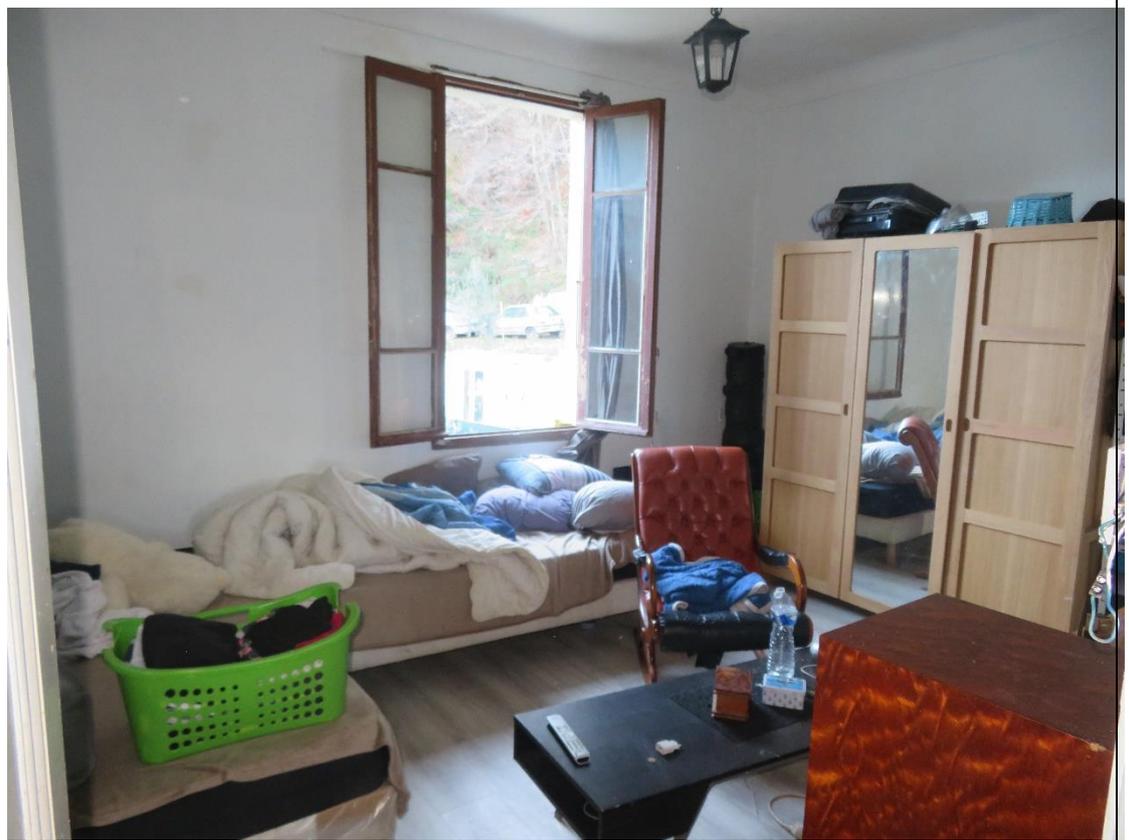
Chambre face à l'escalier, côté droit :

Stratifié au sol ; peinture murale ; plafond.

Equipement : une fenêtre Sud deux battants, avec simple vitrage et volets battants en bois.

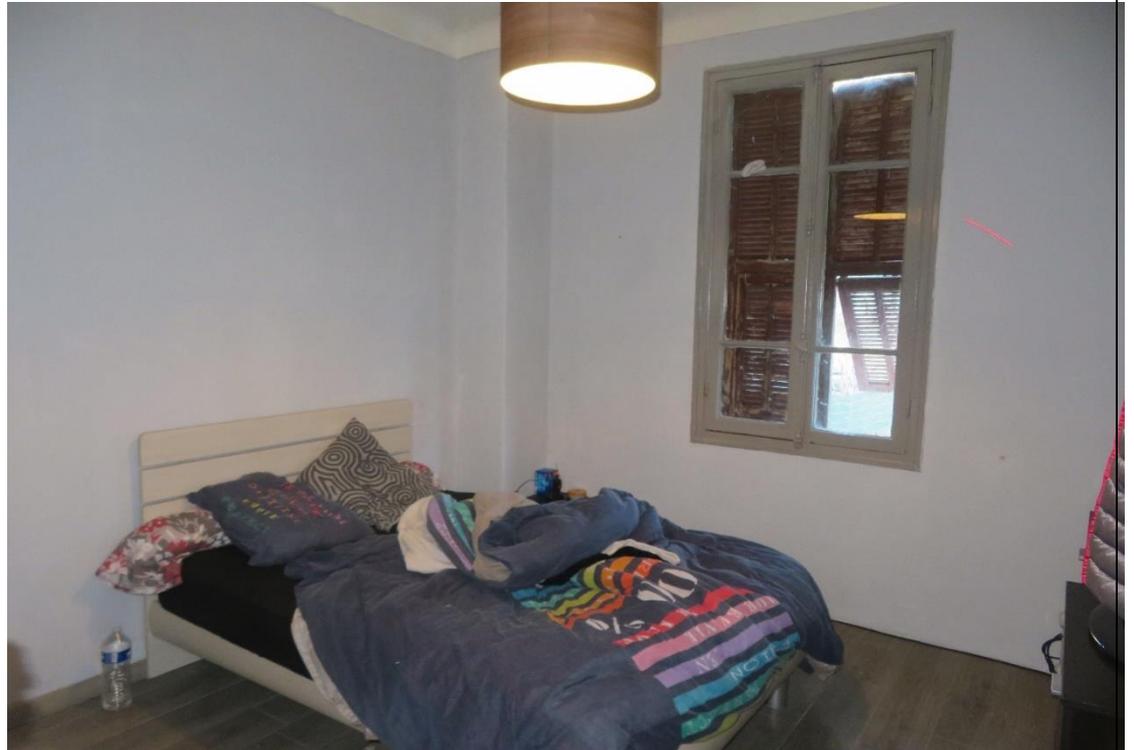
Chambre à gauche :

Stratifié au sol ; peinture murale ; plafond.

Equipement : une fenêtre Est deux battants, avec simple vitrage et volets battants en bois.

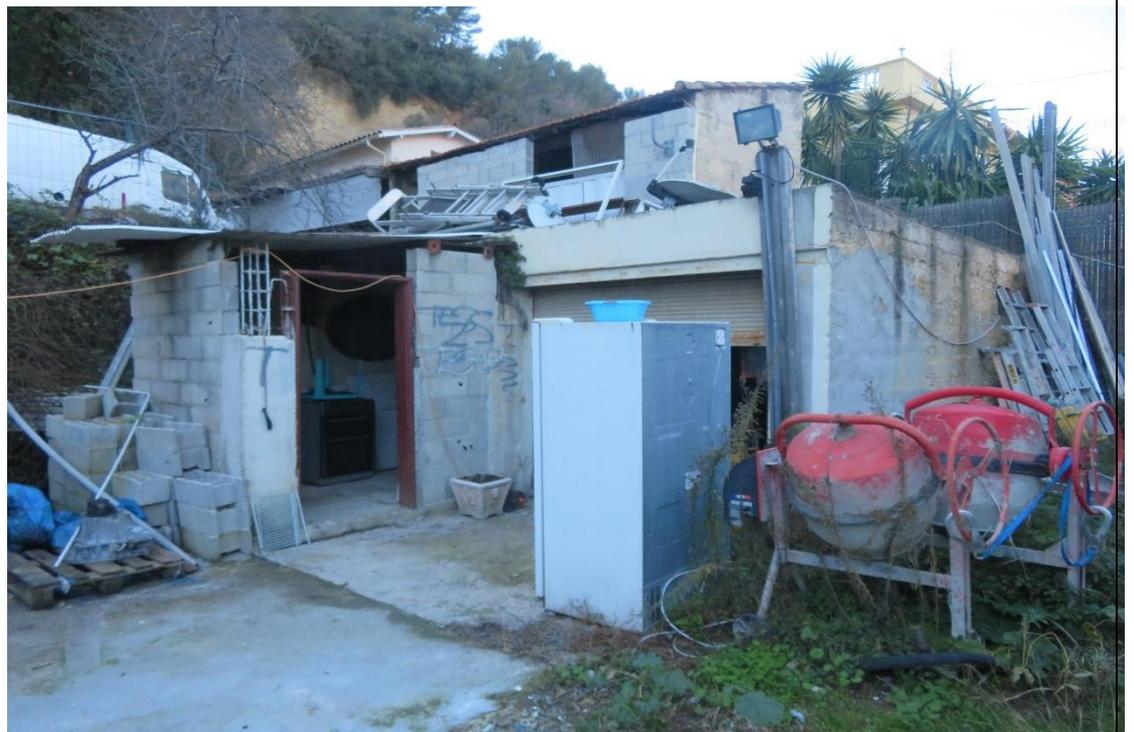
3) Annexes en mauvais état :

Garage et trois caves à l'état brut, avec commencements de travaux inachevés.

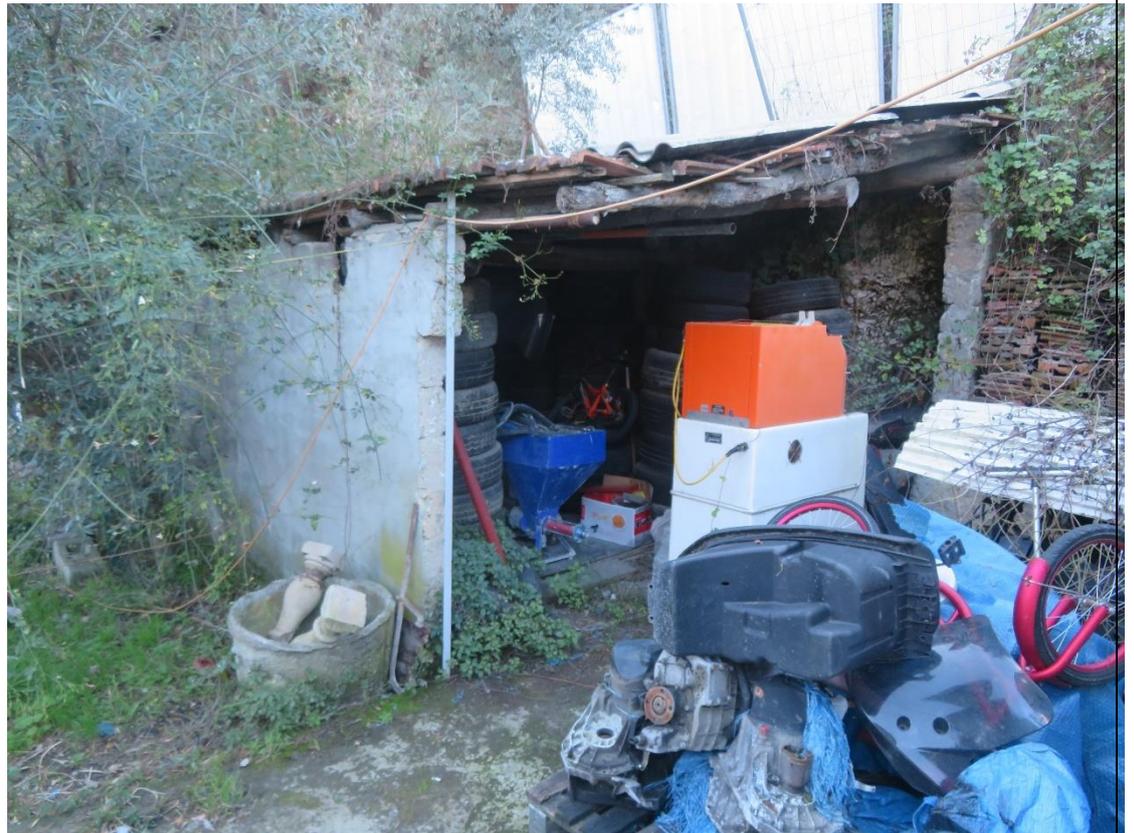
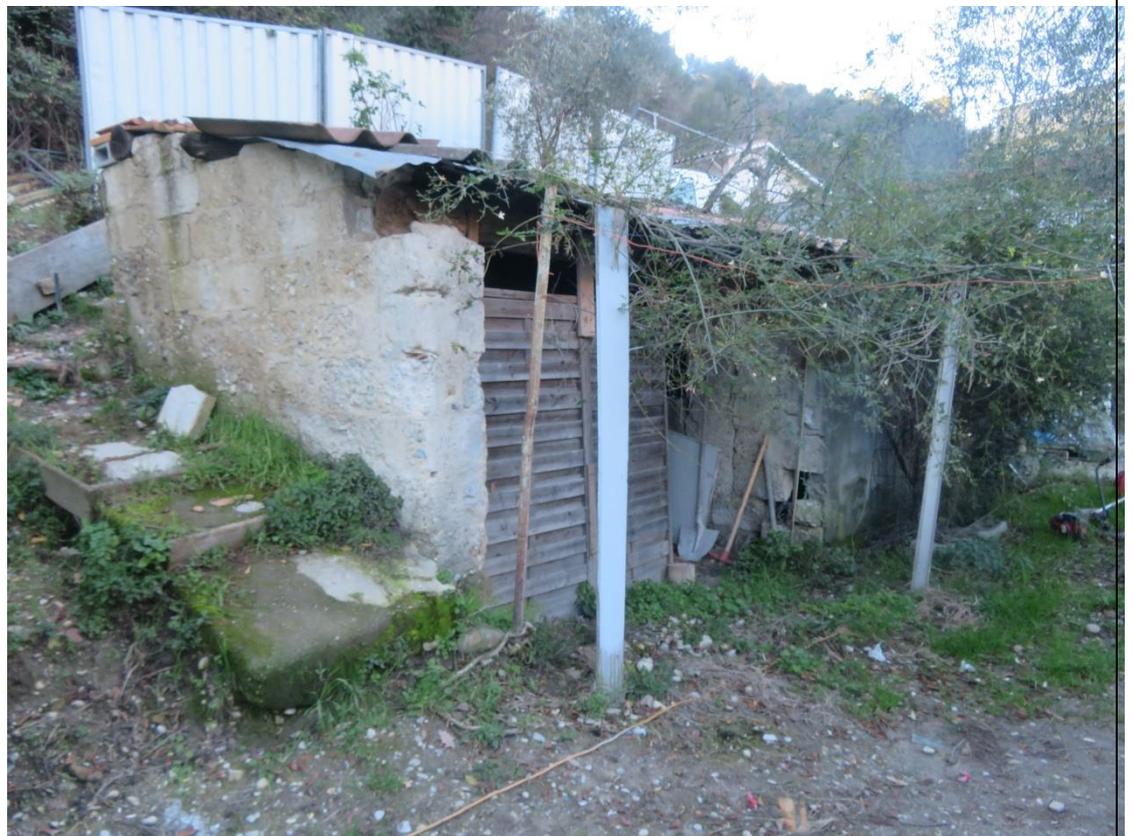
Abris de jardin à l'état brut.
