PROCES VERBAL

PROCES VERBAL DESCRIPTIF

Certifie m'être transportée ce jour, à 14 heures 30, sur la commune de NICE (06000), 77 Corniche Bellevue, résidence Corniche Bellevue, quartier Saint-Philippe, à l'effet de procéder à l'établissement d'un procès-verbal descriptif des droits et biens immobiliers appartenant à

- Le lot n° 81 : au premier étage, un appartement de trois pièces principales ayant sa porte d'entrée en face, et
- Le lot n° 37 : un emplacement de parking à l'extérieur portant le n° 37.

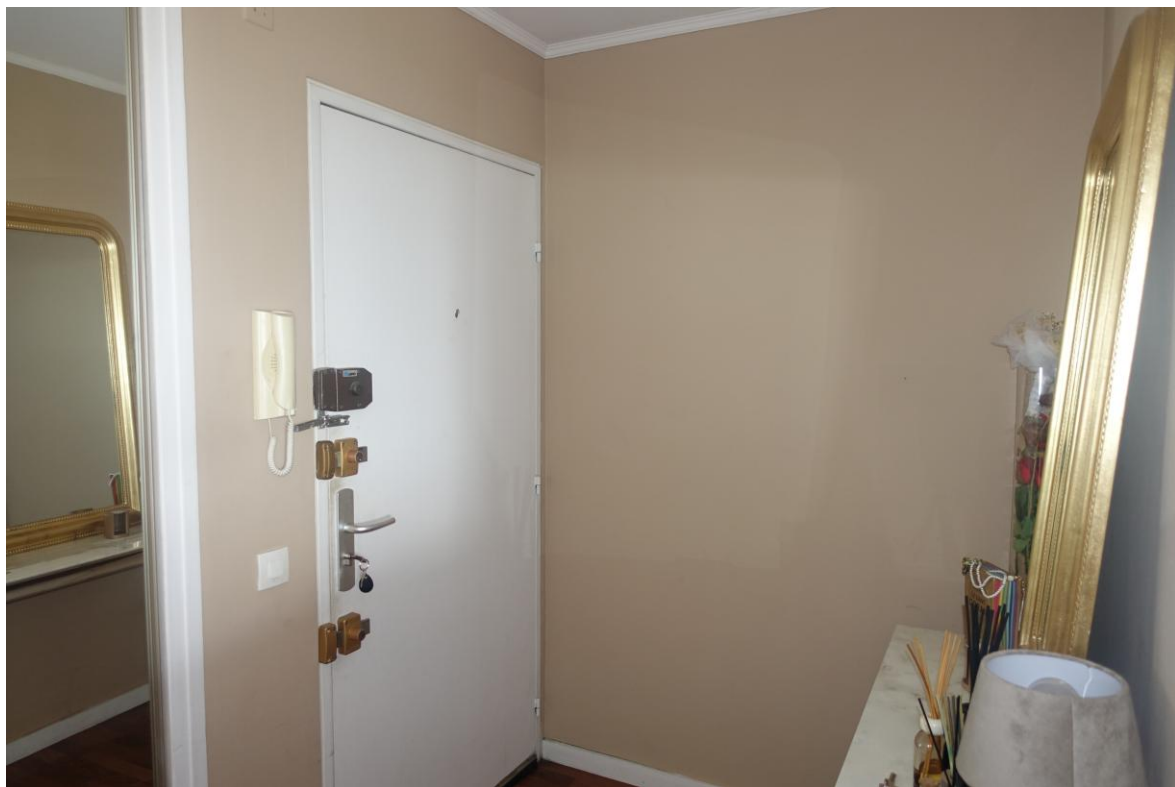
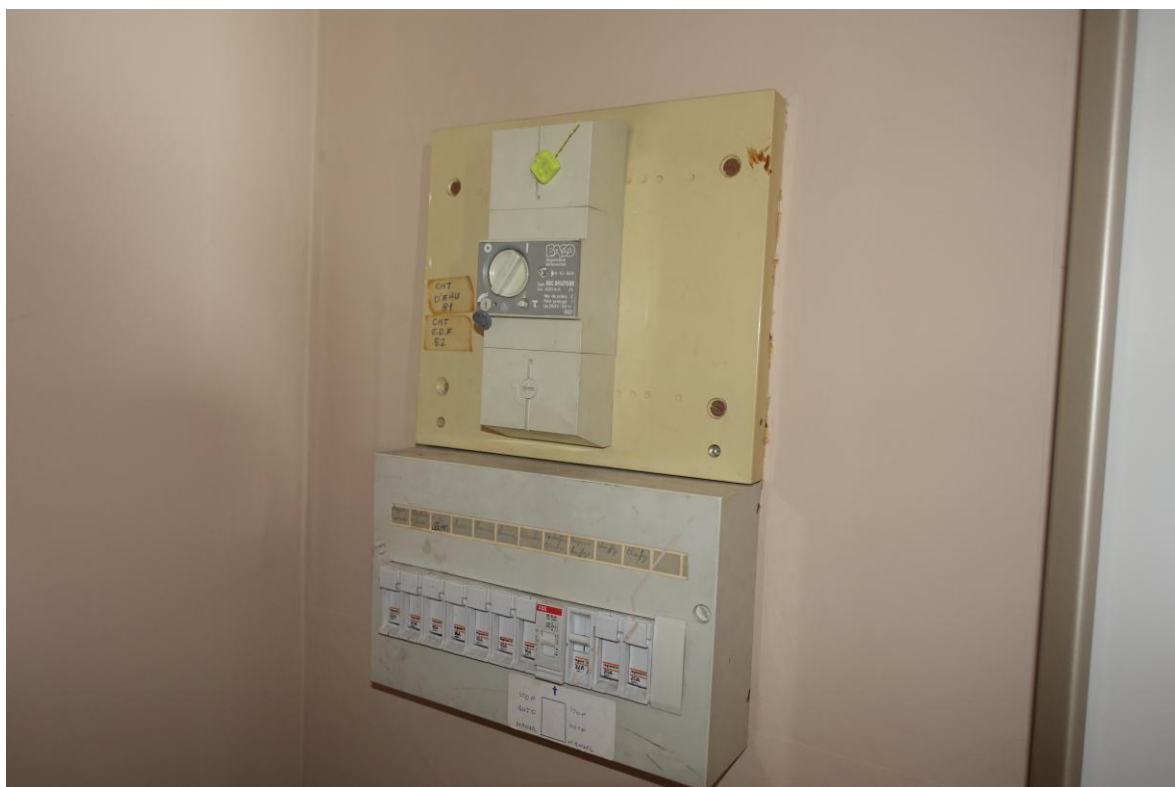
Entrée

Le sol est en parquet stratifié en état d'usage.

Les murs sont revêtus d'une peinture propre, en état.

Le plafond est peint, en état.

Placard dans l'entrée contenant le tableau électrique et le disjoncteur.

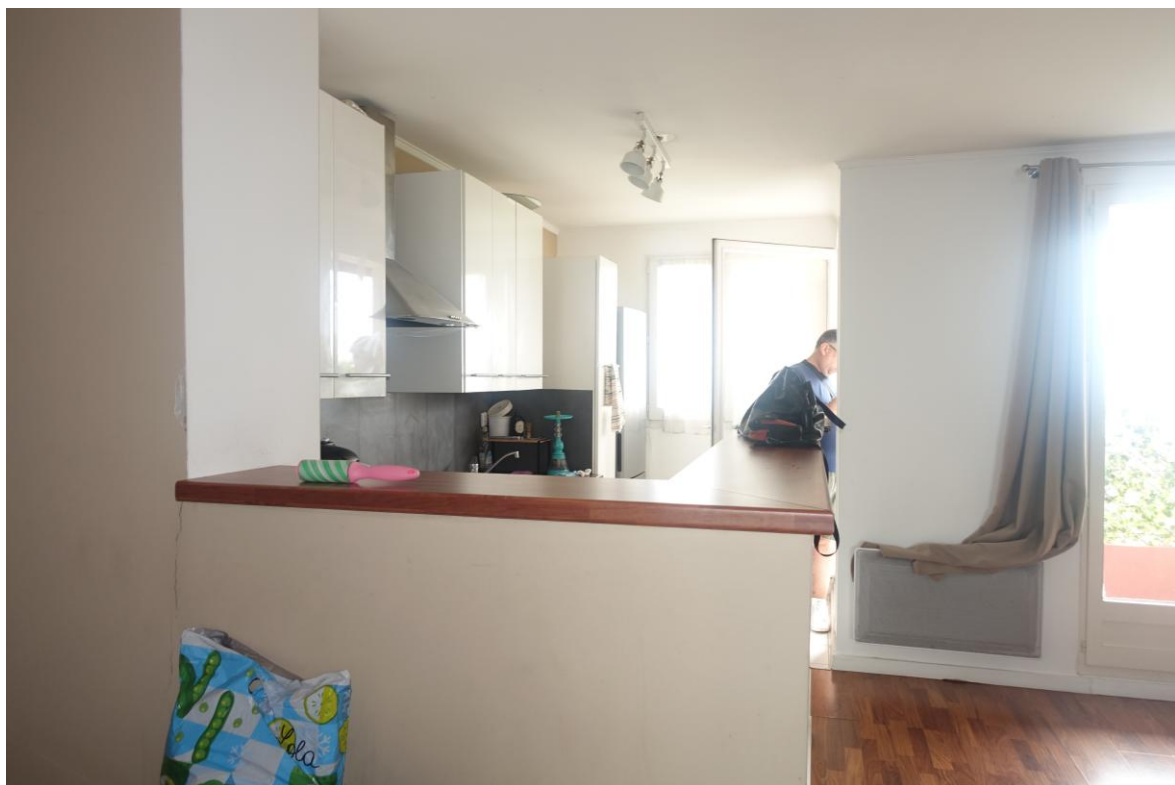
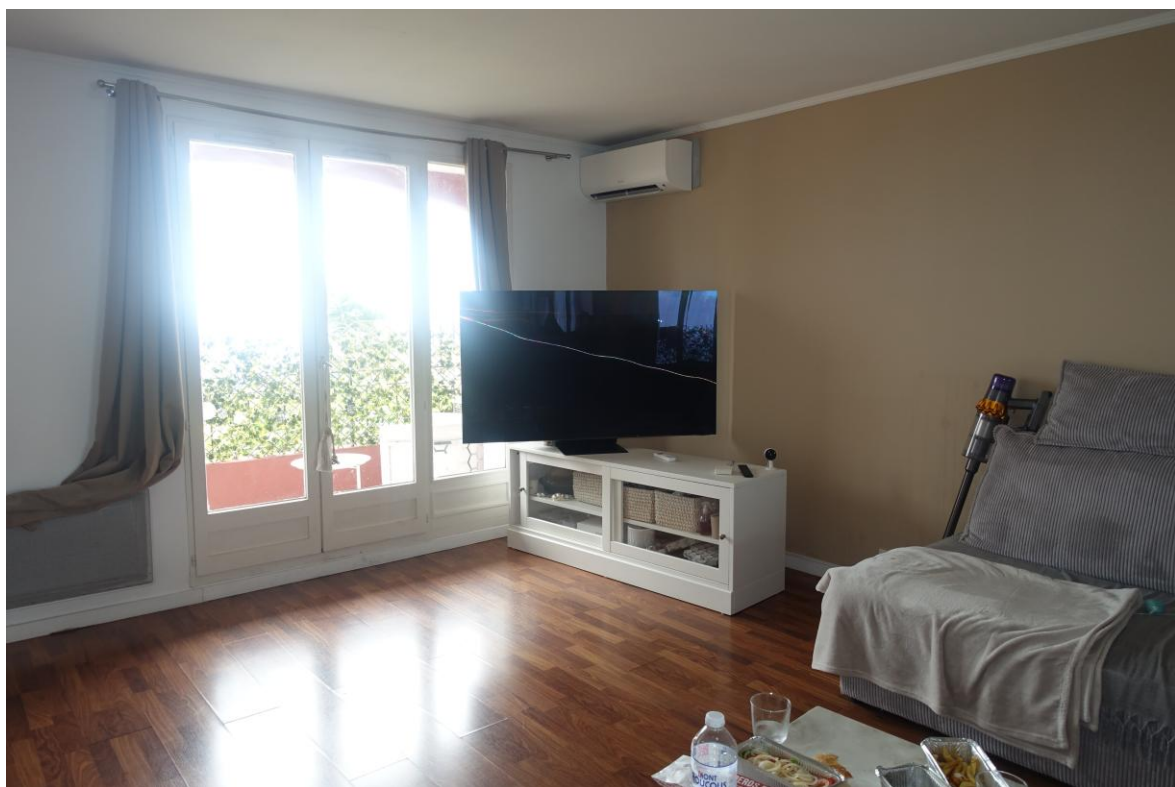
Espace salon – cuisine ouverte

Le sol est identique à celui de l'entrée. Il est en état d'usage.

Les murs et plafond sont peints, propres en état d'usage.

Fissure verticale à la jonction mur/meuble séparatif cuisine.

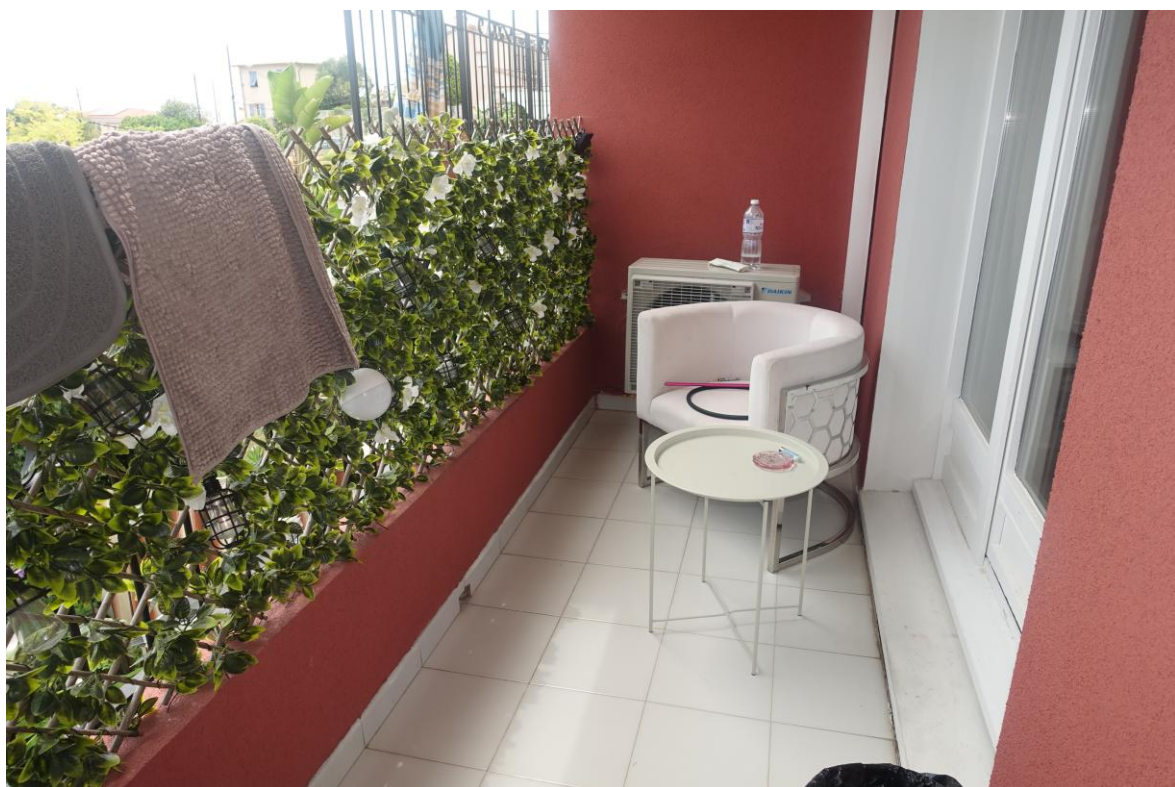
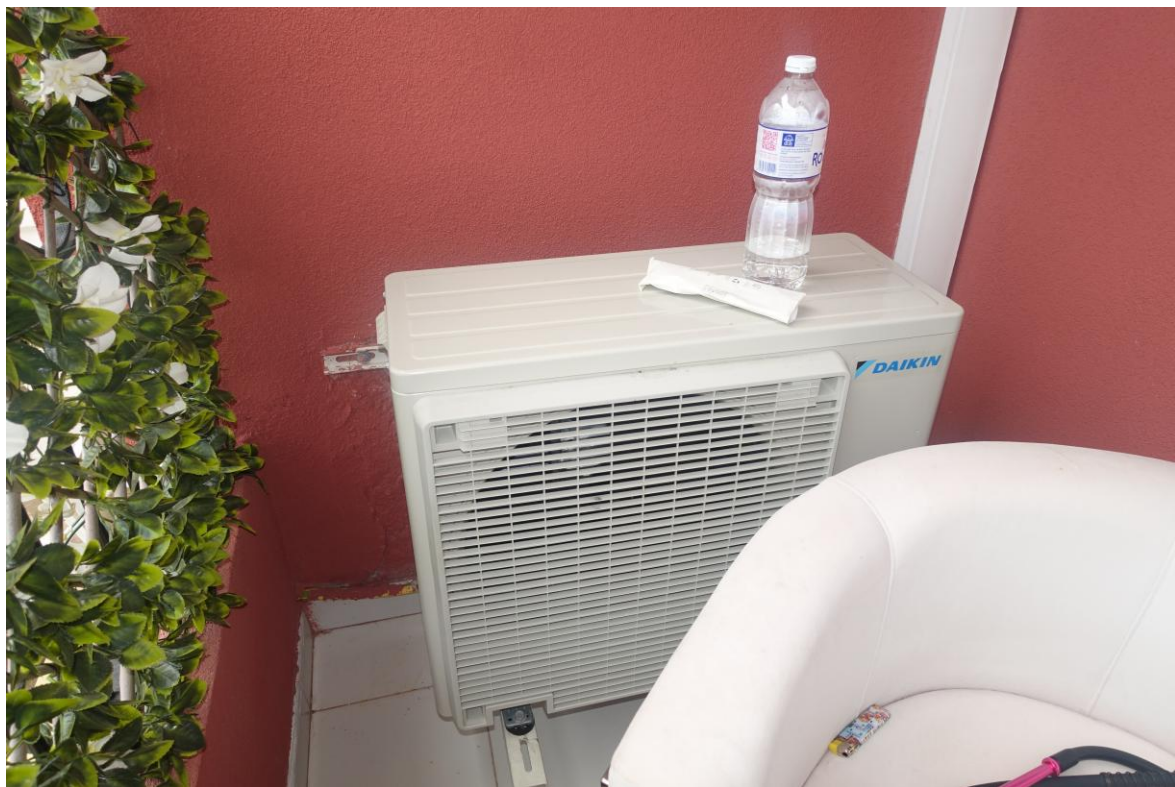
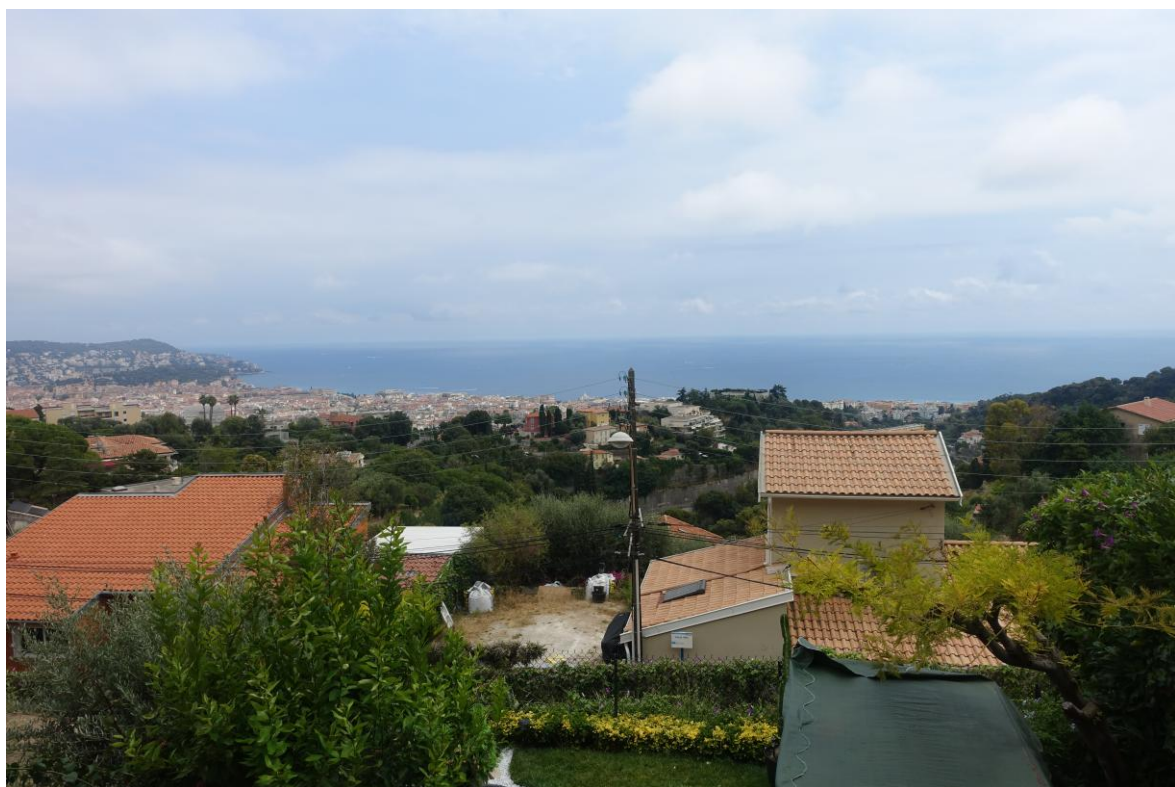
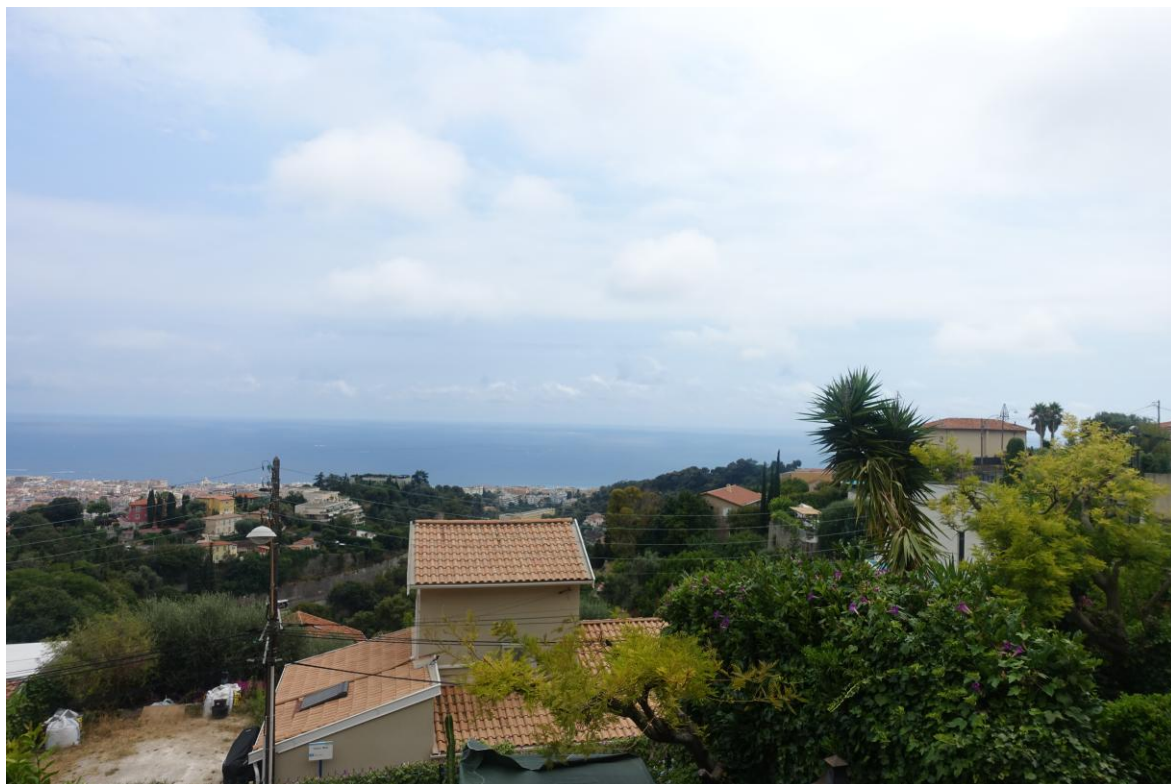
Loggia en façade Sud (vue mer)

Le sol est carrelé, propre, en état.

Un moteur de climatisation fixé sur mur.

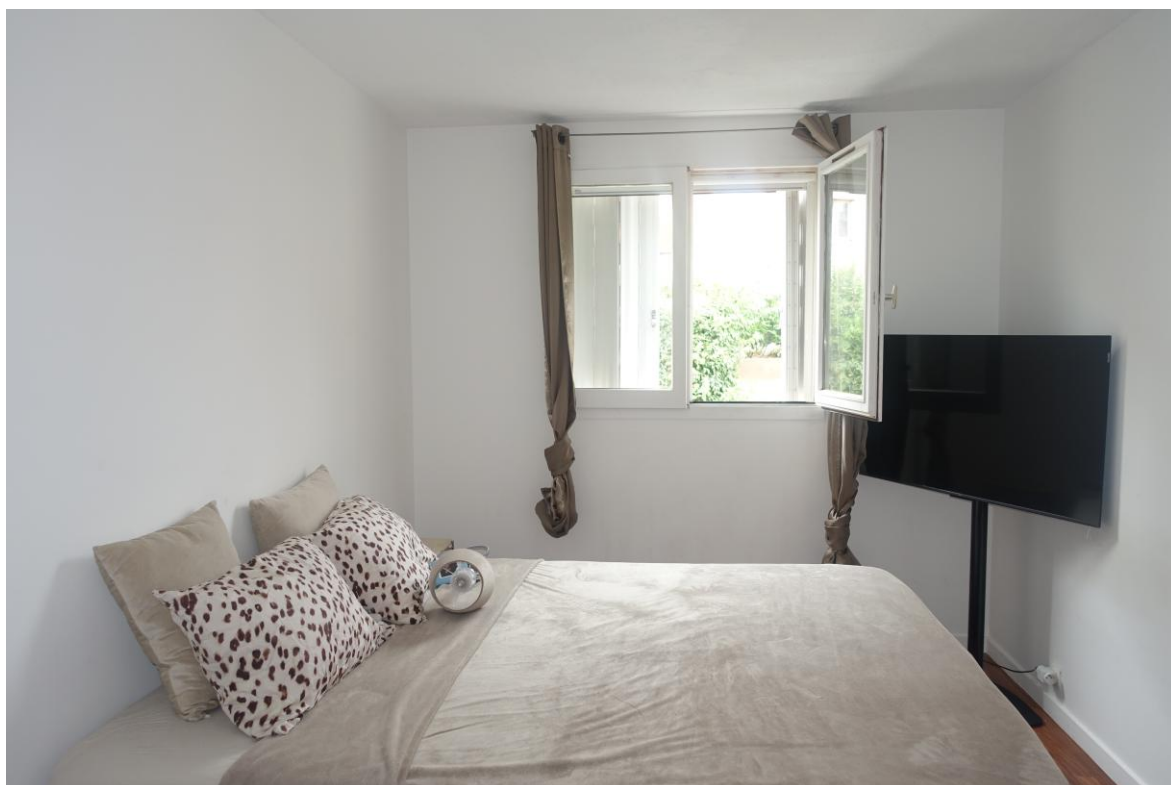
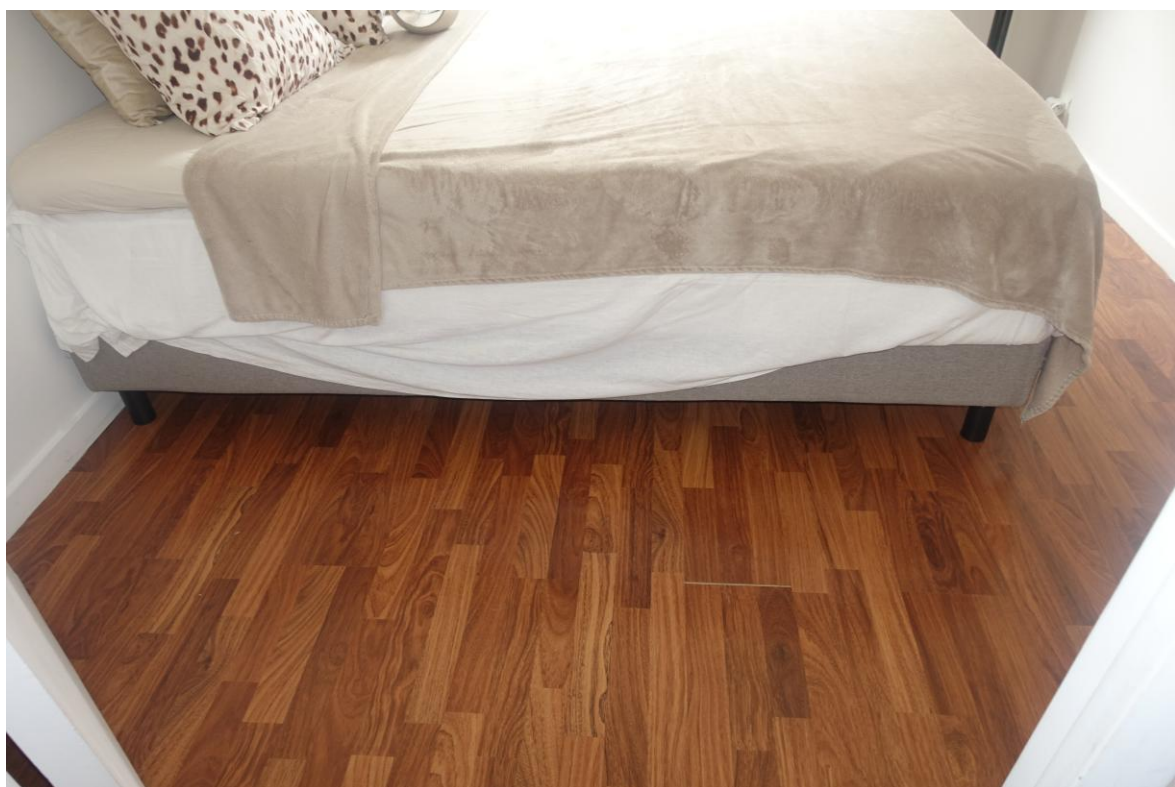
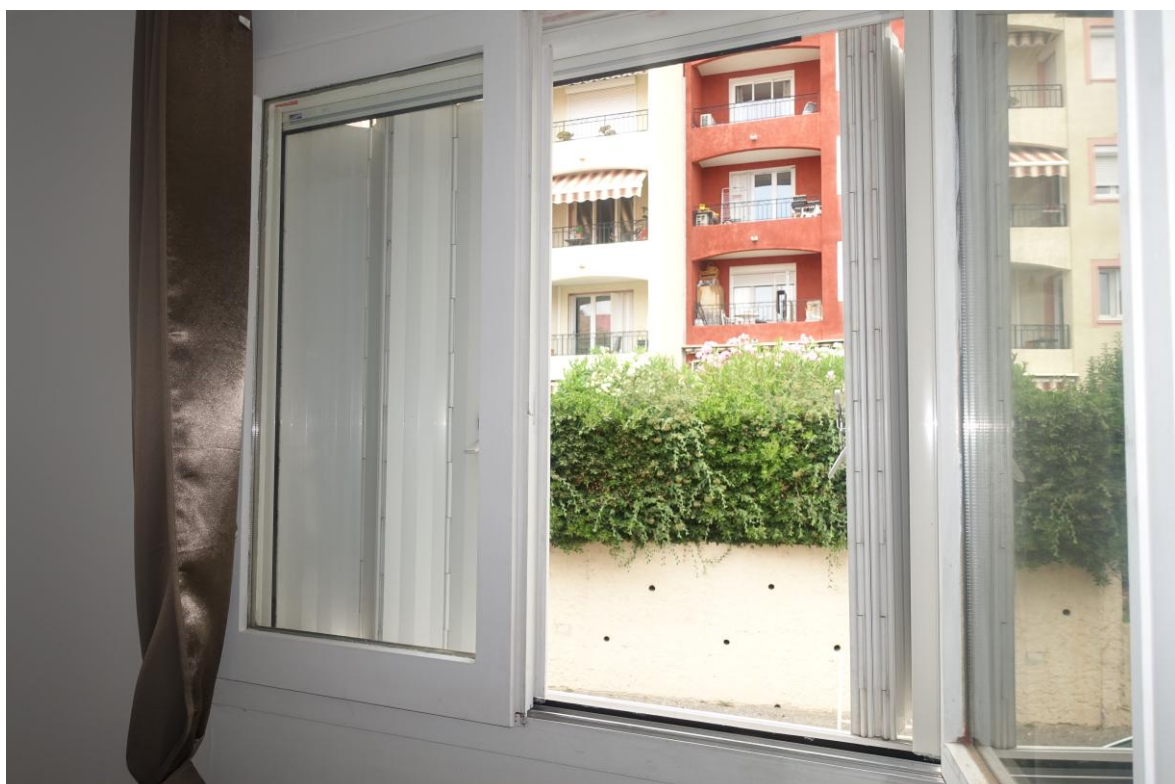
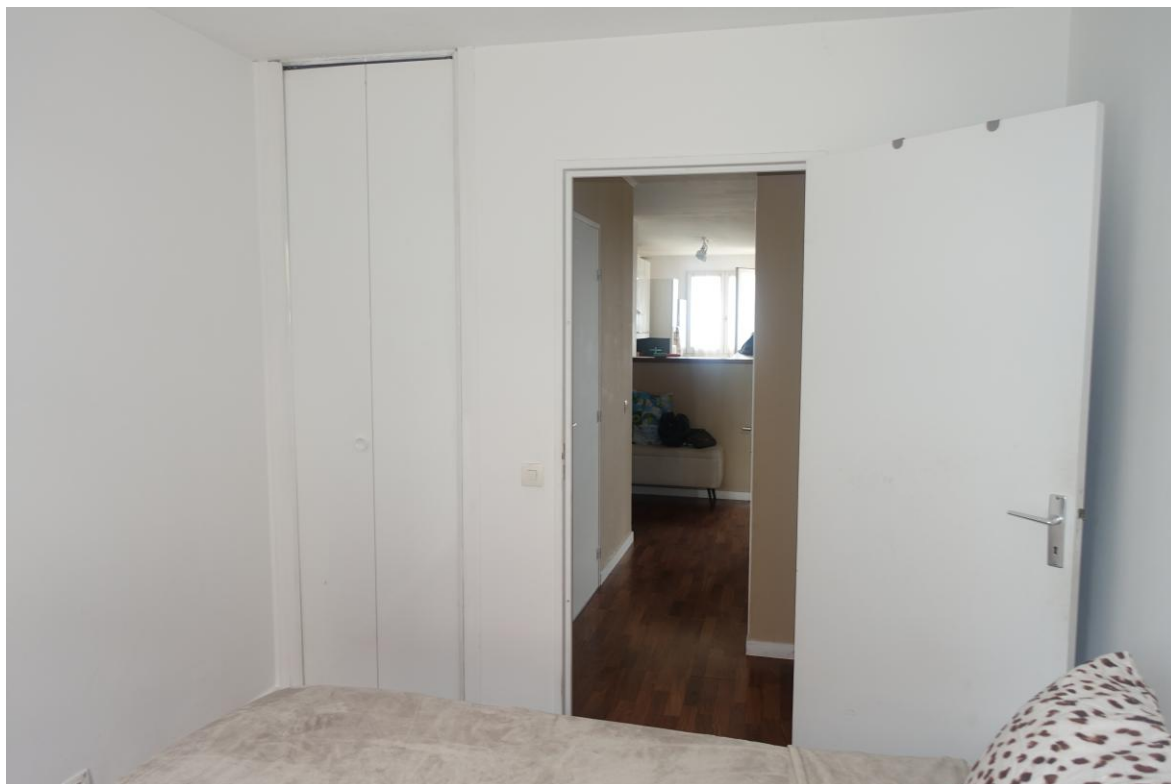
Chambre n° 1 avec placard

Les lieux sont propres et en bon état général.

Le sol est identique à celui de l'entrée.

Les murs sont peints, propres, en état.

Le plafond est revêtu d'un crépi enduit.

Une fenêtre bois, double vitrage avec volet pliant donnant sur l'entrée de la résidence.

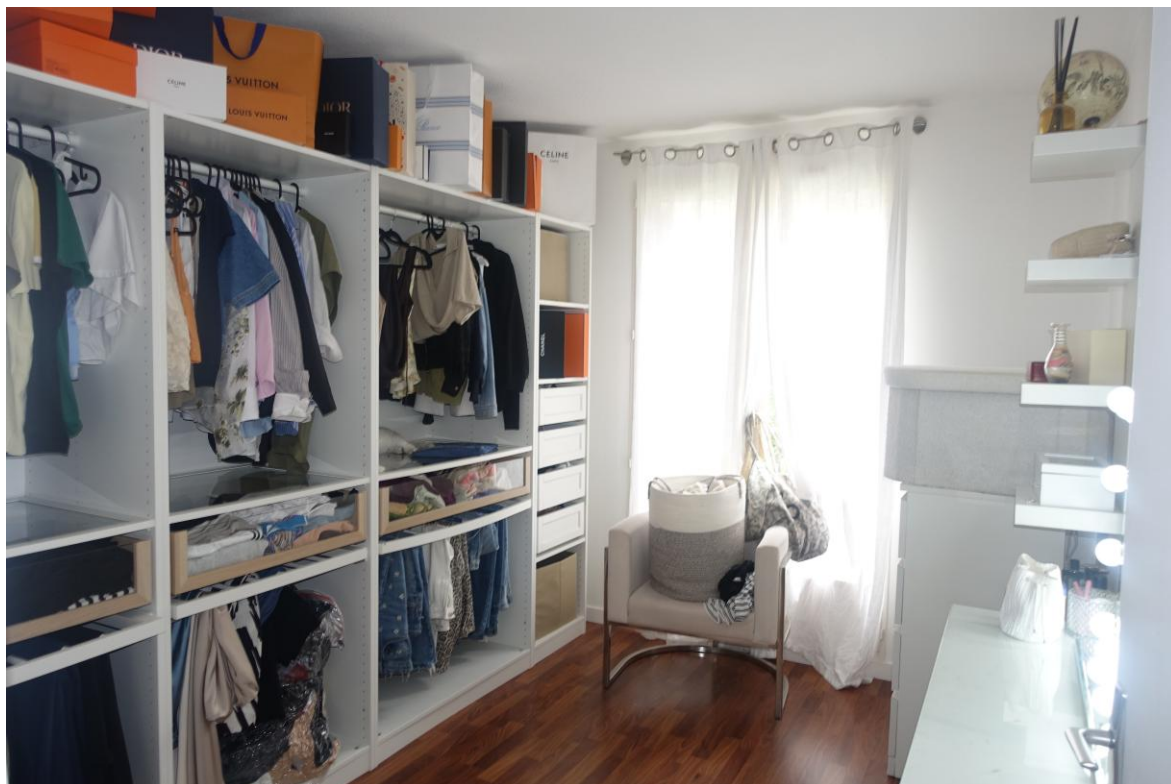
Chambre n° 2

Le sol est identique au reste du logement.

Murs et plafond en bon état.

Une porte-fenêtre bois, double vitrage, donne sur l'accès de la résidence.

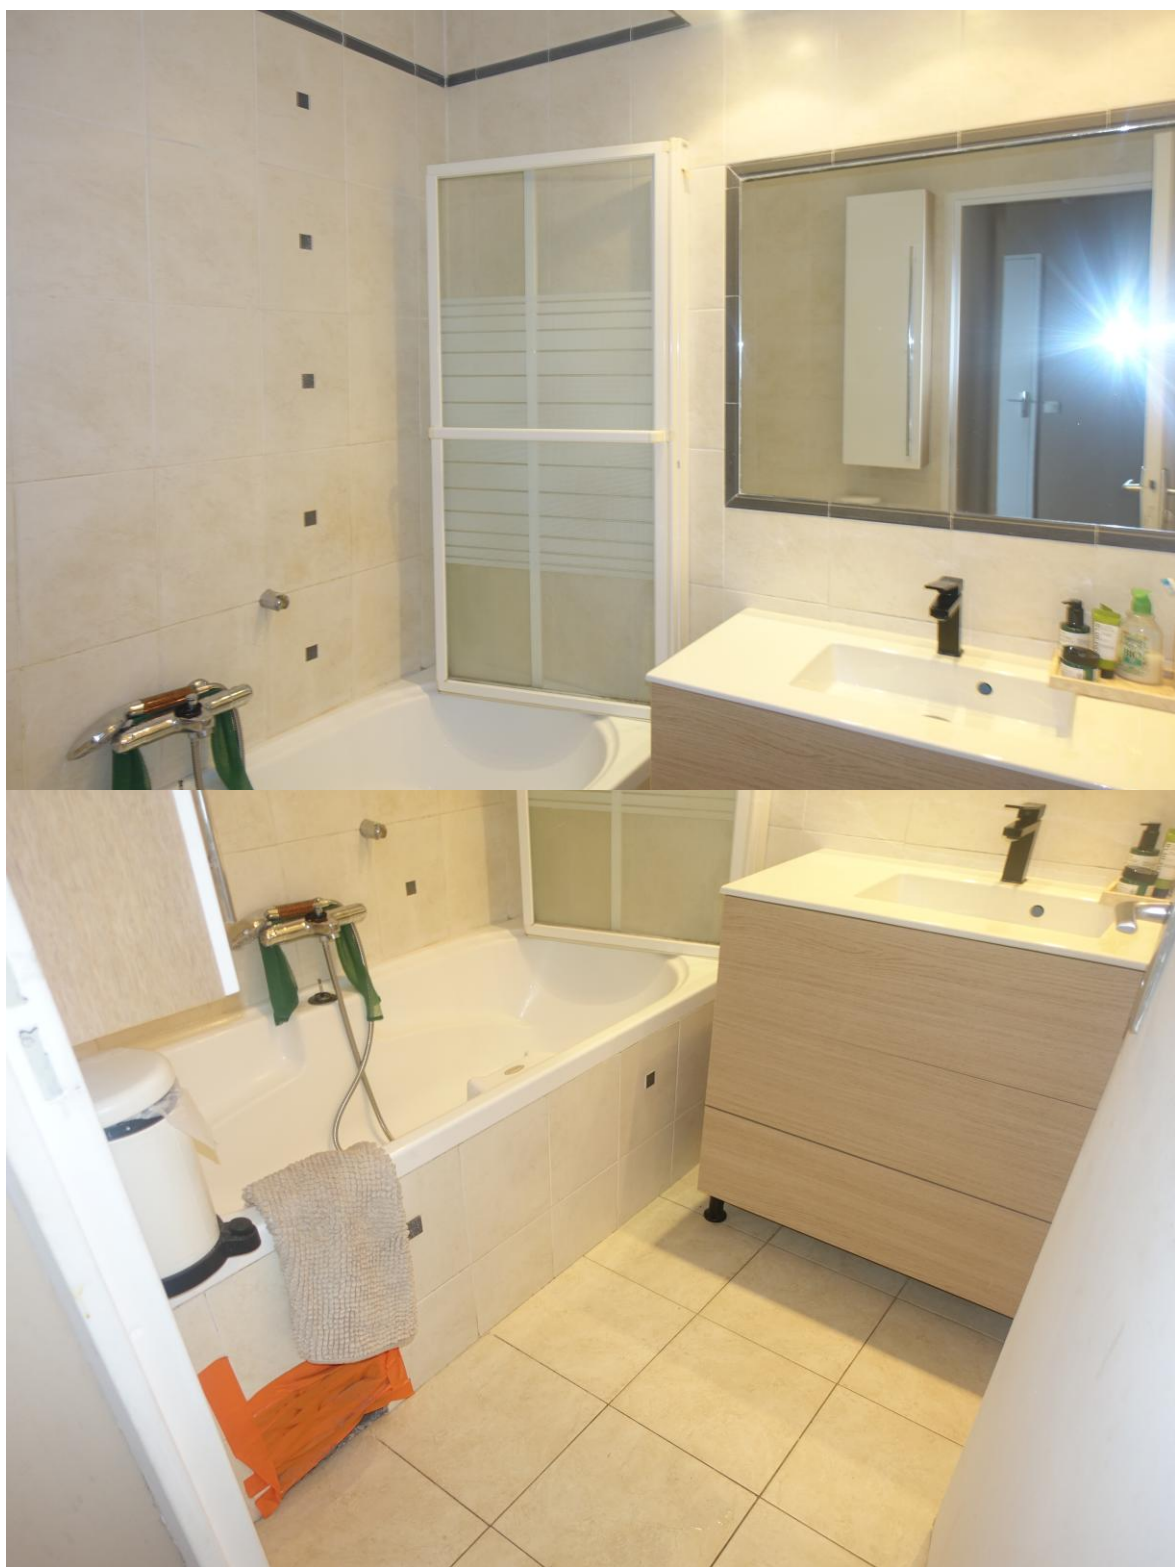
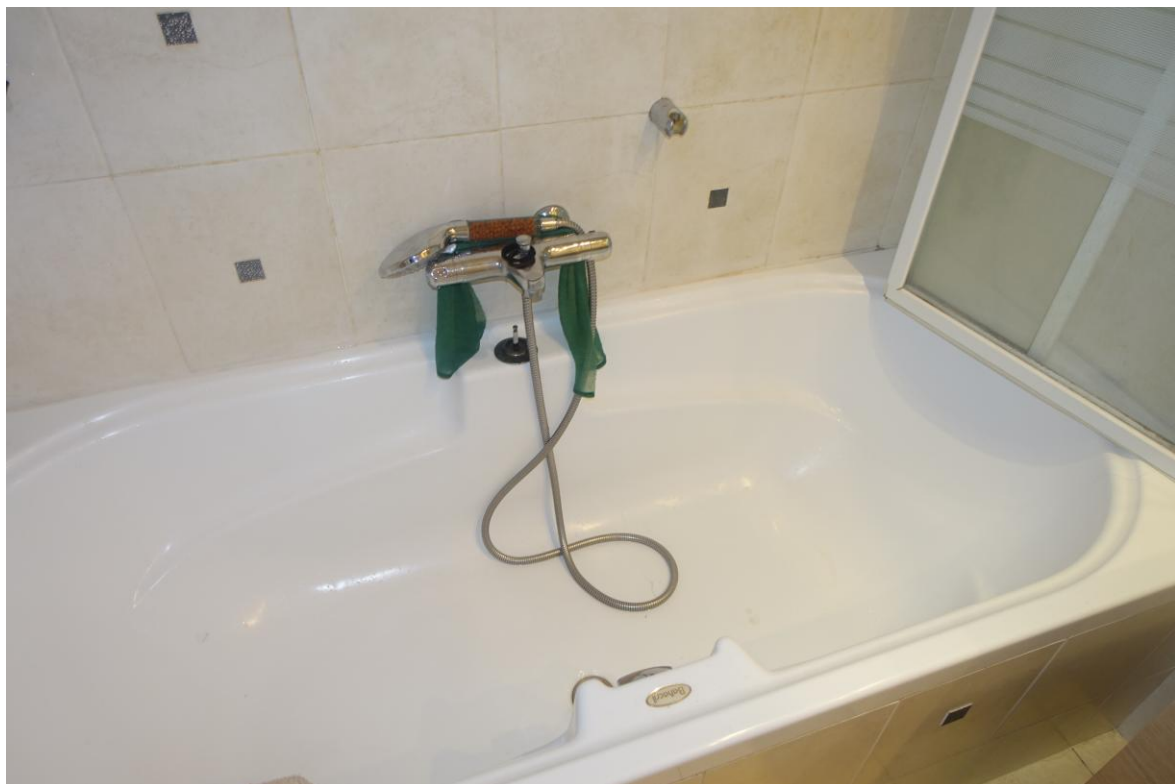
Salle de bains

Elle comprend une baignoire, une vasque sur meuble, un miroir.

Le sol est carrelé, propre, en bon état.

Les murs sont carrelés jusqu'au plafond, propres, en bon état.

Le plafond est peint, propre, en bon état.

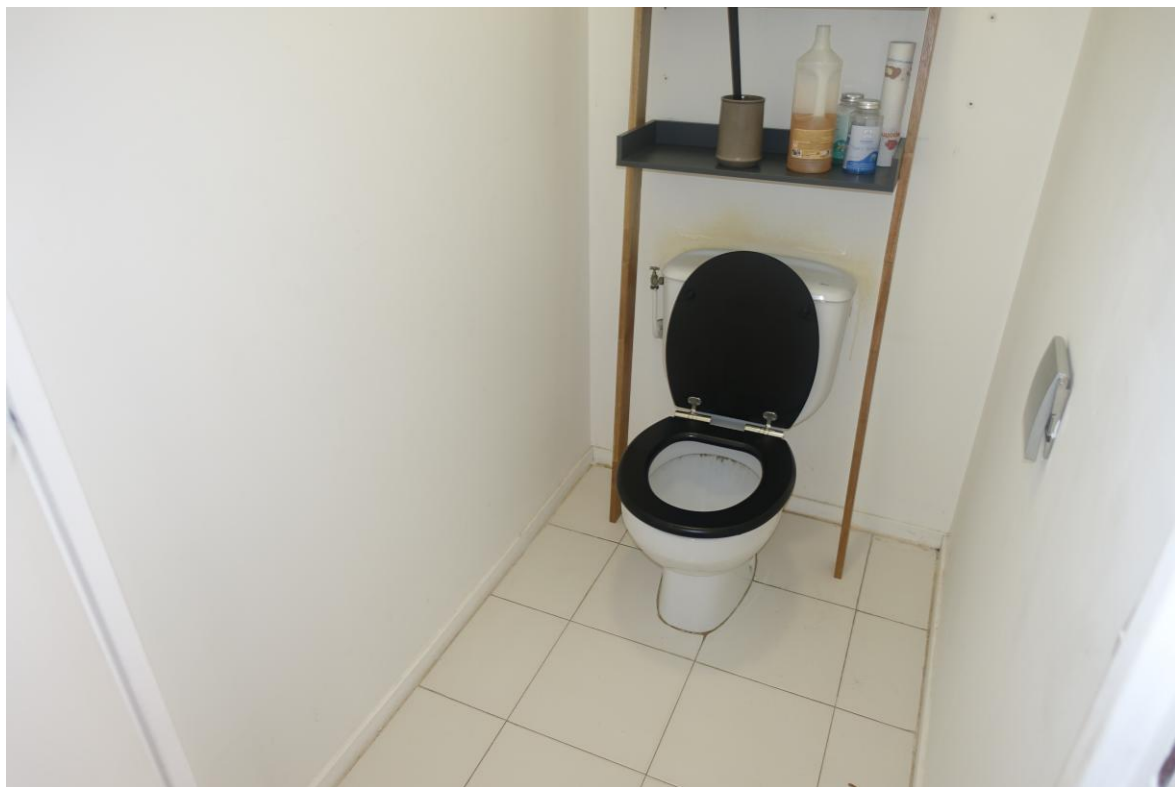
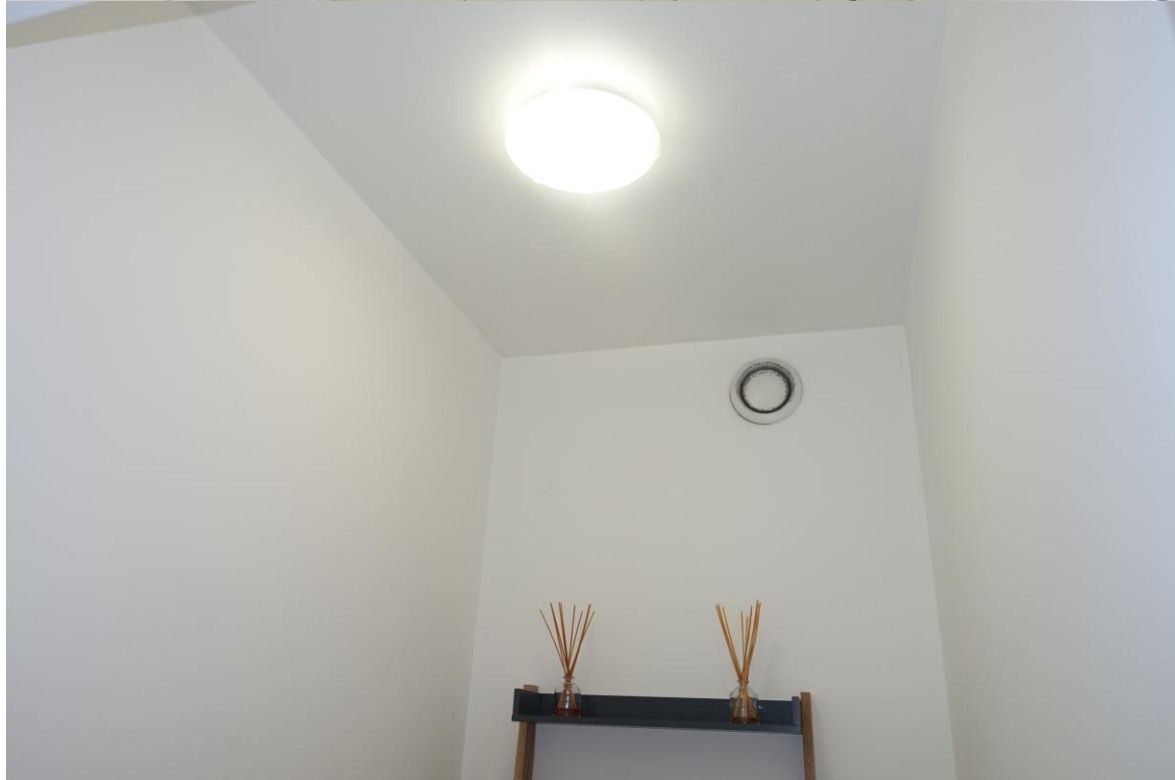
WC

Le sol est carrelé.

Les murs sont revêtus d'une peinture propre, en état d'usage.

Le plafond est peint, en état.
