PROCES VERBAL DESCRIPTIF

Les biens et droits immobiliers consistant en une propriété connue sous le nom de Villa Tardieu sis à MENTON (06500), Quartier Pioggero et Tête du Commandement, comprenant une villa élevée sur sous-sol, rez-de-chaussée et d'un étages- un pavillon de gardien- un terrain alentour en nature de jardins d'agrément. Le tout cadastré section 1 n° 160-161-166-264-266-268-270-271-272 et 274.

Certifie m'être transporté ce jour, **à 14 heures 30, sur les lieux sis 06500 commune de MENTON, quartier Pioggero et Tête du Commandement**, où étant :

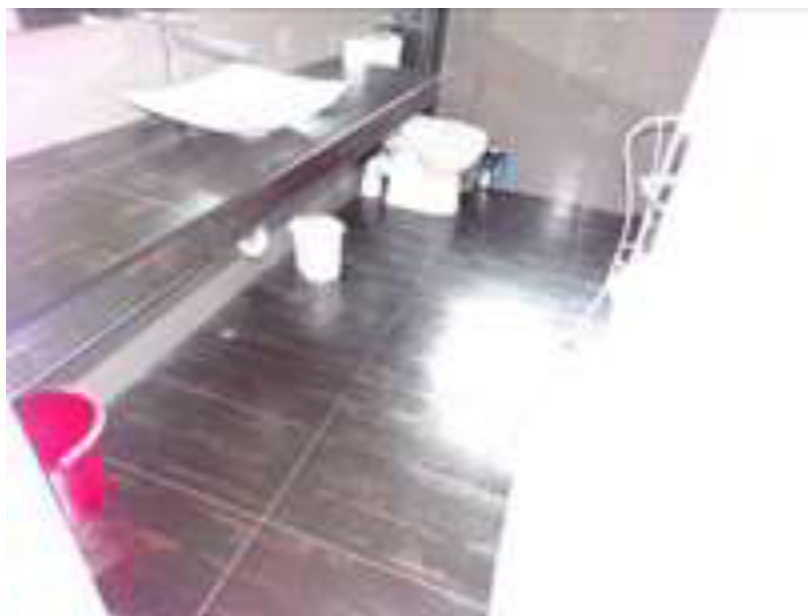
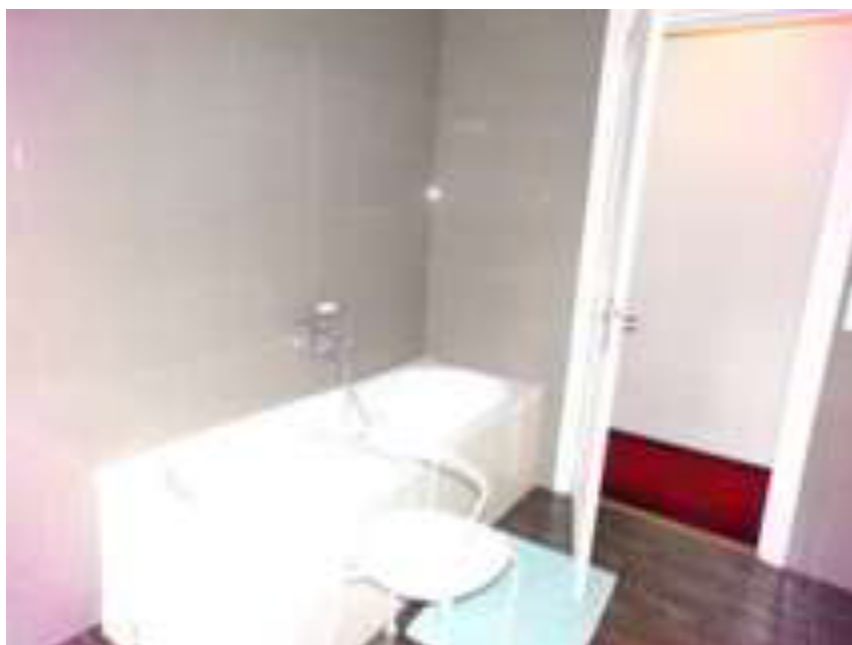
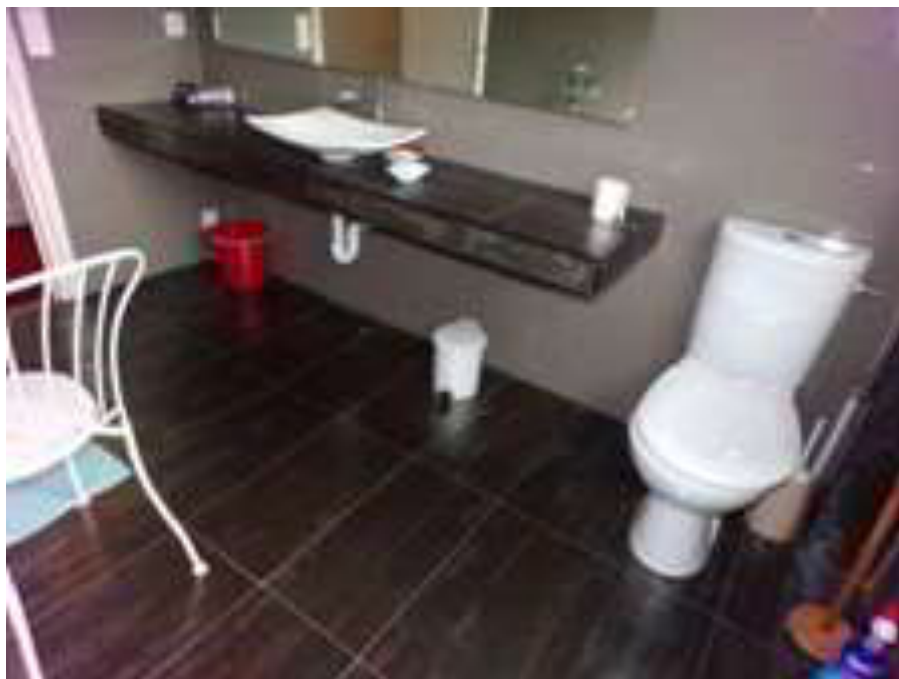
Salle de bains

Sol recouvert de faïence, très bon état.

Faïence murale en très bon état.

Peinture murs et plafond, bon état.

Un grand meuble vasque en très bon état.

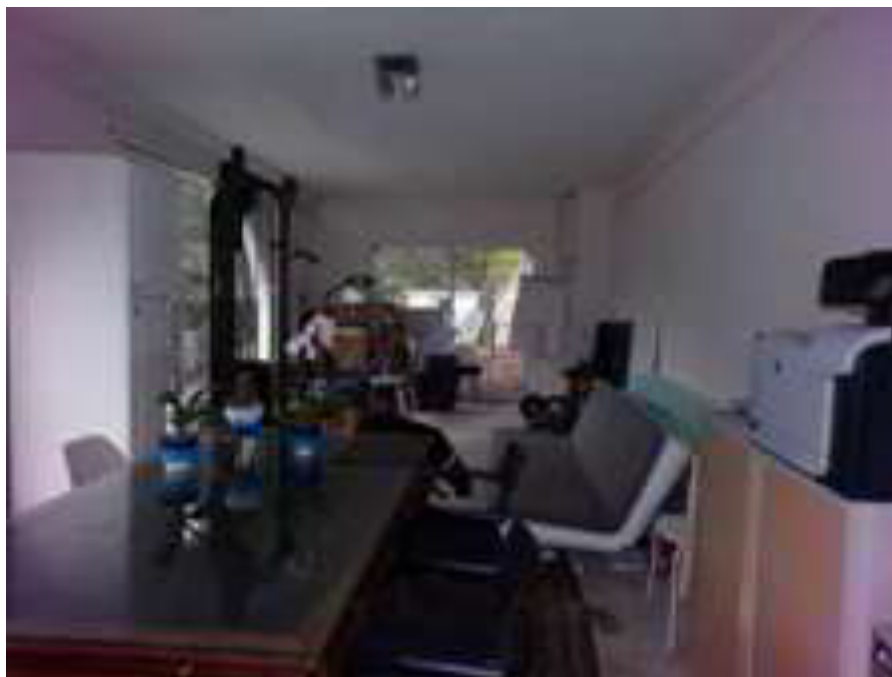
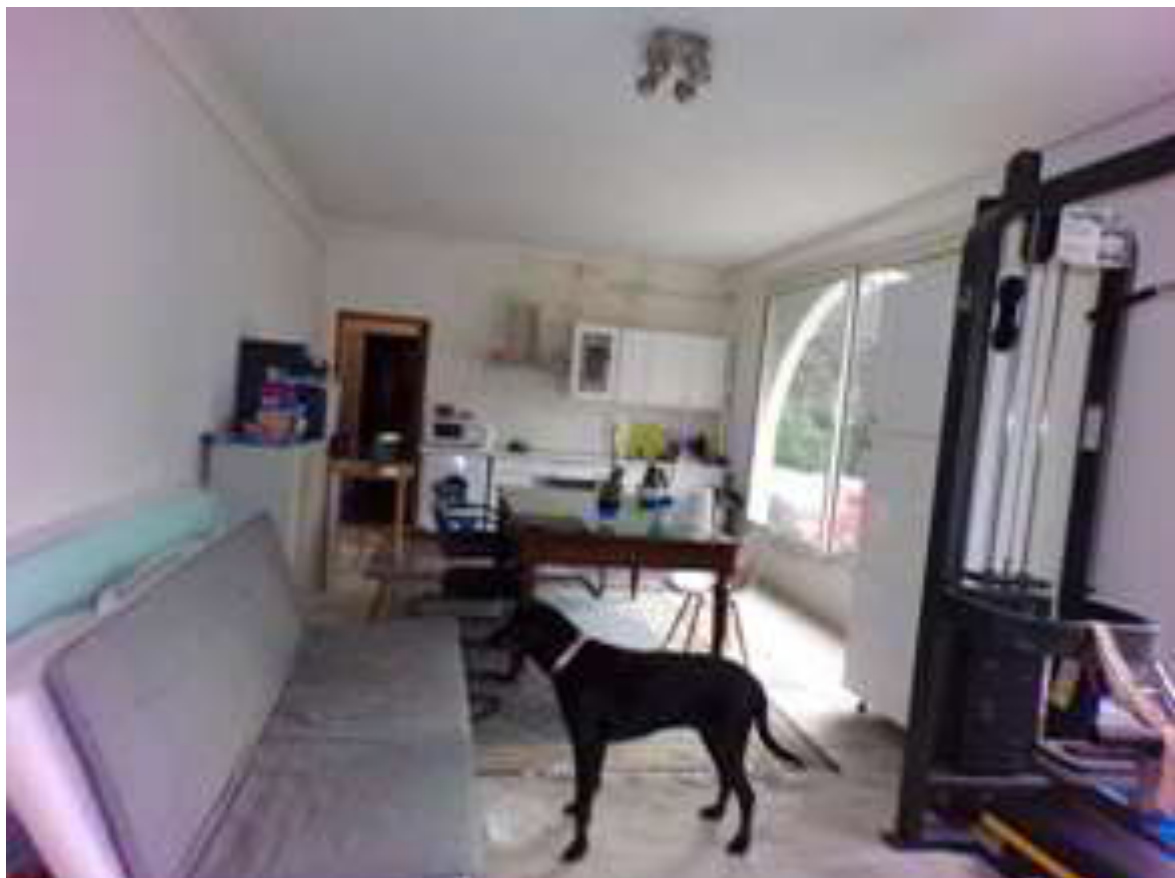
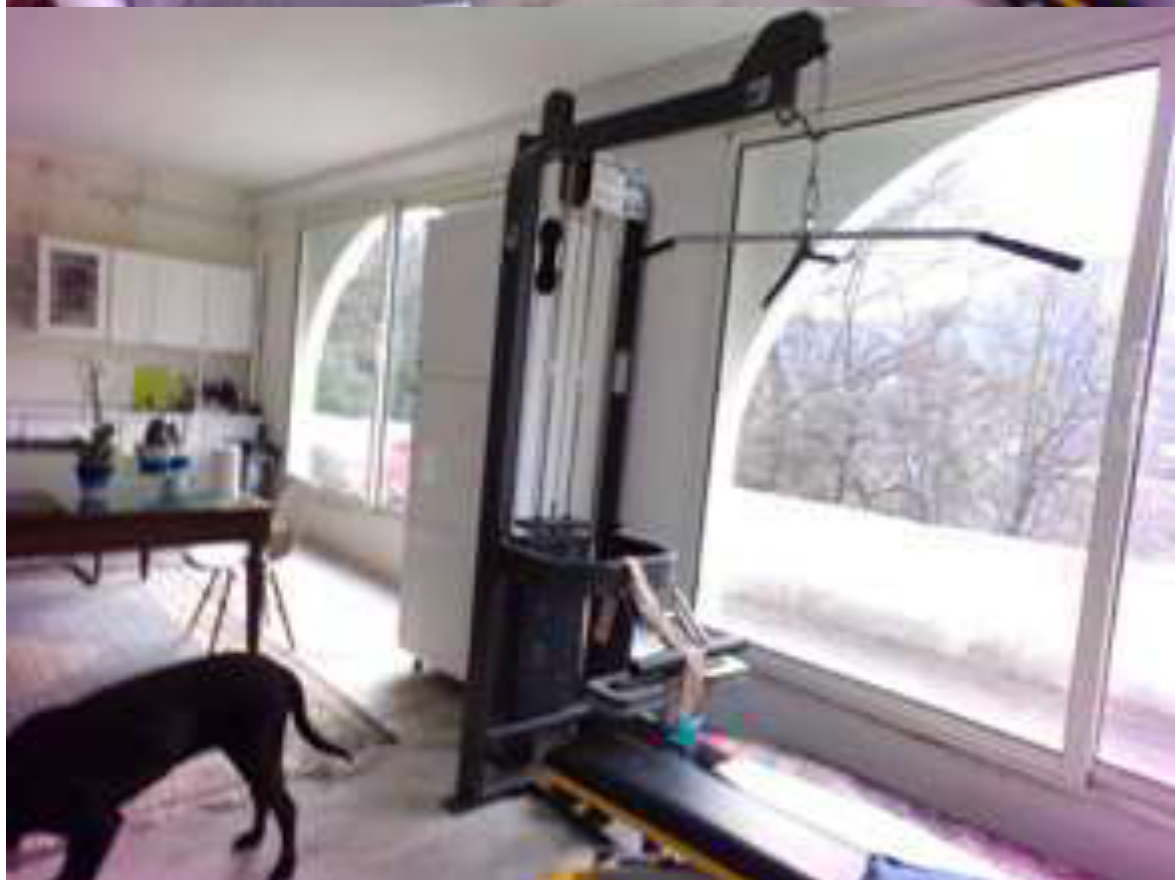
Cave

Une grande salle au rez de chaussée utilisée en salle de sport avec deux grandes baies vitrées et une cuisine partiellement équipée.

Le sol est en ciment à l'état brut.

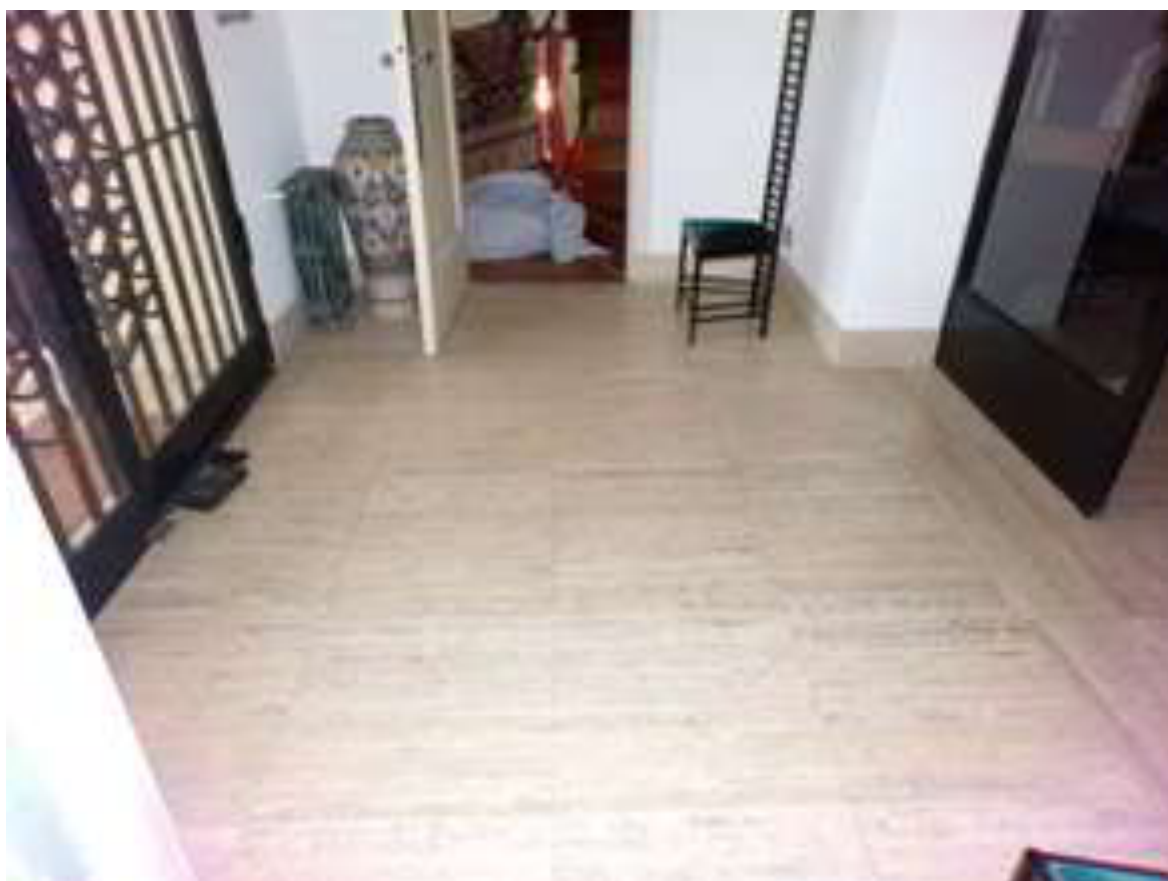
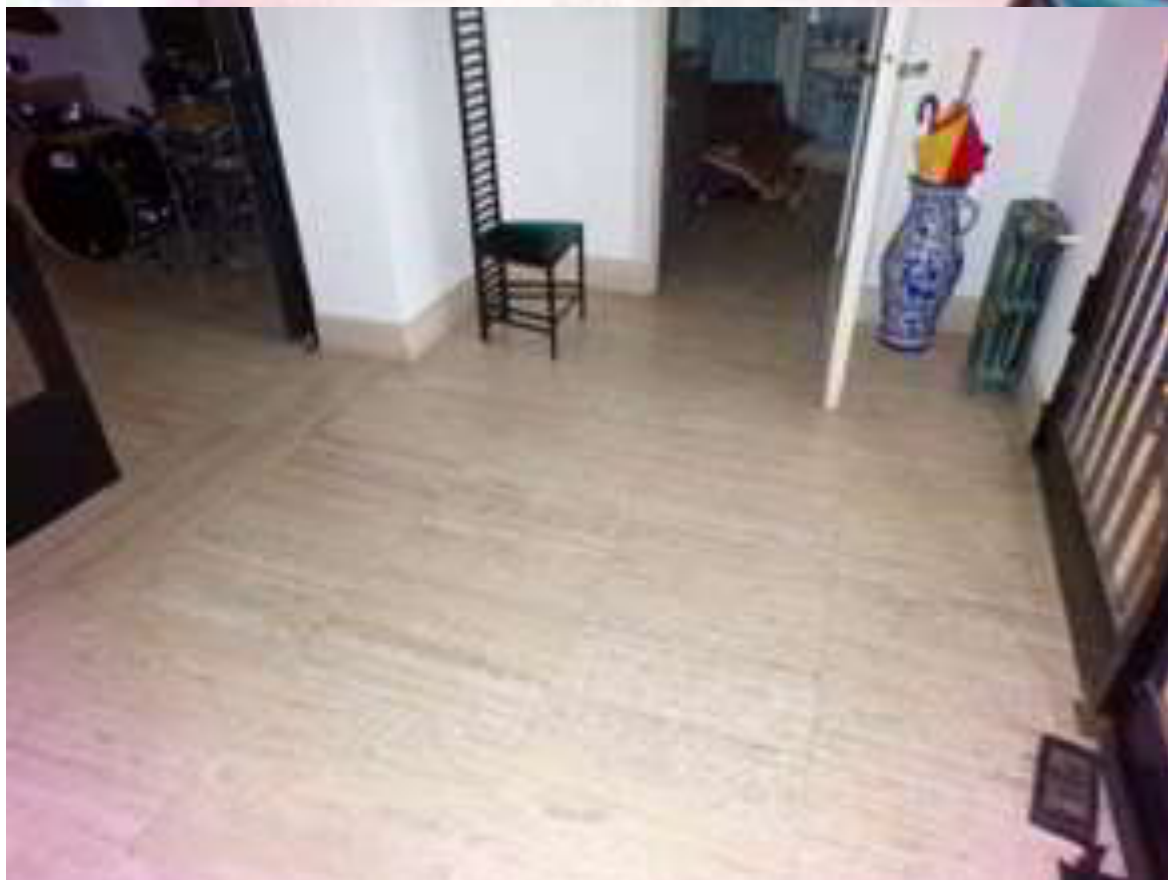
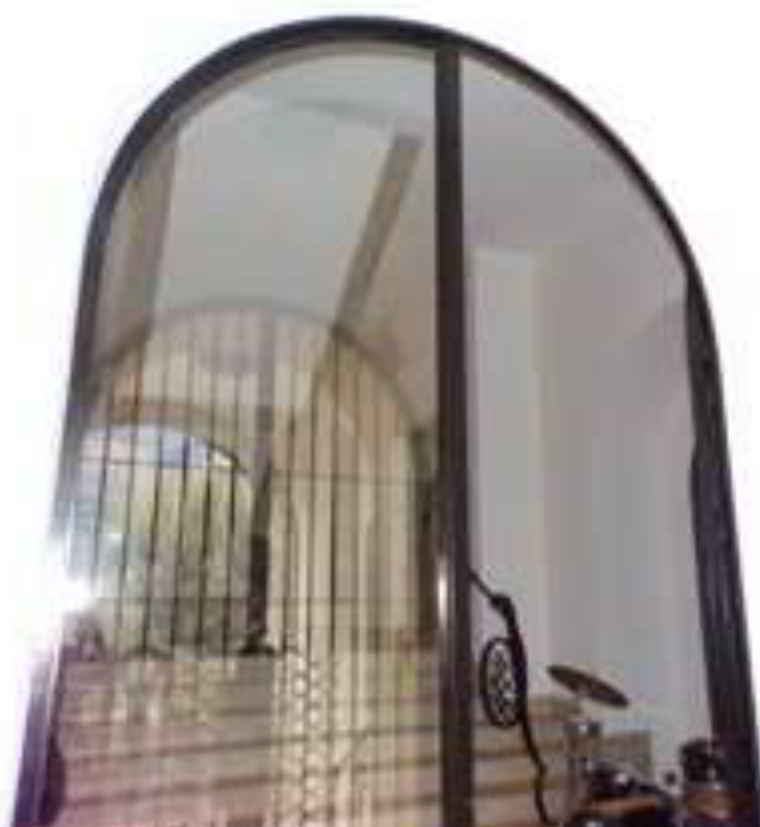
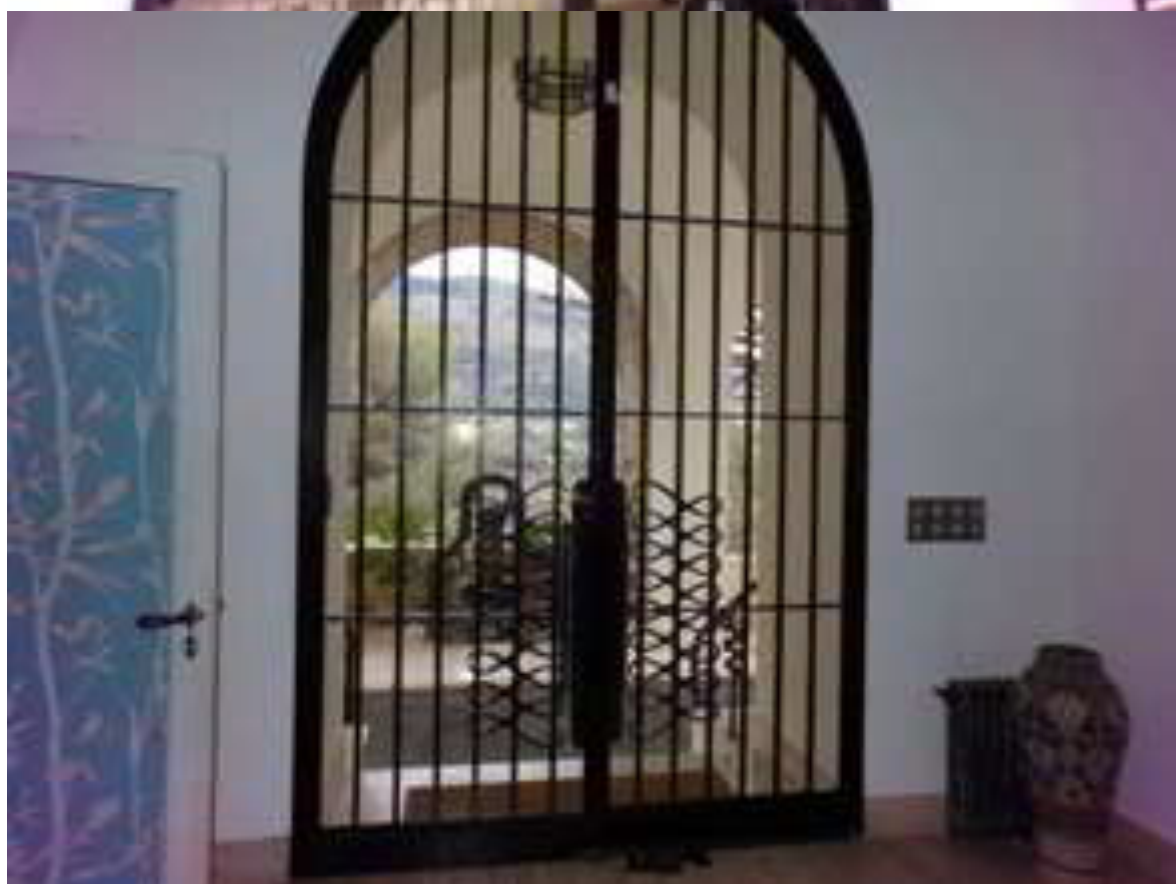
Sas d'entrée

Sol recouvert de marbre travertin beige, bon état général.

Les murs sont recouverts de peinture blanche, état d'usage.

Plafond voûté.

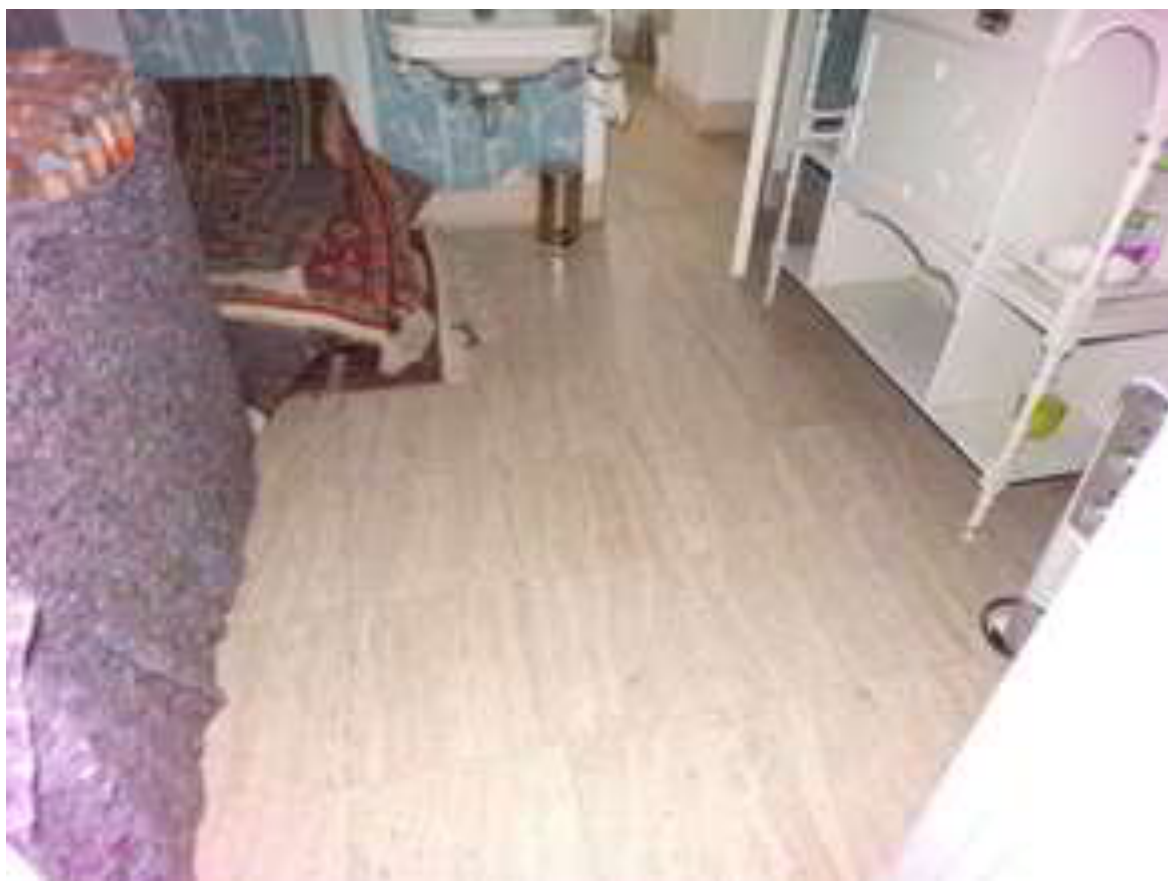
WC indépendant

En revanche, la peinture du plafond est usagée et se décroûte.

Peinture des murs et plafond, blanche. Une fissure sous l'appui de fenêtre du côté gauche.

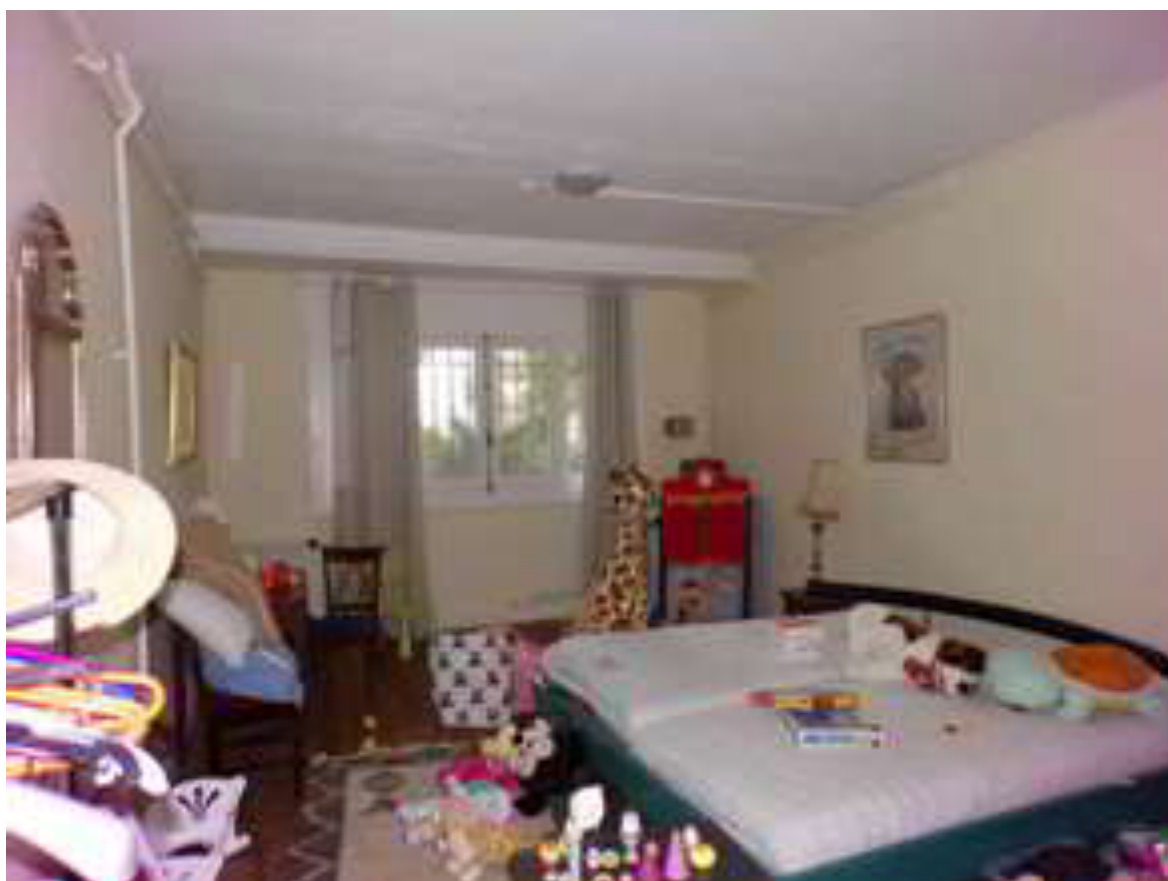
Grande chambre

Les murs sont recouverts de peinture défraîchie avec des traces d'humidité en partie basse.

La partie basse des murs laisse apparaître des traces d'humidité.

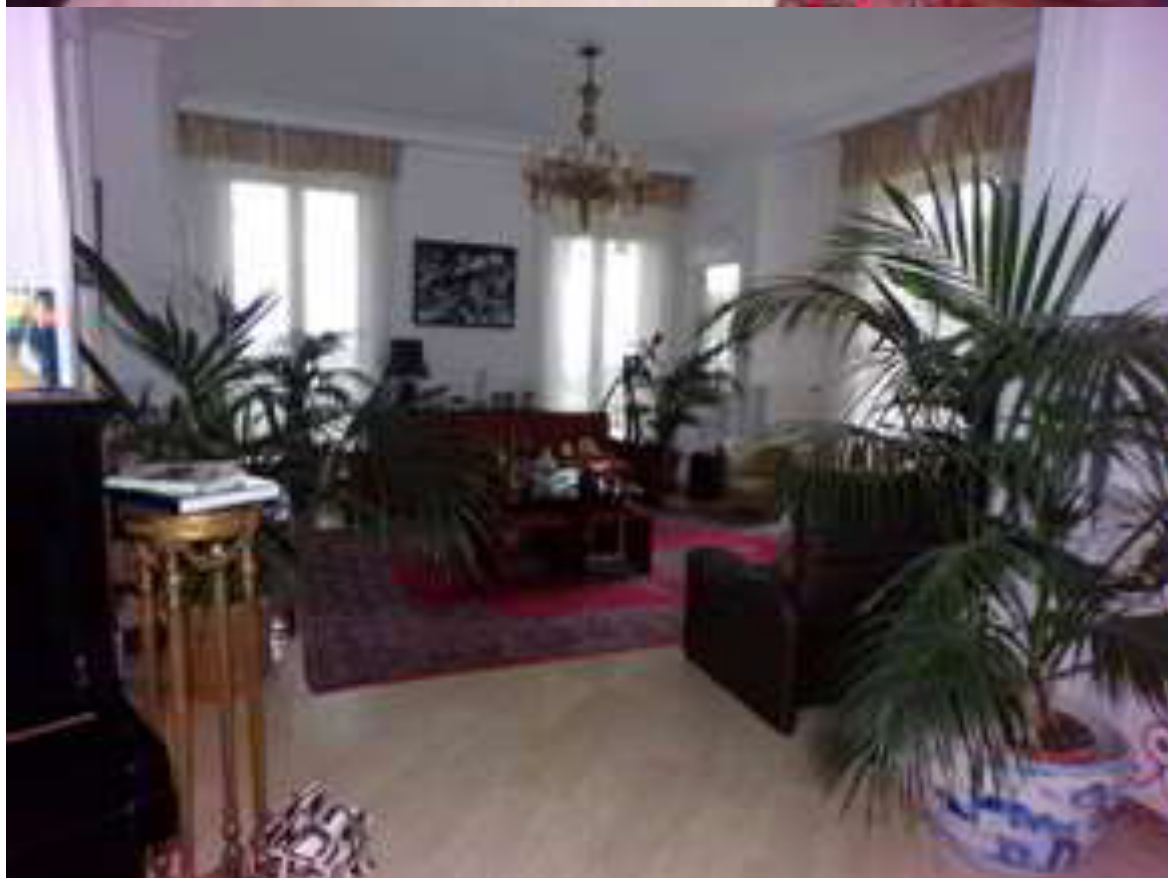
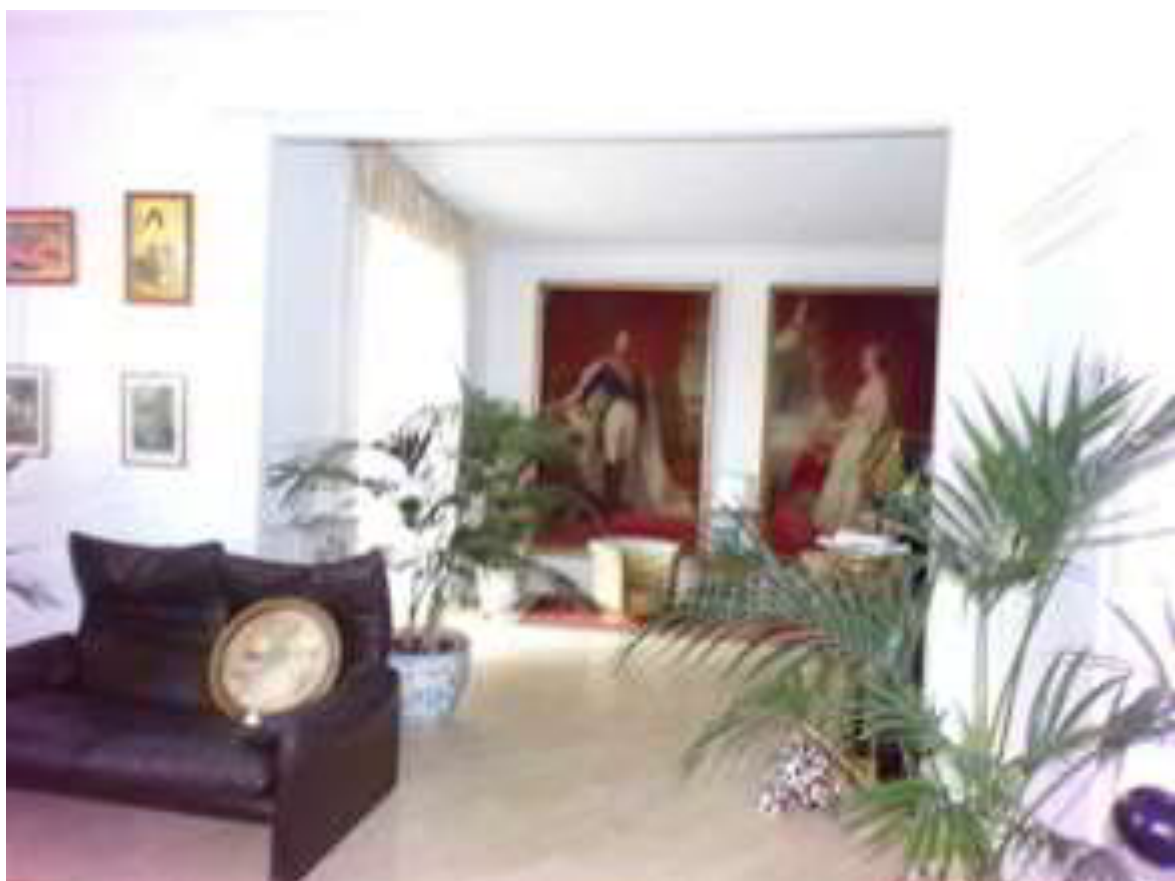
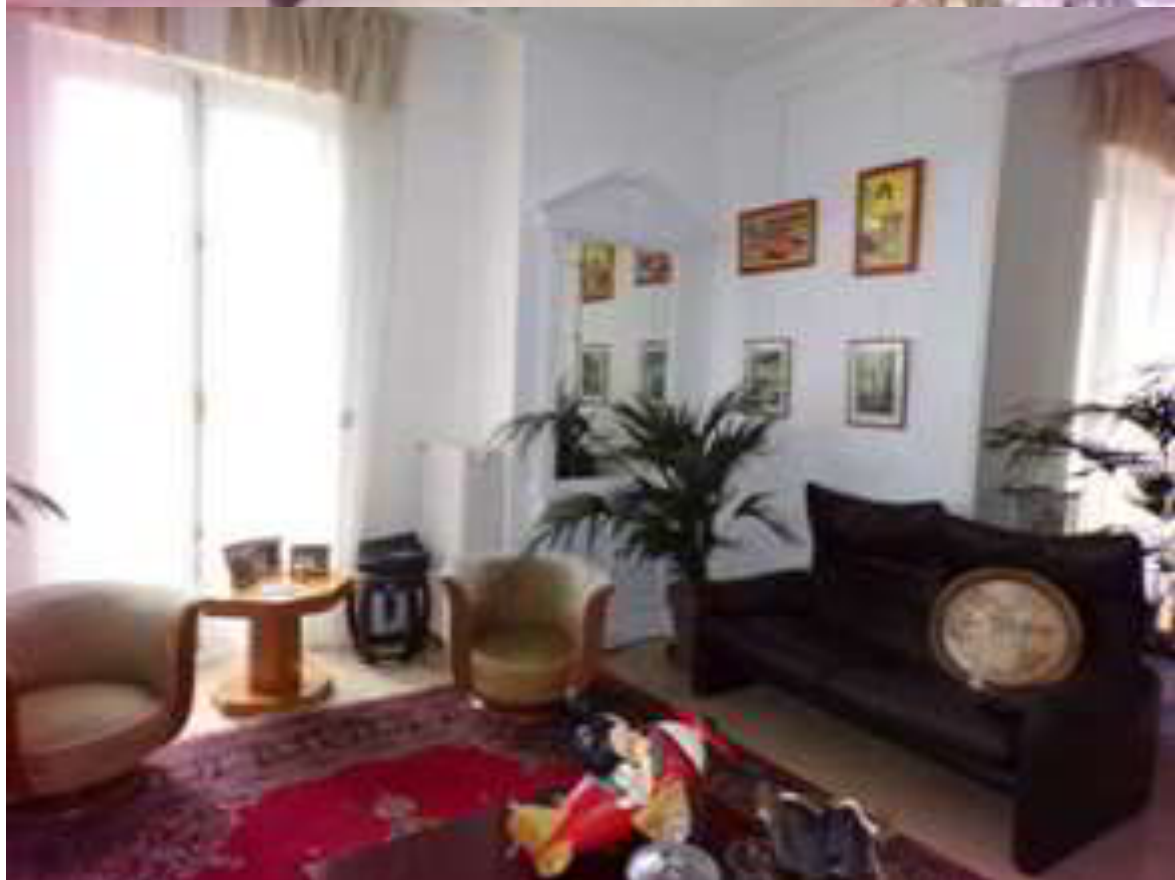
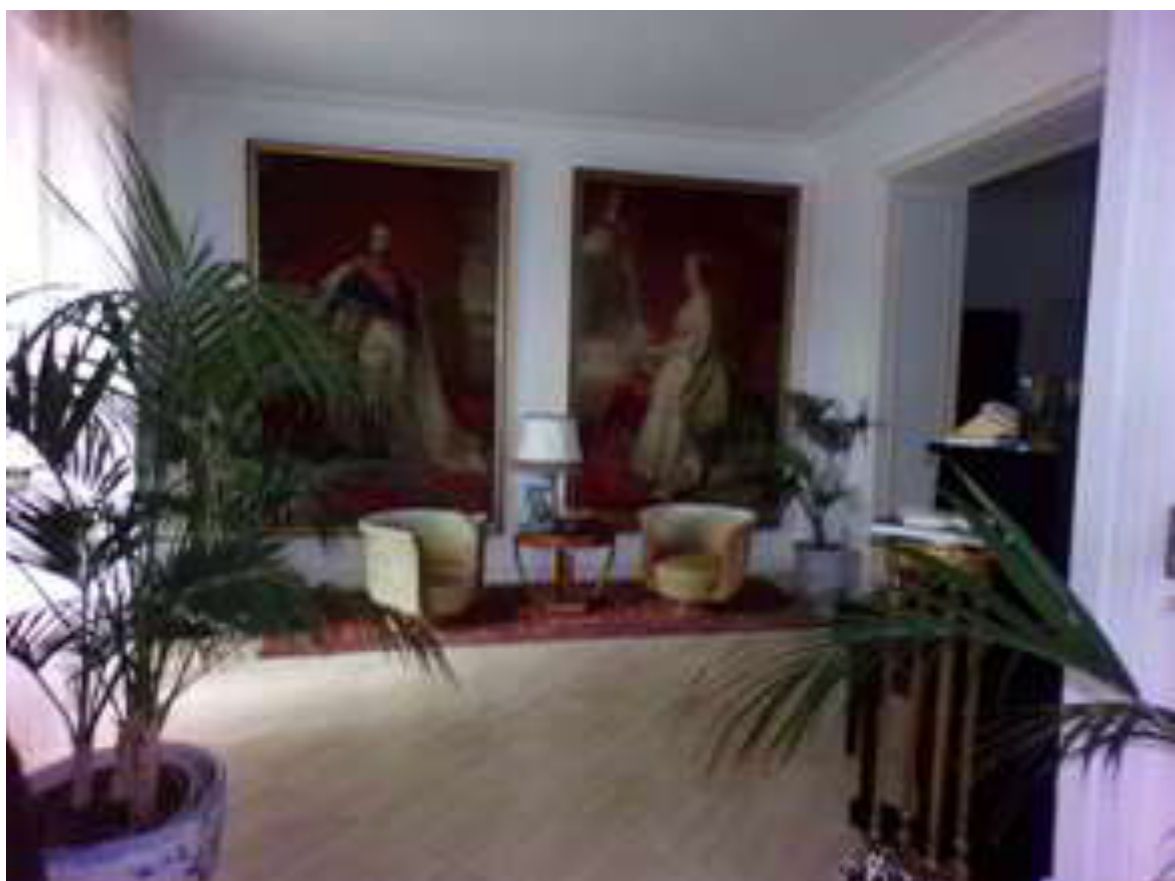
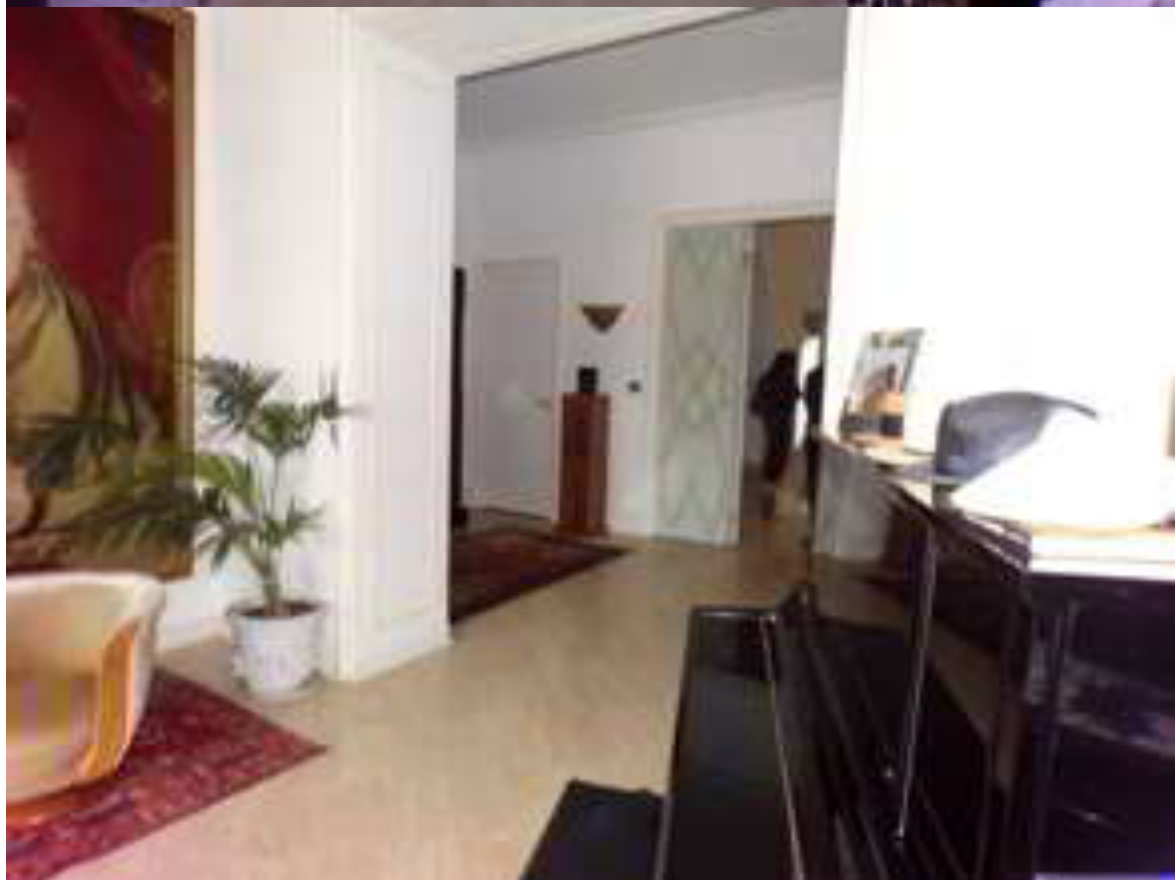
Salon

Peinture murale avec boiseries, état d'usage. On note cependant quelques fissures dans l'angle Nord-Ouest de la pièce.

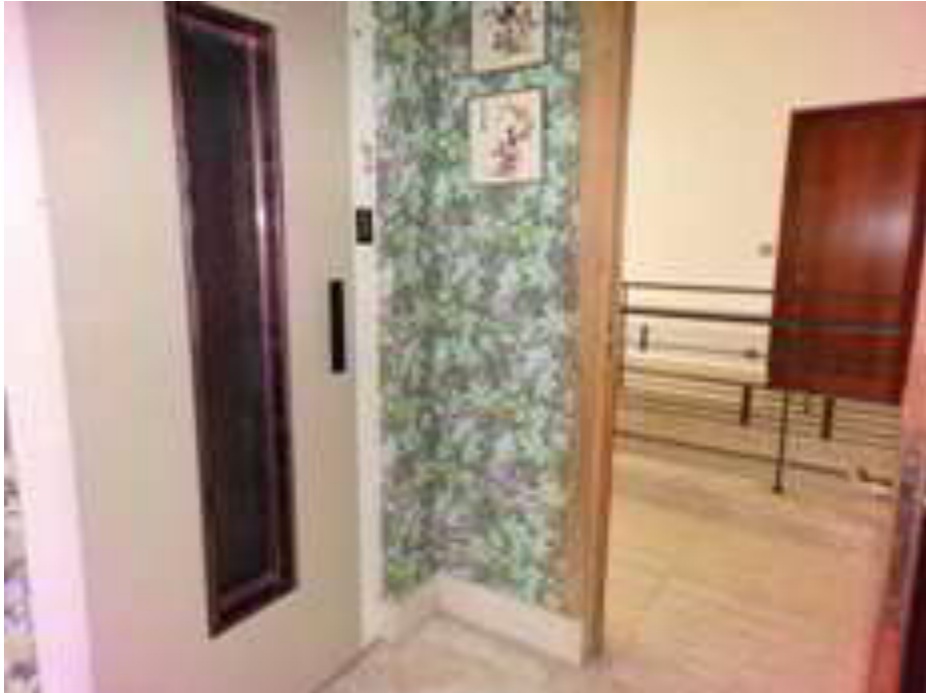
Petit office

Sol recouvert de carrelage, état d'usage.
Papier peint ancien, état d'usage.
Peinture plafond, bon état.
Un linéaire de cuisine en bois sur mesure.
Un monte-charge.
Un ascenseur.

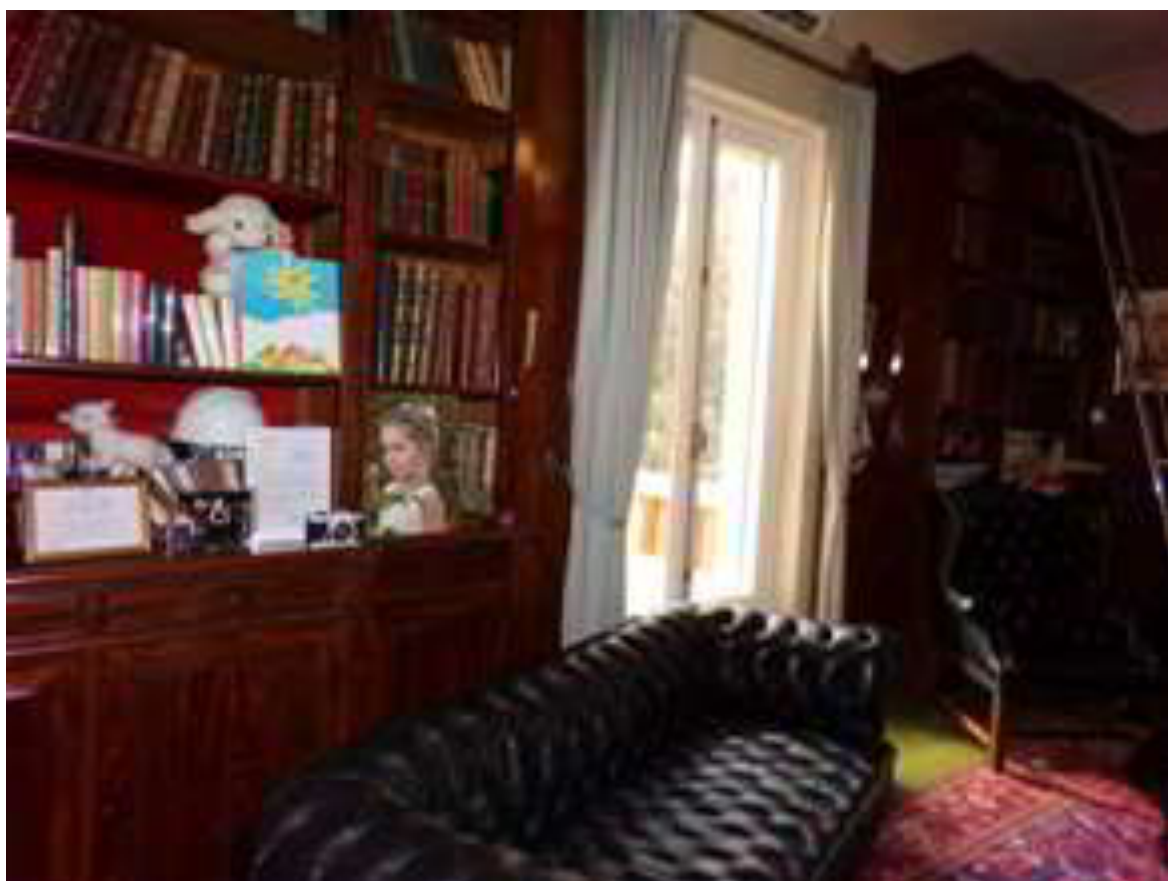
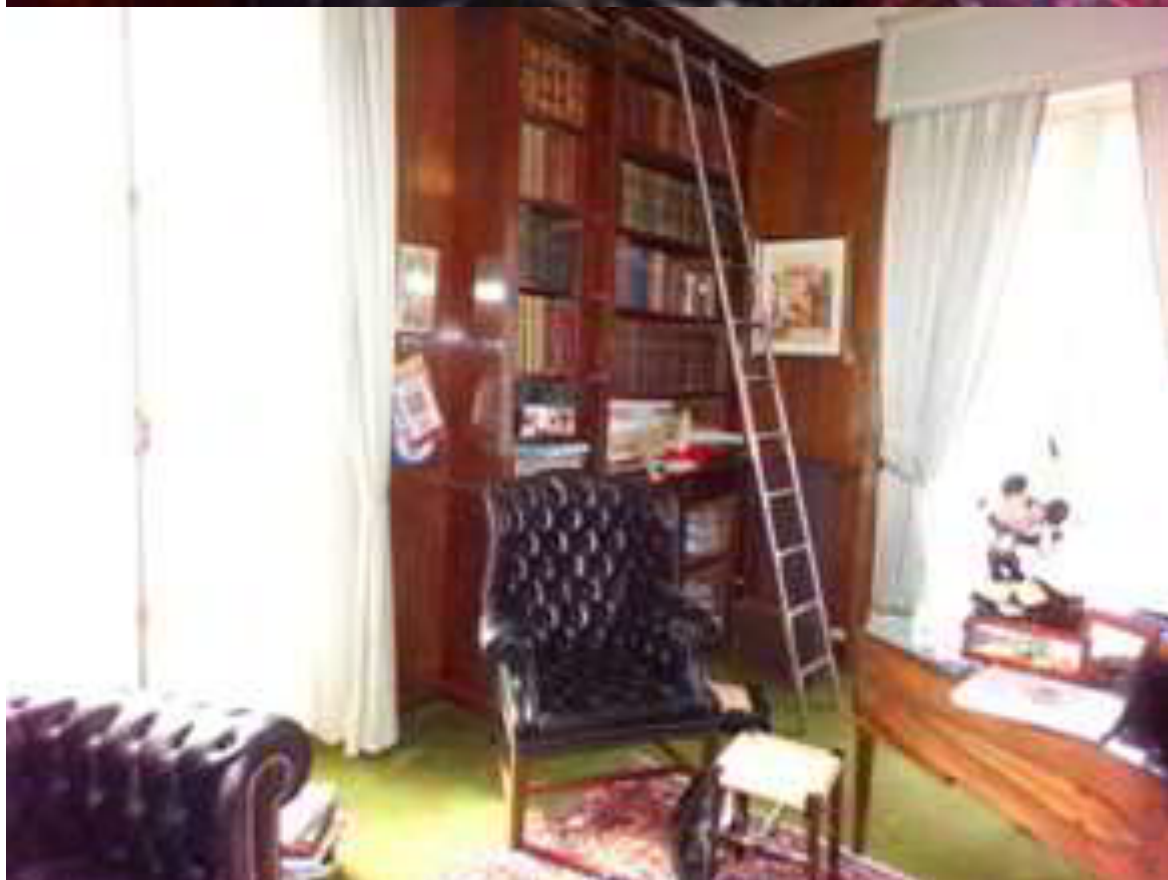
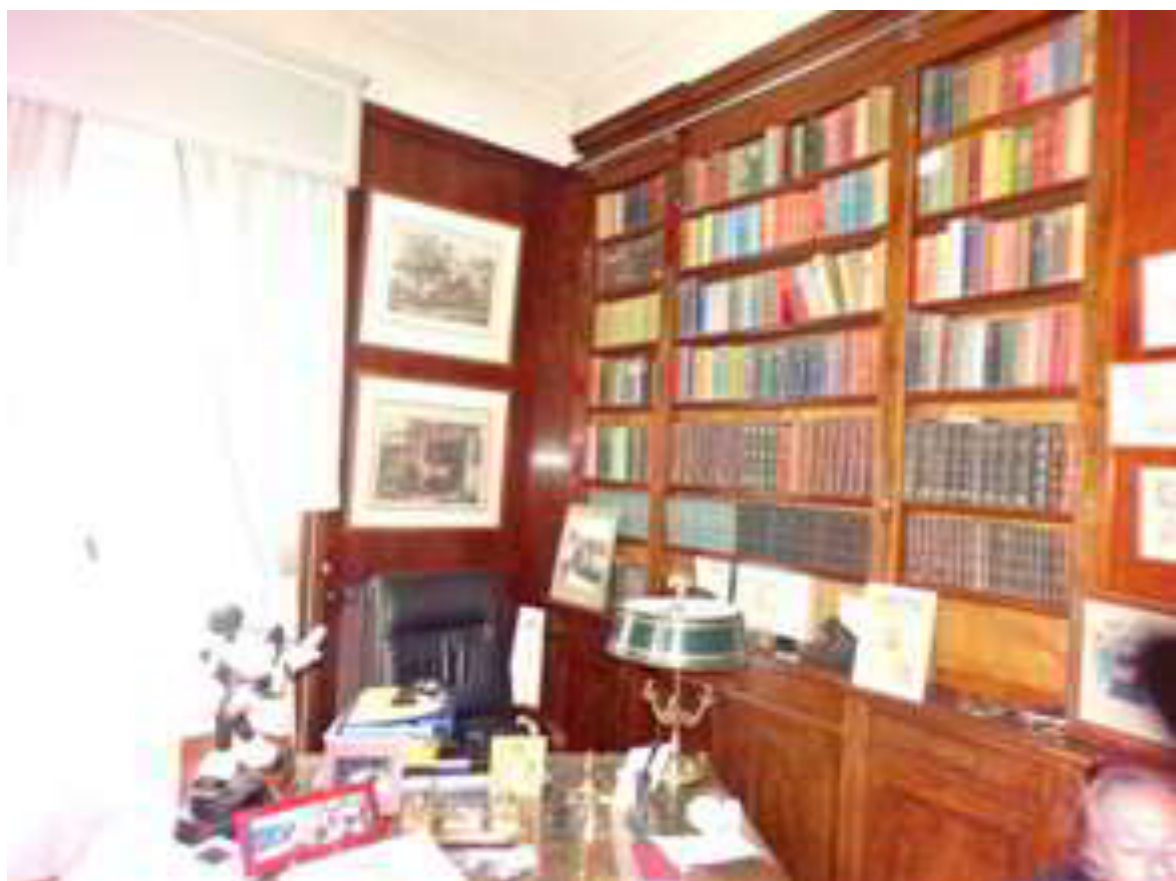
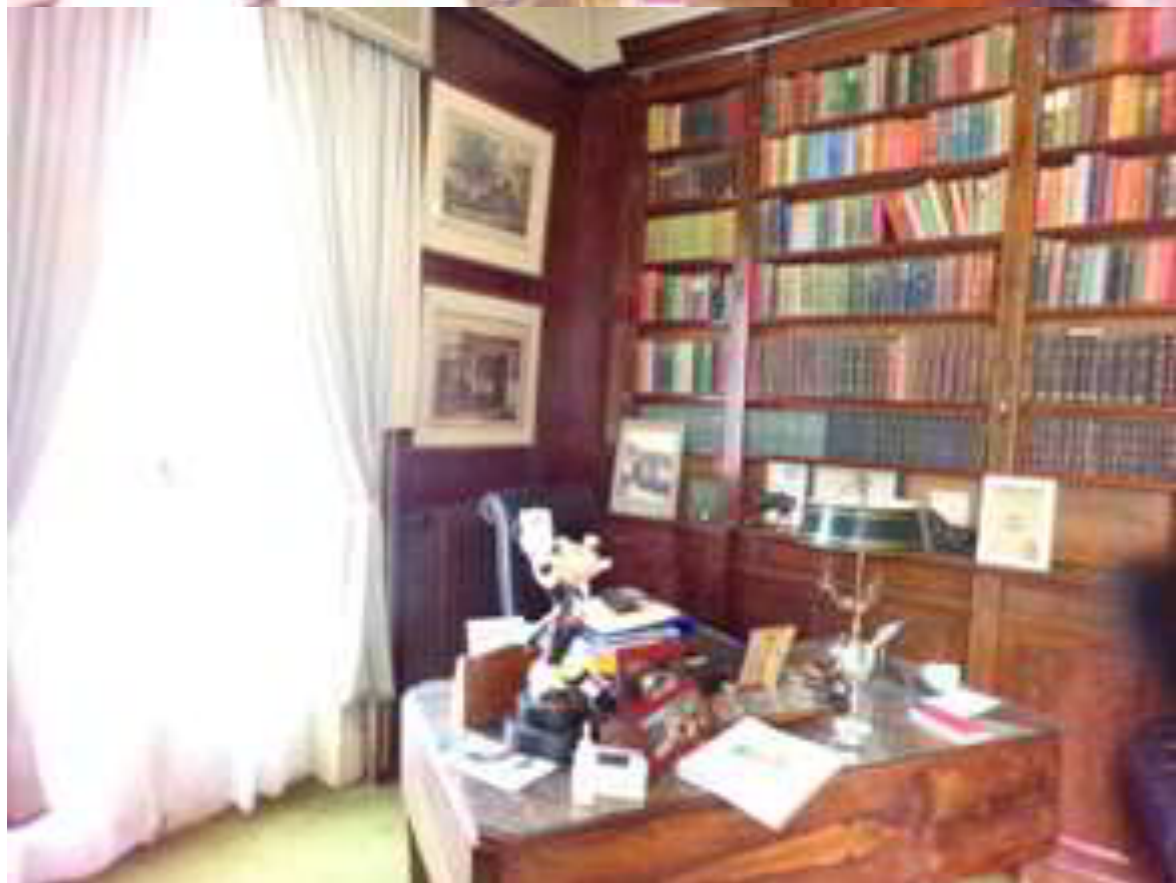
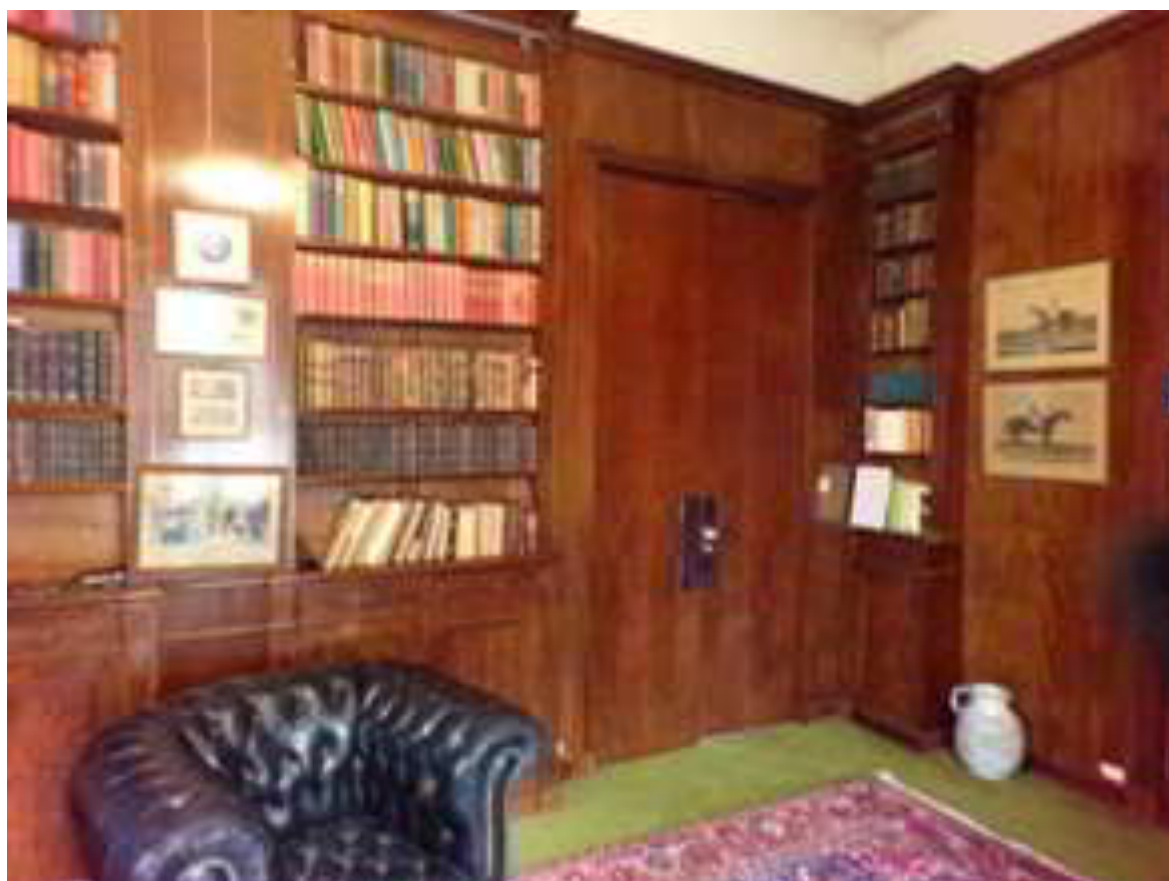
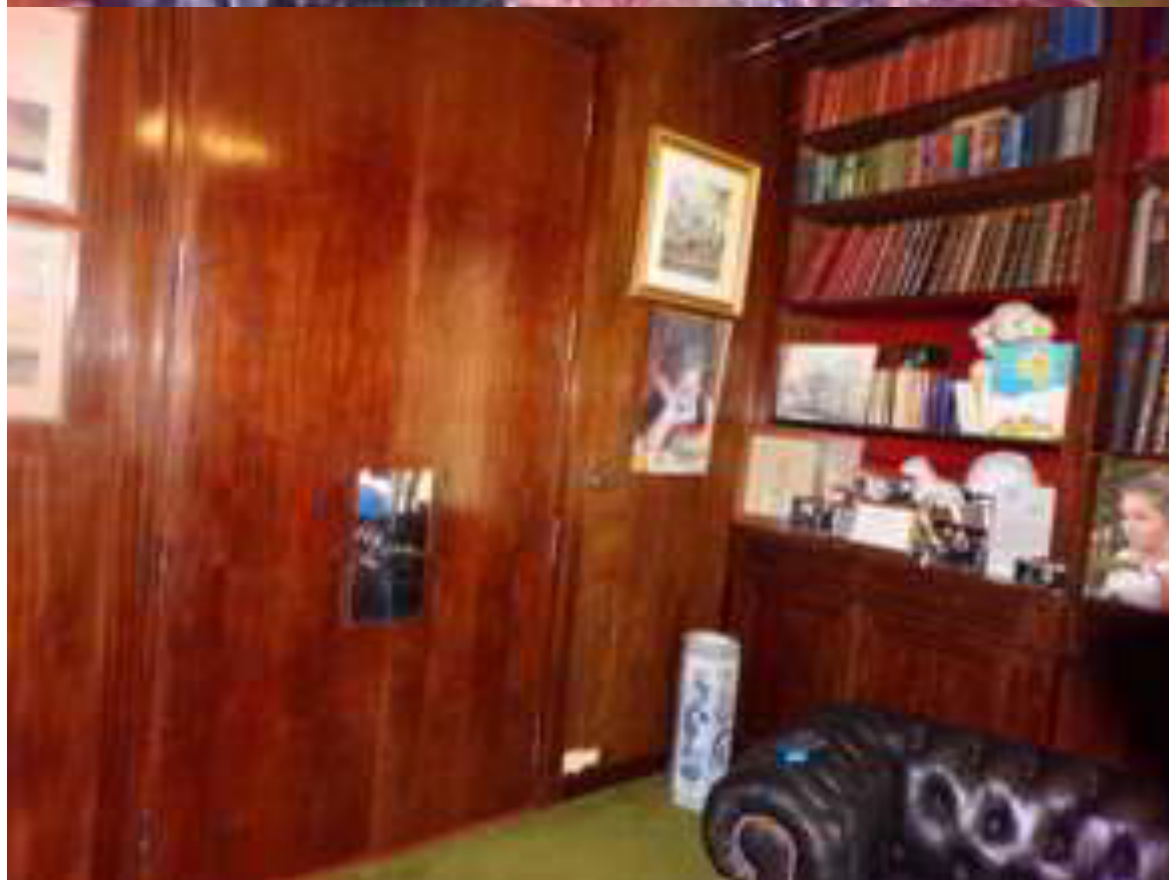
Bureau

Sol recouvert de moquette verte, état d'usage.

L'ensemble des murs est recouvert de boiseries et de bibliothèques en état, remplies de livres.

Peinture plafond, état d'usage.
