PROCES VERBAL DESCRIPTIF

Les biens et droits immobiliers consistant en une propriété connue sous le nom de Villa Tardieu sis à MENTON (06500), Quartier Pioggero et Tête du Commandement, comprenant une villa élevée sur sous-sol, rez-de-chaussée et d'un étages- un pavillon de gardien- un terrain alentour en nature de jardins d'agrément. Le tout cadastré section 1 n° 160-161-166-264-266-268-270-271-272 et 274.

Certifie m'être transporté ce jour, **à 14 heures 30, sur les lieux sis 06500 commune de MENTON, quartier Pioggero et Tête du Commandement**, où étant :

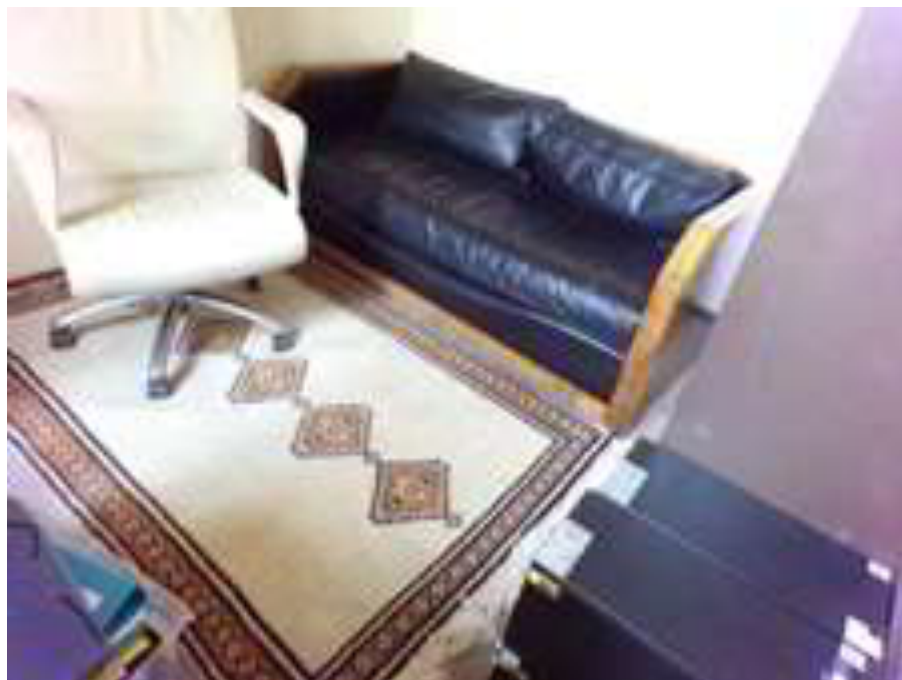
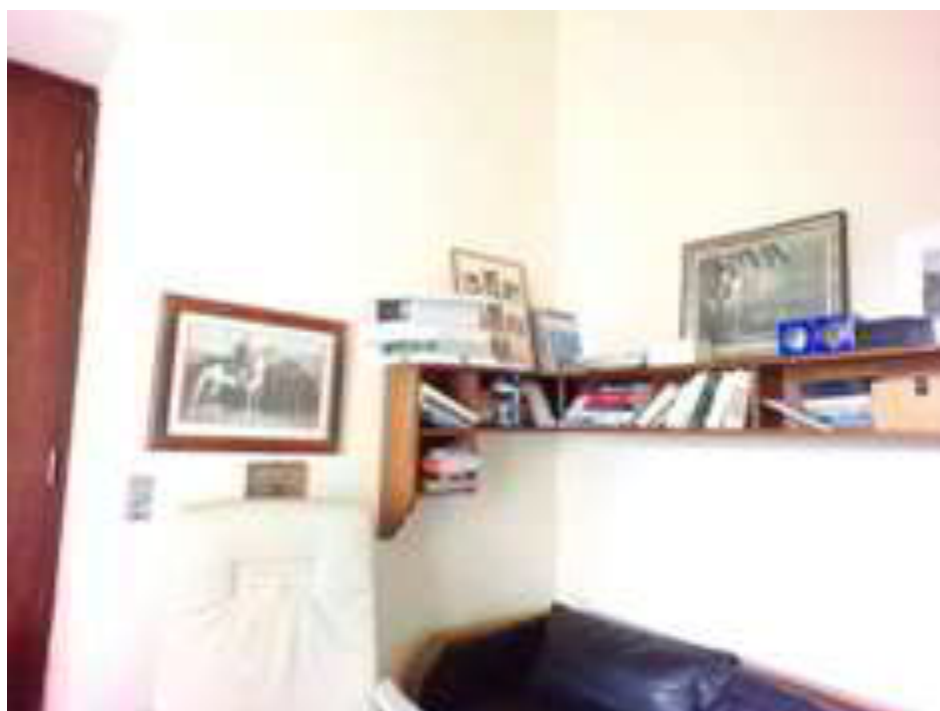
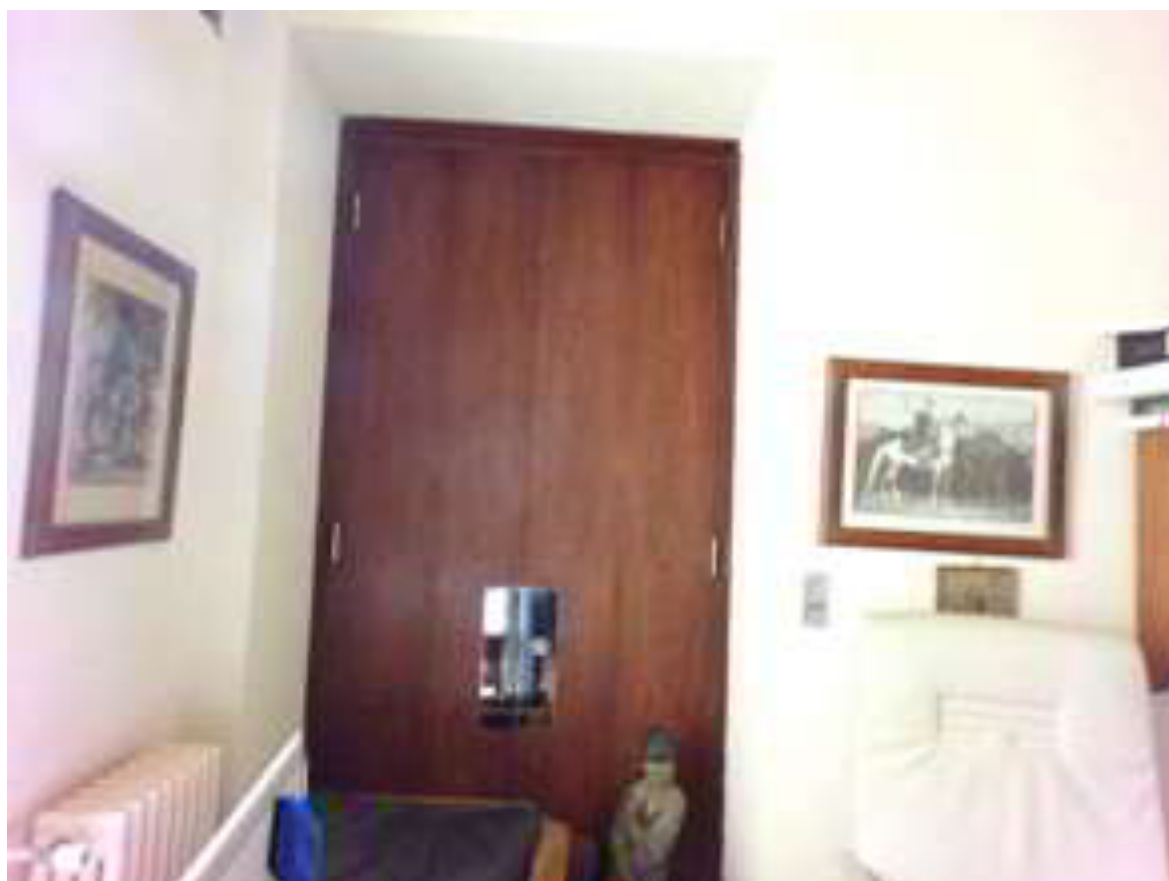
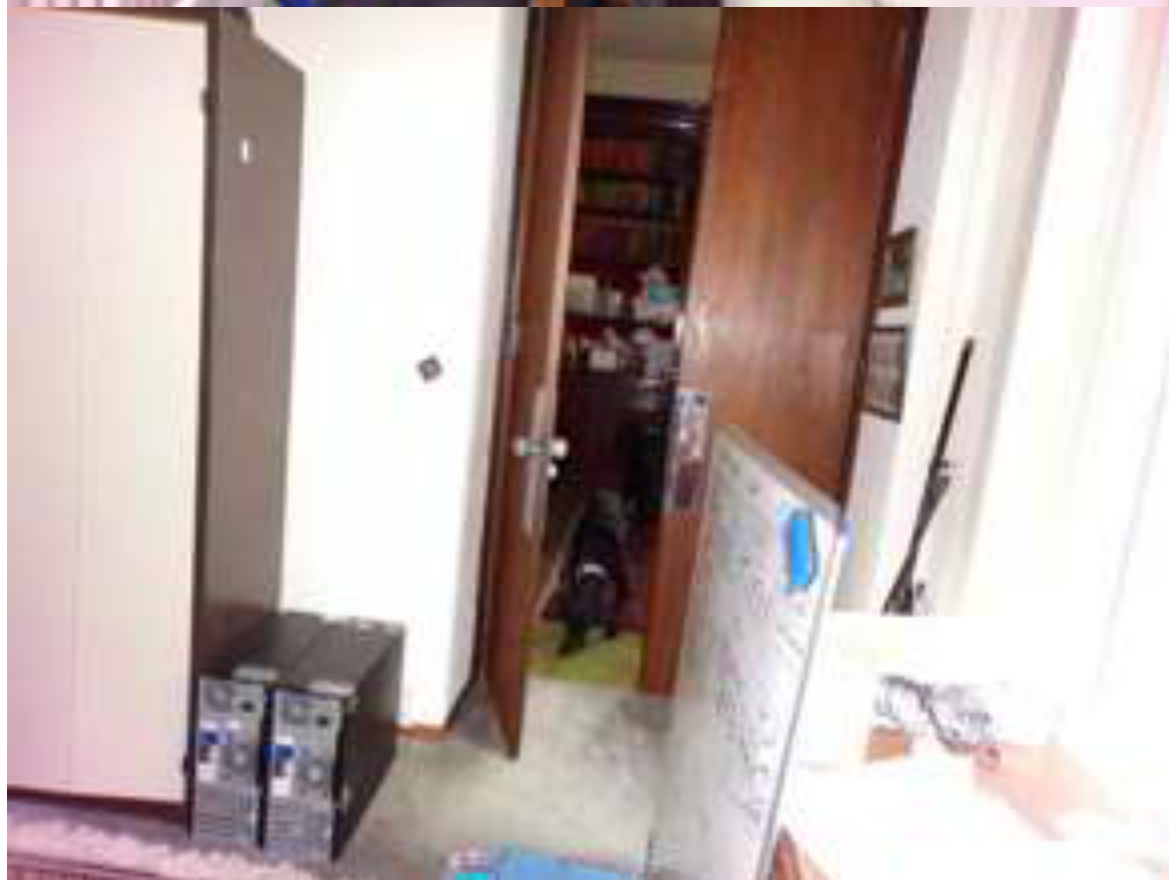
Petit bureau annexe

Sol recouvert de moquette, état d'usage.

Peinture murs et plafond, état d'usage.

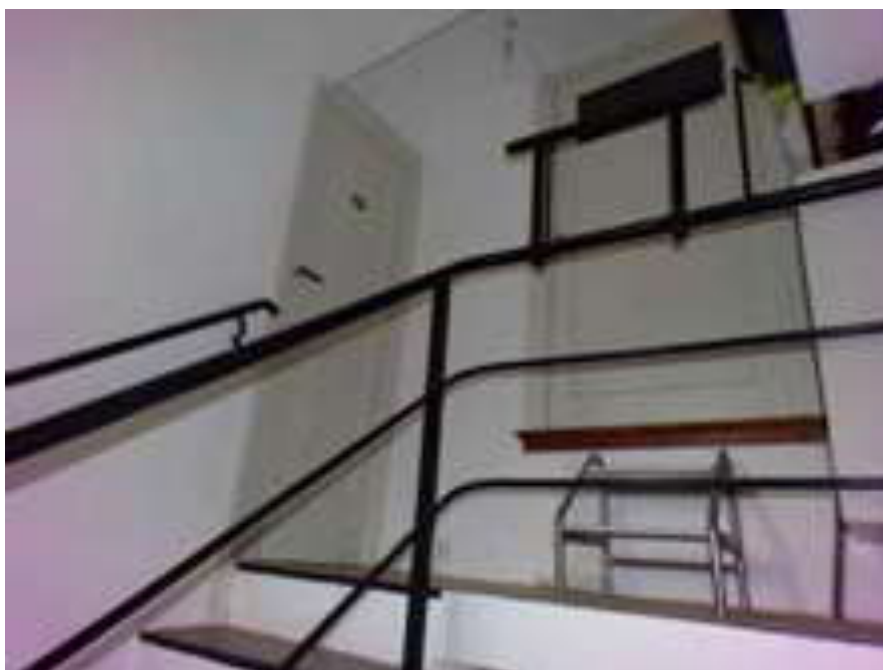
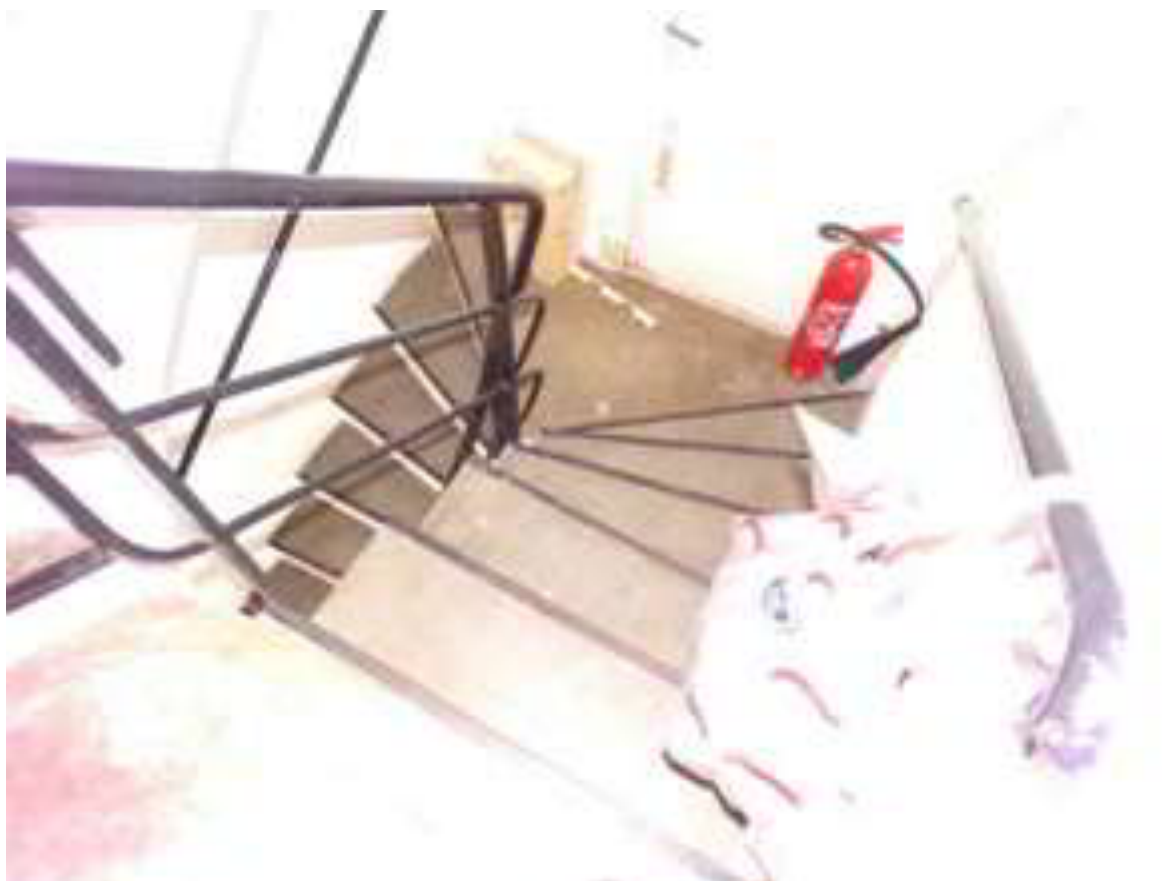
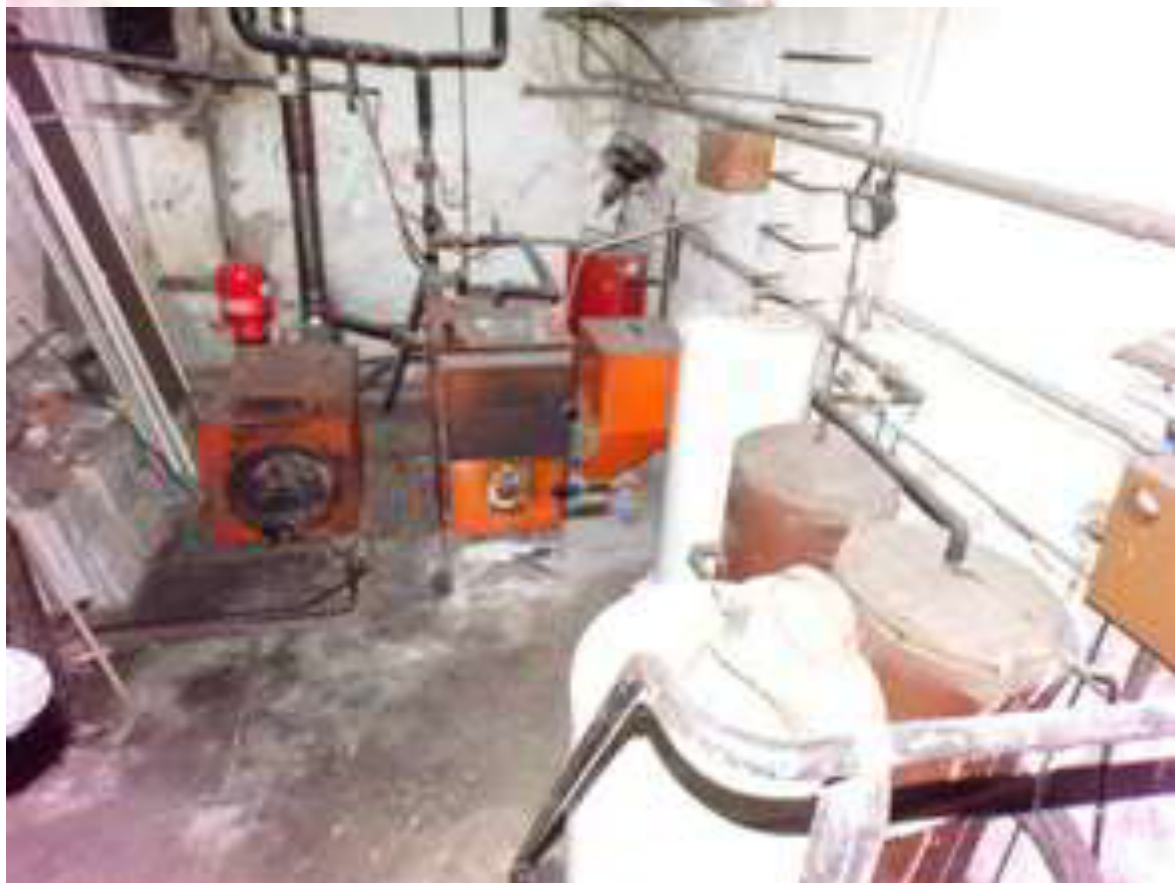
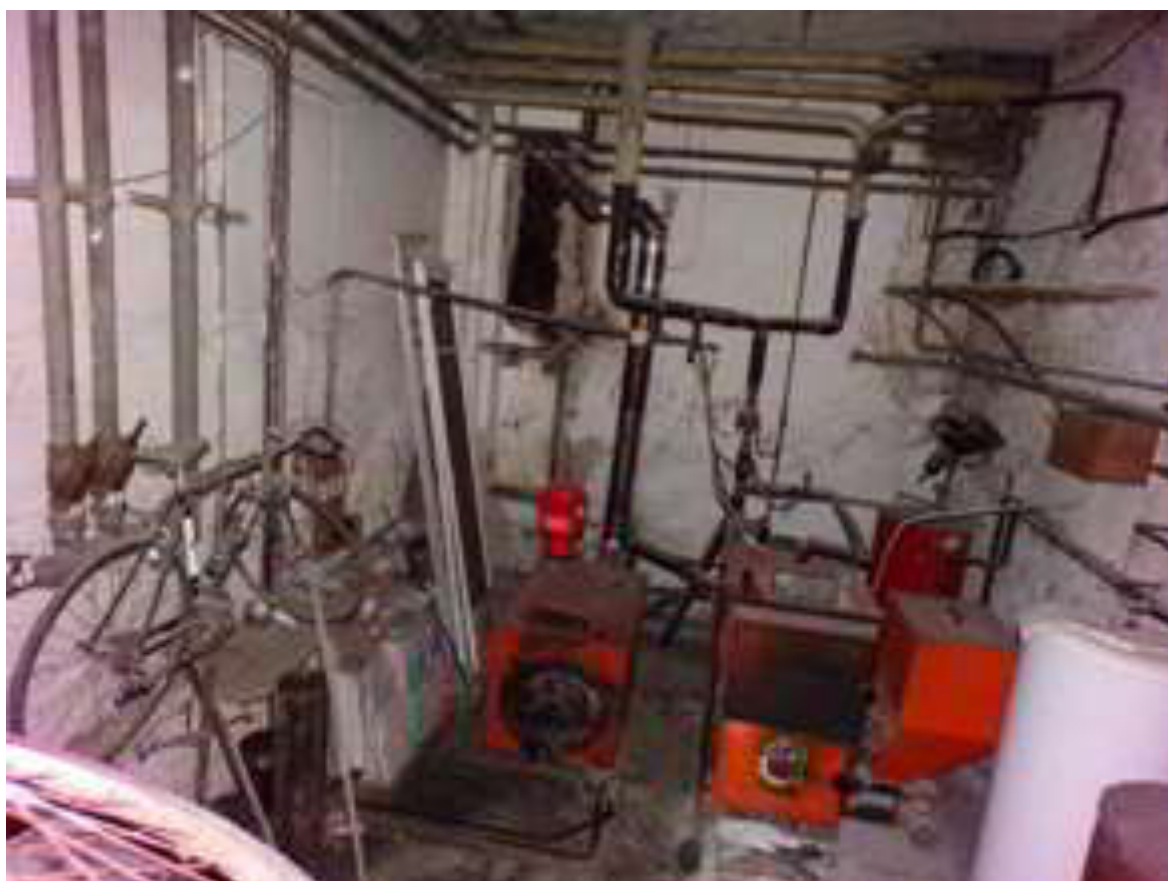
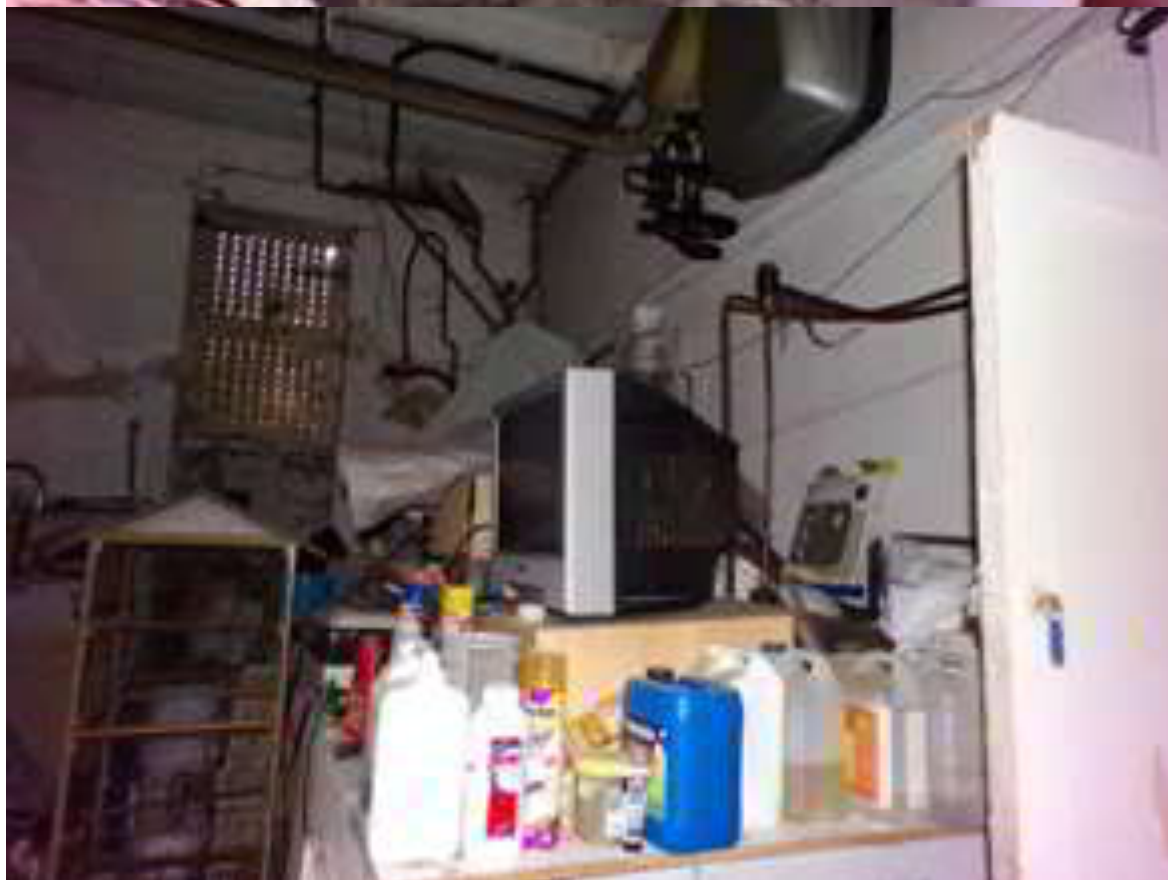
Etage du personnel

Un couloir qui dessert deux chambres, un ancien séjour avec cuisine et une salle de bains, le tout non entretenu et en l'état.

Il s'agit d'une enfilade de deux chambres, une cuisine, un salon, une salle de bains et un WC, vides avec chacune une fenêtre. Pas d'observation particulière.

Non utilisées, en l'état.

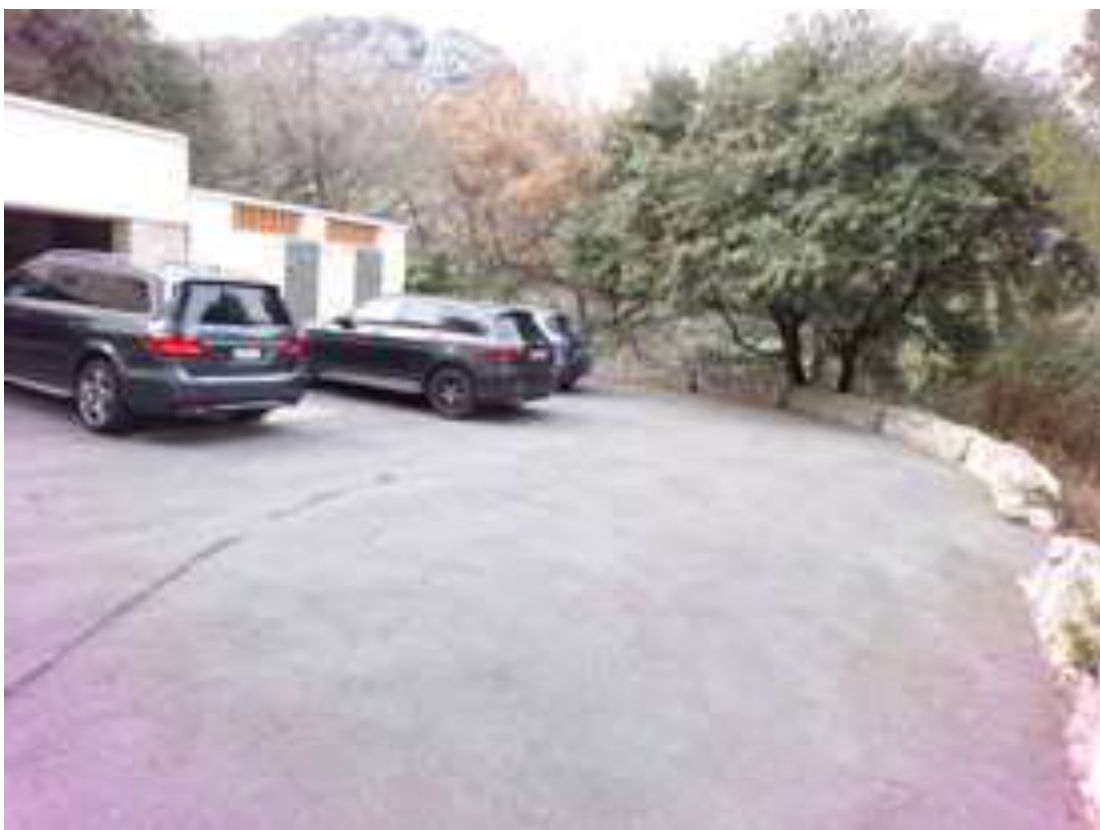
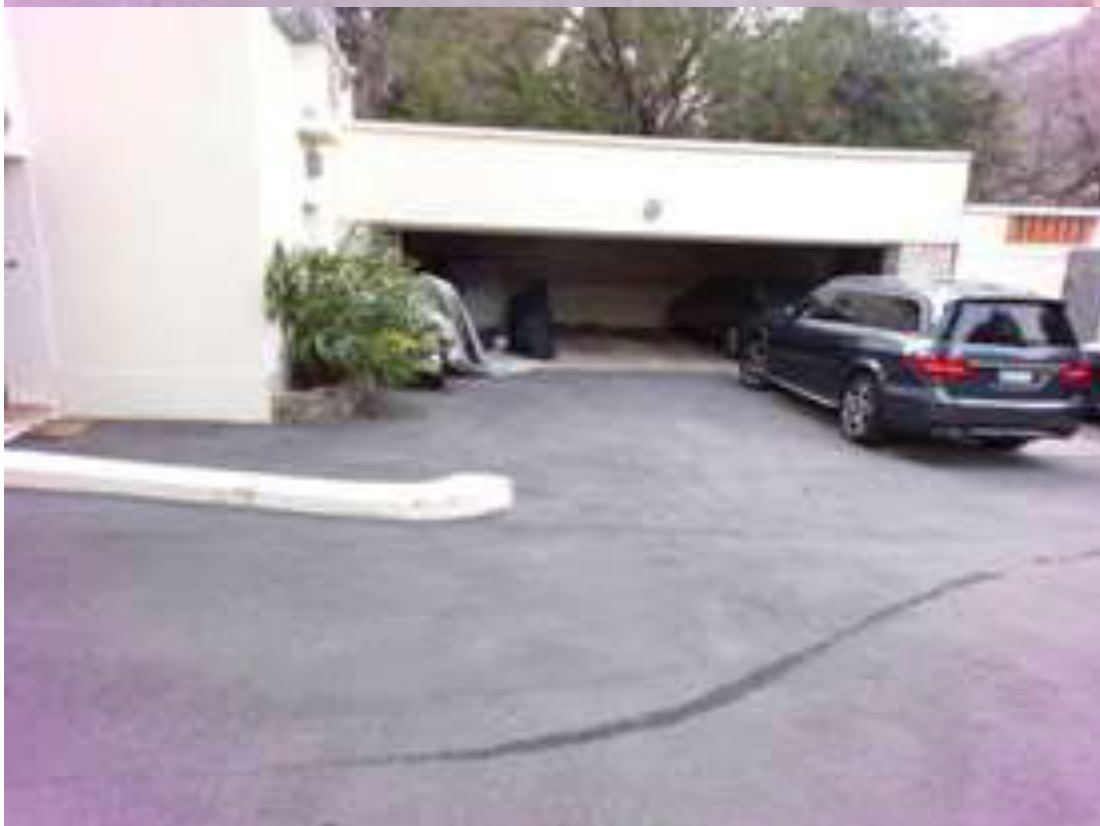
Un garage non fermé situé sur l'aire de retournement sur la partie nord de la maison.

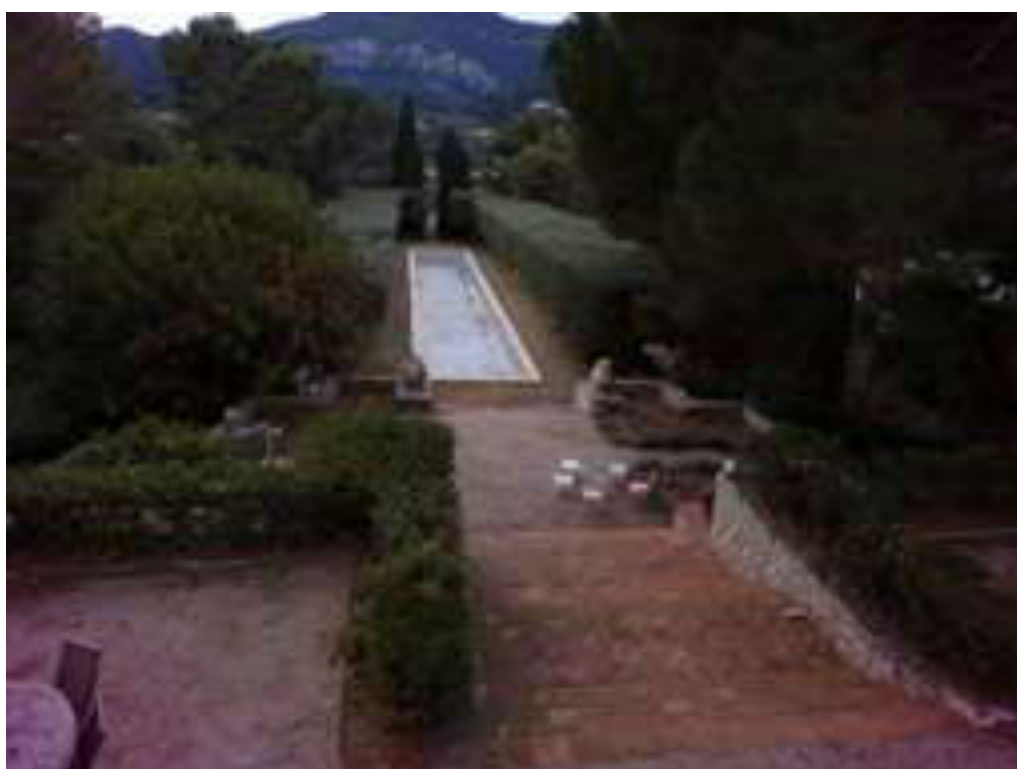
Une piscine vidée sur la partie ouest du jardin.
