PROCES VERBAL DE CONSTAT

L'AN DEUX MILLE VINGT ET UN ET LE TROIS FEVRIER

Et en l'absence de paiement intégral des sommes dues dans le délai de 8 jours imparti, qu'il convient de procéder à la description du bien immobilier sis à ROQUEBRUNE CAP MARTIN (06190), au 43 avenue Paul Doumer, Le Saint Martin, bâtiment C, 5ème étage, porte droite, Esc B, cadastré section AE, lot 3150, un appartement et lot 3049, une cave.

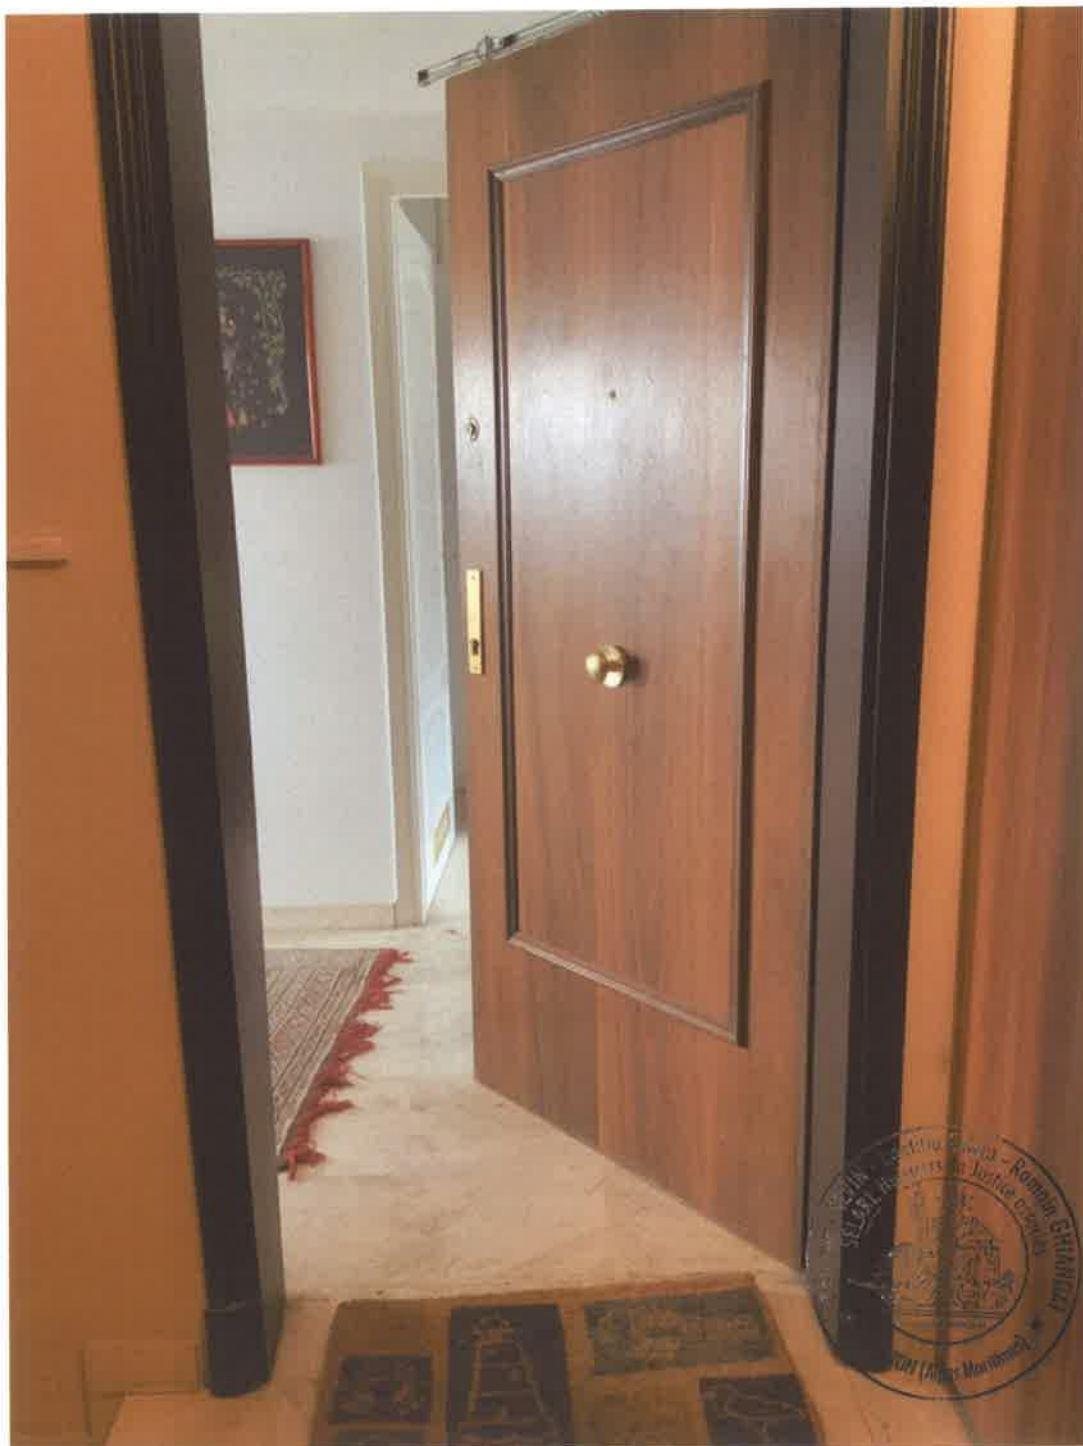
Pour les éléments d'équipement, je relève un interphone en état d'usage normal.

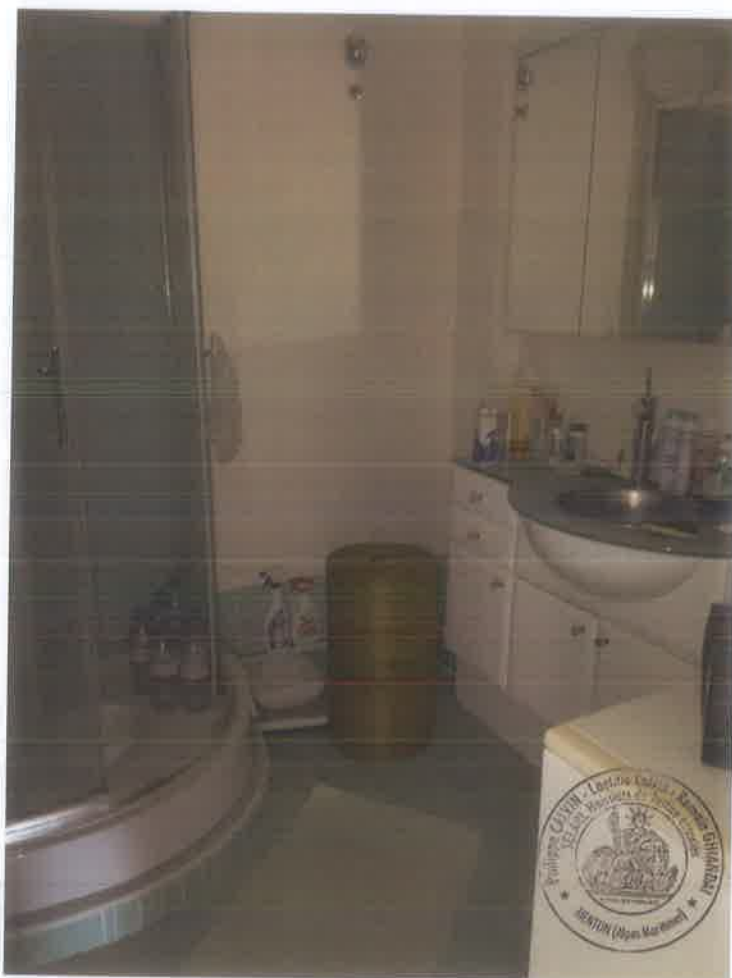
Salle de bain

Sont présents une cabine de douche et un meuble à tiroirs avec vasque encastré, surmonté d'un miroir armoire.
