SDC PALAIS JACQUELINE

Constat de Commissaire de Justice

Le mardi 1 juillet 2025

APPARTEMENT N° LOT 13

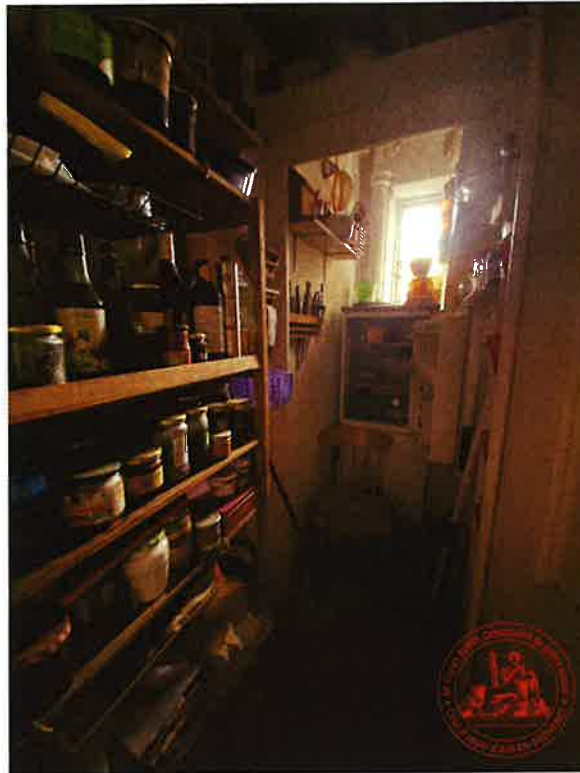
Les murs sont recouverts de peinture de blanche, état usagé.

L'ensemble de l'espace est sale et usagé.

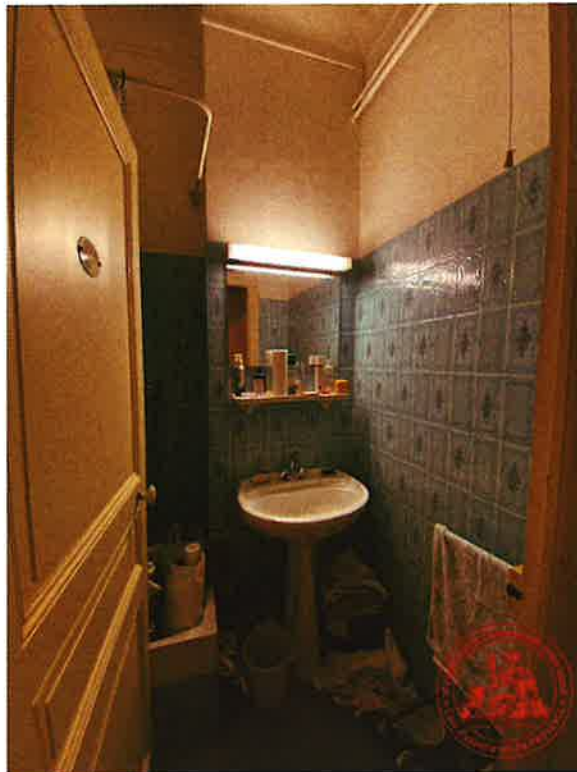
- un receveur de douche est présent, colonne de douche, absence de paroi vitrée
 - un meuble salle de bain simple, robinet mélangeur et un miroir éclairé par spot
- Le tout à l'état usagé.
