# PROCES VERBAL DE CONSTAT

- **Lot n° 3 : au rez-de-chaussée, un appartement situé 10 boulevard du Parc Impérial 06000 NICE, appartement rez-de-chaussée gauche.**
- **Lot n° 22 : une cave dans le même immeuble.**

**Certifie m'être transporté ce jour, à 14 heures 30, 10 boulevard du Parc Impérial à 06000 NICE, appartement rez-de-chaussée gauche, où étant,**

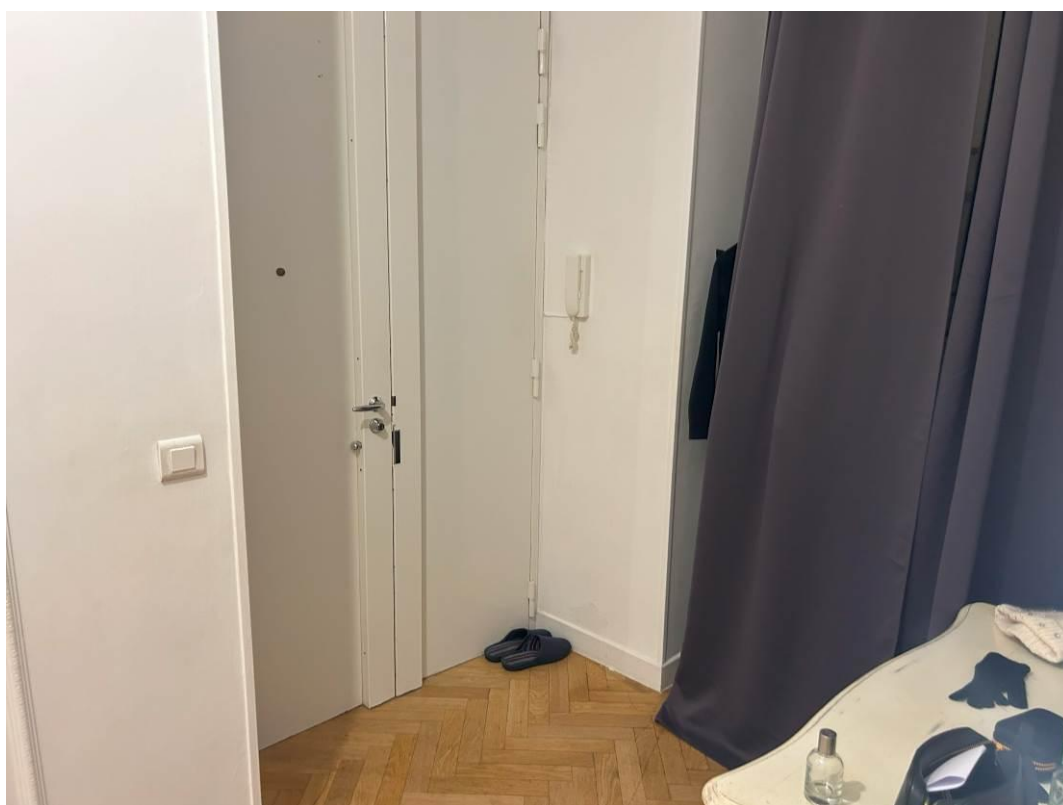
### **Sas d'entrée**

Le sol est recouvert de parquet à chevrons en bon état.

Les peintures murales et au plafond sont en bon état.

Une porte blindée à deux vantaux.

Sur la gauche, un placard vestiaire avec rideau occultant.

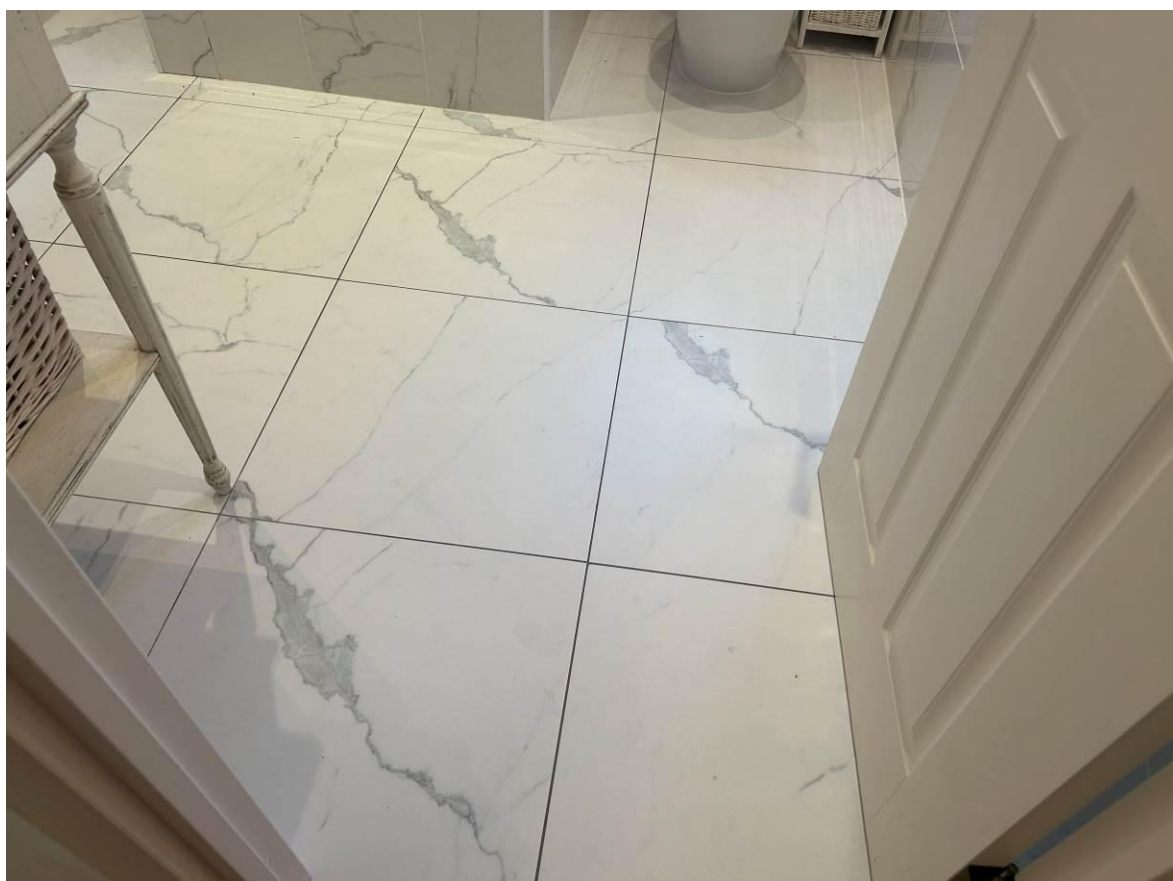
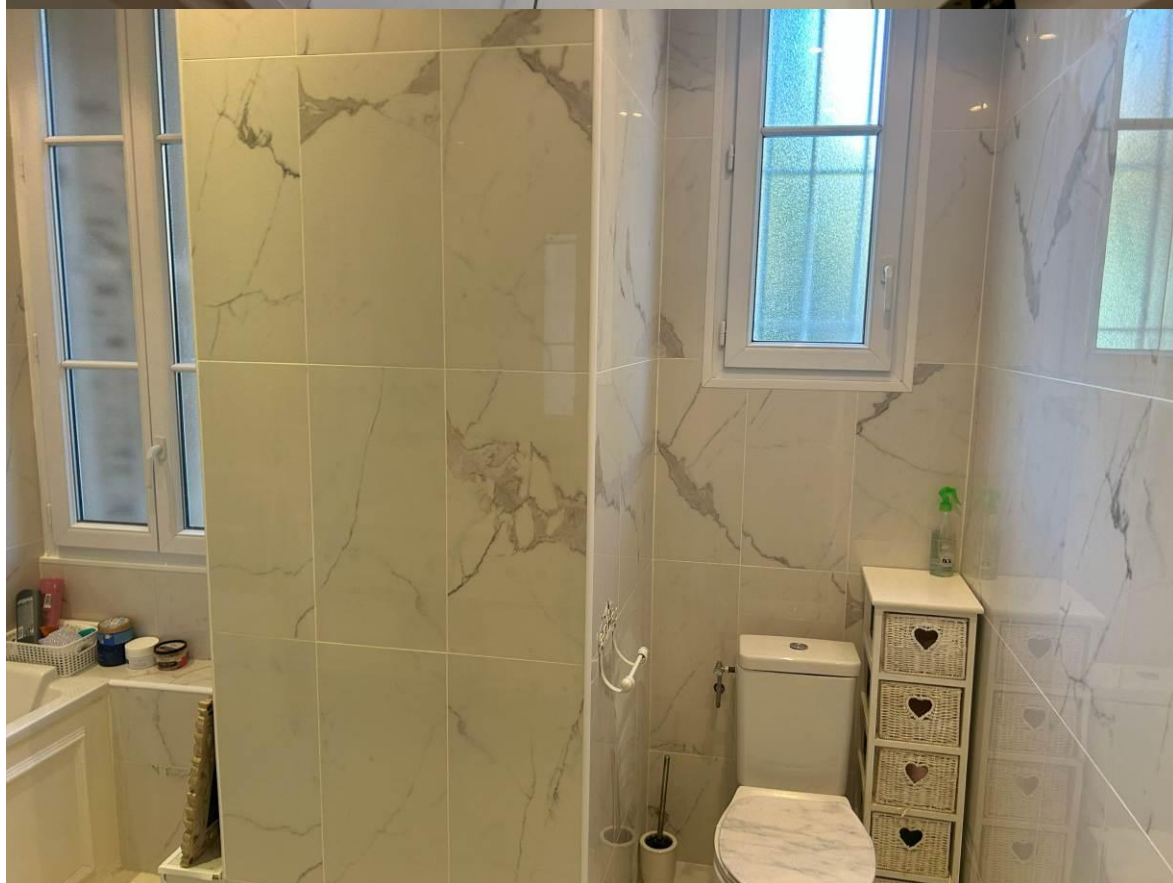
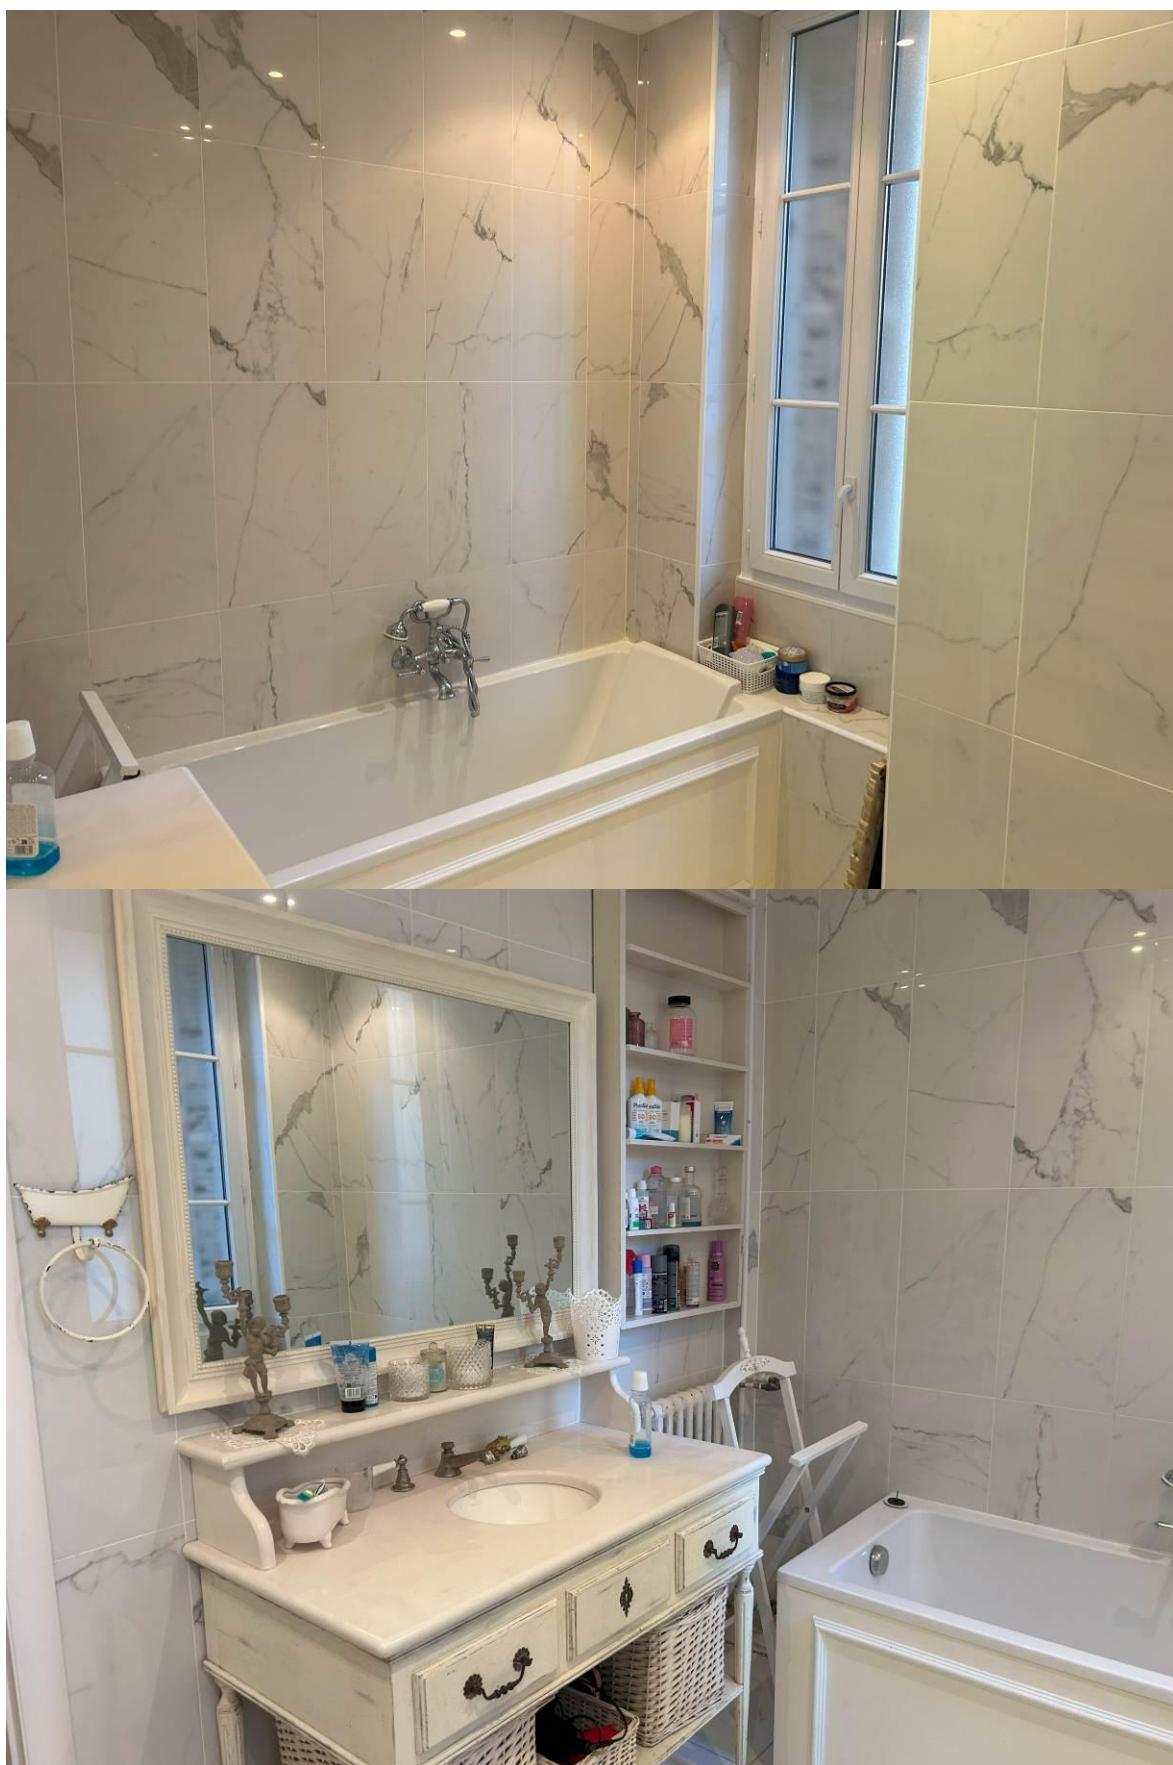
### **Salle de bains**

Le sol est recouvert de grands dallages façon marbre gris.

Faïence murale assortie sur toute la hauteur des murs.

Faux plafond ajouré de spots basse tension.

Une baignoire encastrée avec robinetterie rétro.

Un meuble vasque sur pied rétro avec plateau marbre et un miroir assorti.

Une cuvette anglaise, chasse basse, abattant en plastique.

Cette pièce est ajourée d'une fenêtre, double vantail, en PVC, et d'un fenestron en PVC.

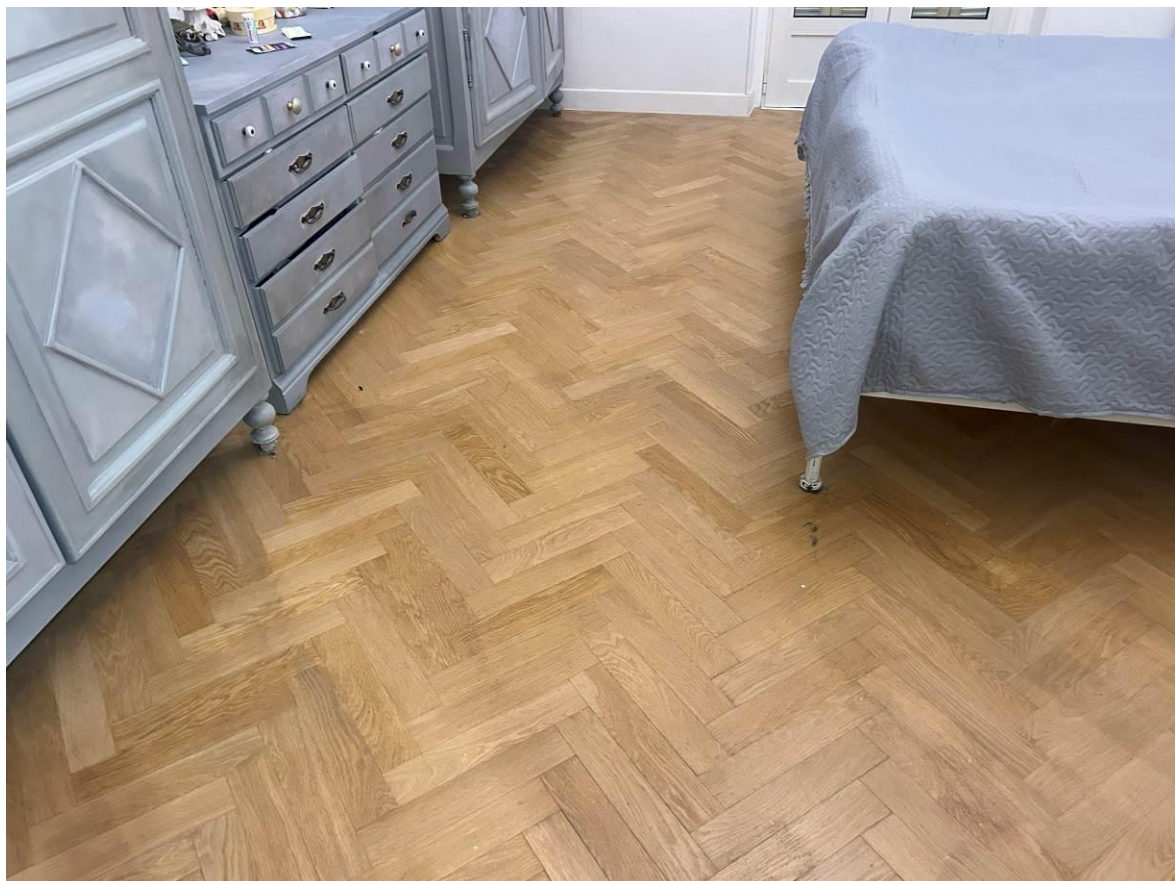
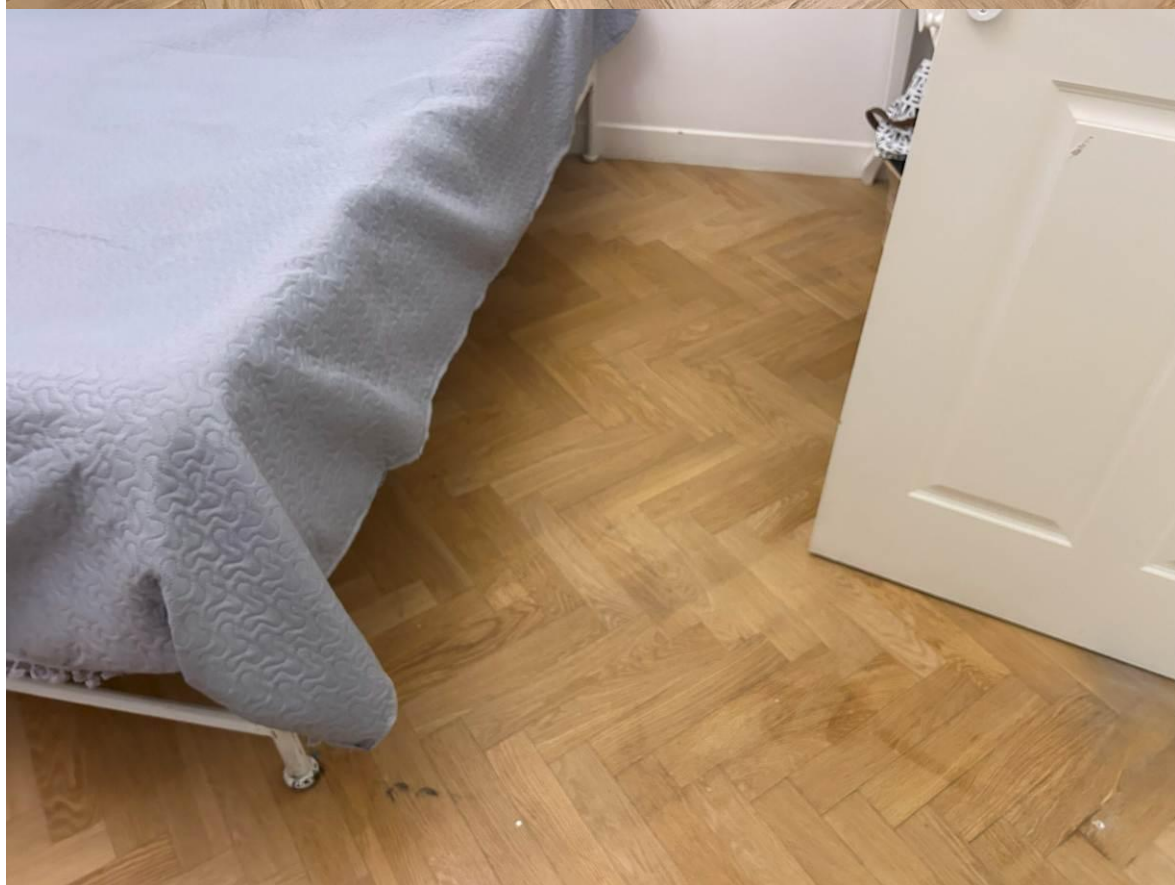
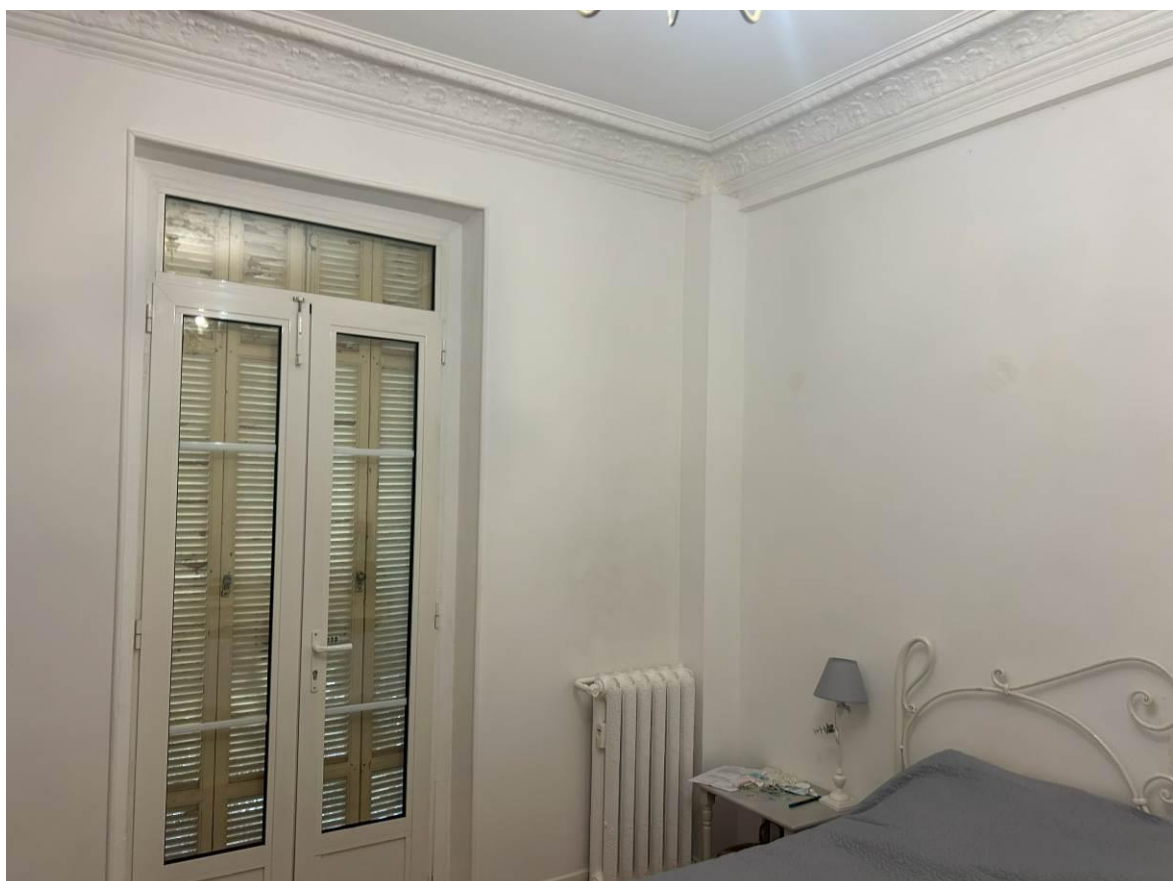
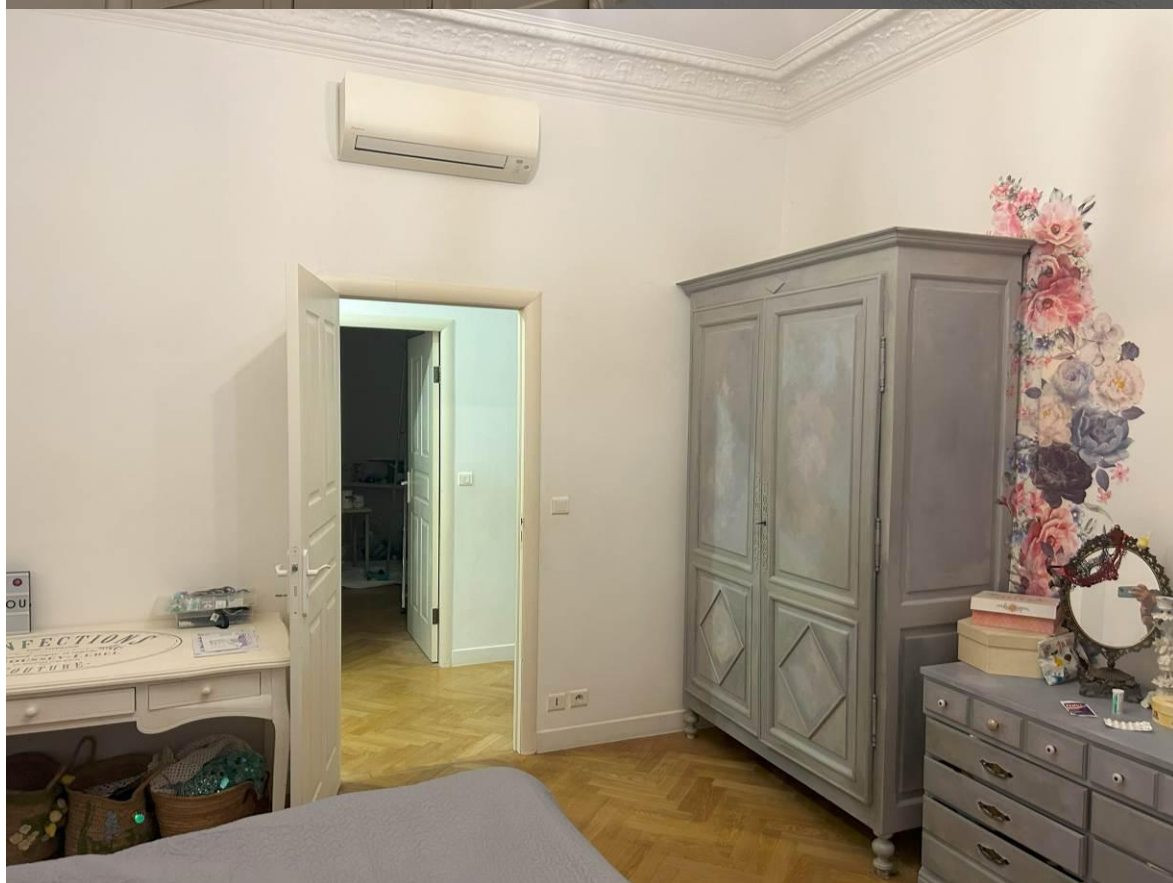
#### **4<sup>e</sup> chambre**

Le sol est recouvert de parquet à chevrons en très bon état.

Un split de climatisation de marque DAIKIN.

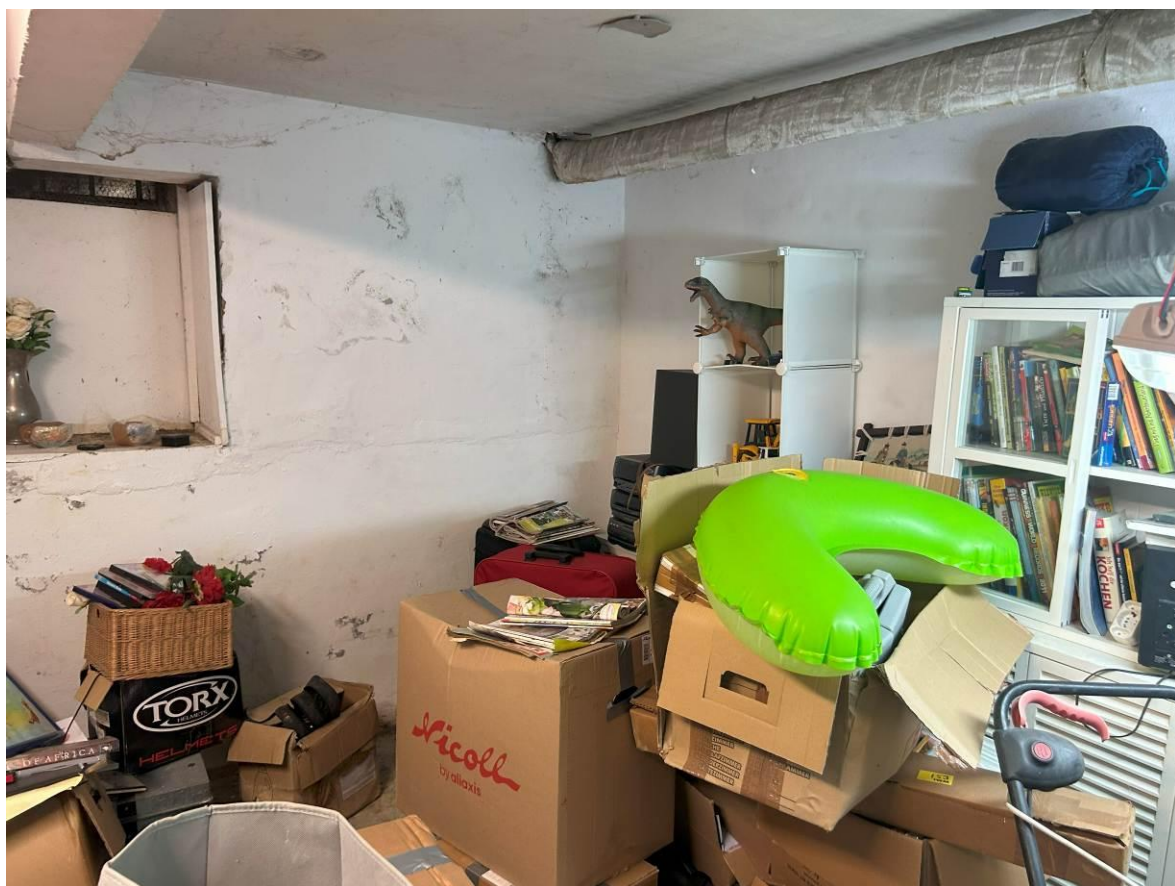
Une cave d'environ 18 m<sup>2</sup> au sous-sol.

Pas d'observation particulière.
