## Procès-verbal de constat

Le jeudi 24 avril 2025

Certifie m'être transporté ce jour à Nice (06200), 224 Chemin de Terron.

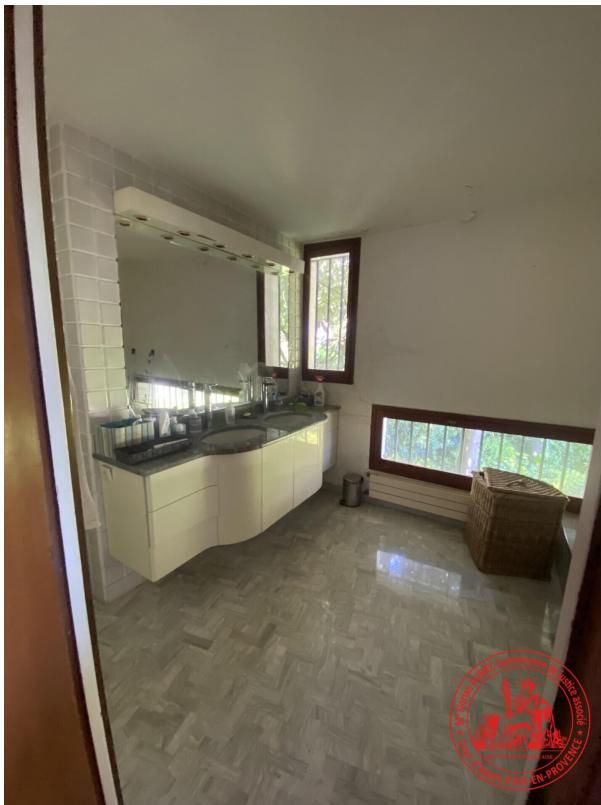
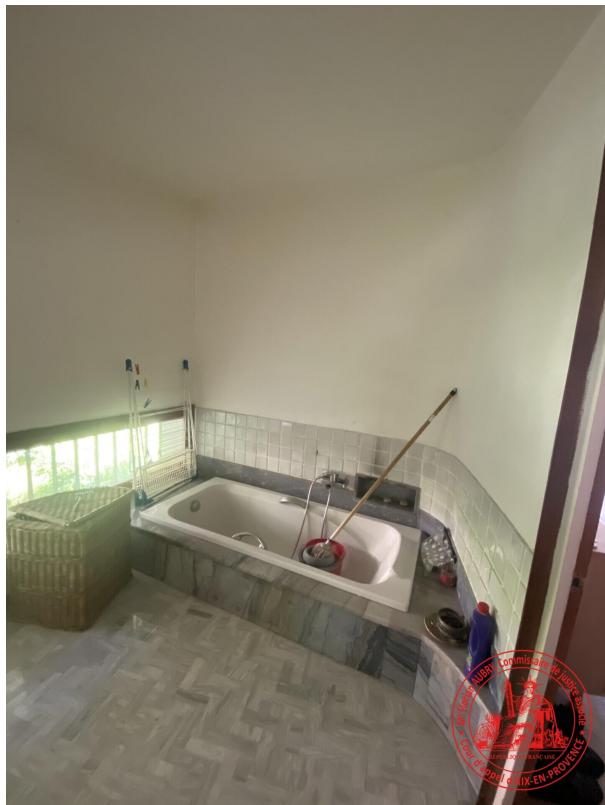
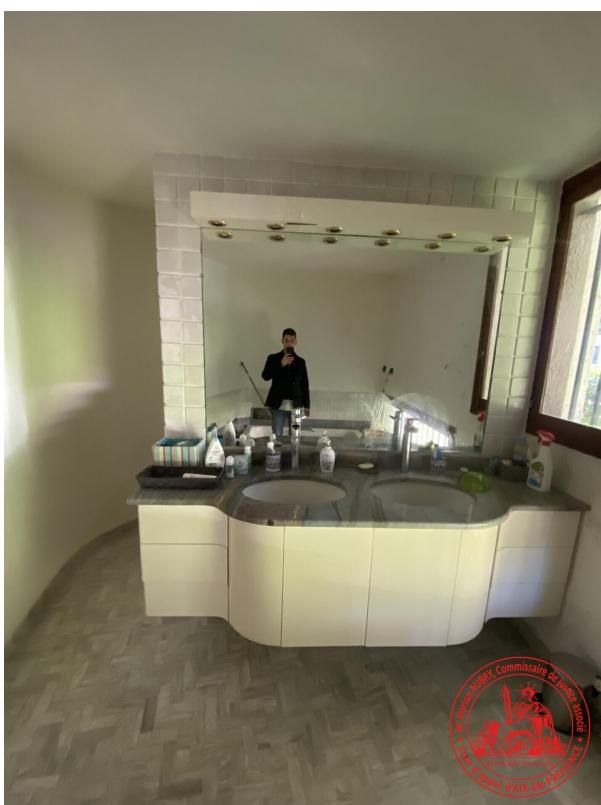
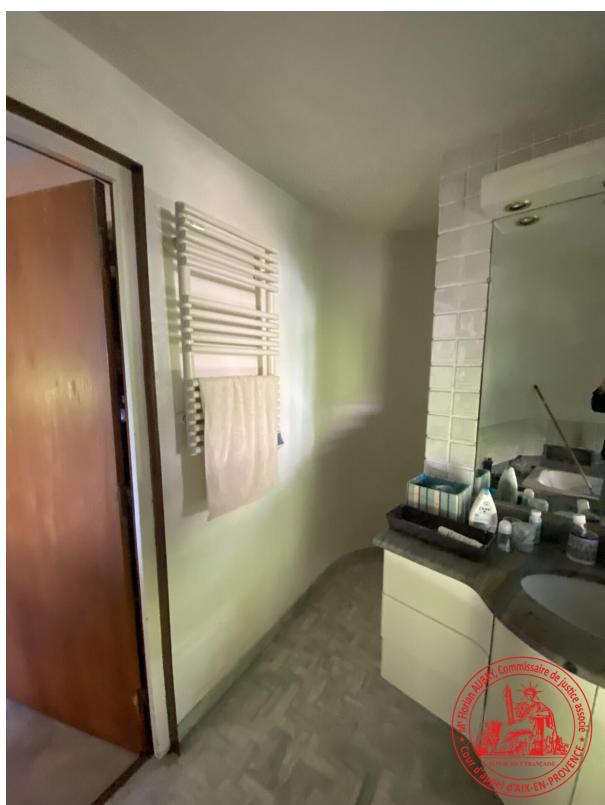
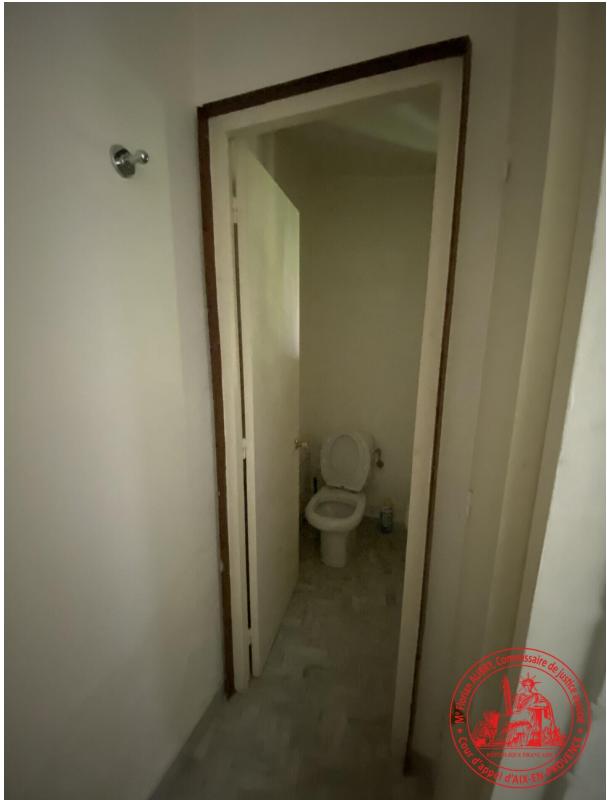
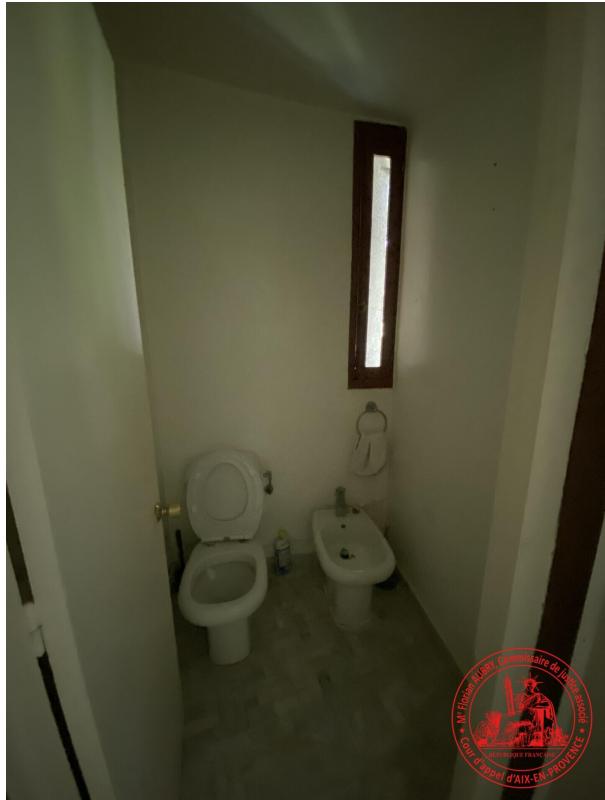
## SALLE D'EAU ATTENANTE

Les murs sont recouverts de peinture blanche, état usagé, dégradé sur le pan de mur de face et au niveau de l'accès aux toilettes.

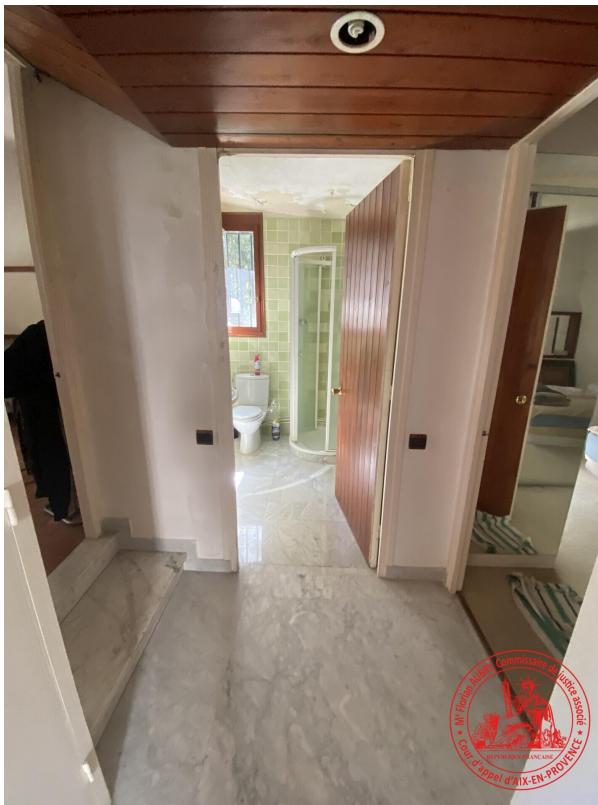
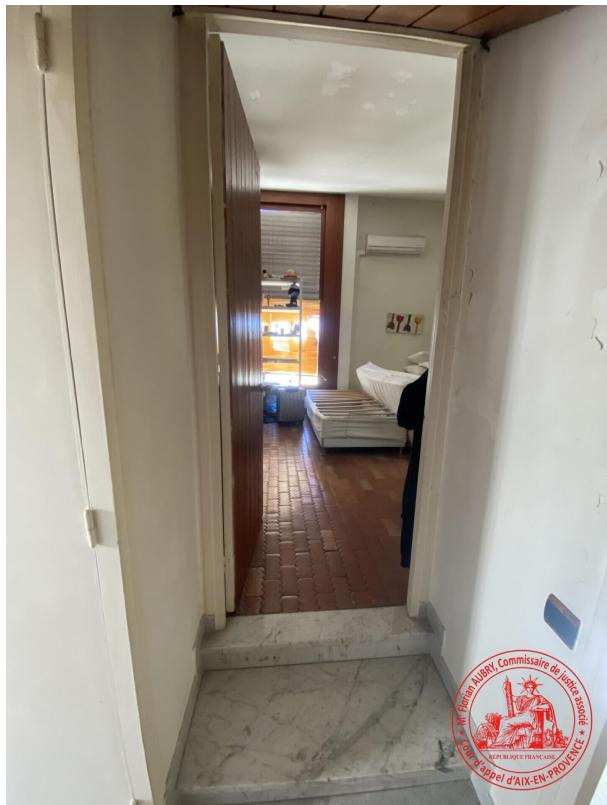
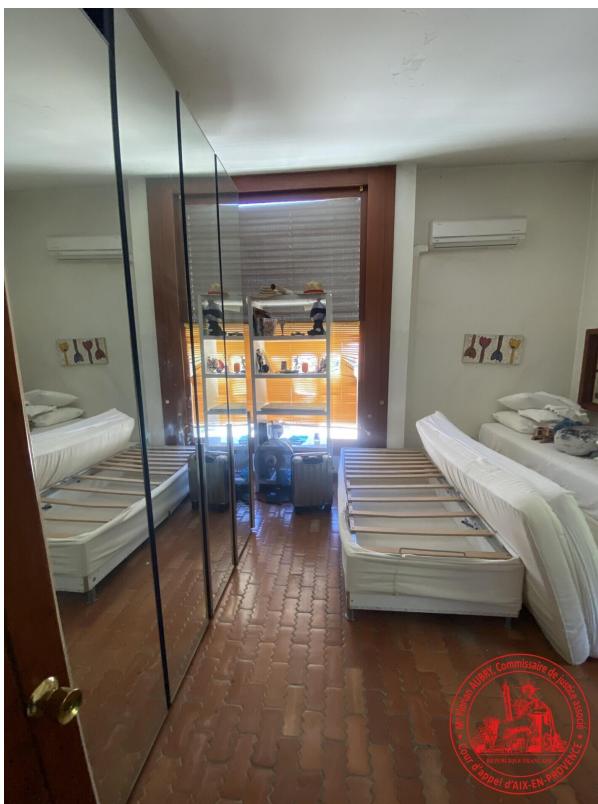
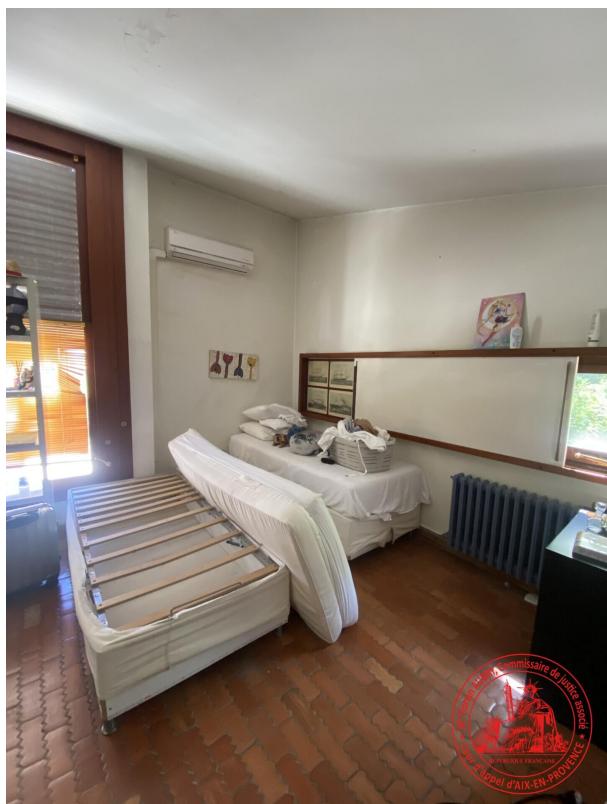
## CHAMBRE 2 - A GAUCHE DANS LE COULOIR

Le plafond en pente est recouvert de peinture blanche, état usagé, écaillée de part et d'autre, fissurations et tâches sont visibles, s'apparentant à des infiltrations.

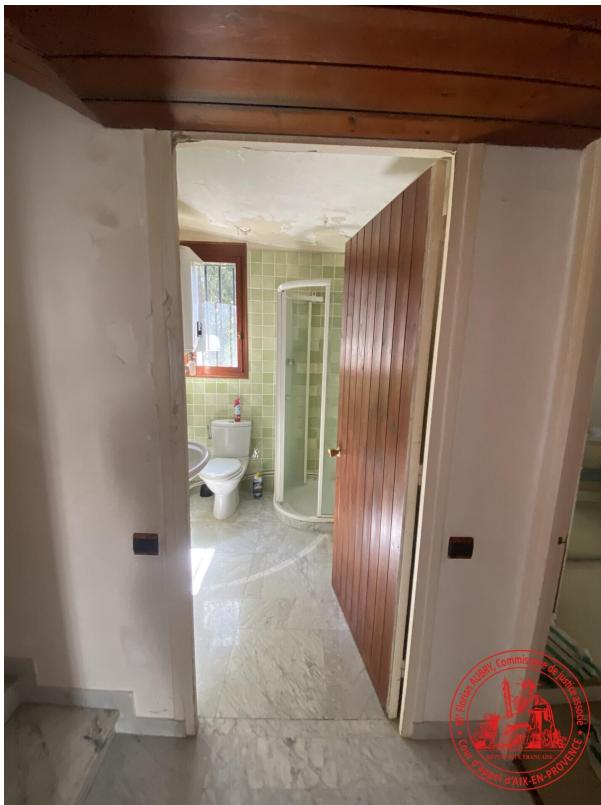
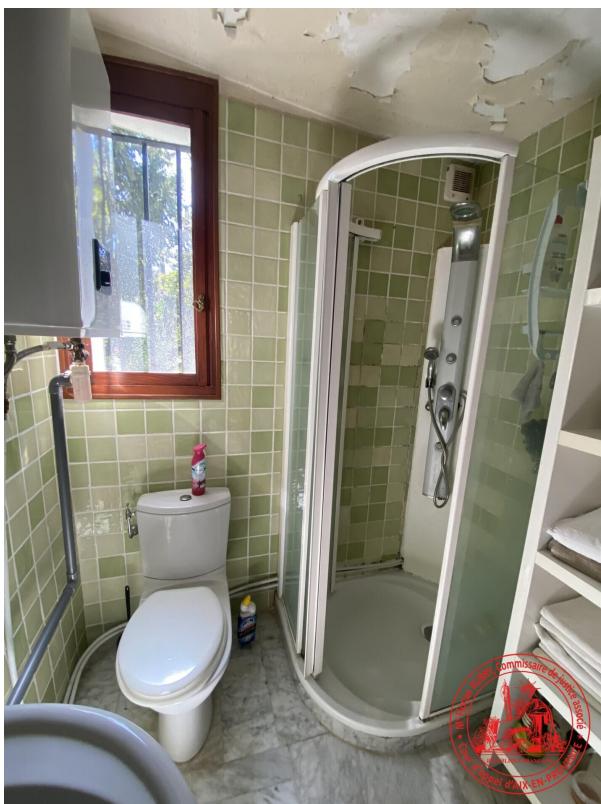
Les murs sont recouverts faïence verte sur le mur de gauche, de face et de droite, le reste recouvert de peinture blanche, état usagé, dégradé, la peinture est écaillée, fissurée, traces de moisissure importantes.

Le plafond est recouvert de peinture blanche, état fortement dégradé, peinture écaillée, fissurée.

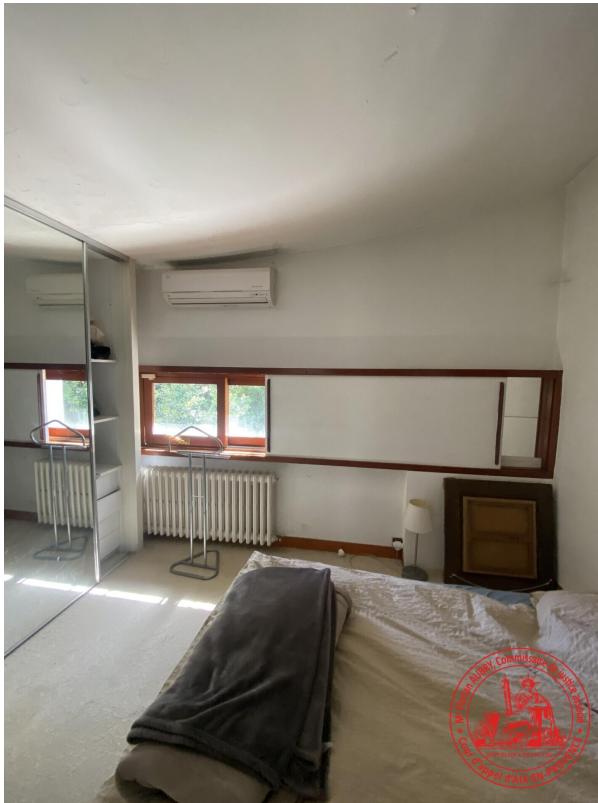
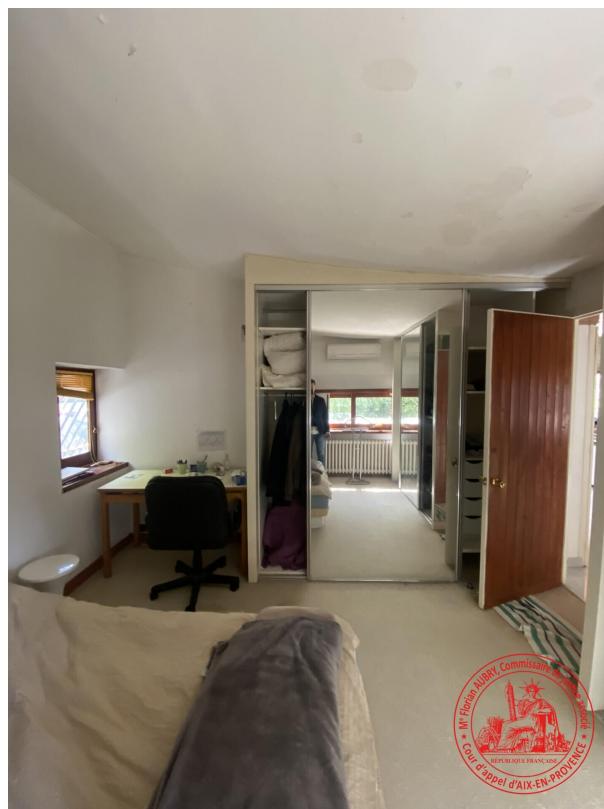
## CHAMBRE 3 - A DROITE DANS LE COULOIR

Le plafond en pente est recouvert de peinture blanche, état dégradé, peinture effritée et fissurations par endroits.

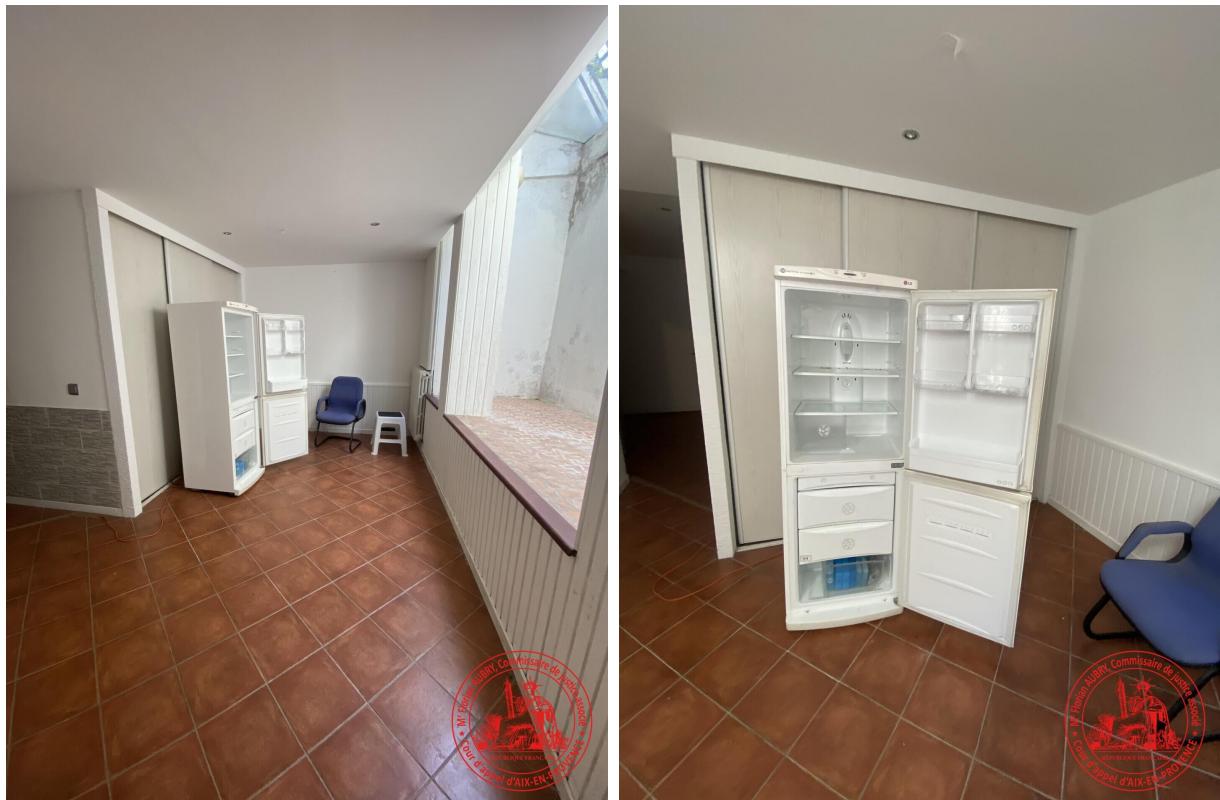
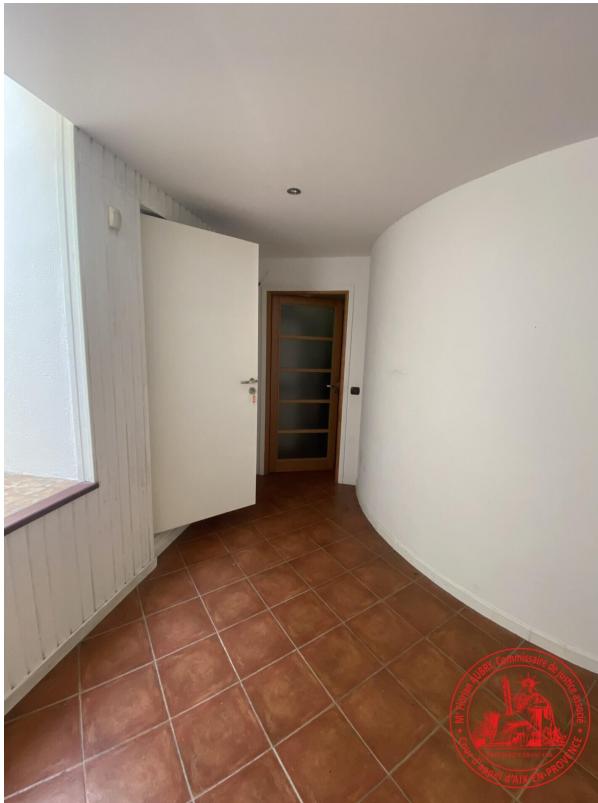
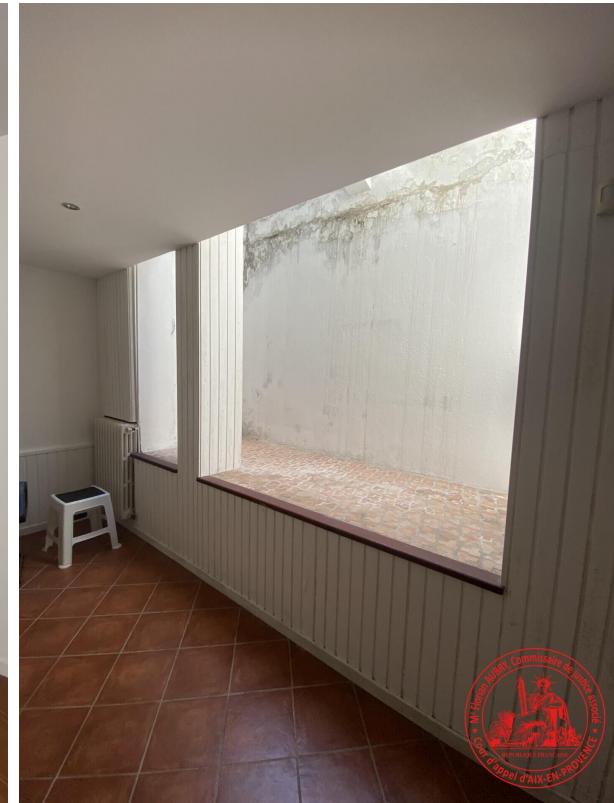
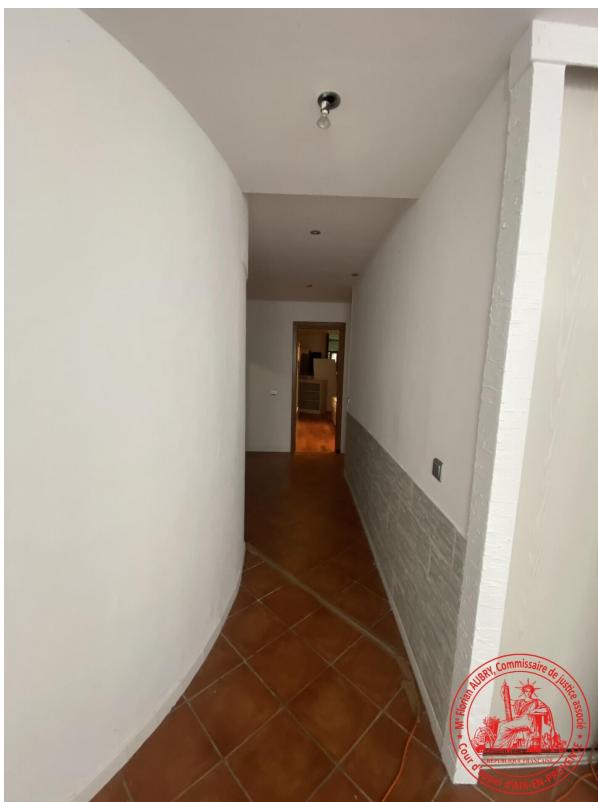
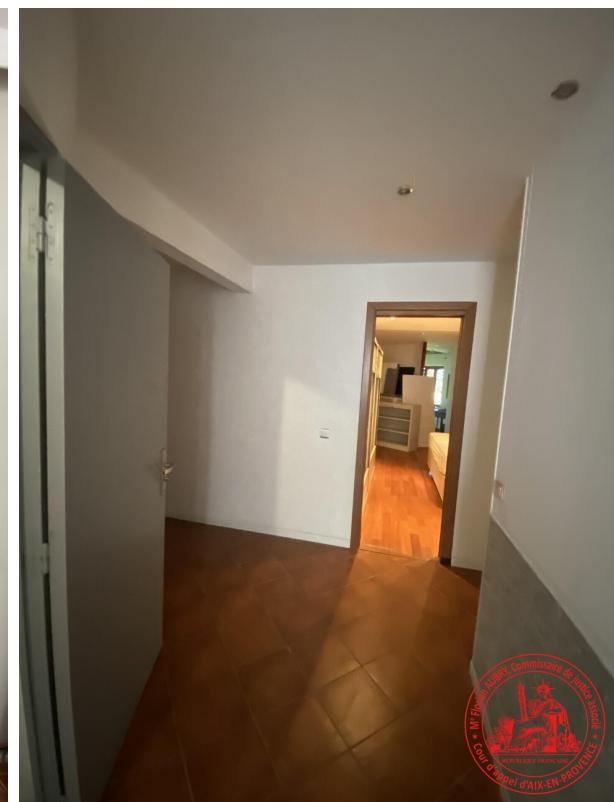
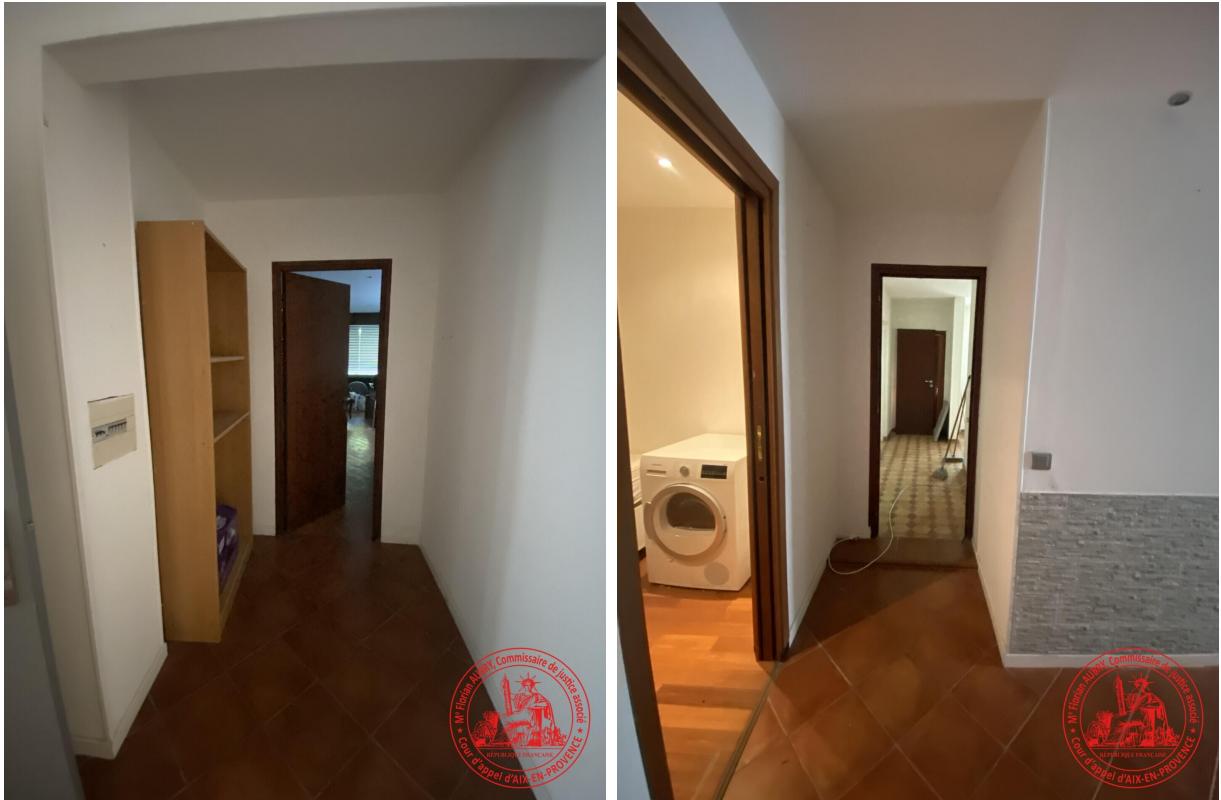
Les murs sont pour partie de crédence en pierre, pour le reste recouvert de peinture blanche et de lambris sur le pan de mur d'accès, à l'état d'usage.

Présence d'un grand placard mural fermé par trois portes coulissantes.

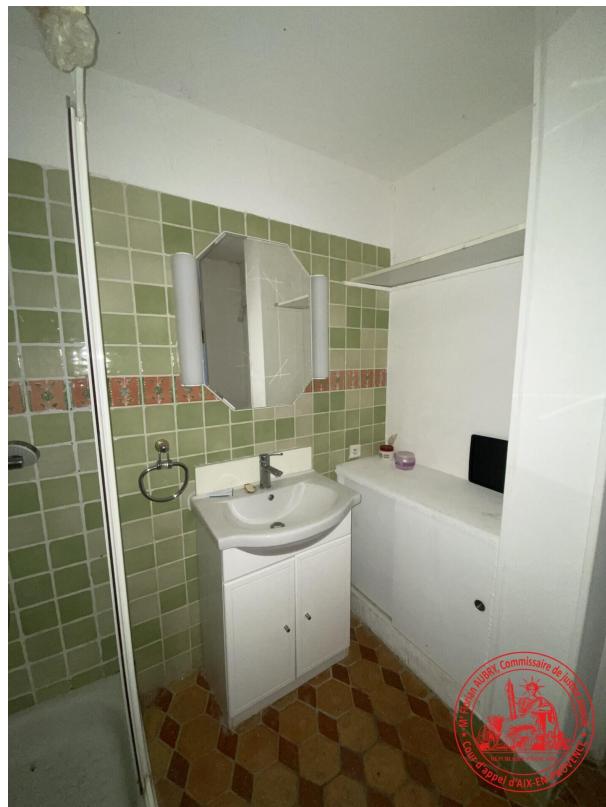
## SALLE D'EAU

Le mur de gauche est recouvert de peinture blanche, état usagé, le mur de droite, de face faïencés sur les ¾ bas et peinture blanche en partie haute. La peinture est cloquée par endroits.

Une forte odeur d'humidité se dégage de cette pièce.

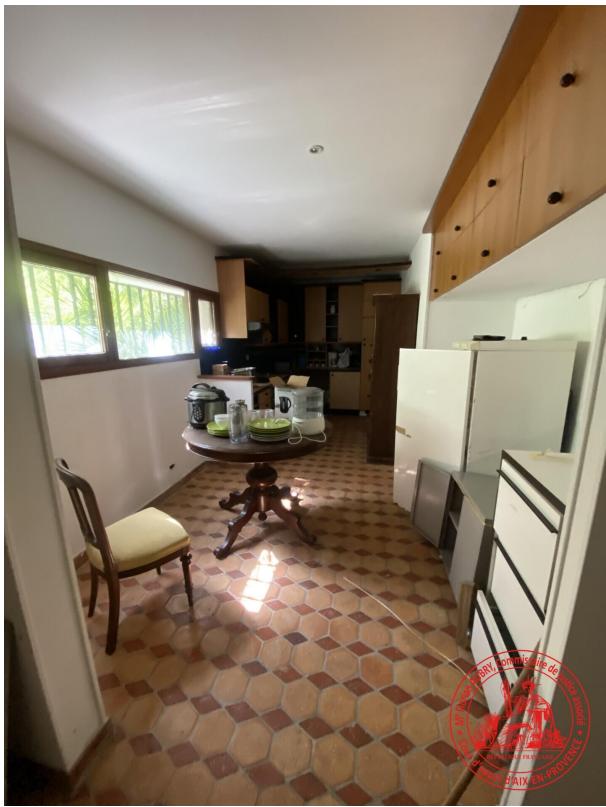
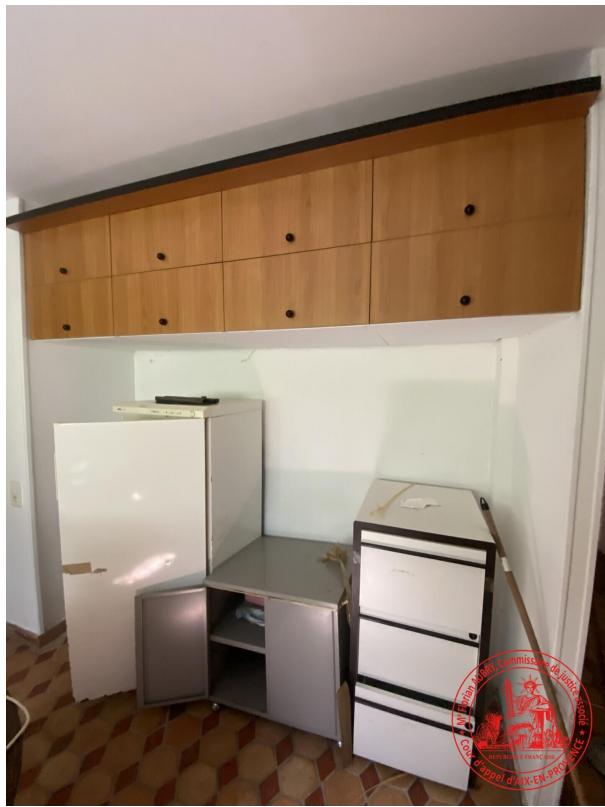
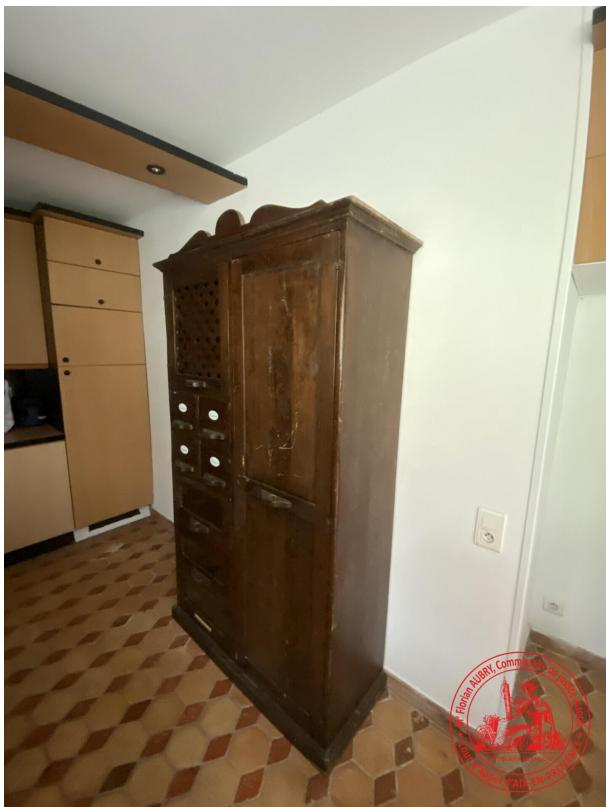
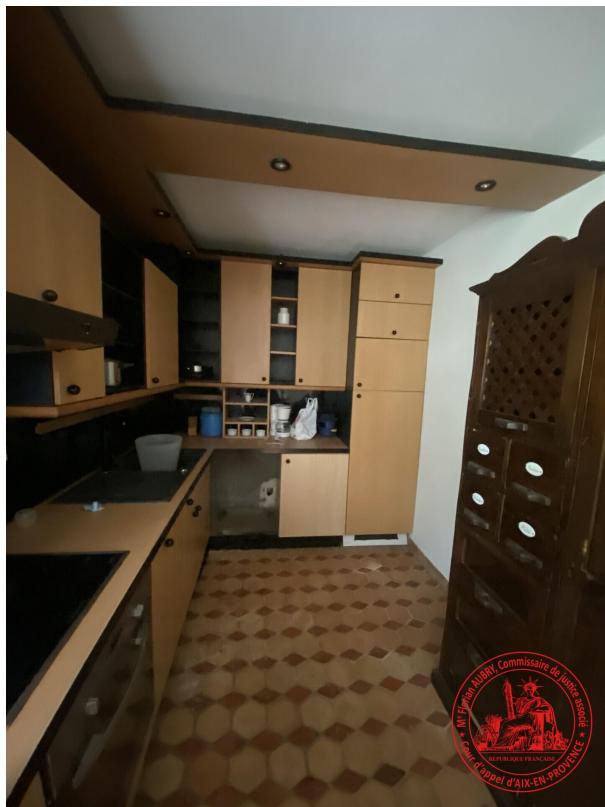
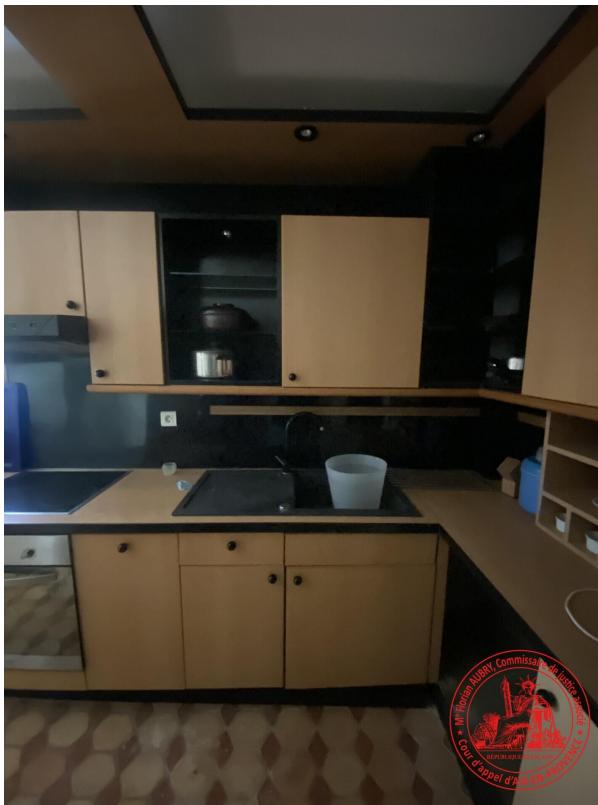
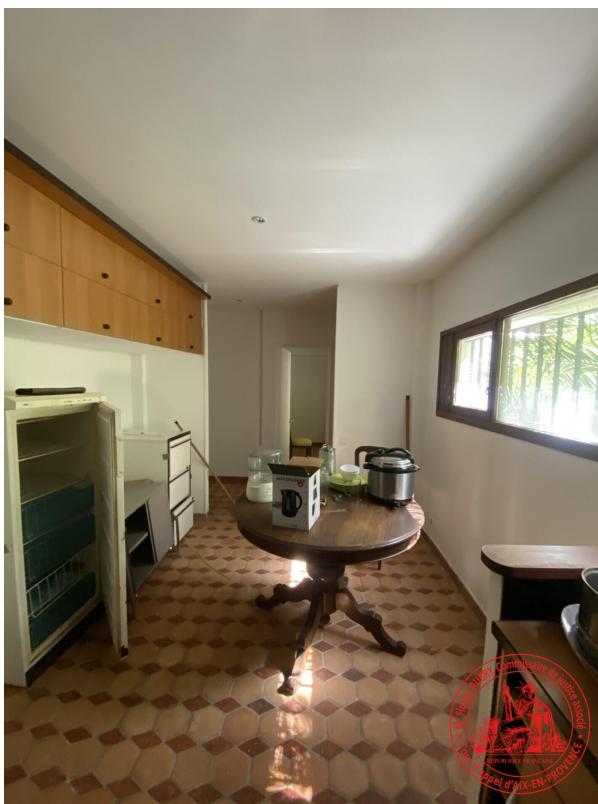
## CUISINE

- meubles bois en partie basse dont une porte est absence
- meubles bois, à l'état d'usage
- une vasque avec égouttoir, robinet mitigeur à l'état d'usage
- une hotte aspirante de marque SCHOLTES
- une plaque de cuisson de marque VIVA
- un four constaté sale

Au fond du couloir, une porte palière dont la poignée est cassée, fermeture difficile, le maintien de la porte en position fermée est assuré par la présence d'objets encombrants positionnés à l'intérieur de la propriété. La porte donne accès au rez-de-jardin.

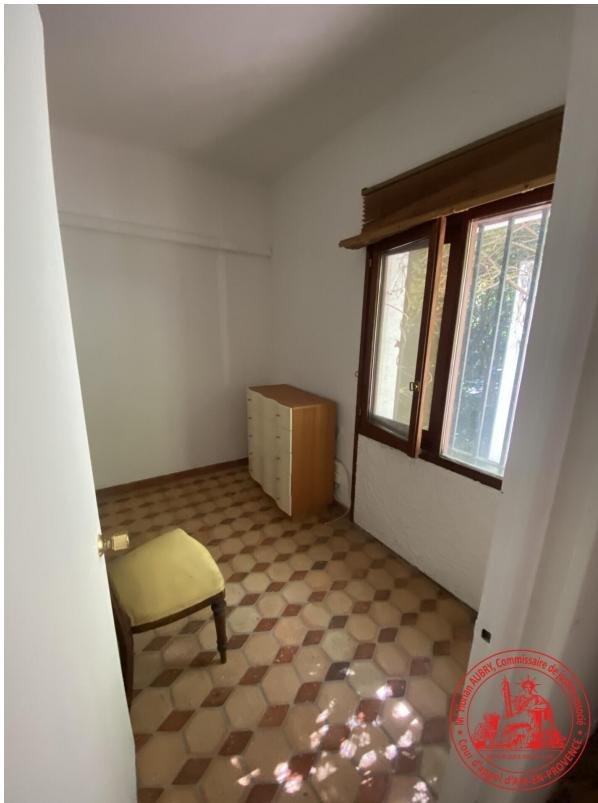
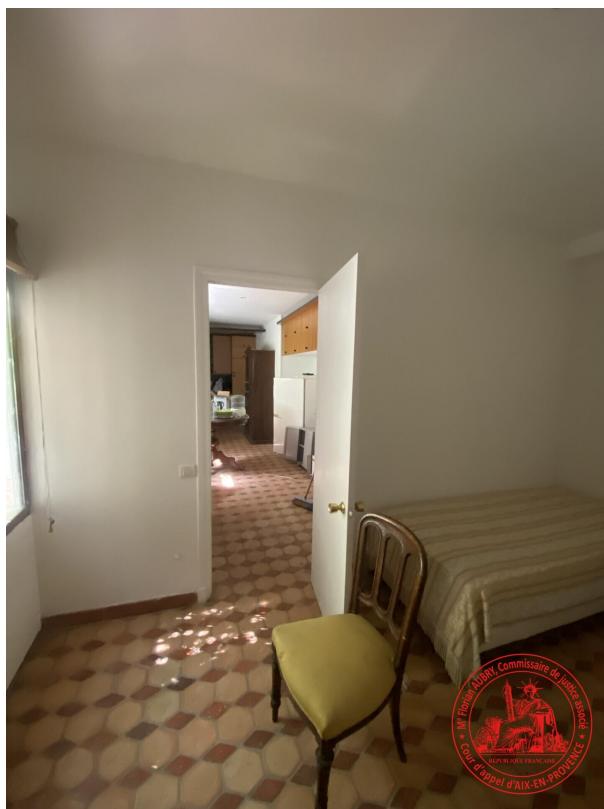
## DERNIERE CHAMBRE

Les murs sont recouverts de peinture blanche., état usagé, peinture écaillée, effritée.

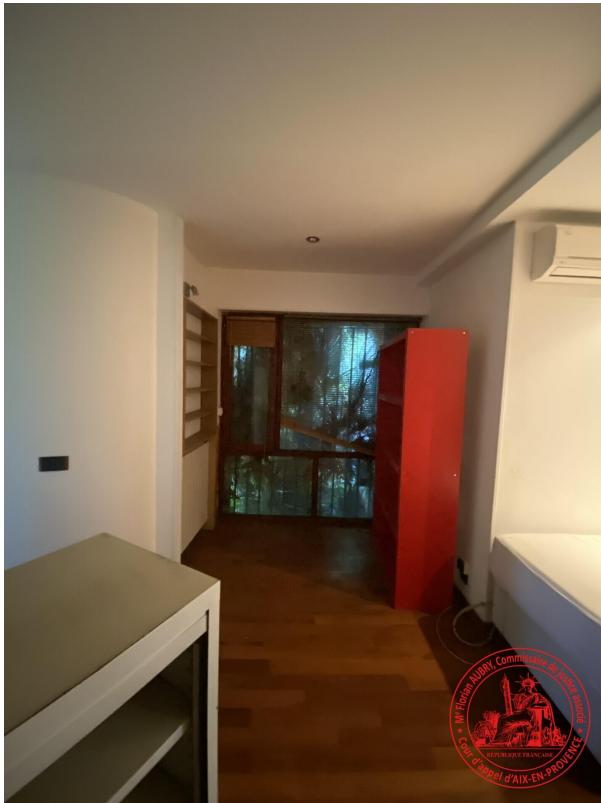
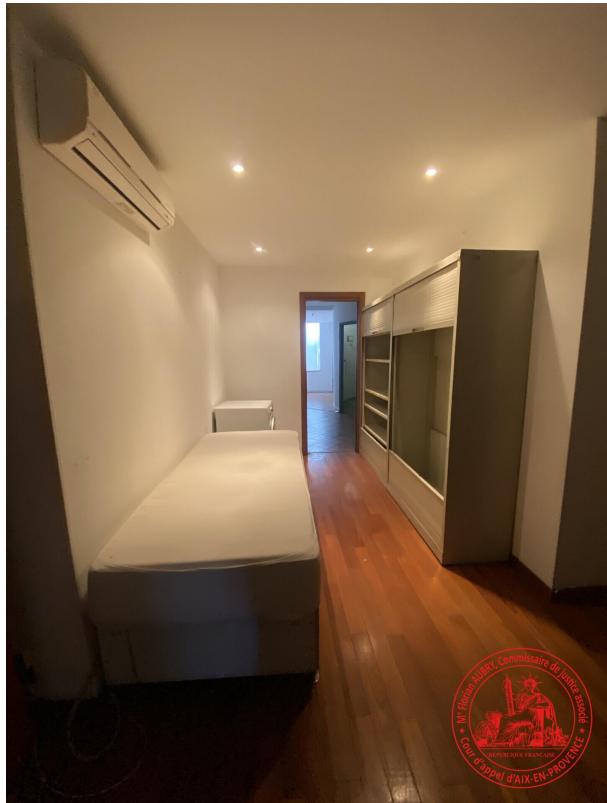
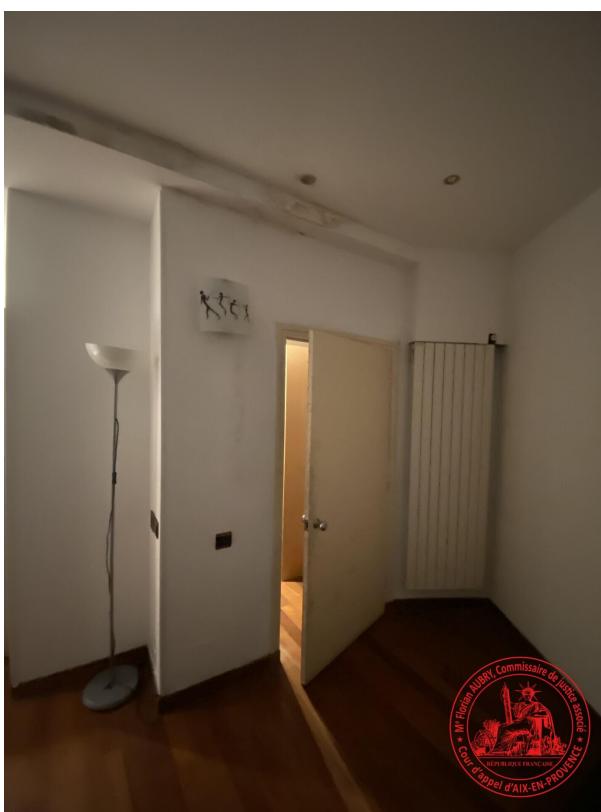
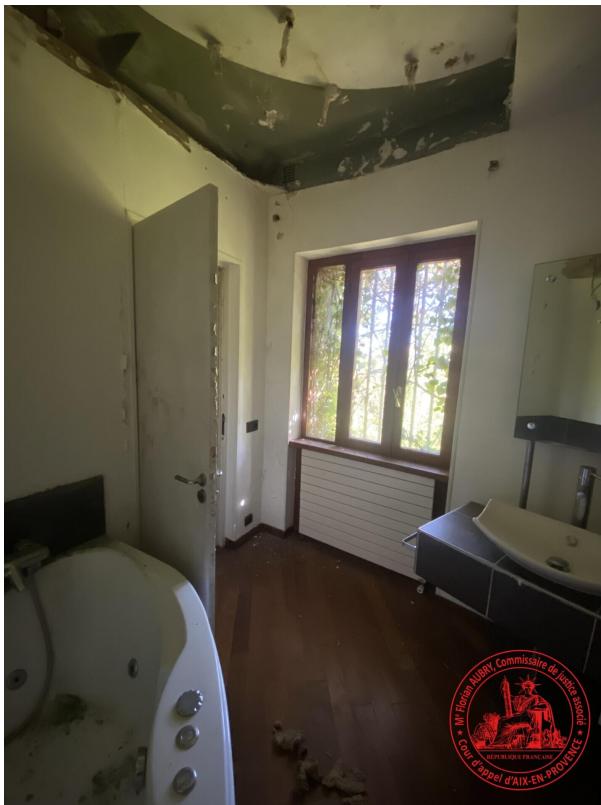
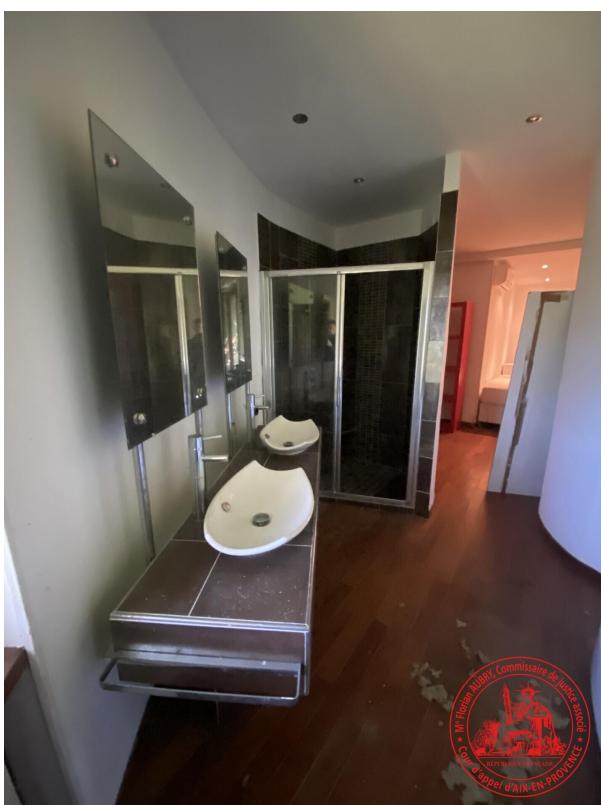
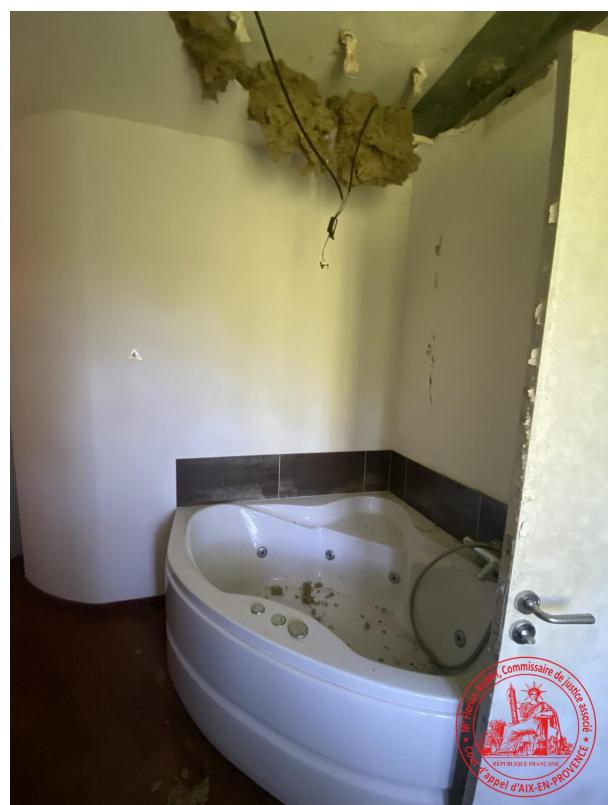
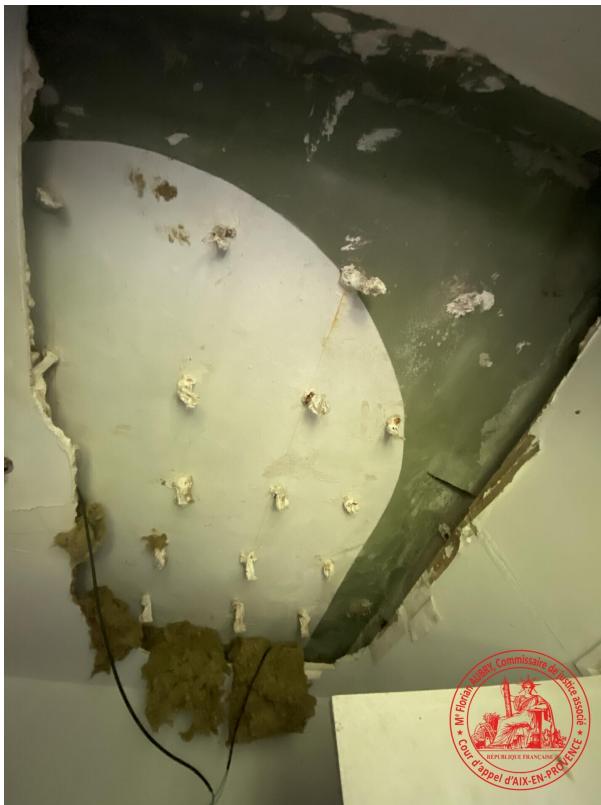
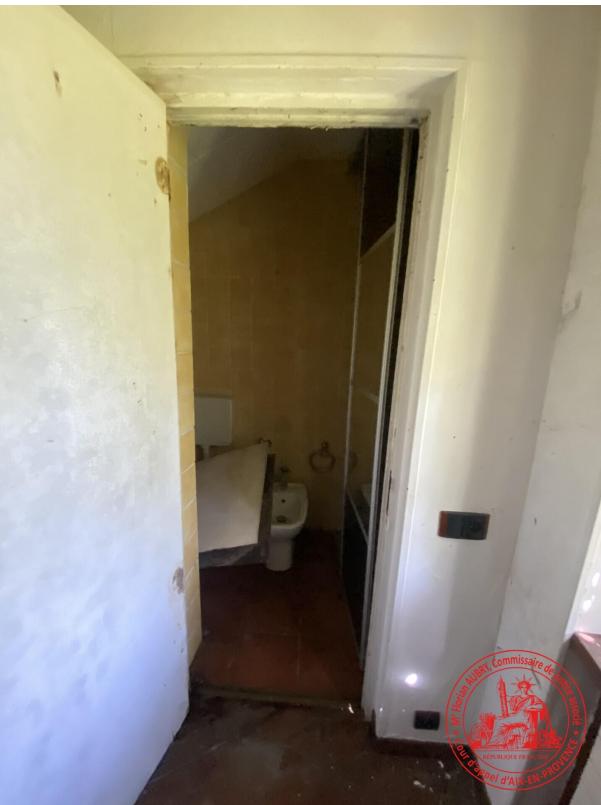
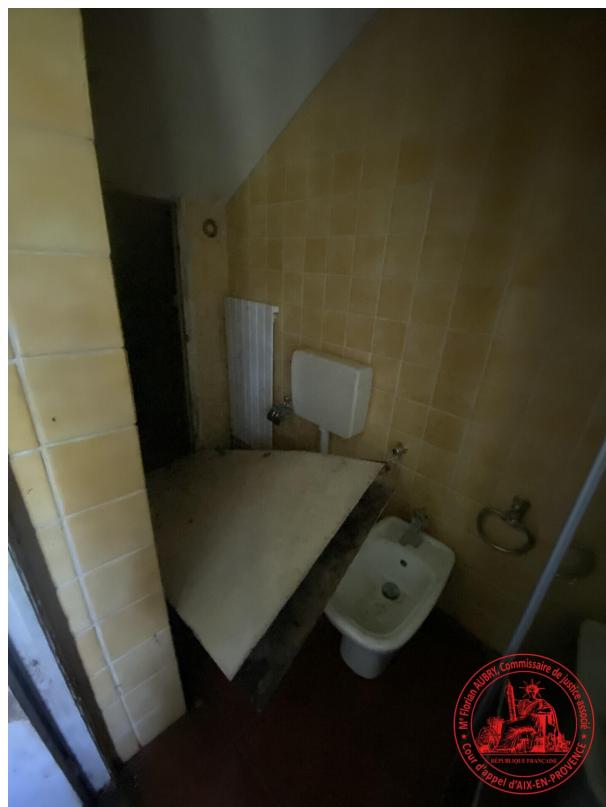
## SECONDE SUITE PARENTALE

Les murs sont recouverts de peinture blanche, à l'état d'usage. La peinture est fortement dégradée au niveau du dressing et de la salle d'eau, peinture cloquée, écaillée par endroits.

Le plafond est recouvert de peinture blanche, laissant apparaître des traces de moisissure importantes.

Au niveau du dressing et de la salle d'eau, je constate qu'une partie plafond a été découpée, la laine de verre est pendante, insalubre.

Le parquet situé au centre de l'espace salle de bain est gondolé et je constate un affaissement lors de mon passage.

- une douche d'angle sur la gauche, vétuste
- un meuble salle de bain en pierre, double vasque, état dégradé
- une douche à l'italienne, bon état général

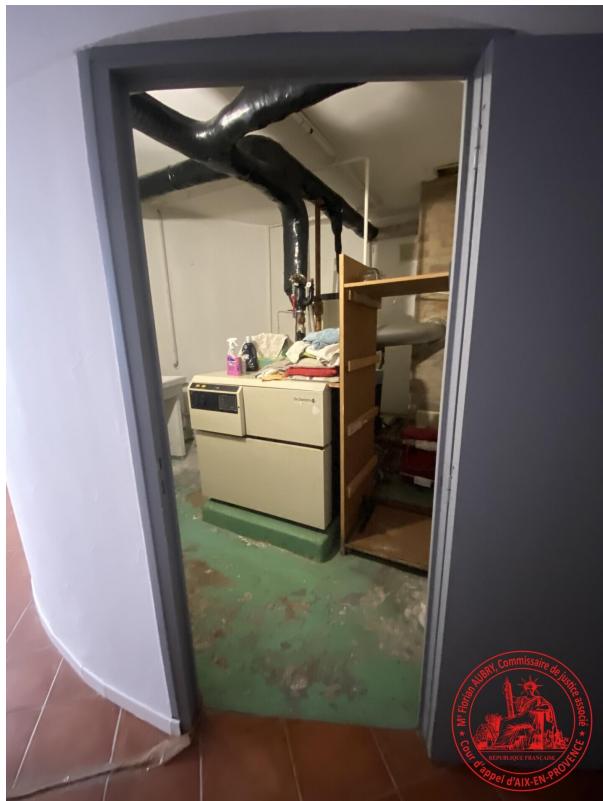
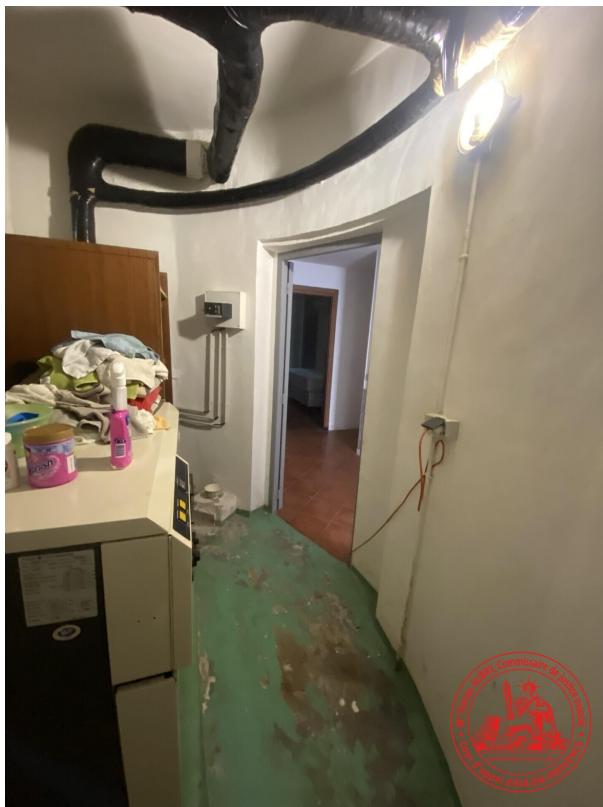
Présence d'une chaudière de marque DE DIETRICH, ancienne, un point d'eau surmonté d'un socle en béton robinet mitigeur, un cumulus d'eau chaude de marque DE DIETRICH, et un autre cumulus désolidarisé de son point de fixation.
