## Procès-verbal de constat

Le jeudi 24 avril 2025

Certifie m'être transporté ce jour à Nice (06200), 224 Chemin de Terron.

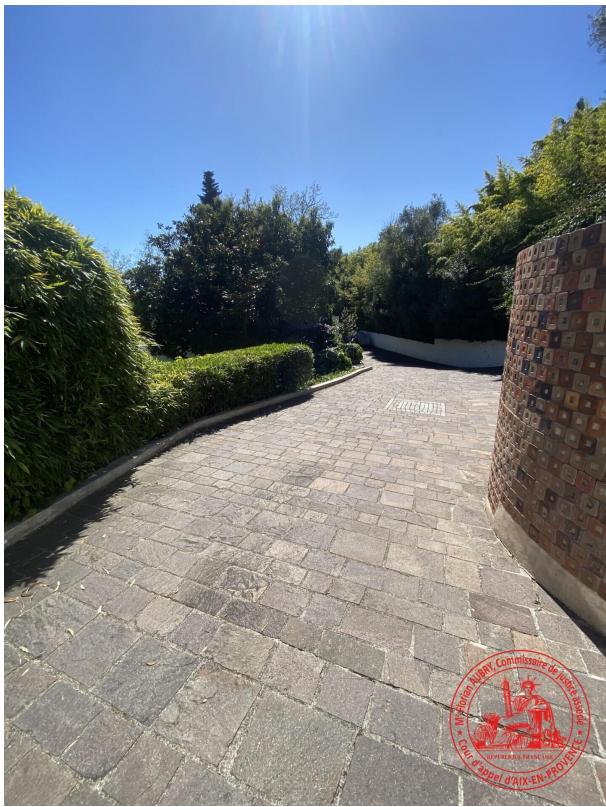
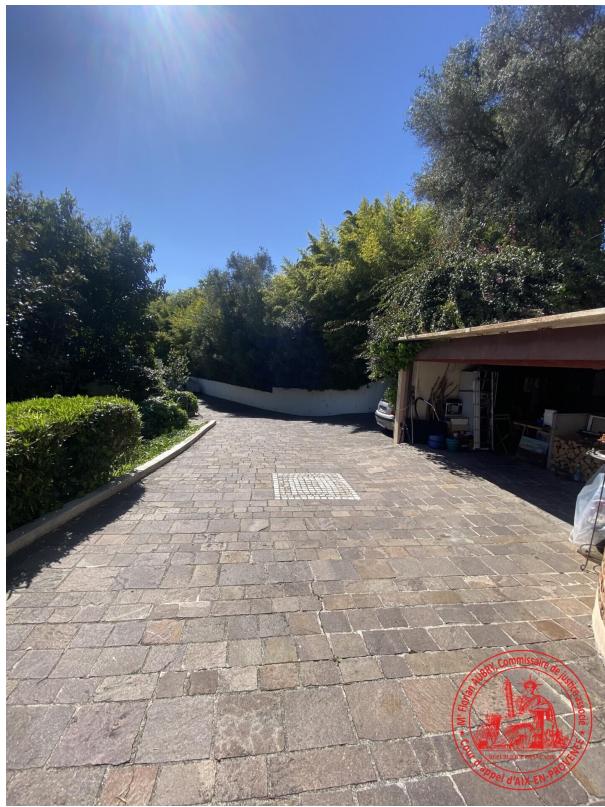
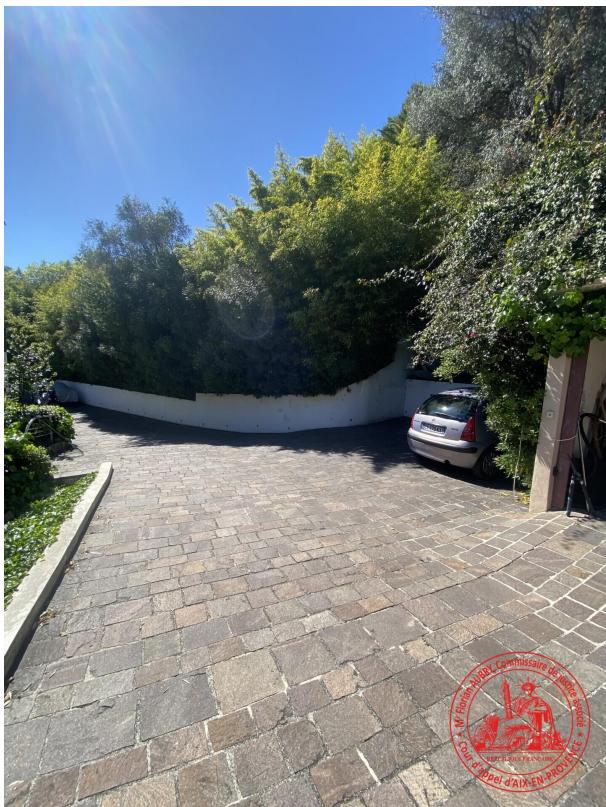
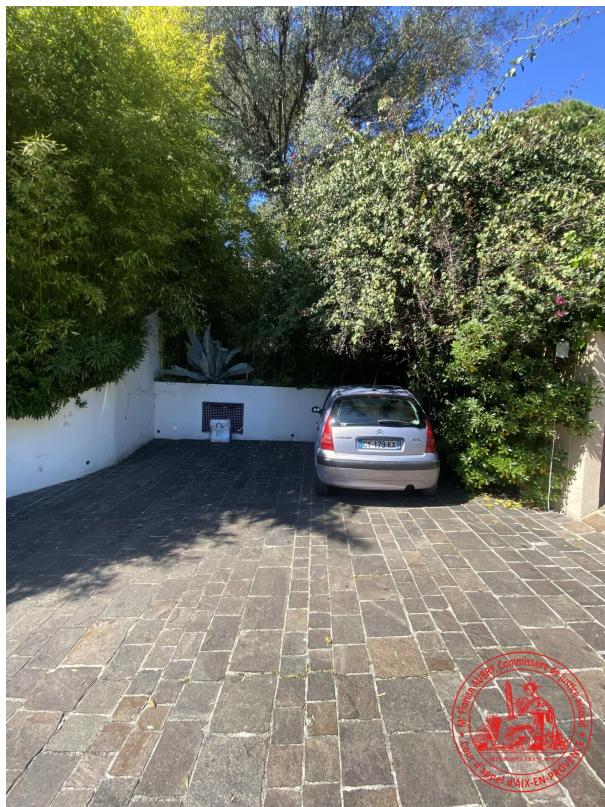
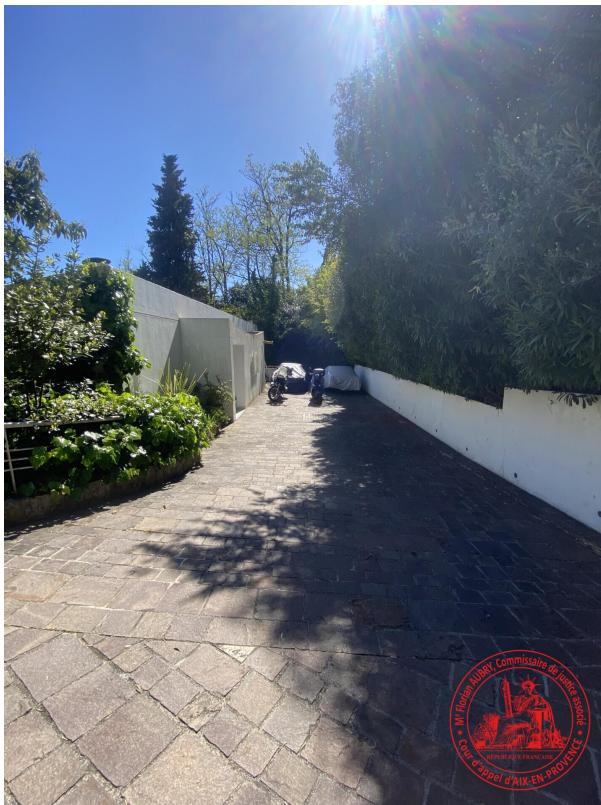
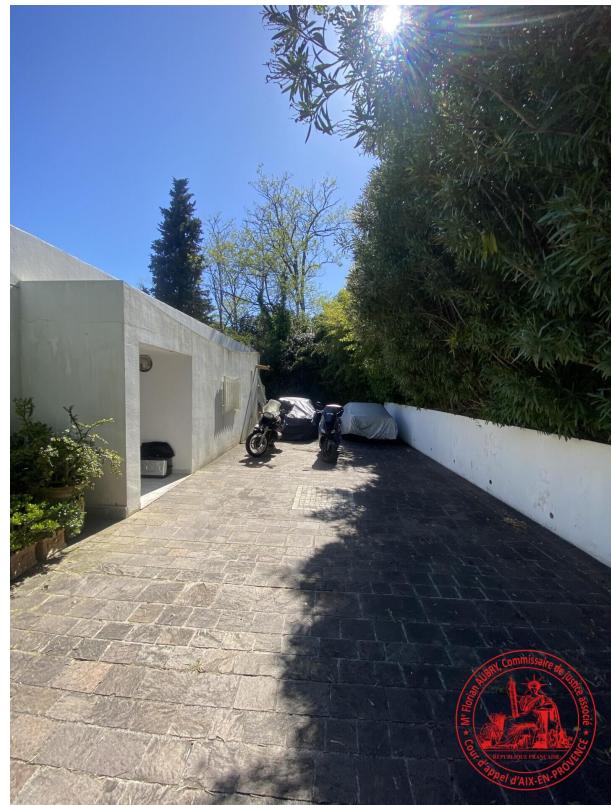
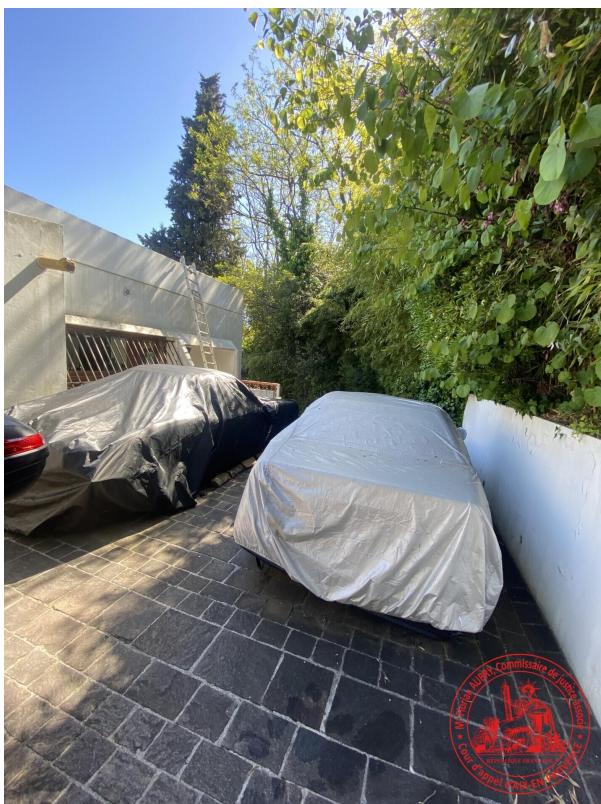
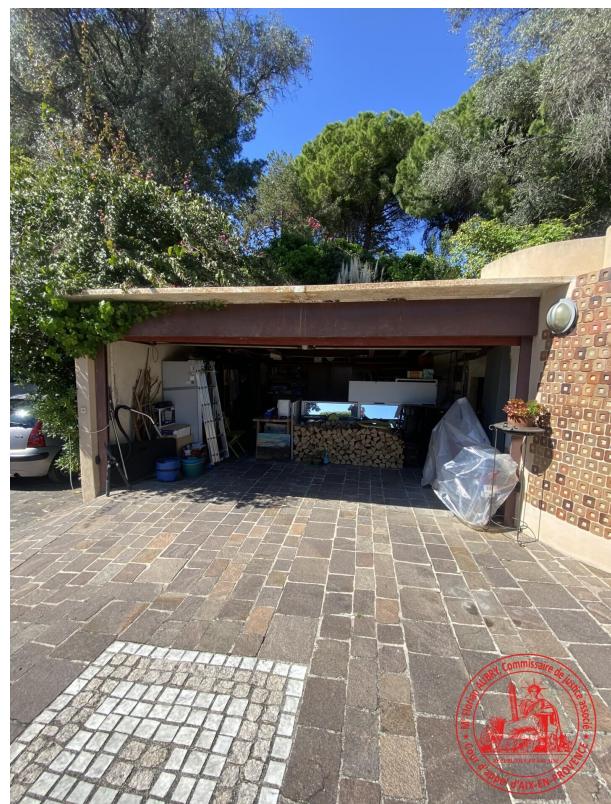
L'ensemble est entouré de végétations en tout genre proliférant, absence d'entretien sur cet espace.

Longeant la propriété, j'accède à un espace constituant un petit salon de jardin avec barbecue, l'ensemble est sale.

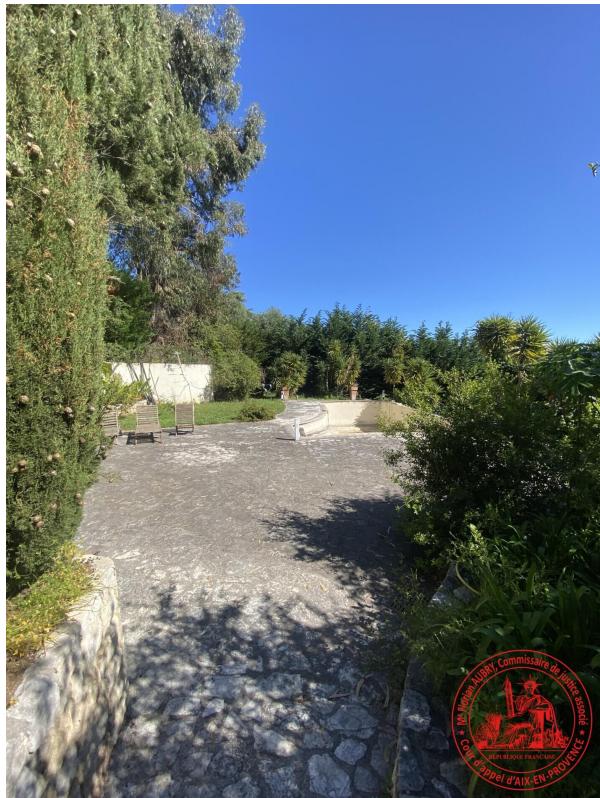
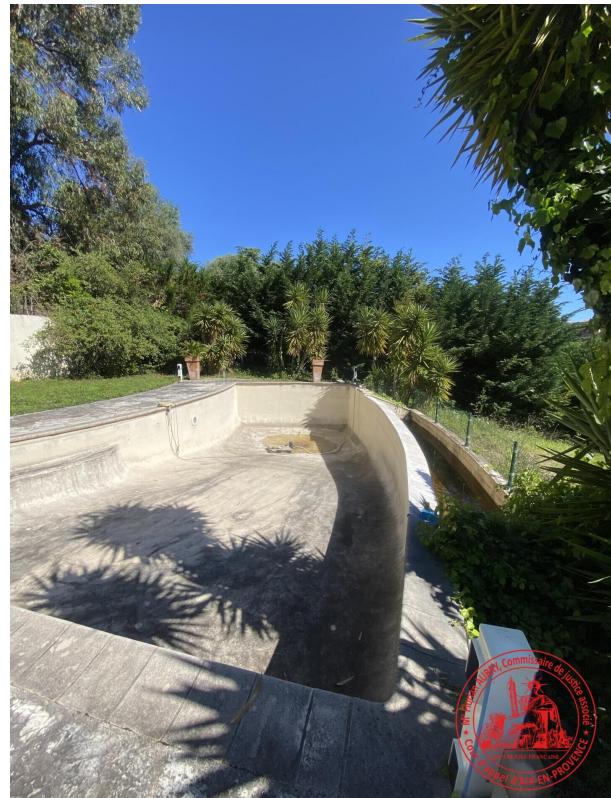
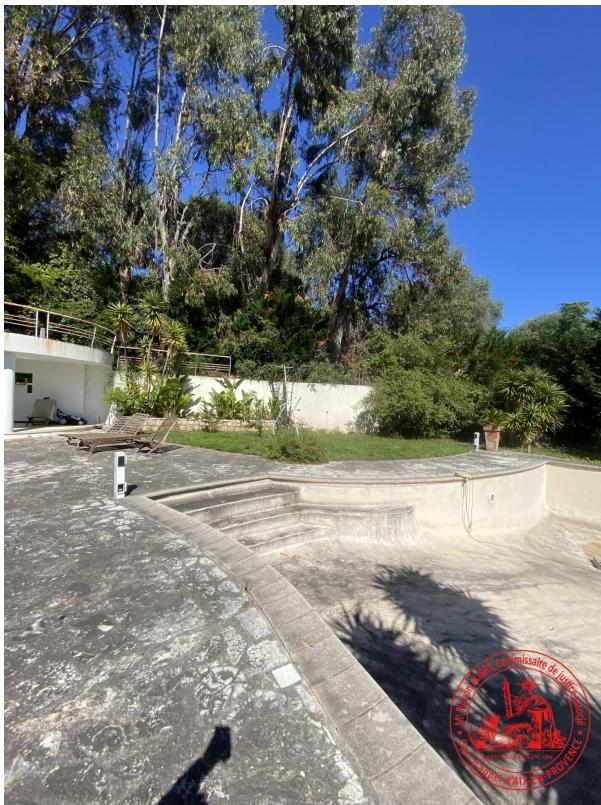
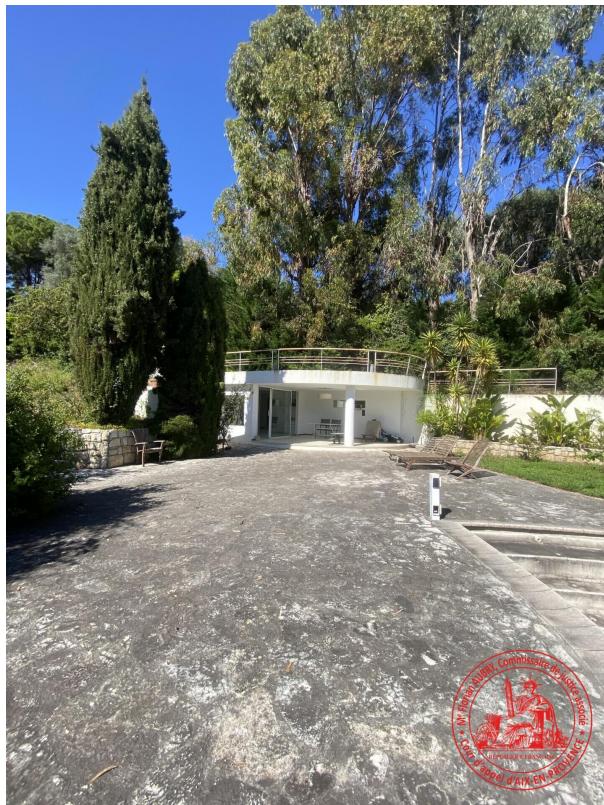
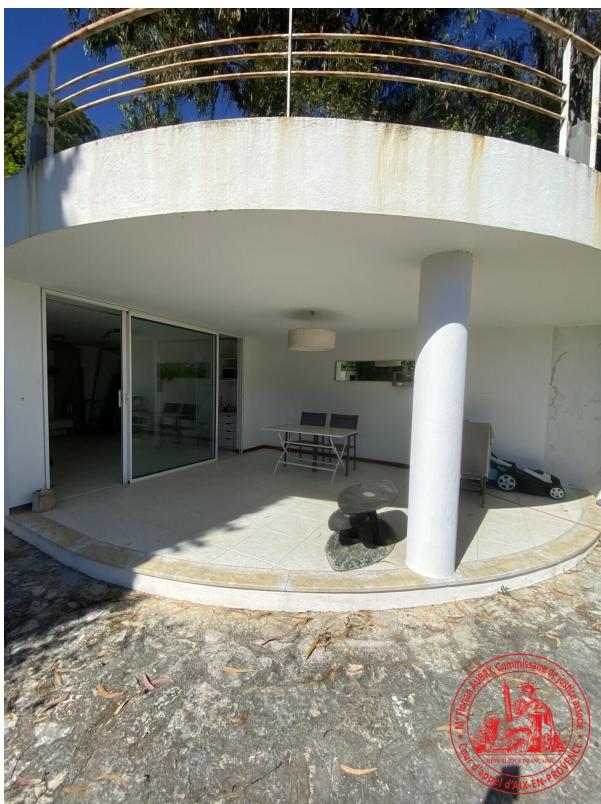
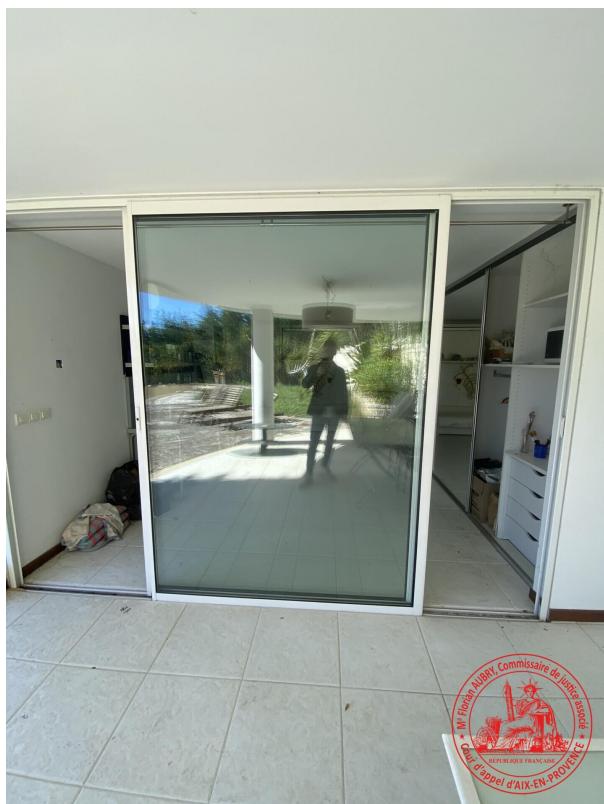
Au fond du terrain, j'accède à un espace où se trouve sur ma gauche un pool house ouvert sur une piscine creusée. La piscine est vide, absence d'entretien. Etat usagé.

Le pool-house est fermé par une baie vitrée deux vantaux coulissante, bon état.

Le sol est recouvert de carreaux de carrelage clairs, état d'usage.

Les murs recouverts de peinture blanche, état d'usage, traces et découpes.

Le plafond est peint en blanc avec spots intégrés, état d'usage.

Au fond du pool-house, une salle d'eau avec cabine de douche, un WC ainsi qu'un meuble salle de bain avec double vasque et robinet mitigeur, état usagé.
