Constat des Risques d'Exposition au Plomb

PARTIE PRIVATIVE - AVANT VENTE

MISSION N°: 400103288

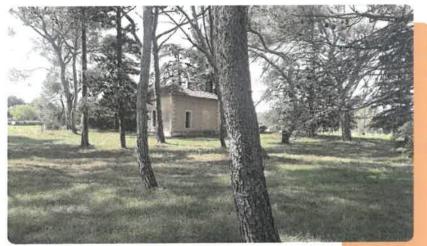
Terrain respectant les obligations de débroussaillement, source : ONF.

Le débroussaillement consiste sur une profondeur d'au moins 50 mètres1 autour de son habitation, à réduire la quantité de végétaux et à créer des discontinuités dans la végétation restante.

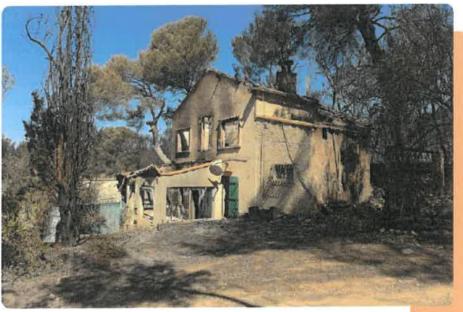
Maison non débroussaillée, partiellement détruite par le passage d'un feu, Rognac (13), source : ONF.
