**CERTIFICAT DE SUPERFICIE**
**Loi 96-1107 du 18 décembre 1996 et décret n° 97-532 du 23 mai 1997**

N° de dossier :  
**7234 SUCCESSION FUJITA**

Adresse : 26 Avenue Jean Medecin 06000 NICE  
Nature du bien : Appartement  
Etage : 5ème Etage  
Lot(s) : 2592  
Date de construction : 1982

# DPE diagnostic de performance énergétique (logement)

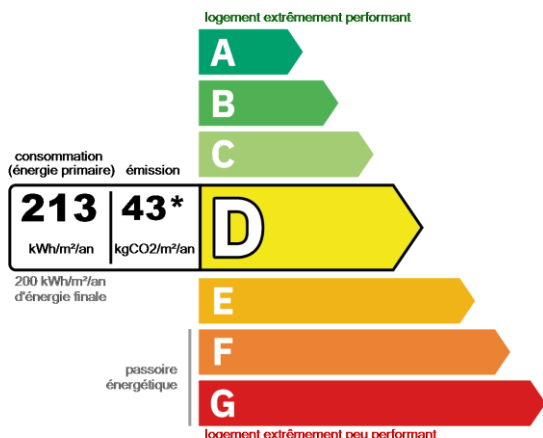
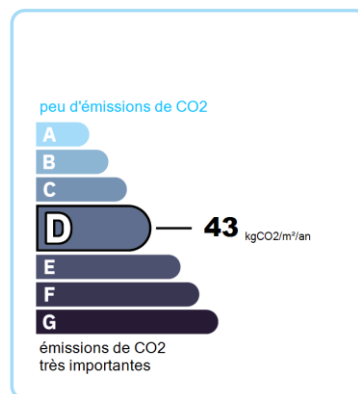
## Performance énergétique et climatique

Le niveau de consommation énergétique dépend de l'isolation du logement et de la performance des équipements. Pour l'améliorer, voir pages 5 à 6

Ce logement émet 1275 kg de CO<sub>2</sub> par an, soit l'équivalent de 6608 km parcourus en voiture. Le niveau d'émissions dépend principalement des types d'énergies utilisées (bois, électricité, gaz, fioul, etc.)

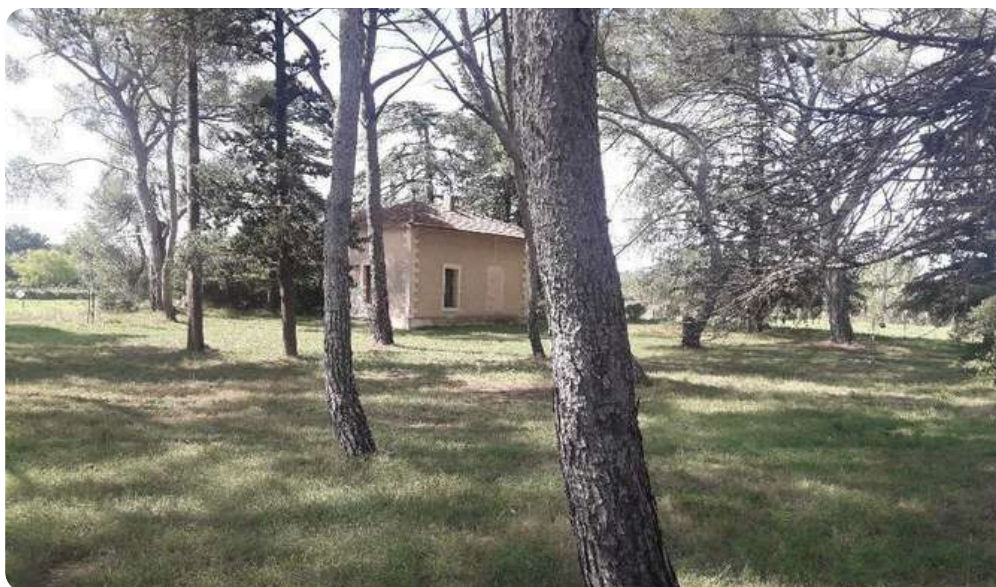
*Terrain respectant les obligations de débroussaillage, source : ONF.*

Le débroussaillage consiste sur une profondeur d'au moins 50 mètres<sup>1</sup> autour de son habitation, à **réduire la quantité de végétaux** et à **créer des discontinuités** dans la végétation restante.

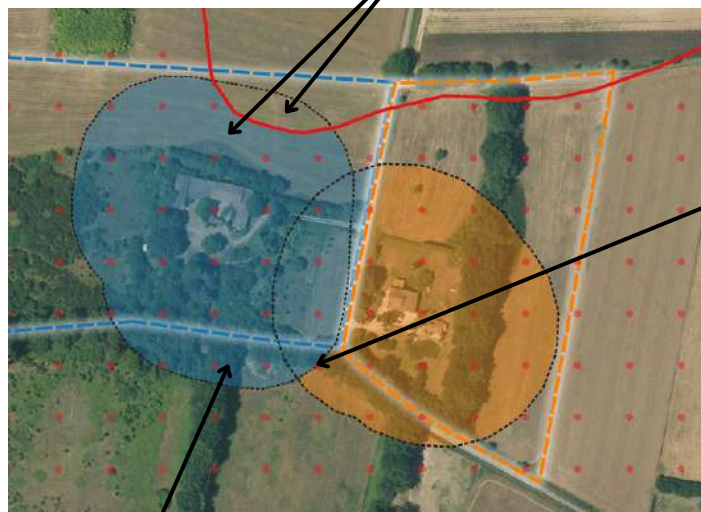
Le propriétaire débroussaile les abords de sa maison sur une profondeur de 50 mètres à l'intérieur seulement du zonage informatif des OLD.

Source : IGN - ortho express 2020

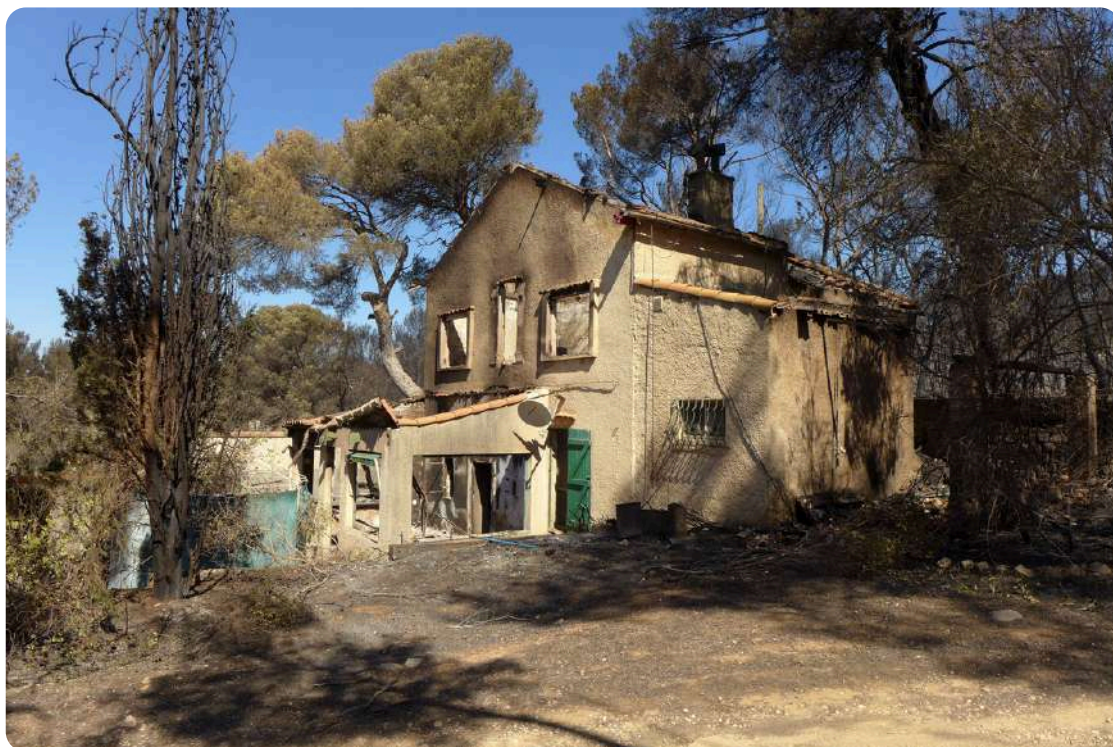
Maison non débrousaillée, partiellement détruite par le passage d'un feu, Rognac (13), source : ONF.
