**PROCES VERBAL DE DESCRIPTIF IMMOBILIER**

**Nos réf. : C013812**

236 chemin du Serre

06250 MOUGINS

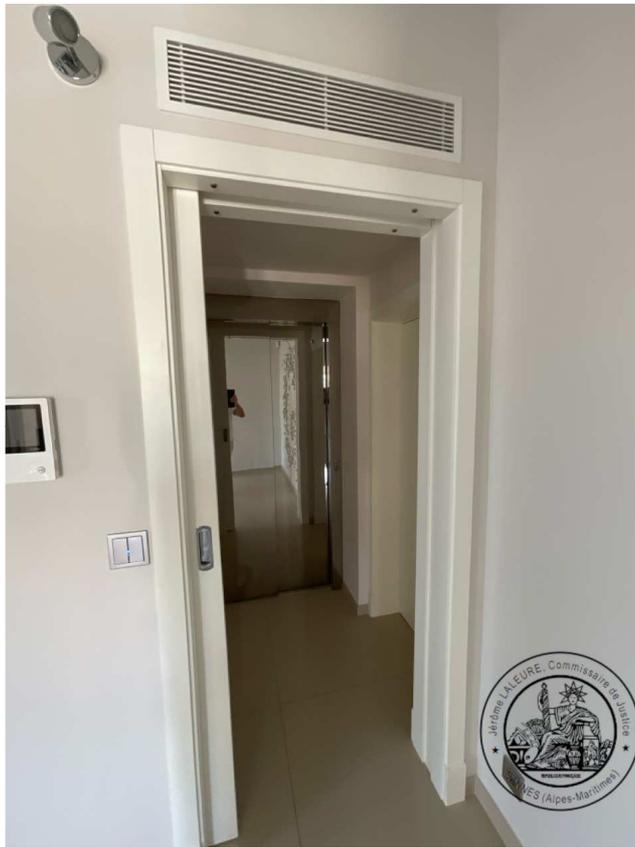
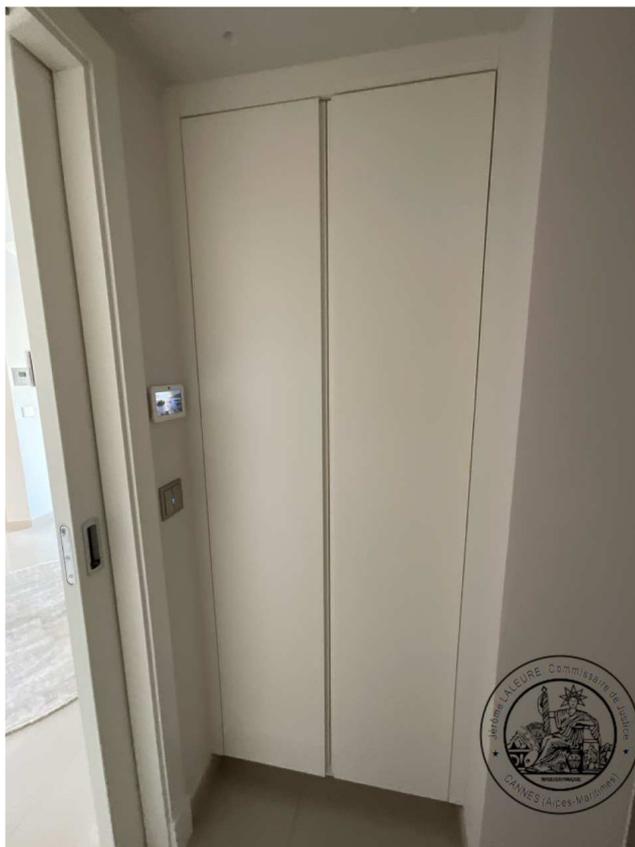
Sur le pan de mur à gauche de l'ascenseur, je constate une fissure horizontale.

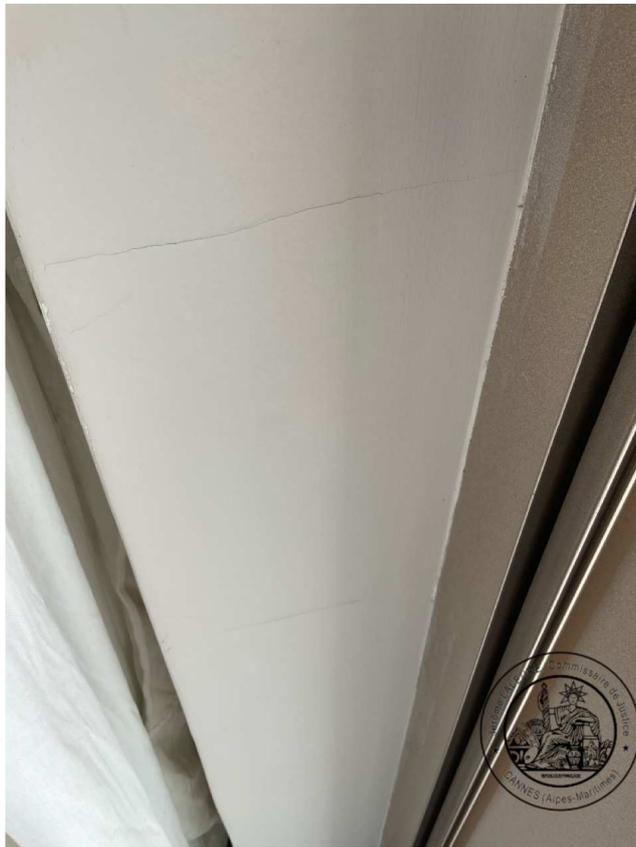
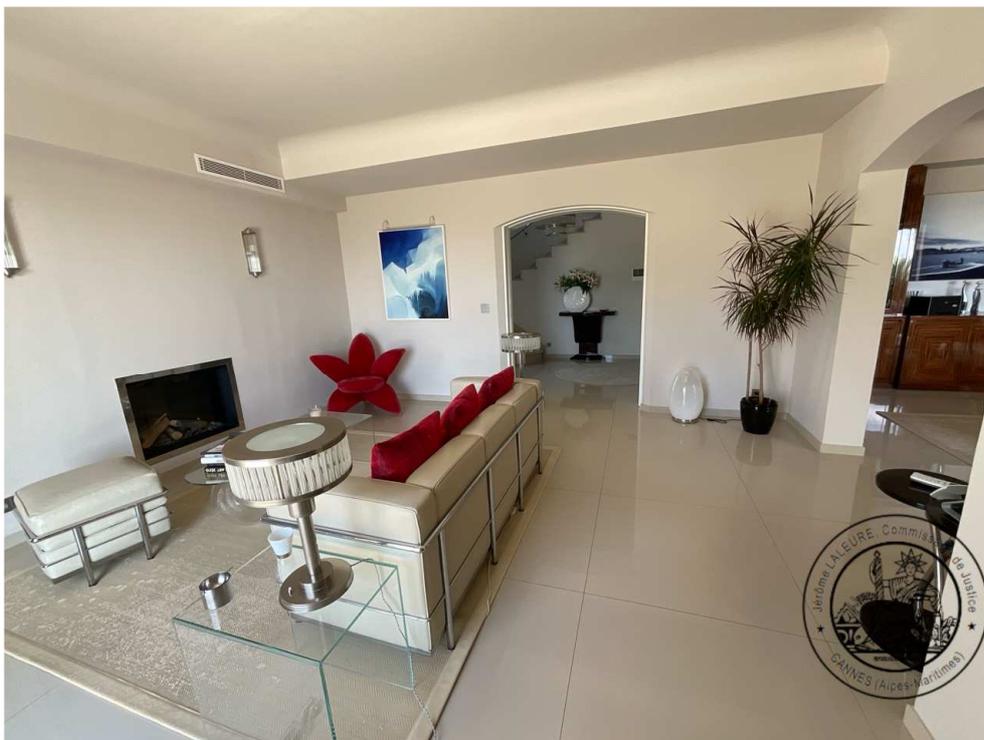
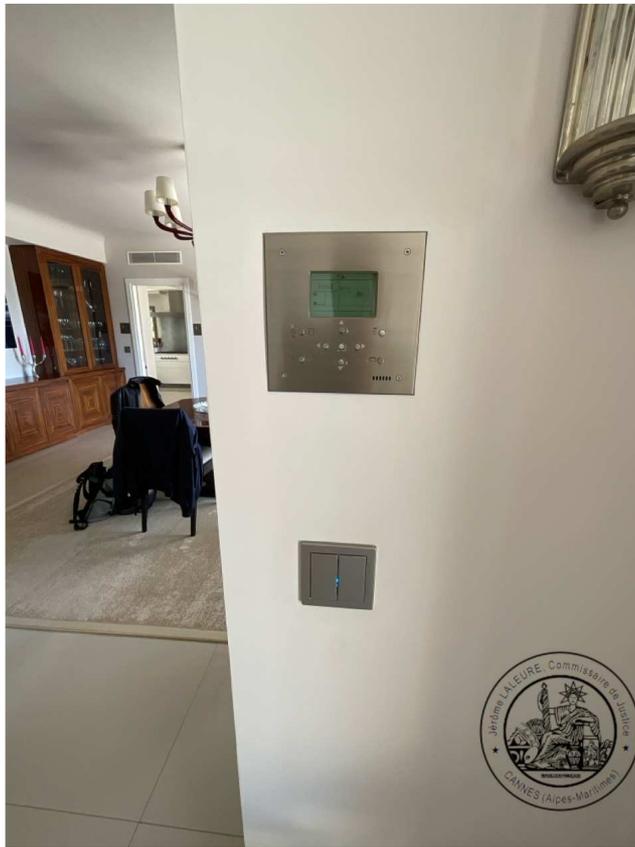
Des fissures horizontales sur embrasures.

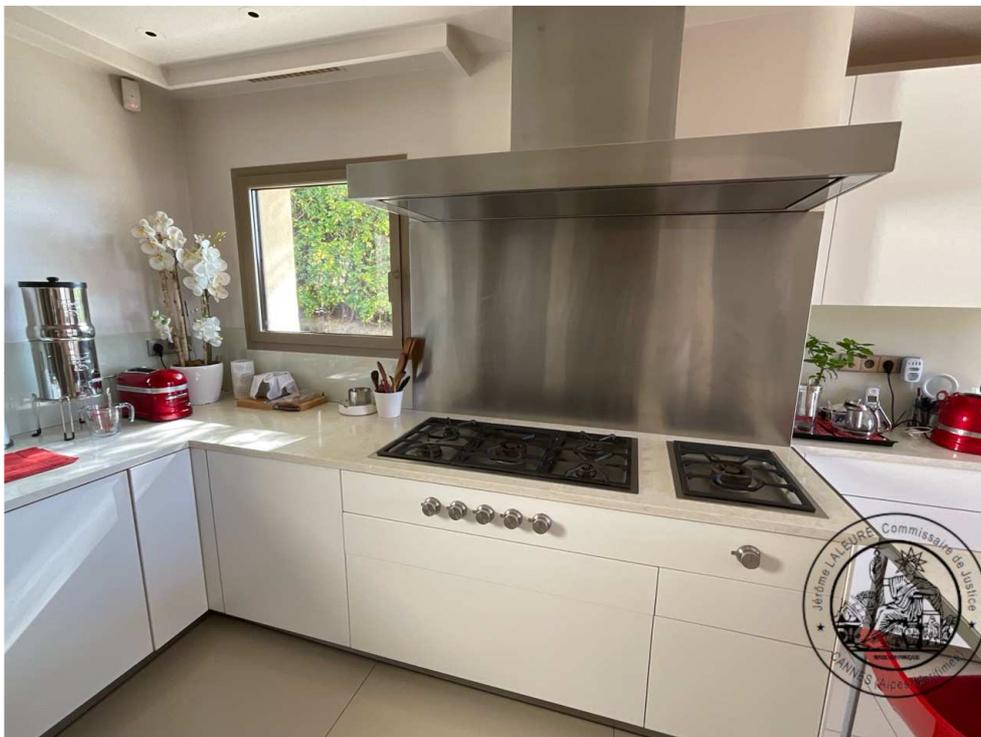
En plafond la peinture est légèrement craquelée au-dessus de la hotte aspirante.

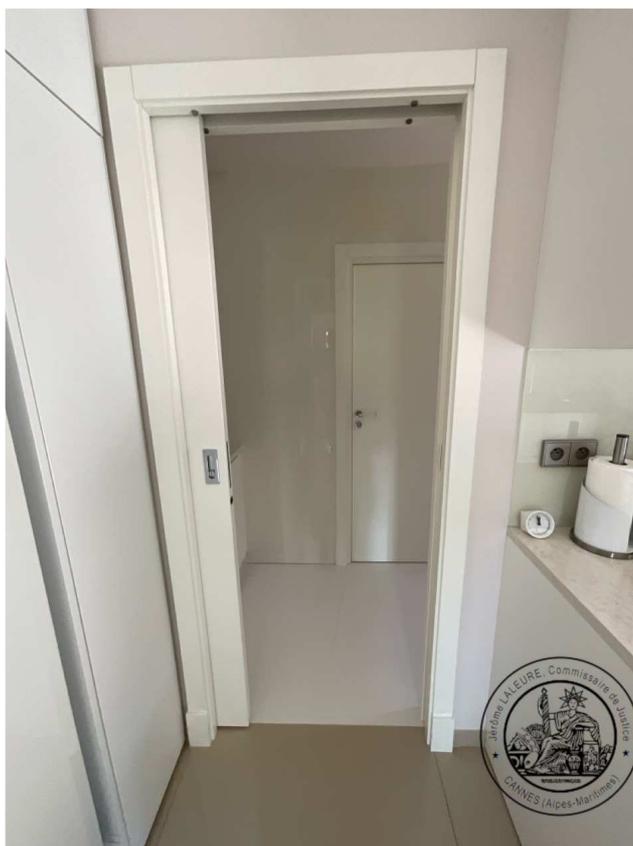
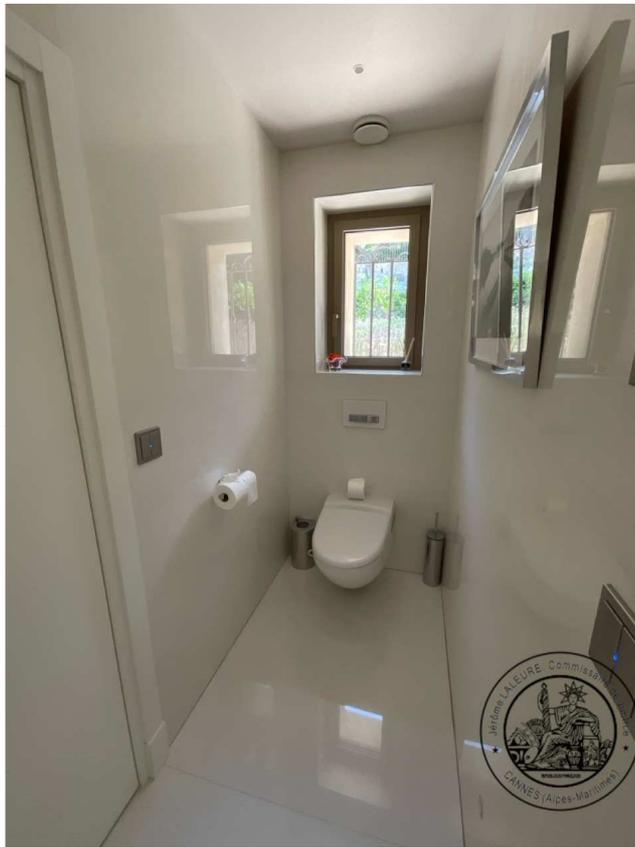
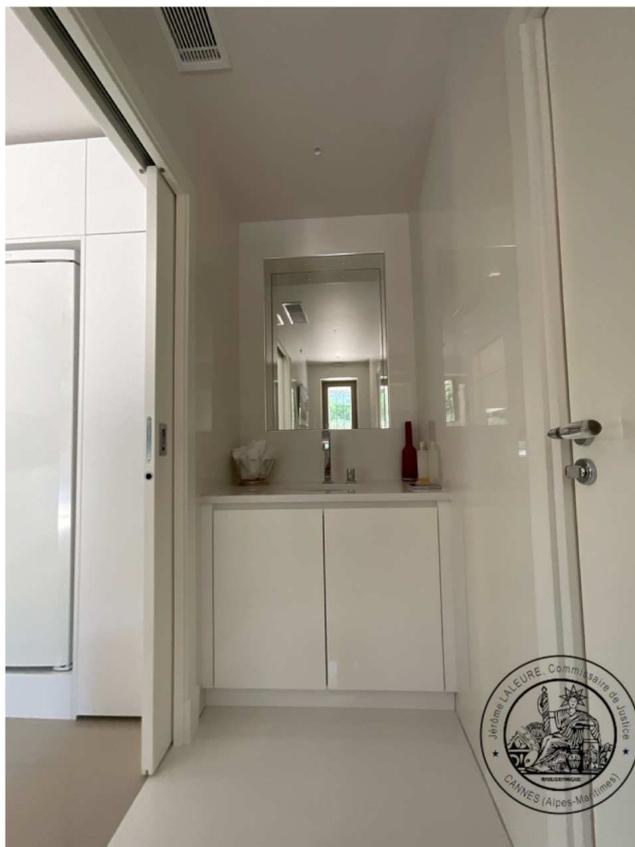
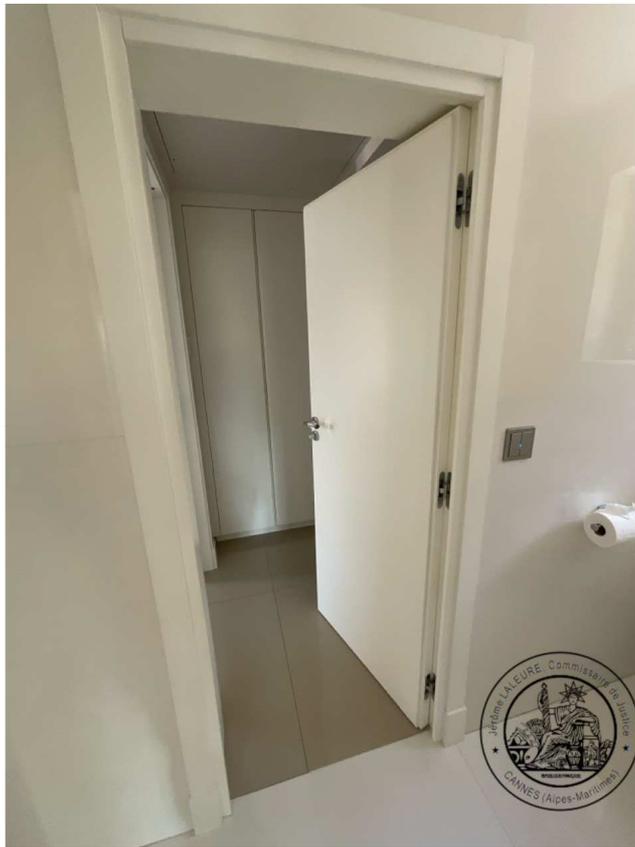
Une fissure naissante en faux-plafond sur la largeur de la pièce.

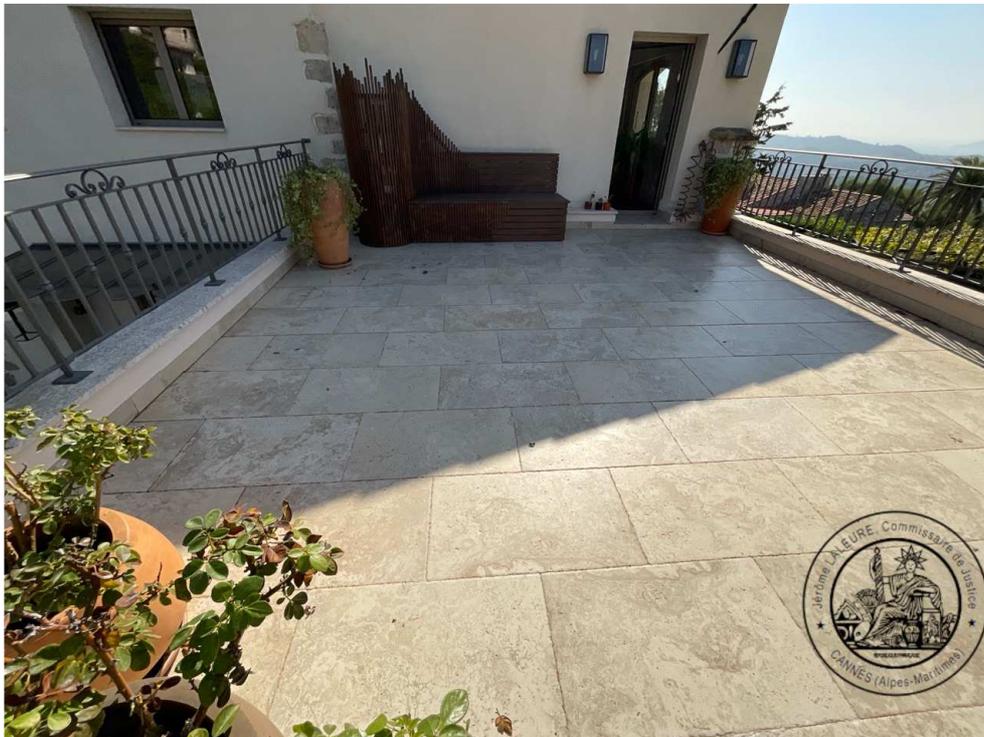
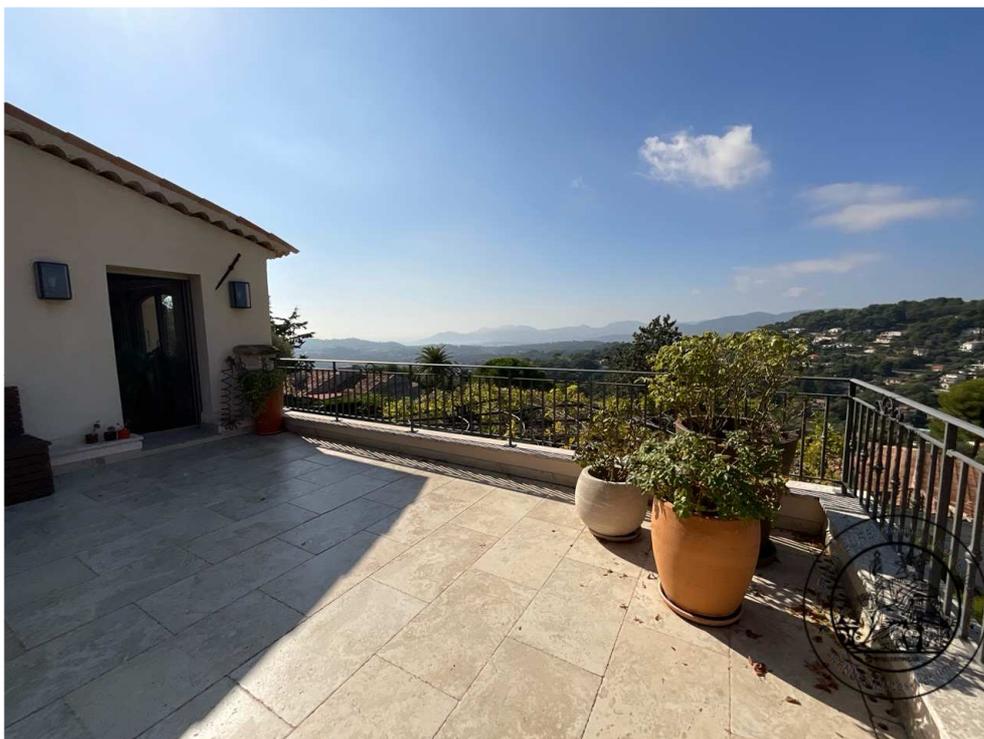
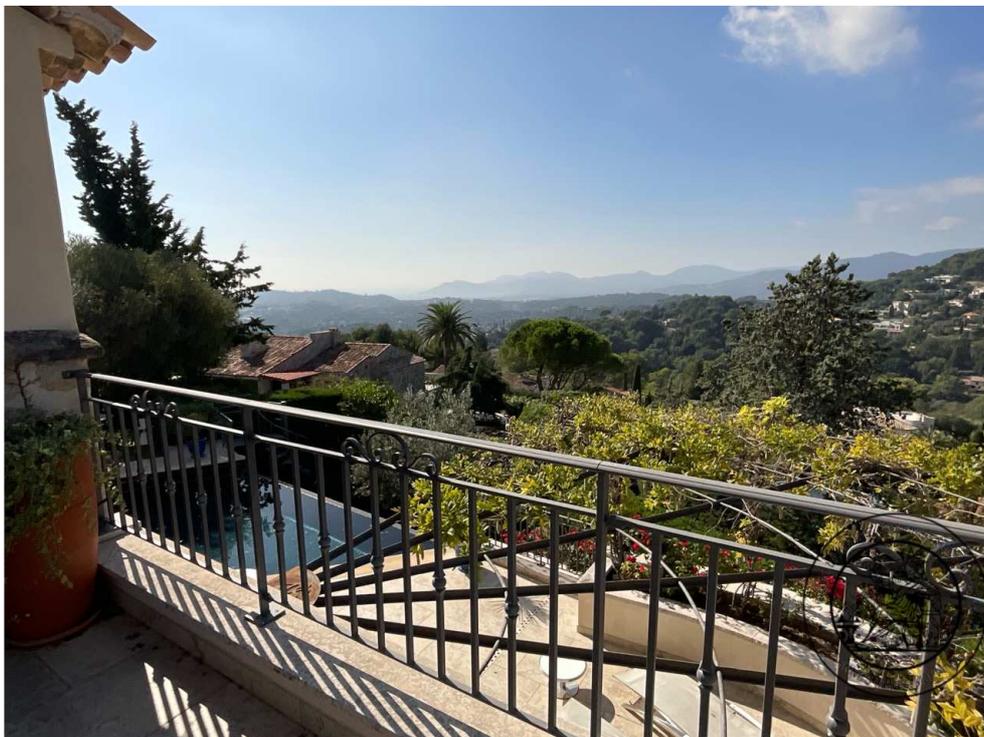
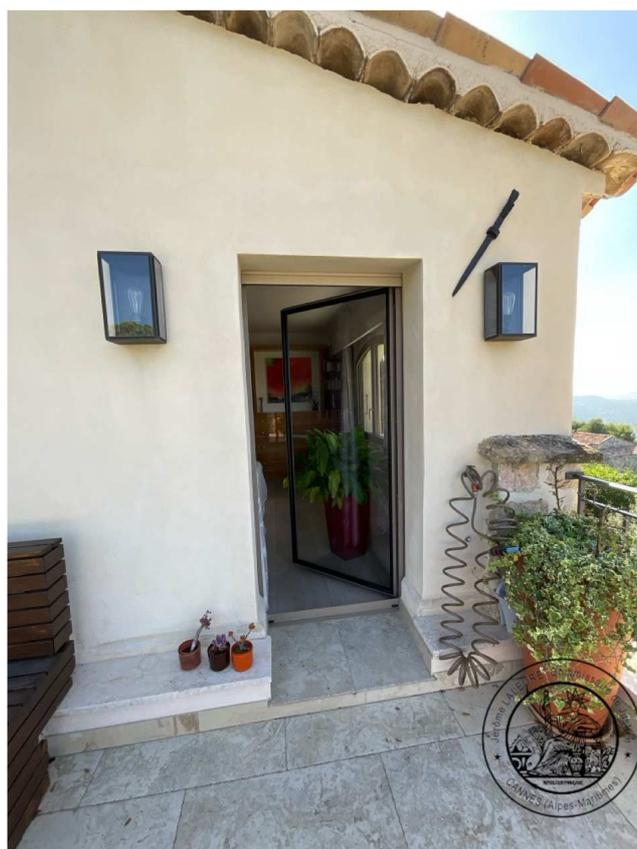
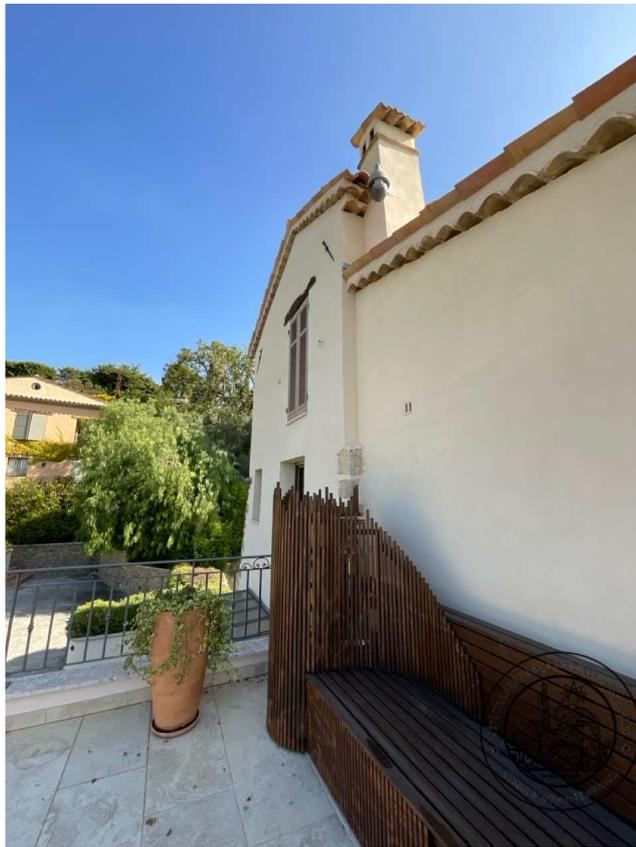
Quelques fissures en partie basse, des murs de la façade.

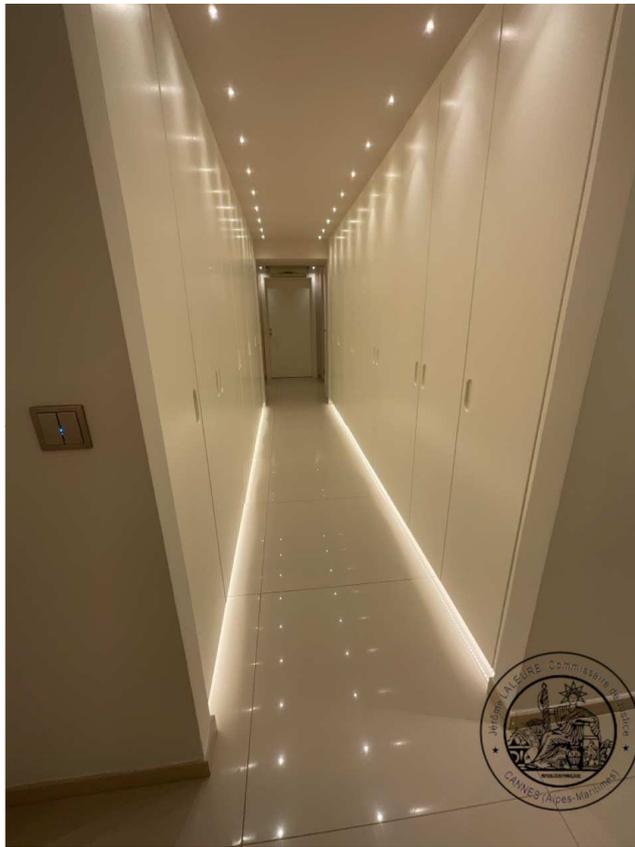
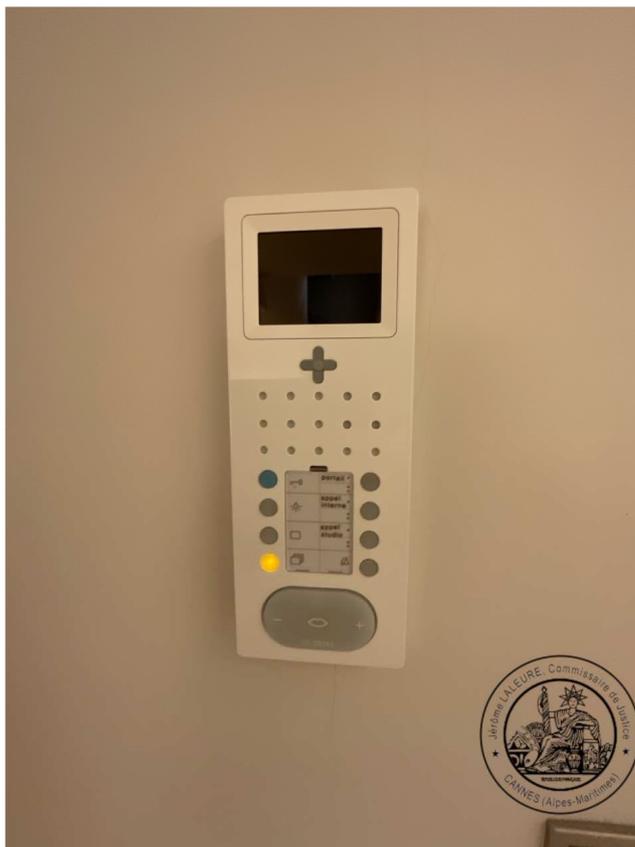
À cet endroit, je constate une fissure verticale.

En extrémité du couloir, côté garage, je constate un percement sous corniche avec dégradation du revêtement.

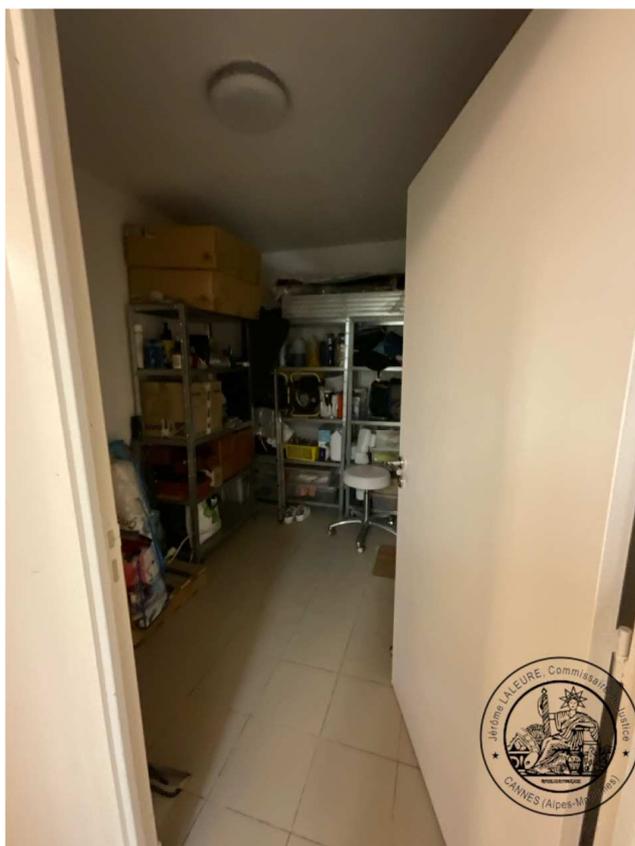
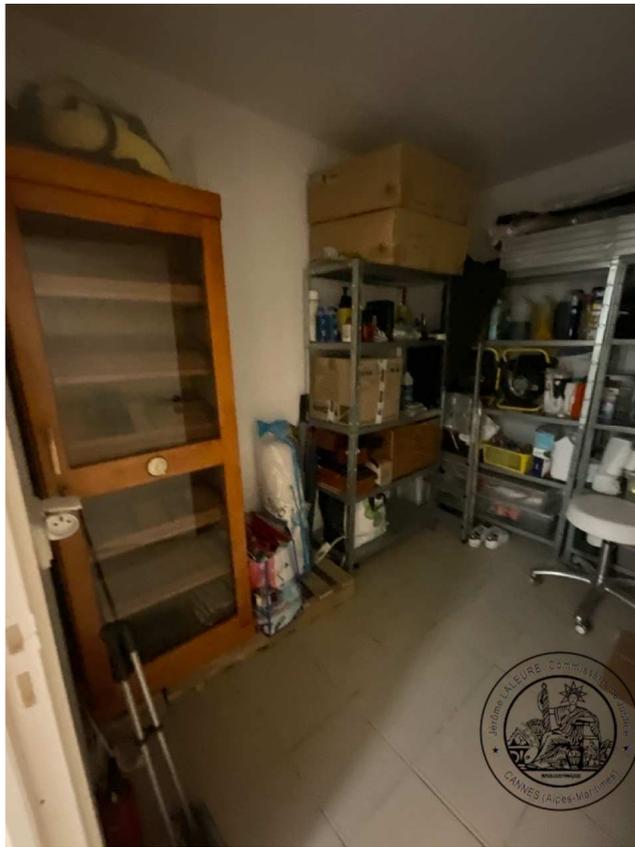
**Local débarras situé en extrémité de la galerie technique**

Sol carrelé, peintures murales et plafond à l'état d'usage.

Un point lumineux en plafond.

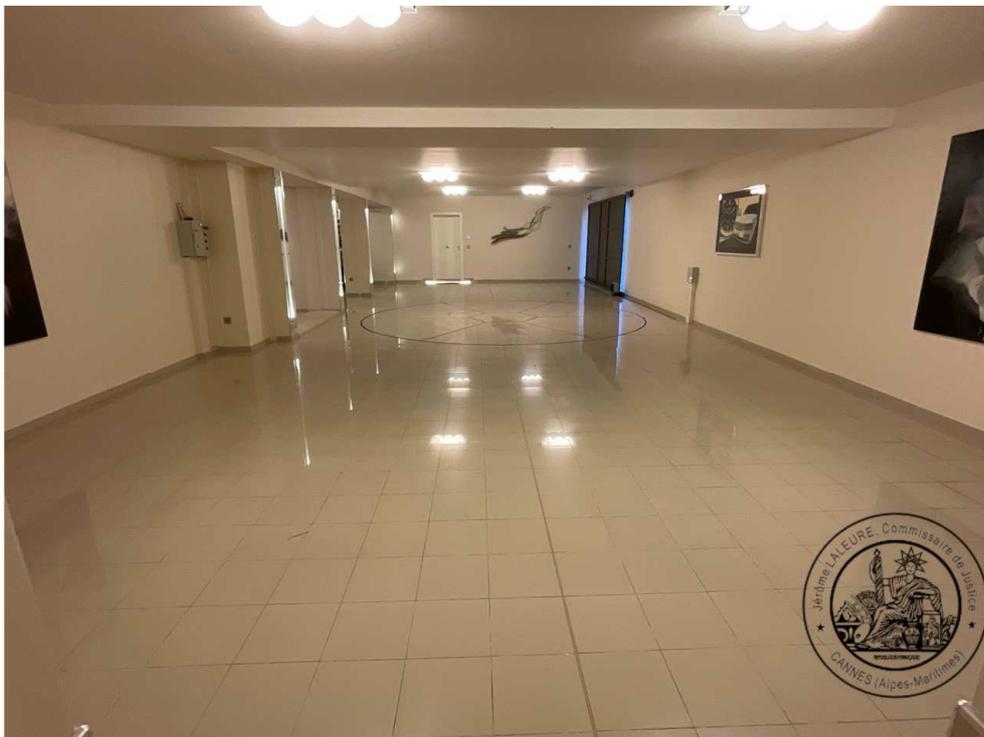
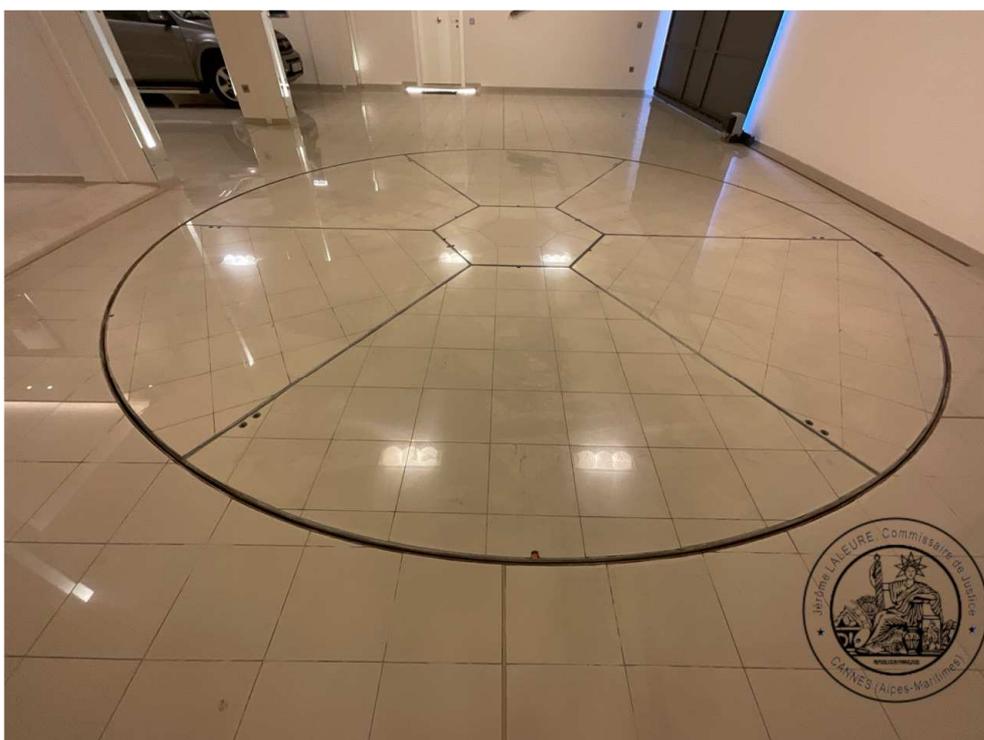
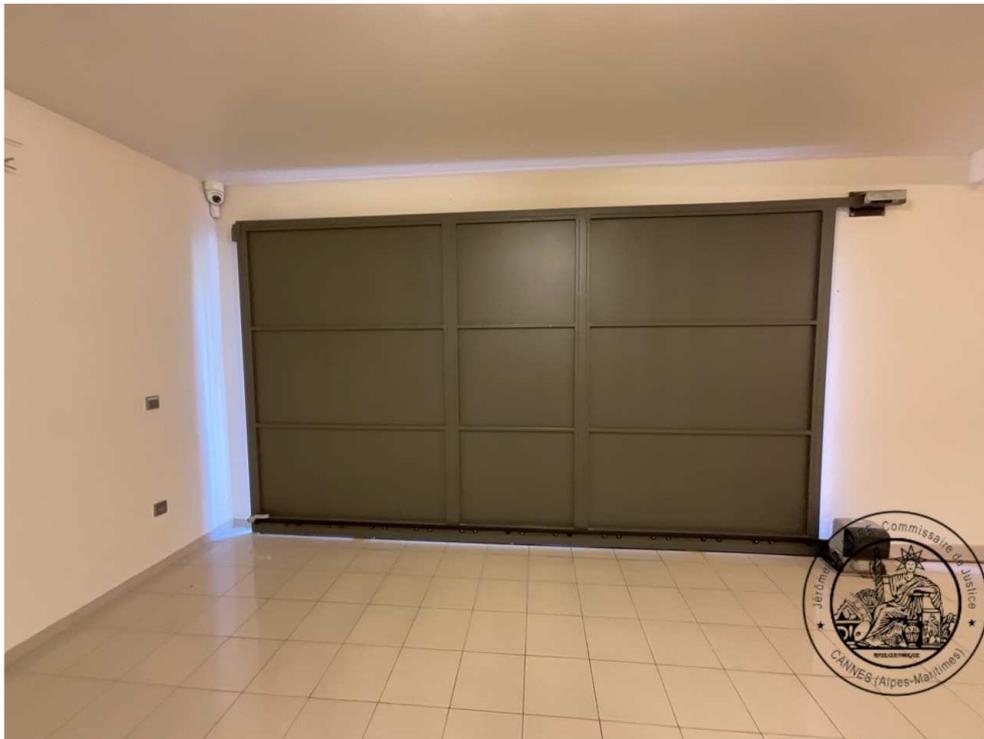
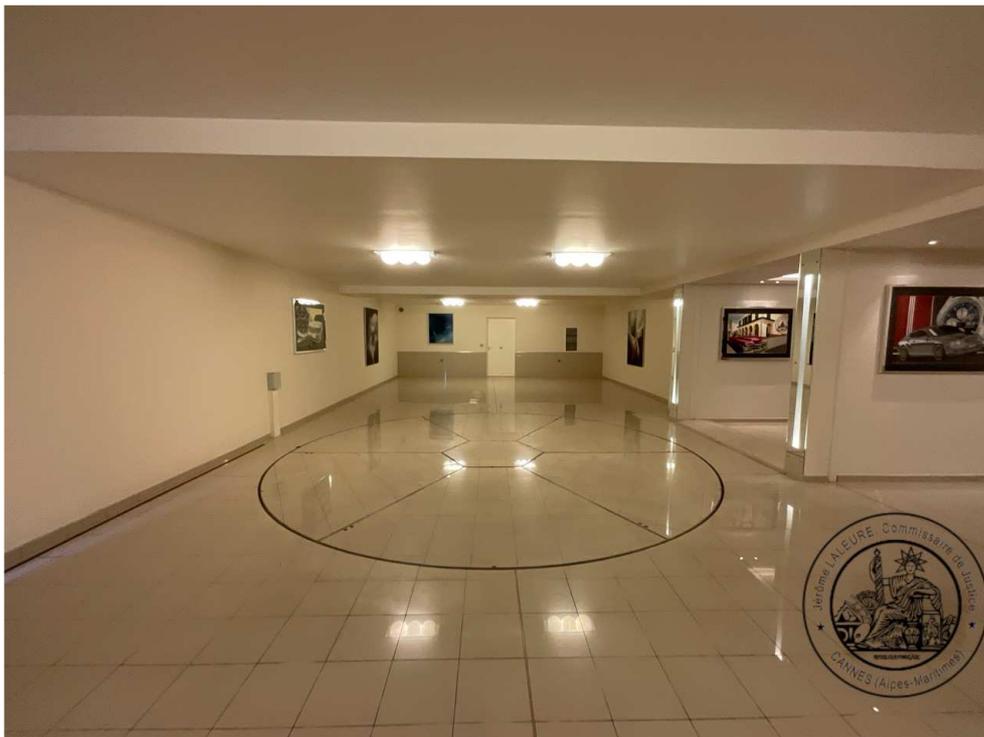
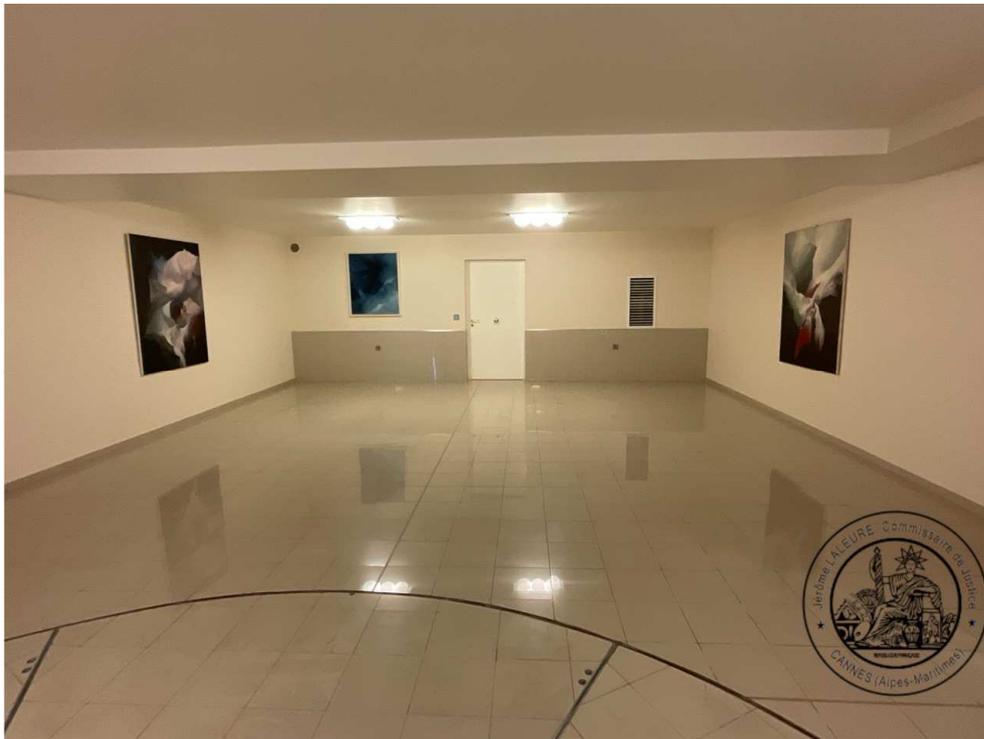
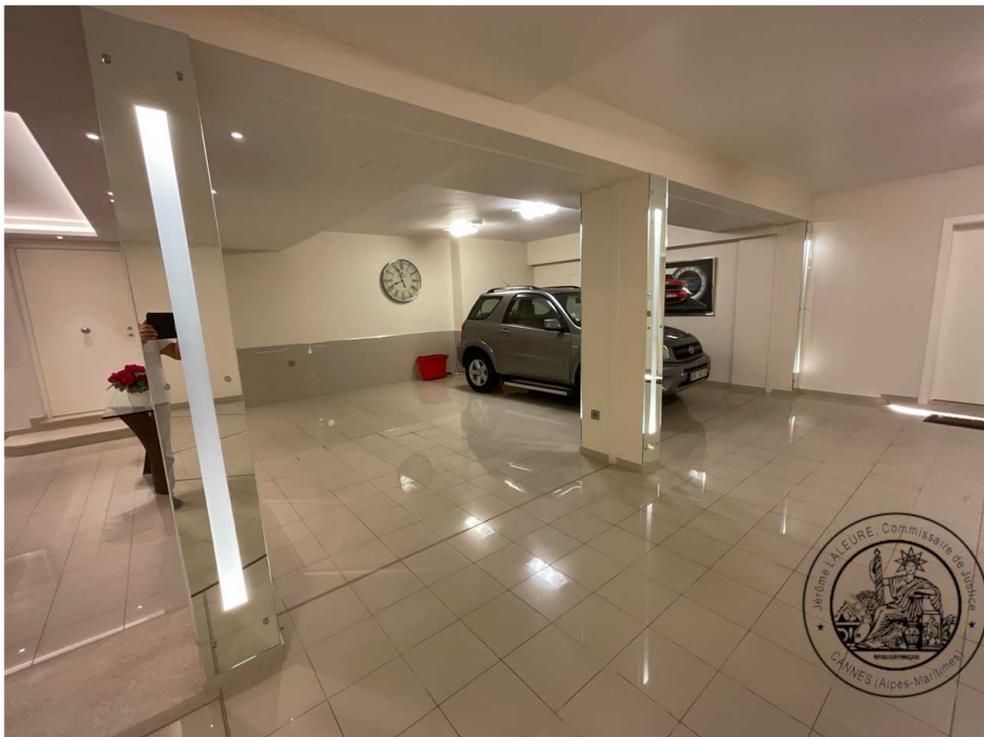
### **Garage**

Revêtement dallage carrelé au sol, peintures murs et plafond en bon état.

Une plaque tournante au sol.

Système d'éclairage en plafond et sur piliers.

Grand portail métallique automatique sur crémaillère.

Deux emplacements de stationnement.

Un coin dégagement où se trouve l'ascenseur.

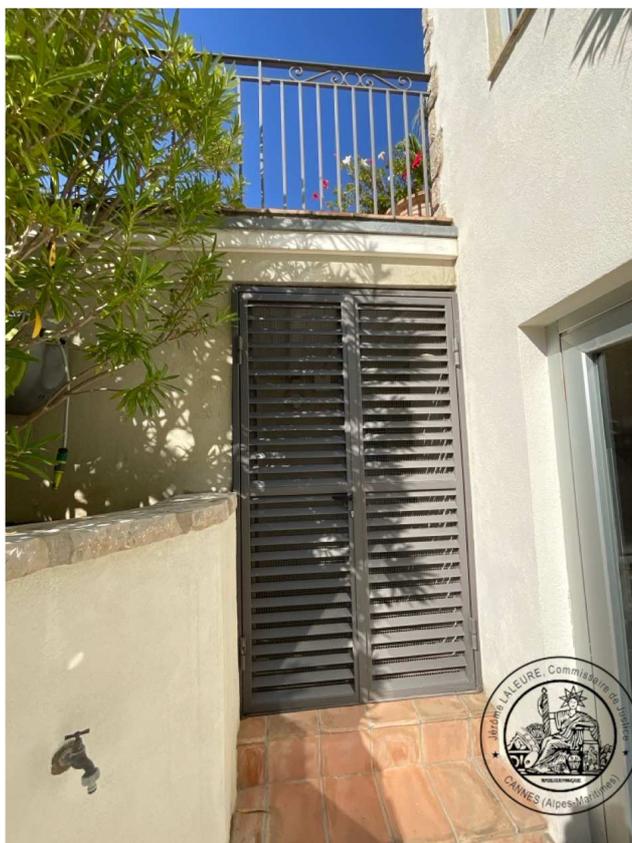
Traces d'infiltration en plafond.

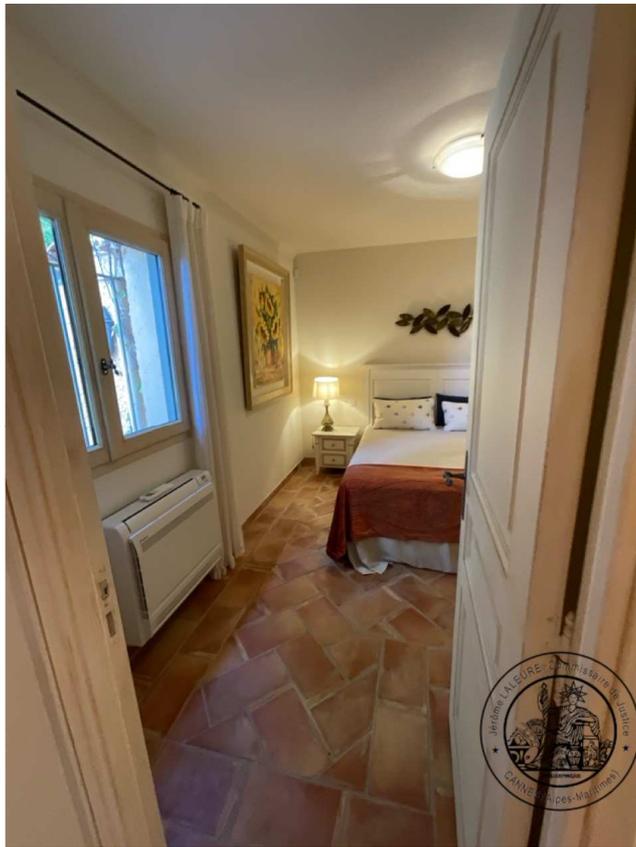
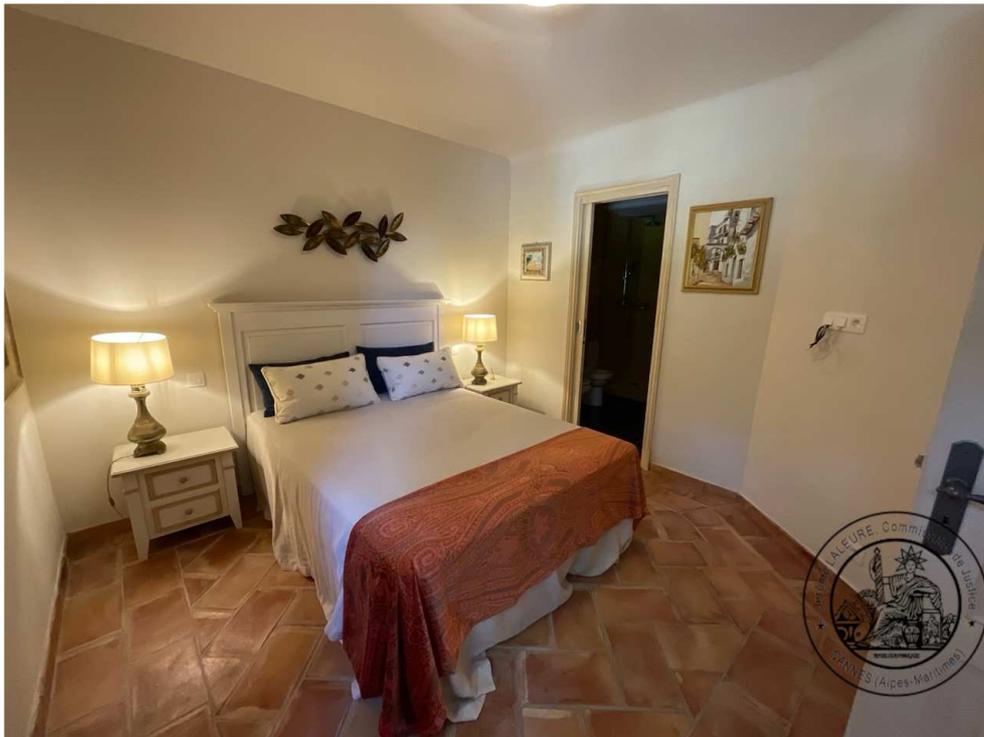
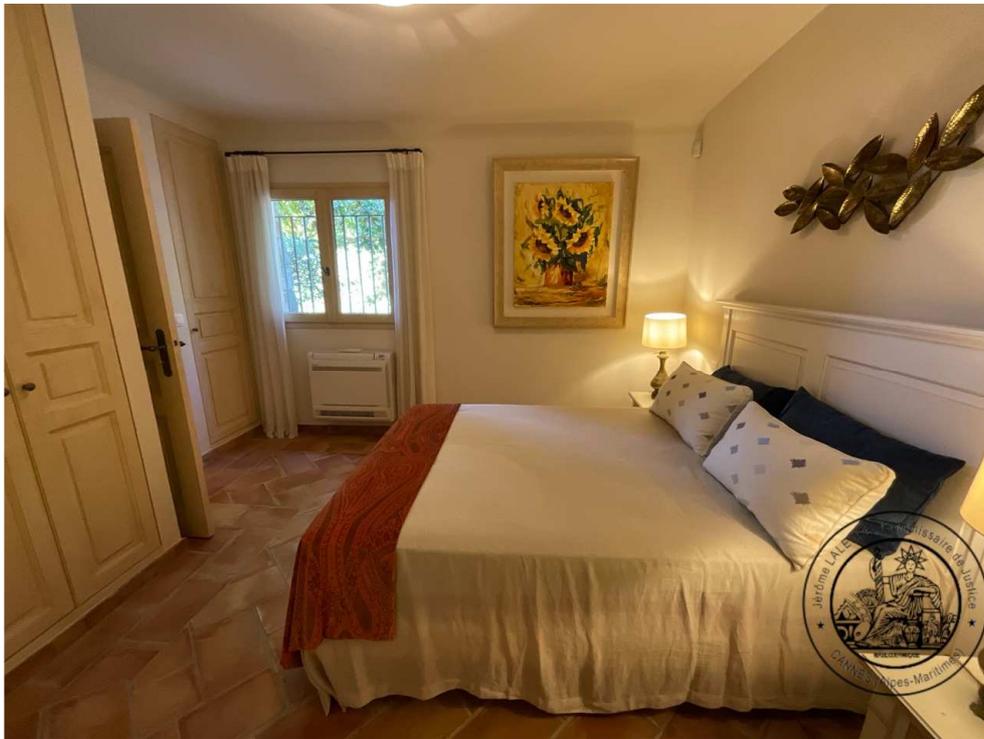
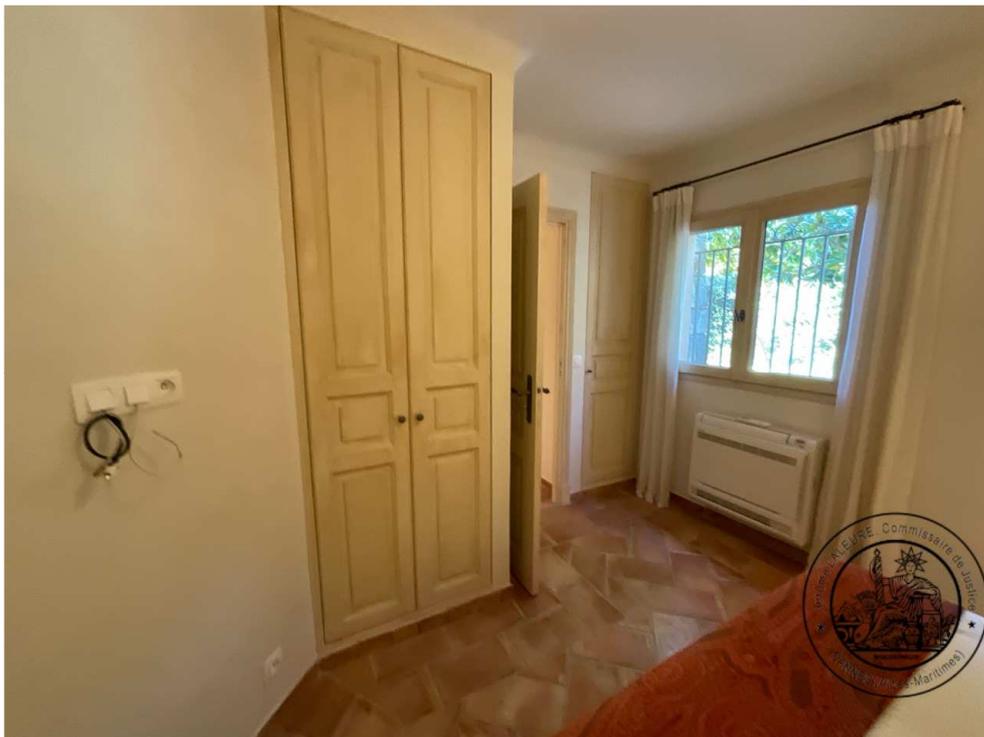
### **Chambre 1**

Quelques traces de moisissures en partie basse du mur à gauche de la tête de lit.

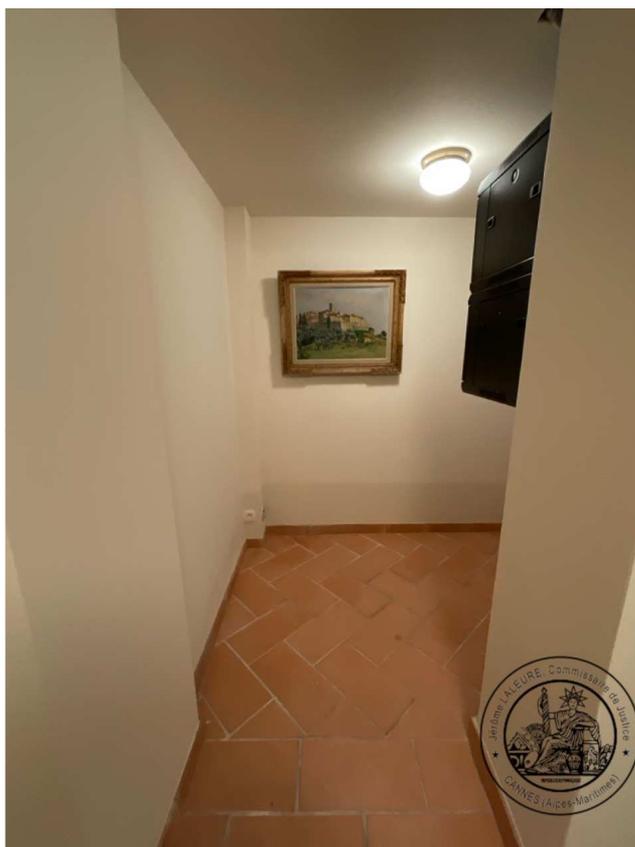
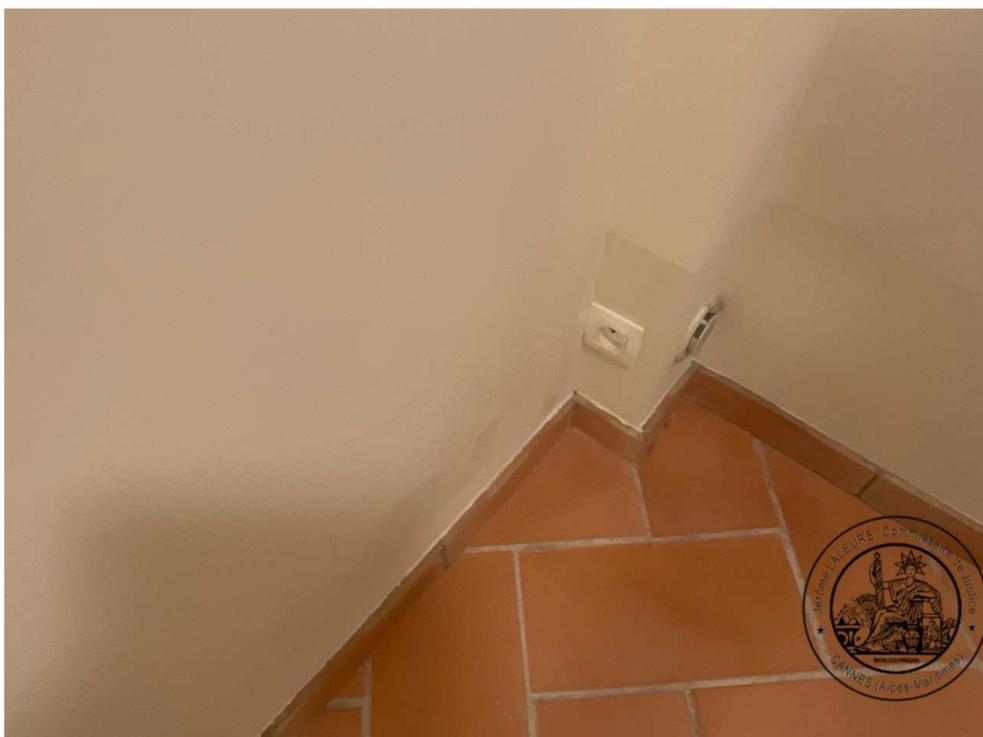
Partie renforcement au fond de la pièce je constate des traces foncées en partie basse du mur.

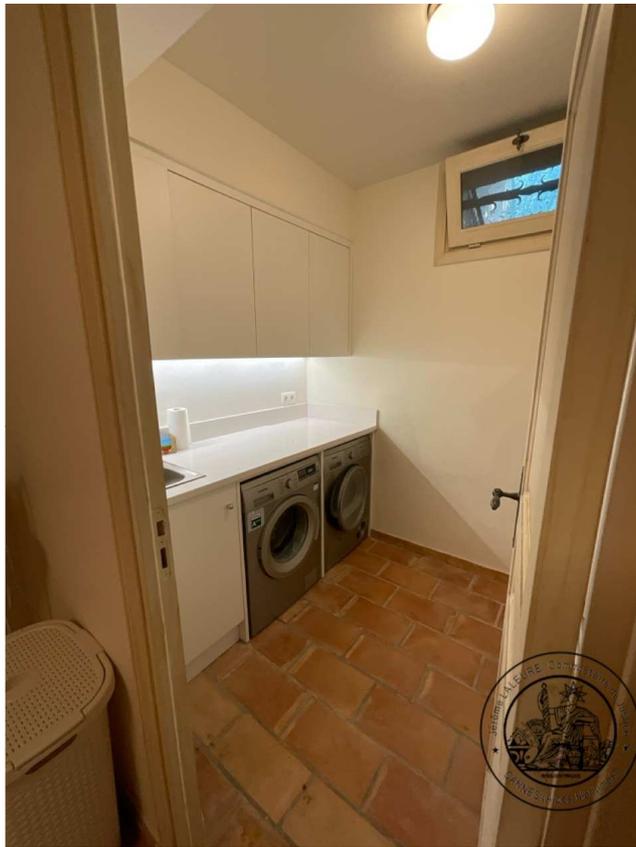
Raclement de peinture.
