# PROCES VERBAL DESCRIPTIF

**D'un jugement rendu par le Tribunal Judiciaire de NICE en date du 25 Aout 2022 ordonnant la licitation-partage des biens et droits immobiliers situés à NICE, 25 rue Léopante comprenant un immeuble de cinq étages sur rez de chaussée cadastré Section LB n°65 pour 1a 98ca.**

Sur la commune de NICE (06000), 25 rue Lépante formant l'angle avec la rue de Paris, dans l'immeuble cadastré section LB n°65 qui s'élève sur cinq étages avec deux logements par étages et deux locaux commerciaux en rez de chaussée.

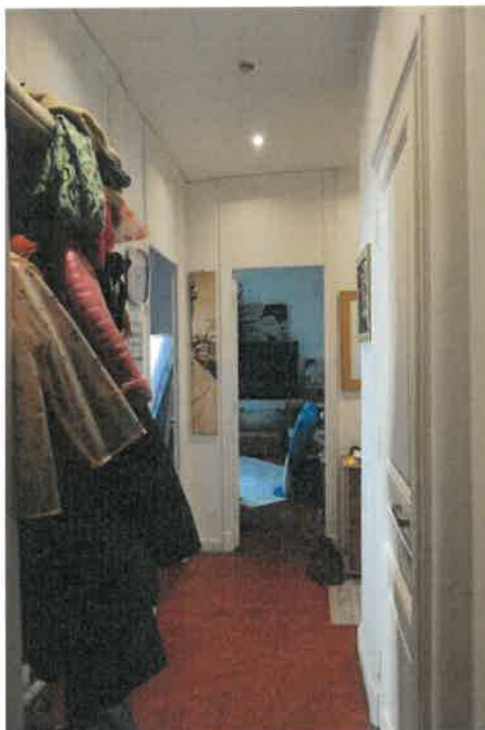
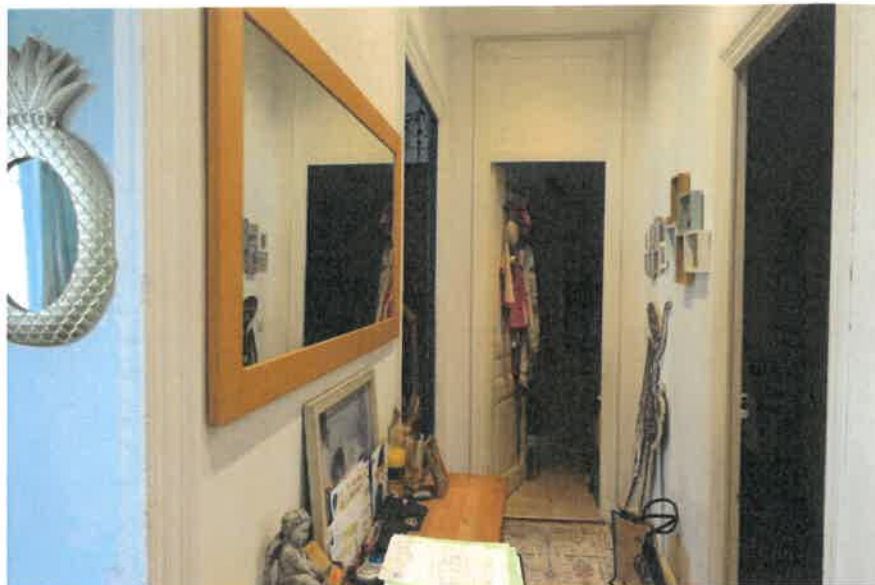
**Entrée**

Le sol est en petites tomettes d'origine, présentant quelques fissurations dès l'entrée.

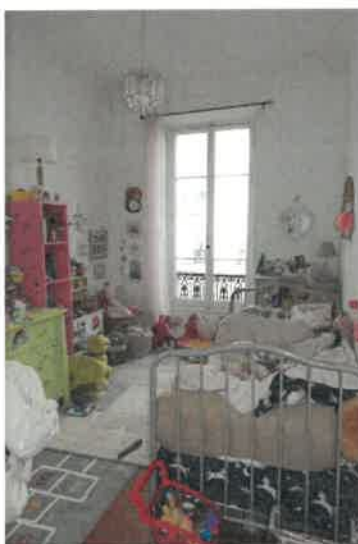
### **Chambre n° 1**

Le sol est identique à celui de l'entrée. Il s'agit de tomettes d'origine, anciennes, présentant plusieurs fissurations.

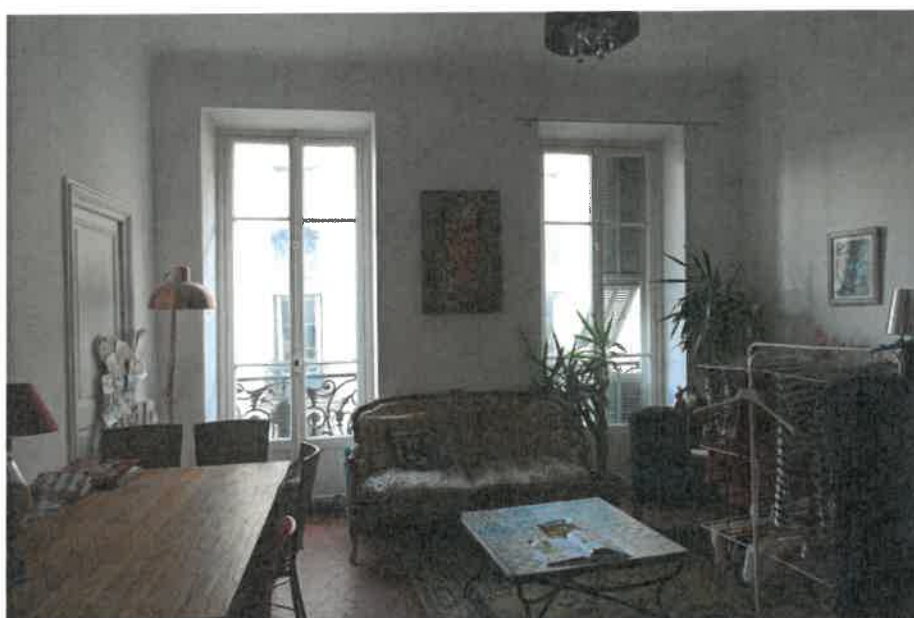
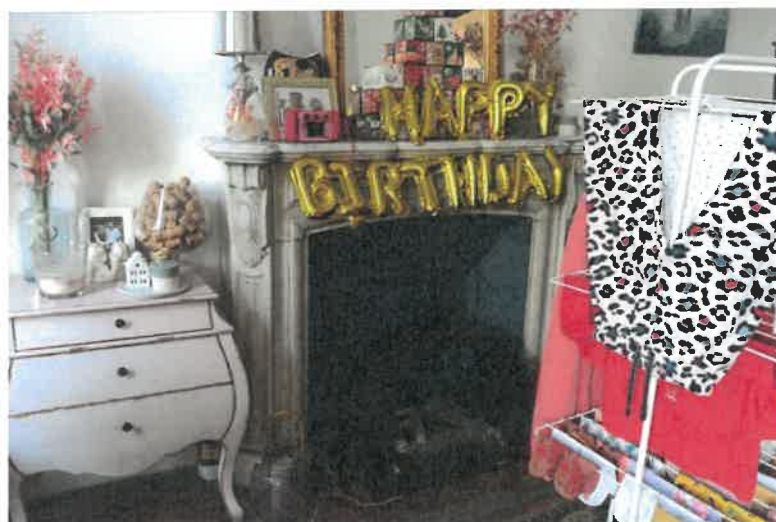
## Salon

Le plafond présente quelques démarcations du support.

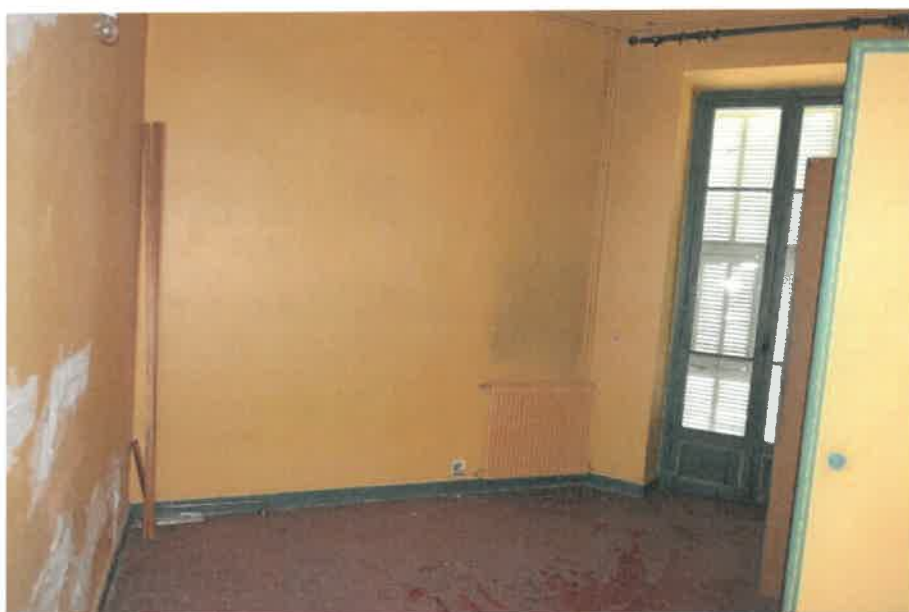
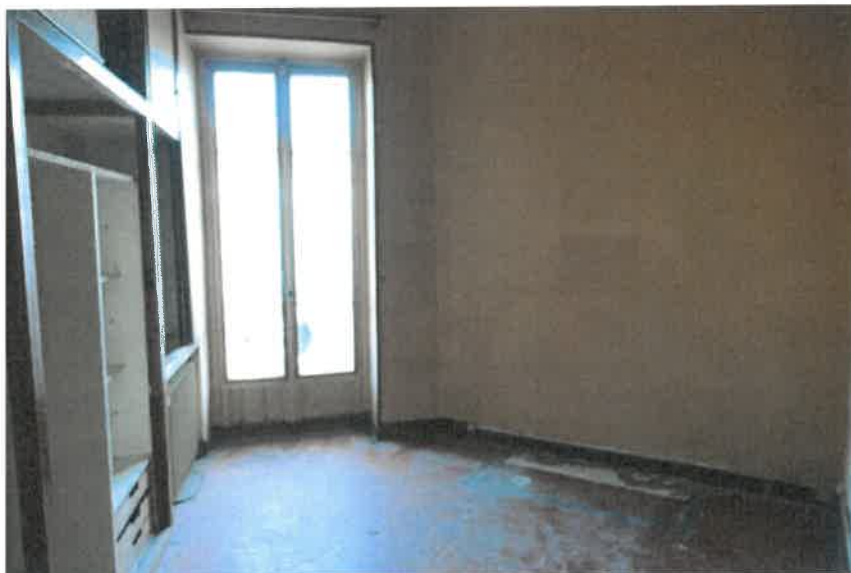
### Couloir

Le sol est revêtu d'une terre cuite ancienne, en état dégradé.

Ce logement nécessite des travaux de rénovation dans son ensemble.

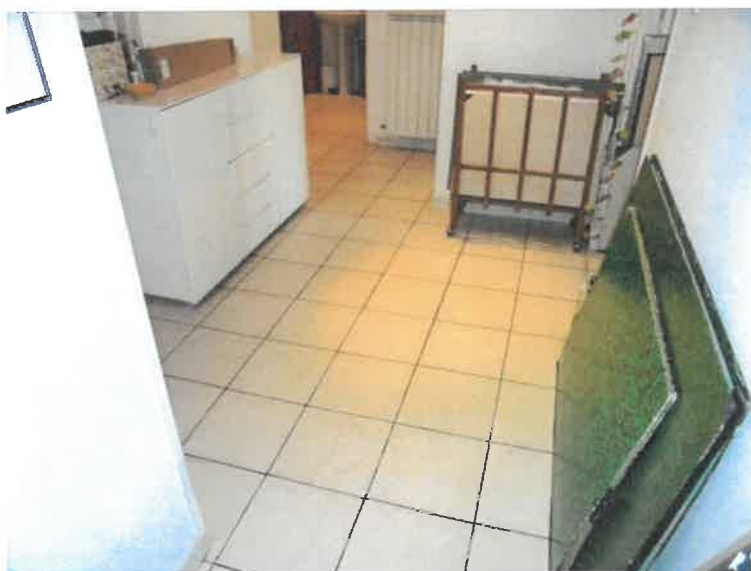
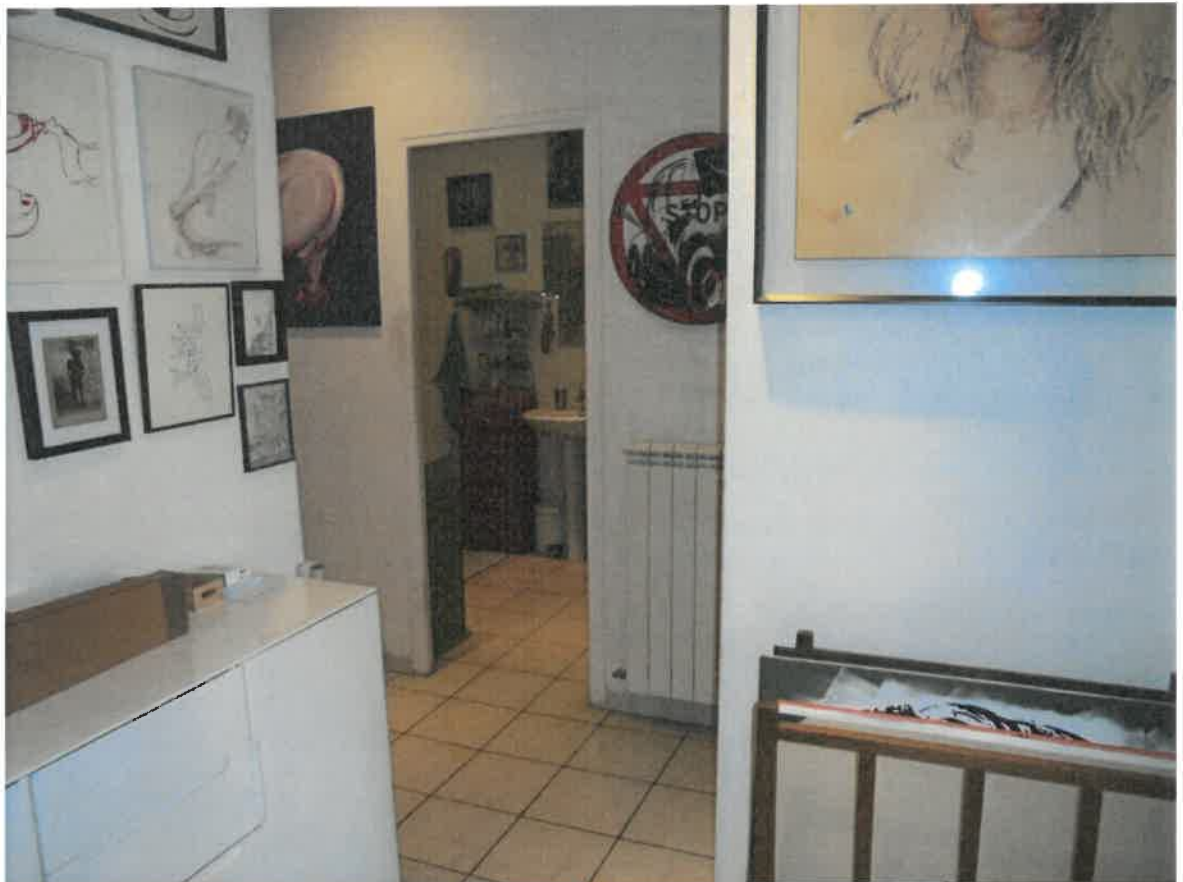
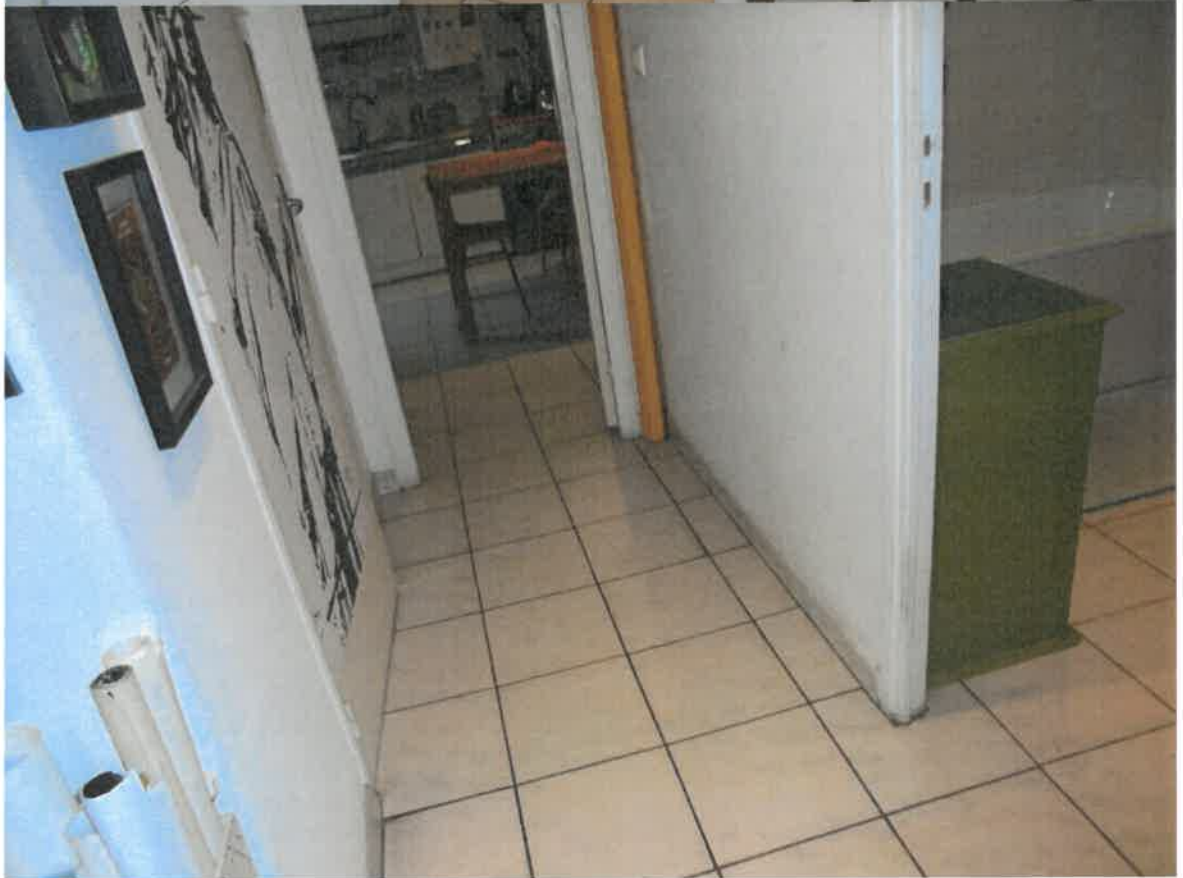
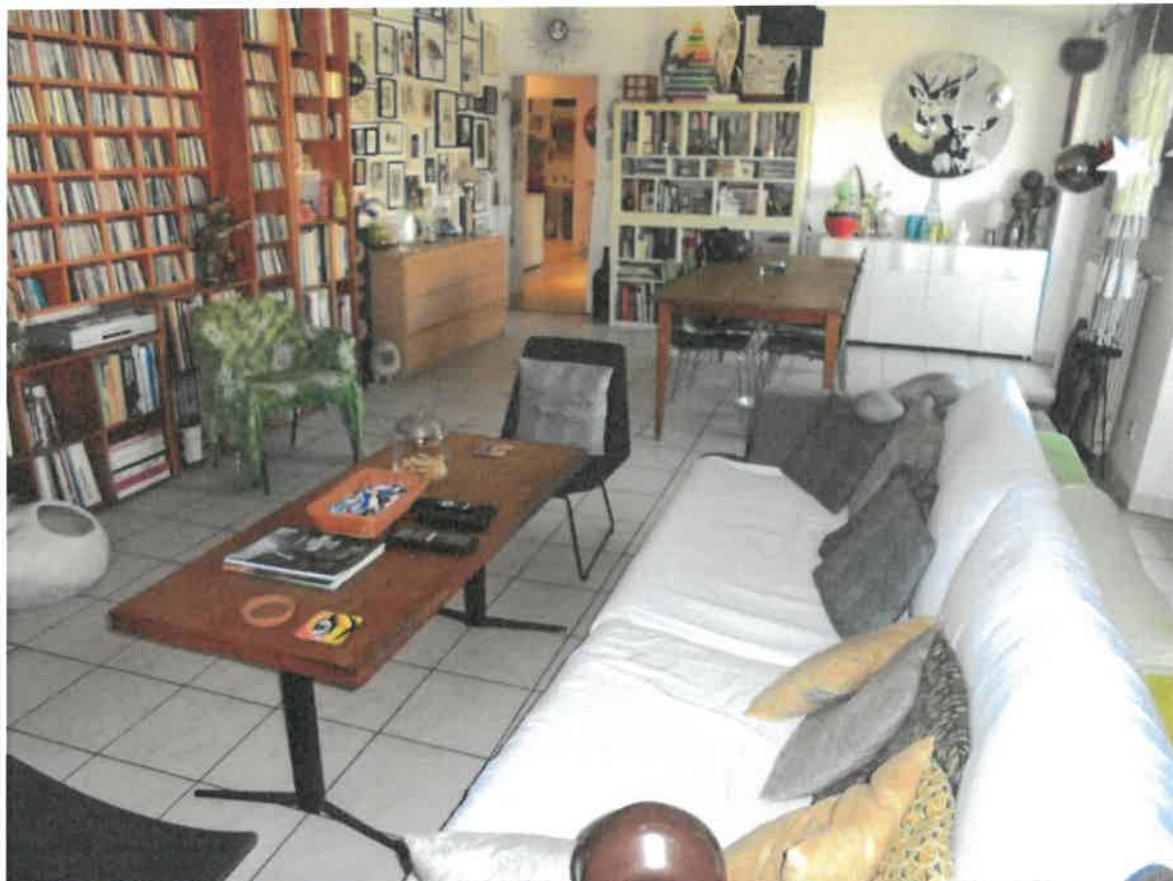
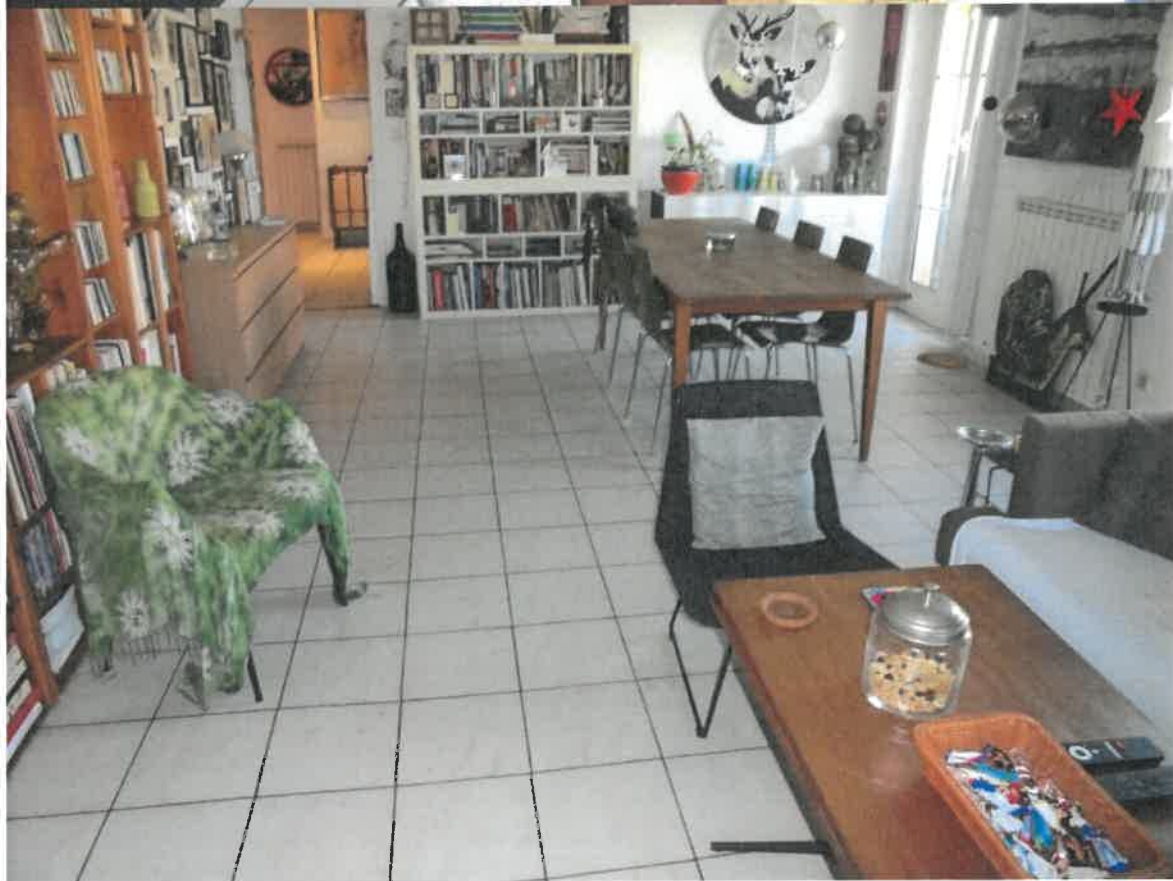
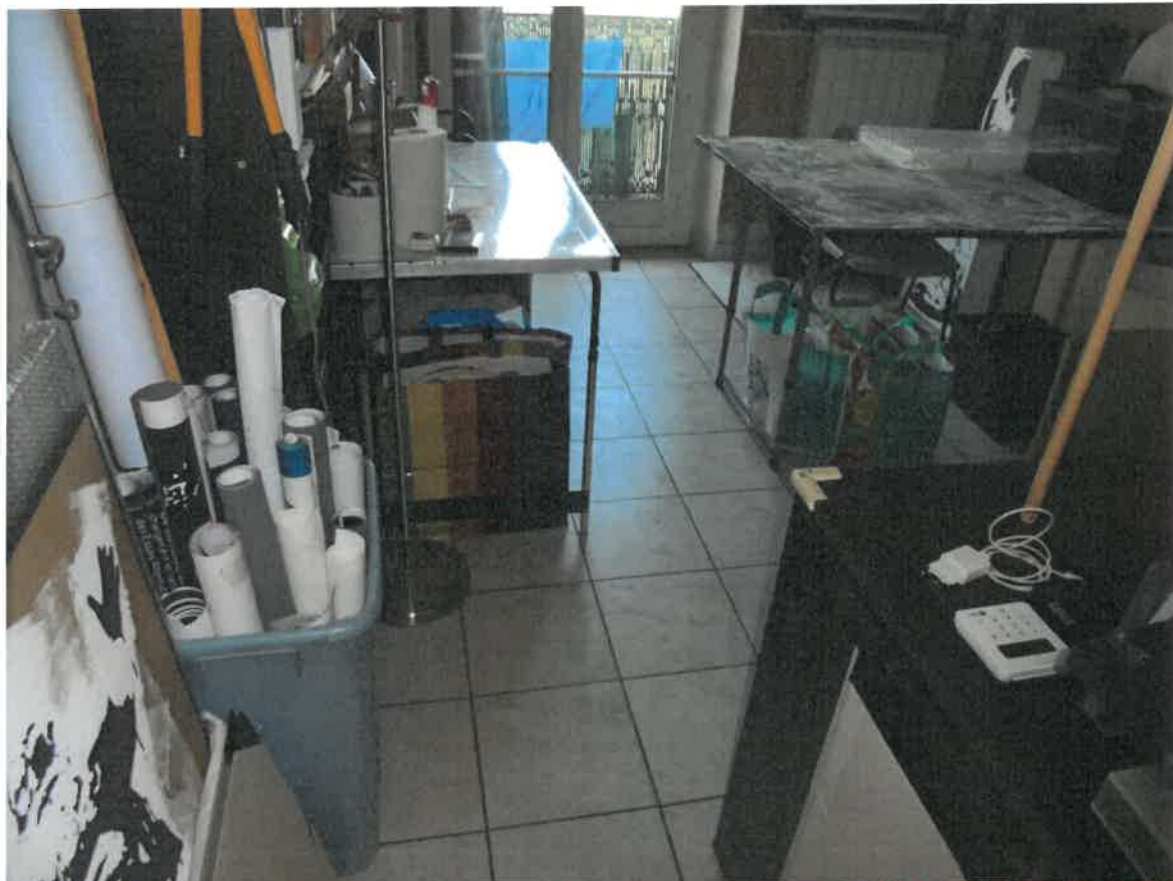
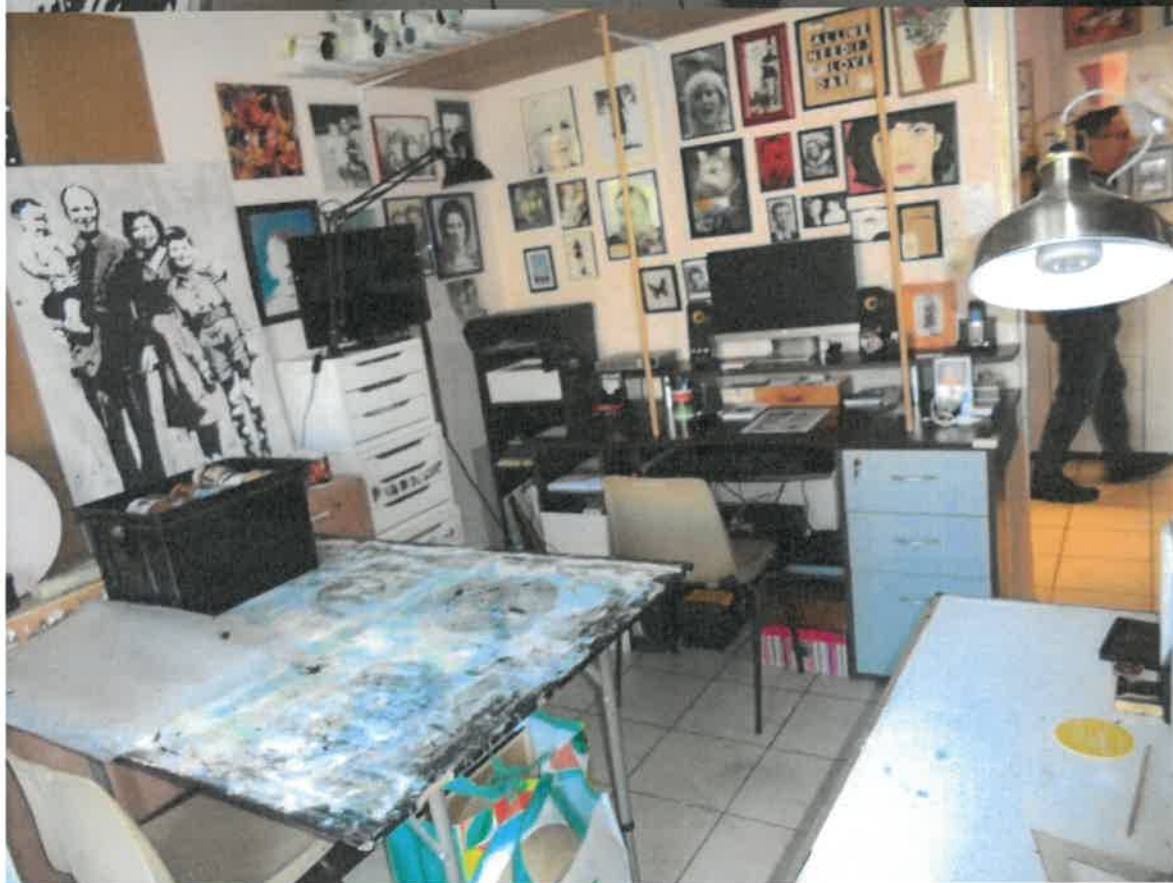
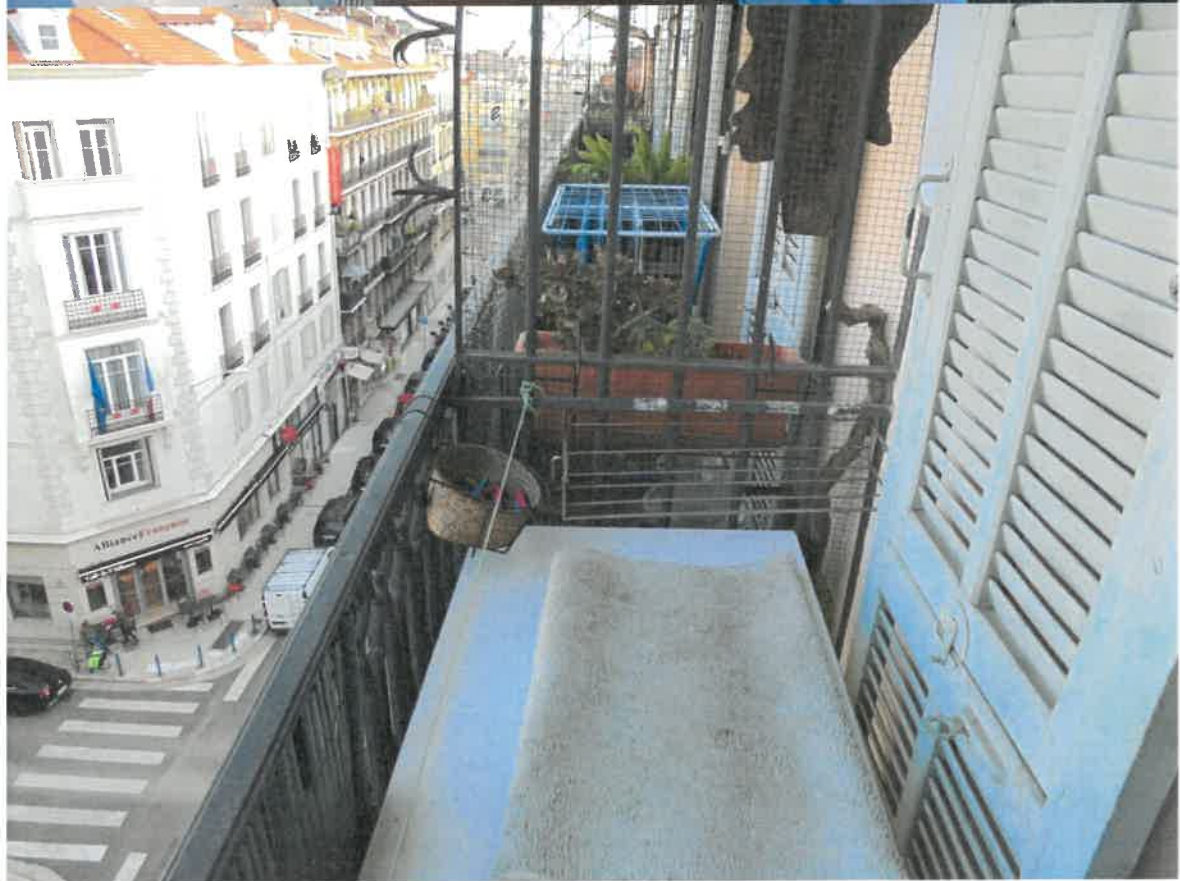
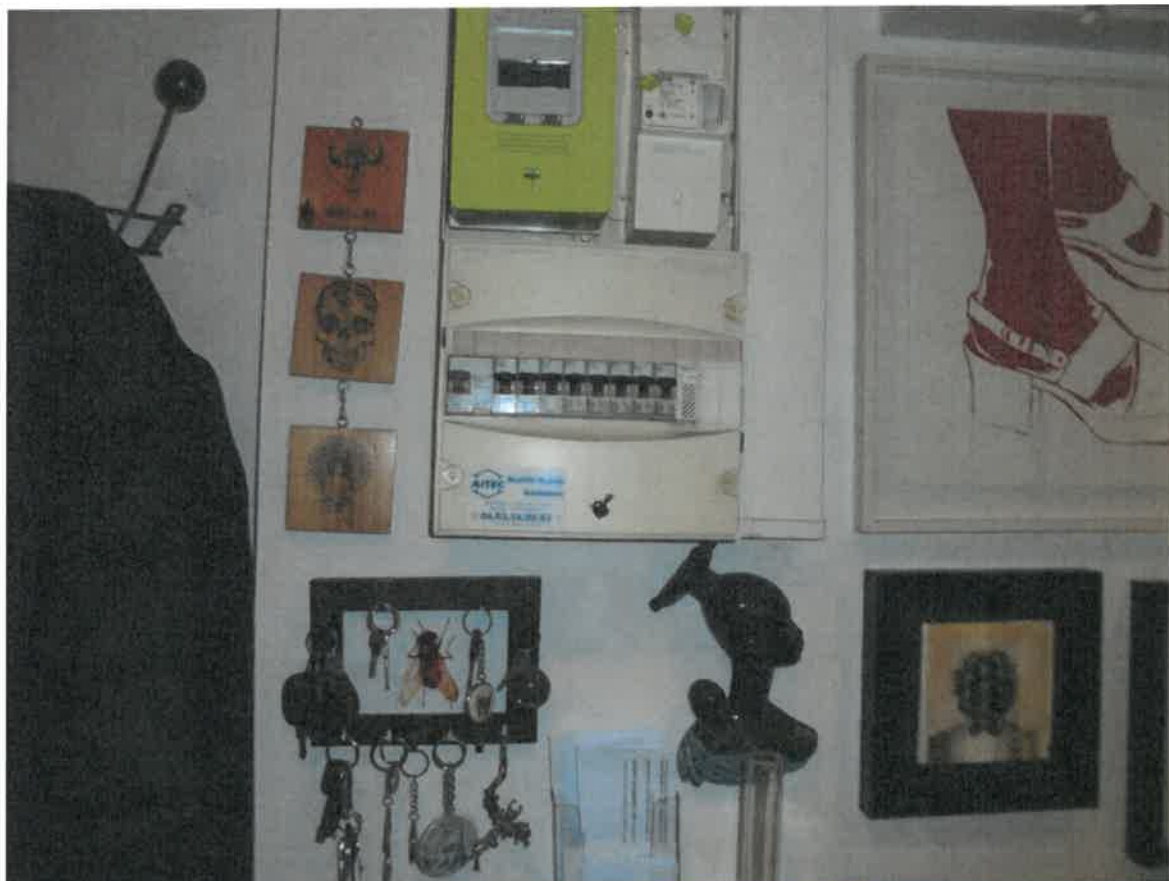
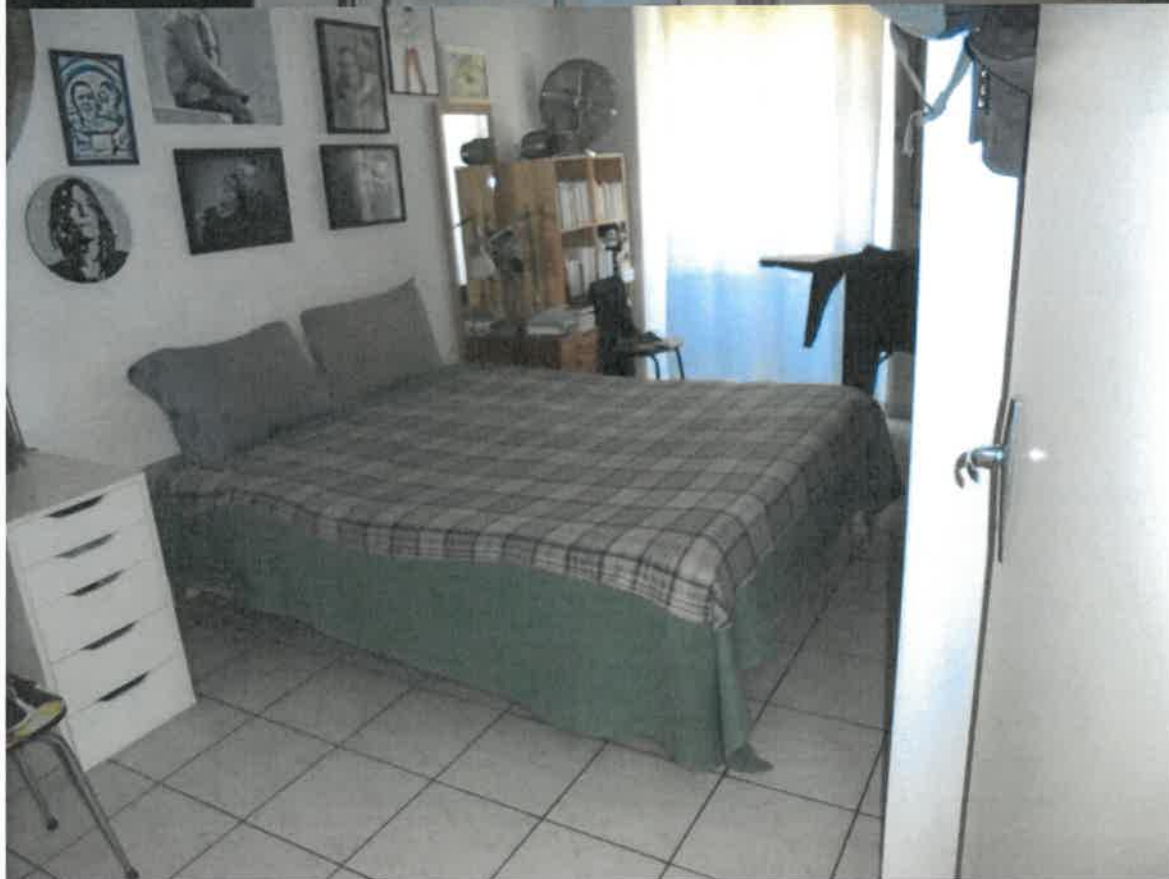
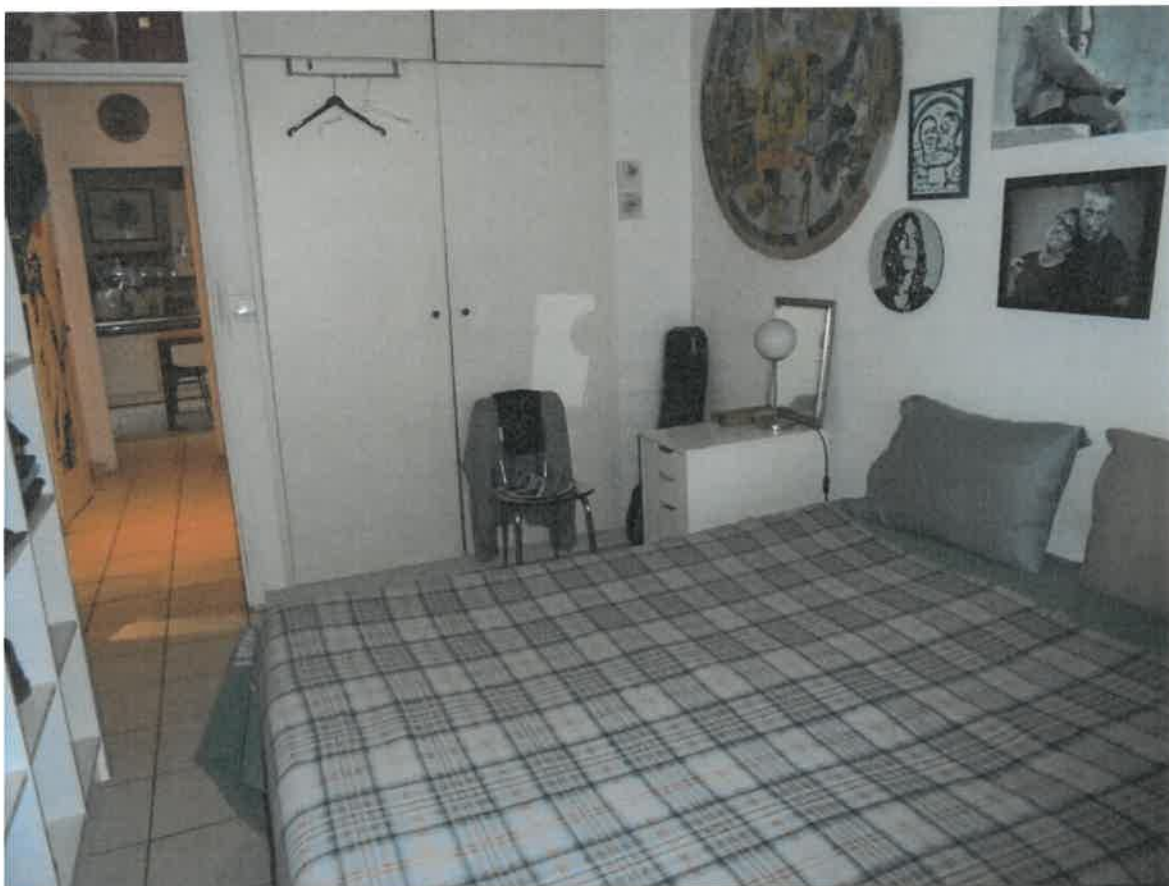
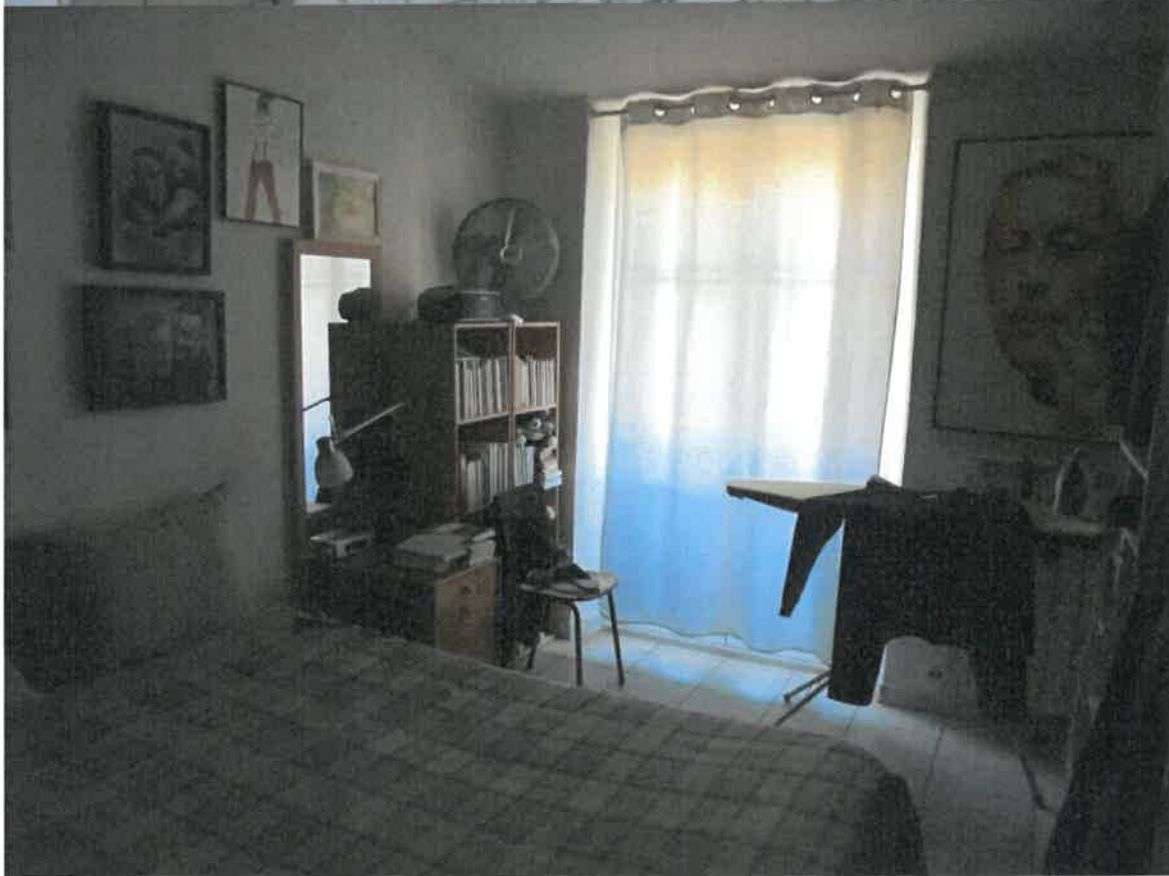
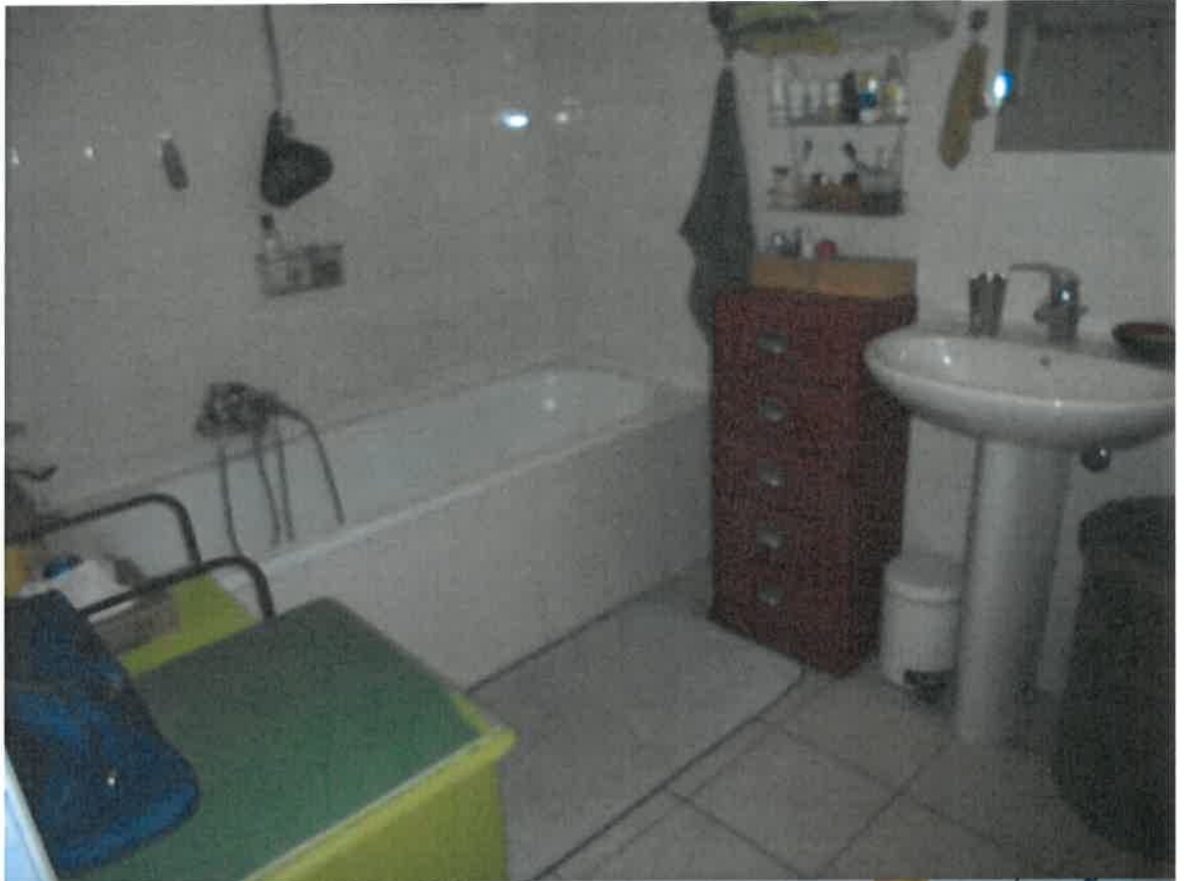
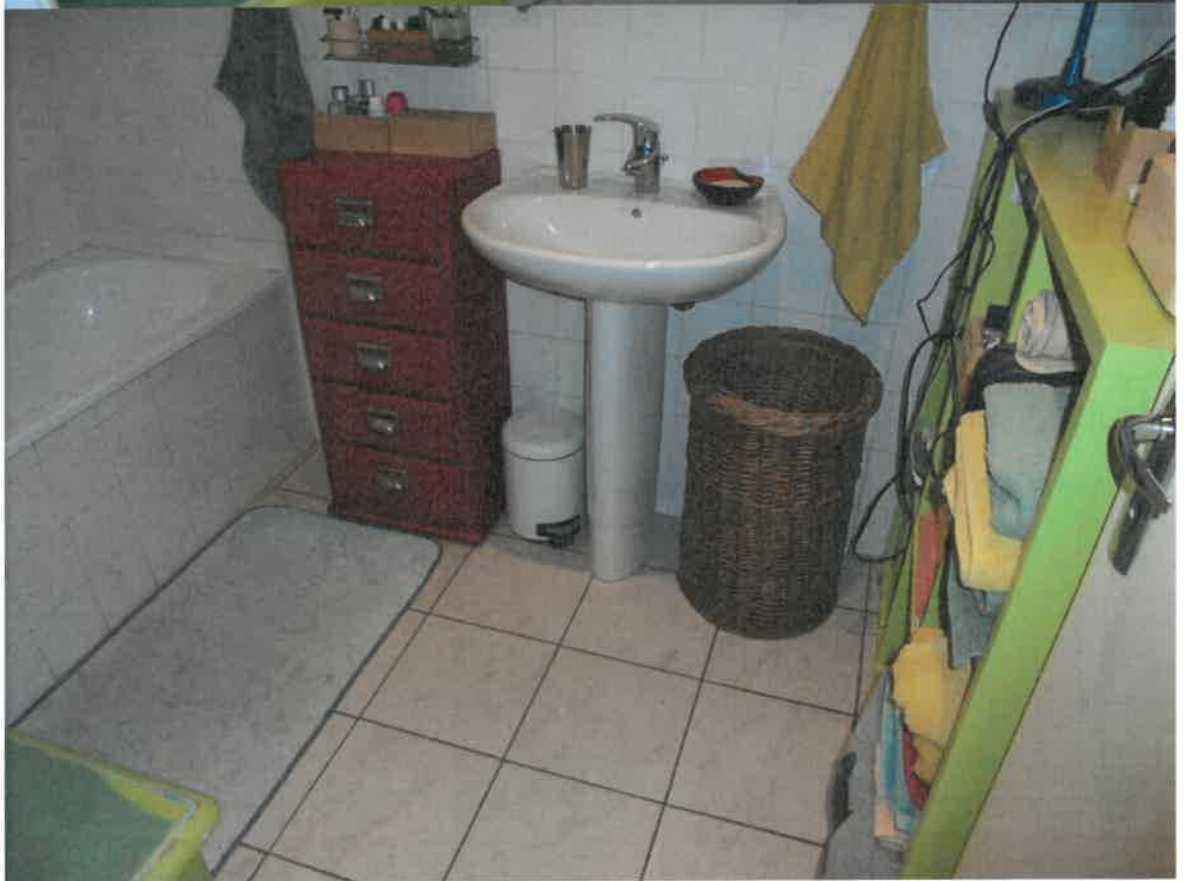
**Appartement 5° étage gauche**  
**(Monsieur ROUX Richard)**

Le sol est recouvert de carrelage identique, en bon état. Quatre carreaux fissurés devant la porte-fenêtre.
